## RESOLUCION DIRECTORAL N° 000013-2025-DGPA-VMPCIC/MC

**INFORME N° 000012-2025-DGPA-VMPCIC-ARD/MC**

## INFORME N° 001349-2024-DSFL-DGPA-VMPCIC/MC

**INFORME N° 000231-2024-DSFL-DGPA-VMPCIC-MDR/MC**

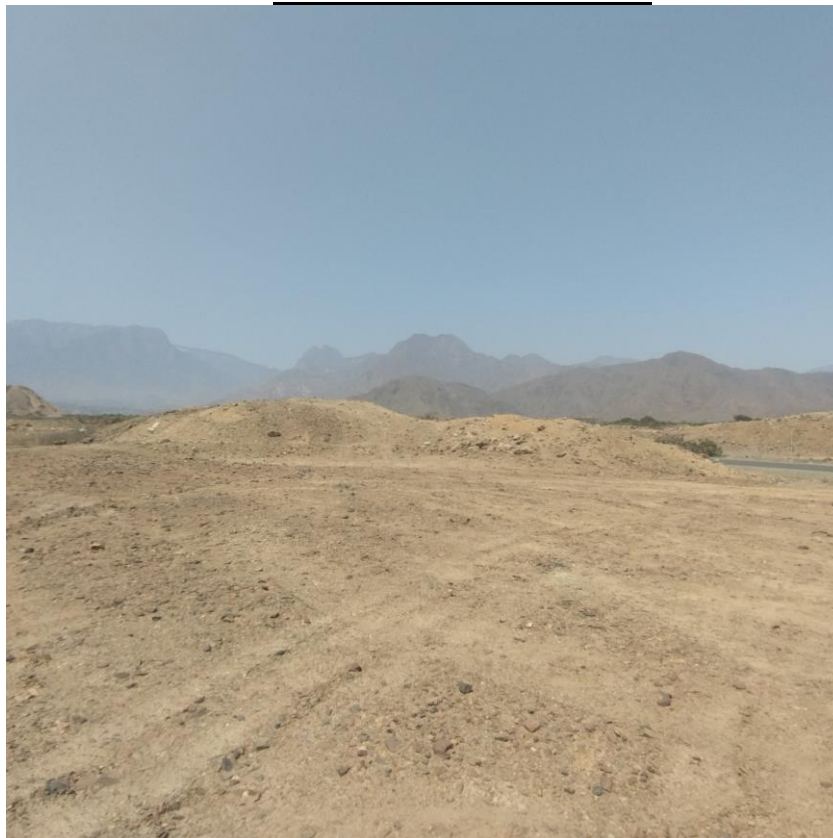
*Fig. Vista panorámica parte del área conformante del Sitio Arqueológico "CERRO CABRAS- CHOROBAL, SECTOR 1 y 2", ubicado en el distrito de Chao, provincia de Virú, departamento La Libertad. Nótese el montículo arqueológico con estructuras elaboradas de piedra, el cual se encuentra en peligro inminente de continuación de afectación por habilitación agrícola.*

Se recomienda el cese de habilitación de áreas para uso agrícola, que se encuentren dentro del polígono de intangibilidad del **SITIO ARQUEOLÓGICO “CERRO CABRAS- CHOROBAL, SECTOR 1 y 2”**.

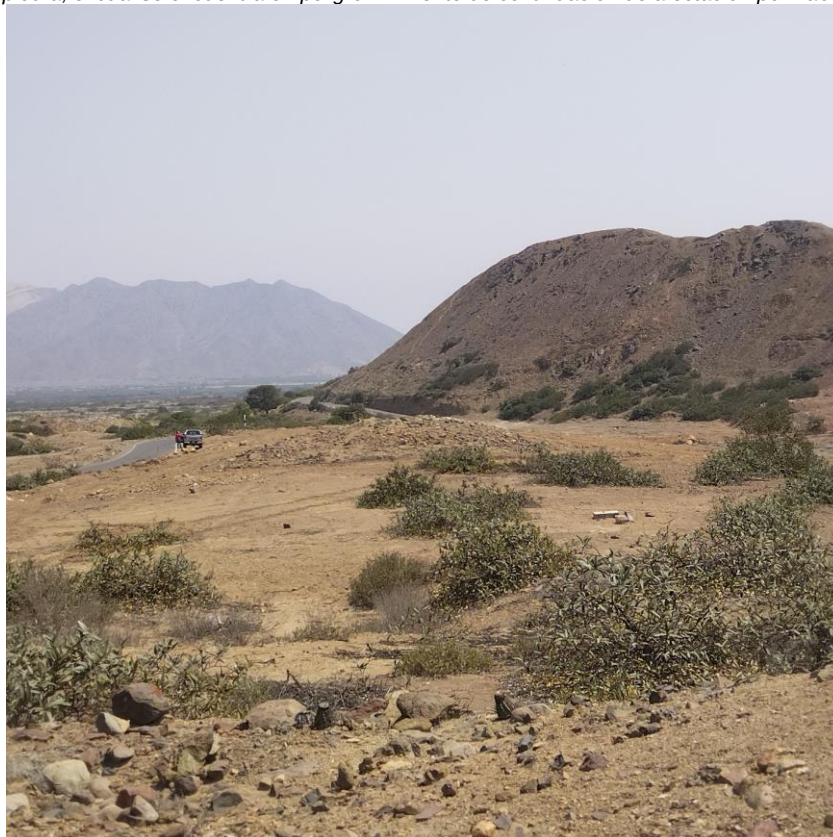
*Fig. Vista panorámica parte del área conformante del Sitio Arqueológico "CERRO CABRAS- CHOROBAL, SECTOR 1 y 2", ubicado en el distrito de Chao, provincia de Virú, departamento La Libertad. Nótese el montículo arqueológico con estructuras elaboradas de piedra, el cual se encuentra en peligro inminente de continuación de afectación por habilitación agrícola.*

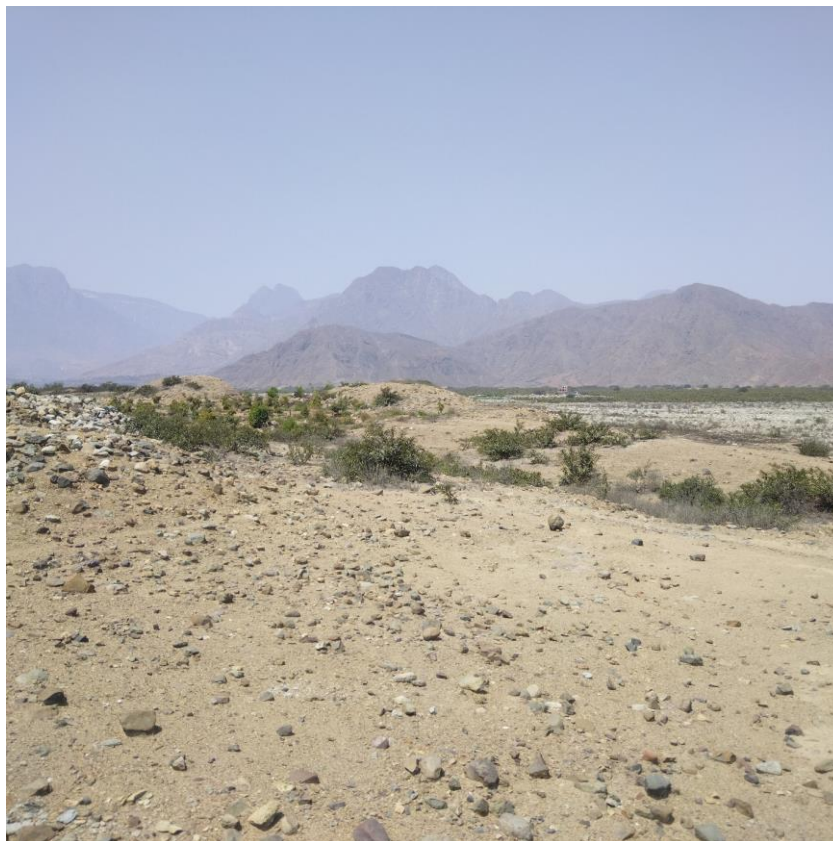
*Fig. Vista panorámica parte del área conformante del Sitio Arqueológico "CERRO CABRAS- CHOROBAL, SECTOR 1 y 2", ubicado en el distrito de Chao, provincia de Virú, departamento La Libertad. Nótese el montículo arqueológico con estructuras elaboradas de piedra, el cual se encuentra en peligro inminente de continuación de afectación por habilitación agrícola.*

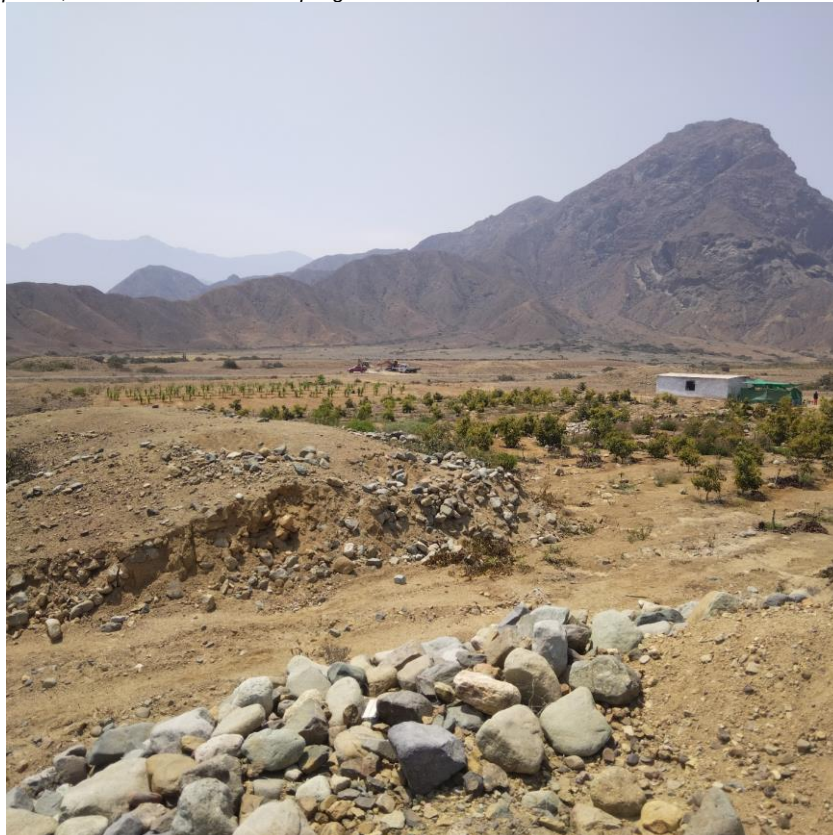
*Fig. Vista panorámica parte del área conformante del Sitio Arqueológico "CERRO CABRAS- CHOROBAL, SECTOR 1 y 2", ubicado en el distrito de Chao, provincia de Virú, departamento La Libertad. Nótese el montículo arqueológico con estructuras elaboradas de piedra, el cual se encuentra en peligro inminente de continuación de afectación por habilitación agrícola.*

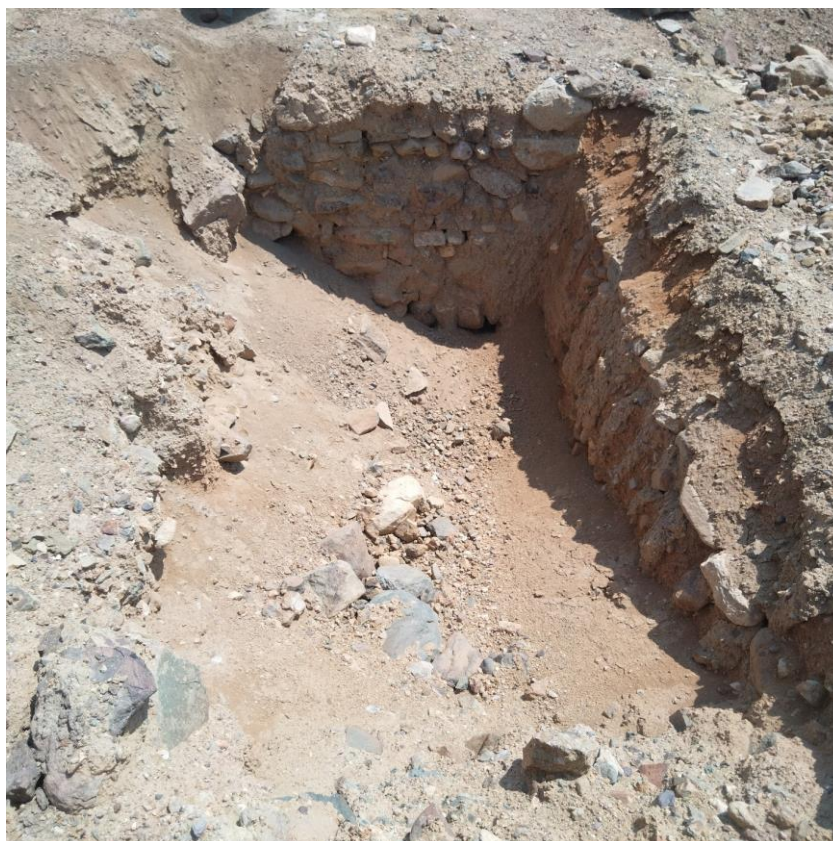
*Fig. Vista en detalle de estructura arqueológica elaborada de piedra, área conformante del Sitio Arqueológico "CERRO CABRAS- CHOROBAL, SECTOR 1 y 2", ubicado en el distrito de Chao, provincia de Virú, departamento La Libertad. Se encuentra en peligro inminente de continuación de afectación por habilitación agrícola.*

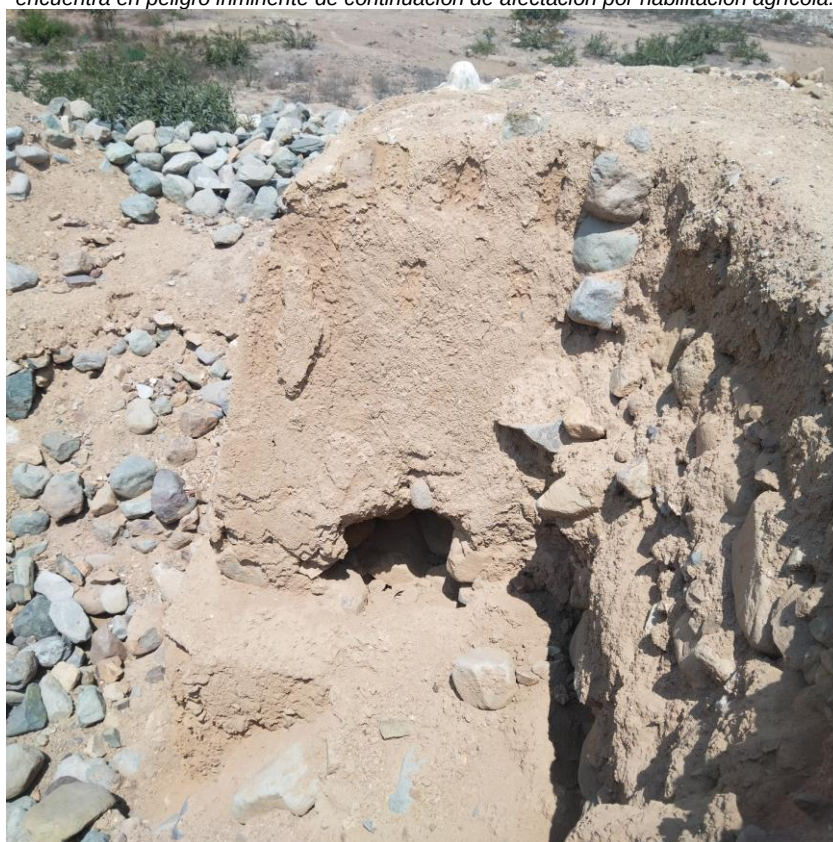
*Fig. Vista en detalle de estructura arqueológica elaborada de piedra, área conformante del Sitio Arqueológico "CERRO CABRAS- CHOROBAL, SECTOR 1 y 2", ubicado en el distrito de Chao, provincia de Virú, departamento La Libertad. Se encuentra en peligro inminente de continuación de afectación por habilitación agrícola.*

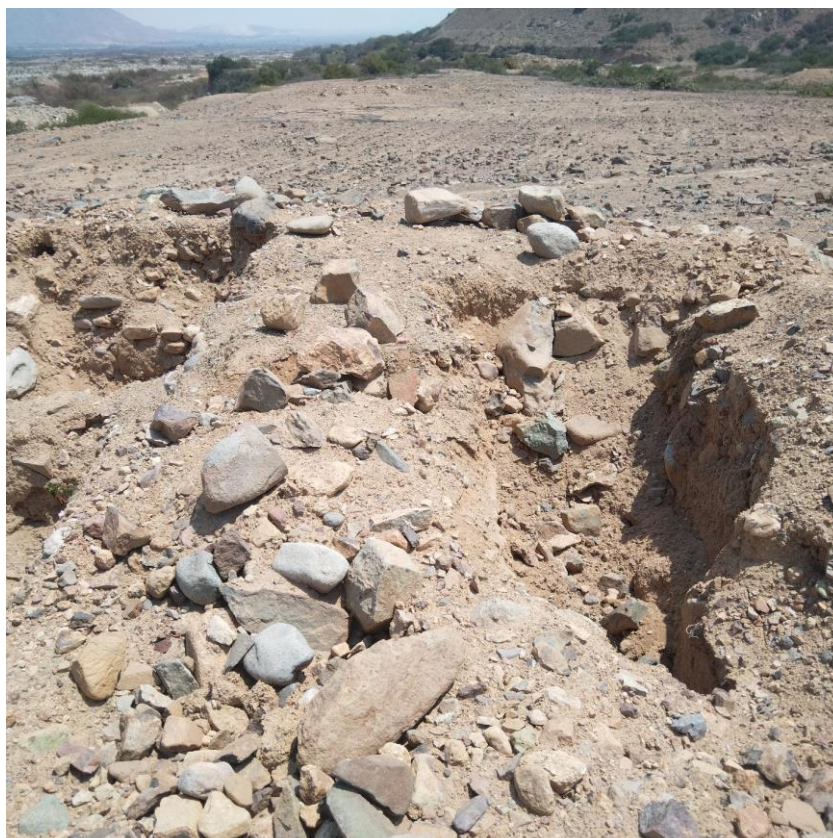
*Fig. Vista en detalle de estructura arqueológica elaborada de piedra, área conformante del Sitio Arqueológico "CERRO CABRAS- CHOROBAL, SECTOR 1 y 2", ubicado en el distrito de Chao, provincia de Virú, departamento La Libertad. Se encuentra en peligro inminente de continuación de afectación por habilitación agrícola.*

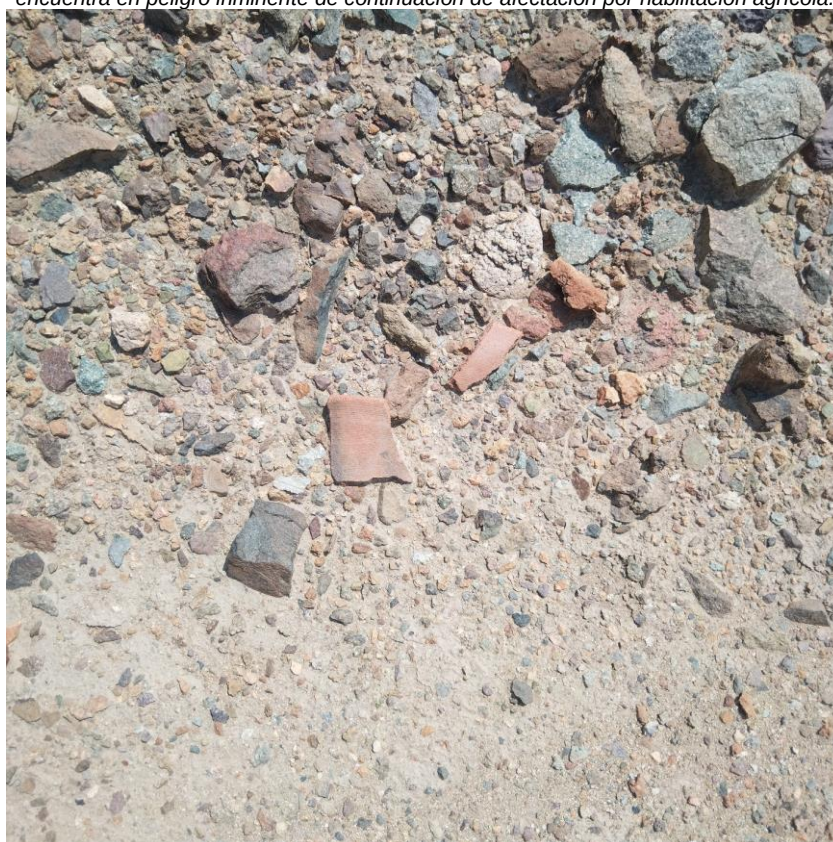
*Fig. Vista en detalle de fragmentos de cerámica, que se encuentra dentro del área conformante del Sitio Arqueológico "CERRO CABRAS- CHOROBAL, SECTOR 1 y 2", ubicado en el distrito de Chao, provincia de Virú, departamento La Libertad. Se encuentra en peligro inminente de continuación de afectación por habilitación agrícola.*

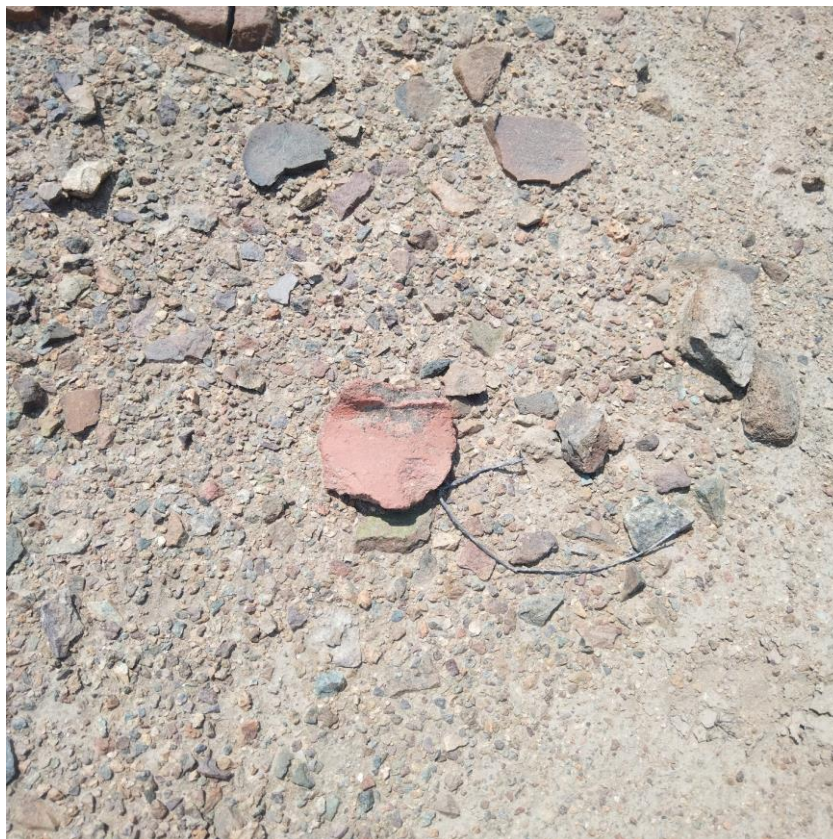
*Fig. Vista en detalle de fragmentos de cerámica, que se encuentra dentro del área conformante del Sitio Arqueológico "CERRO CABRAS- CHOROBAL, SECTOR 1 y 2", ubicado en el distrito de Chao, provincia de Virú, departamento La Libertad. Se encuentra en peligro inminente de continuación de afectación por habilitación agrícola.*
