RESOLUCION DIRECTORAL N° 000018-2025-DGPA-VMPCIC/MC

Asunto : Remito el Informe de Viabilidad para la Protección Provisional del Sitio Arqueológico de "Chuco", ubicado en el distrito Vischongo, provincia de Vilcas Huamán, departamento de Ayacucho.

SITIO ARQUEOLÓGICO DE "CHUCO"

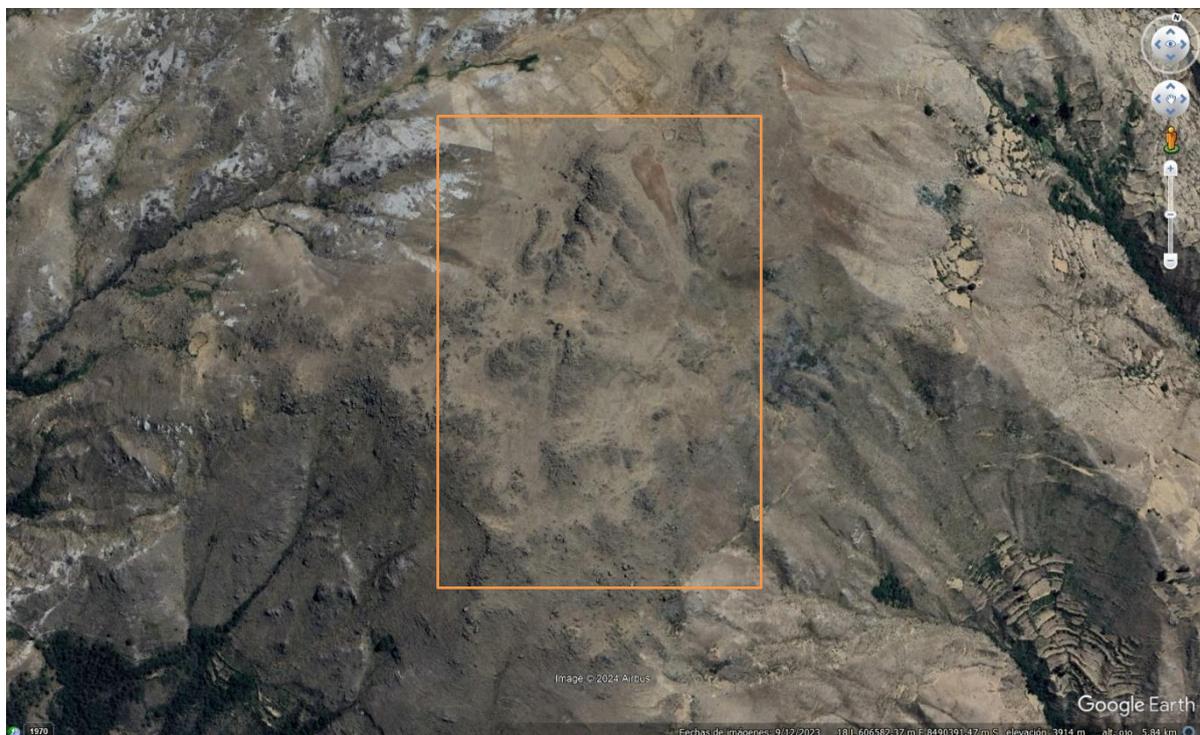
Imagen 02: Ubicación del Sitio Arqueológico de "Chuco" en la parte alta y media del cerro del mismo nombre. Nótese la topografía del terreno. Fuente: Google Earth (12/09/2023).

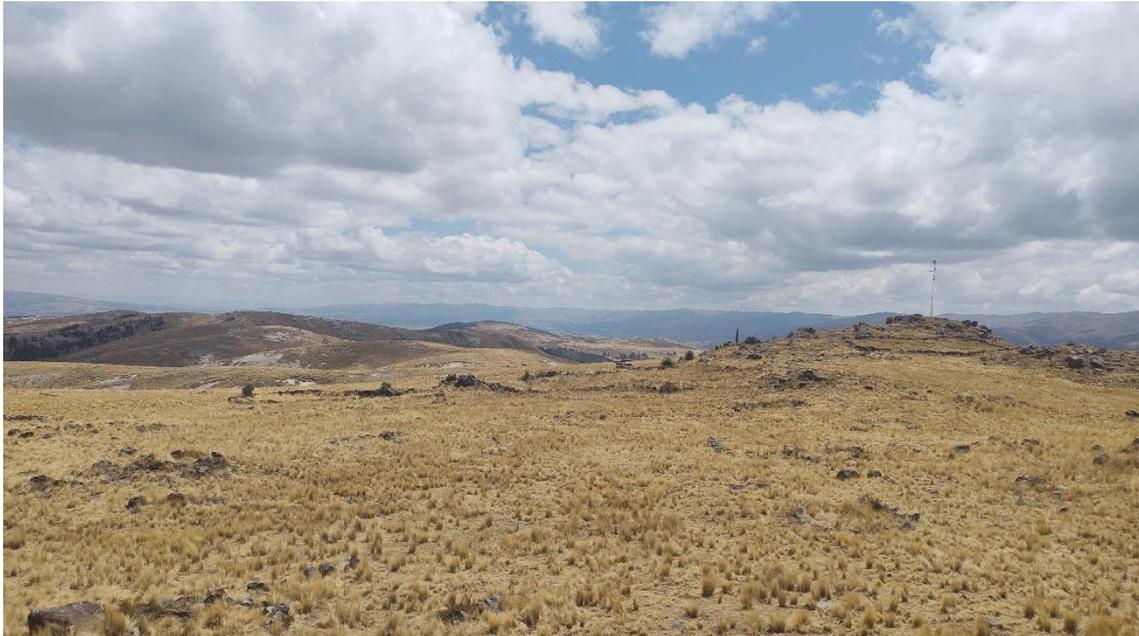
Imagen 03: Estructuras circulares (corrales) registradas al lado norte del Sitio Arqueológico de "Chuco". Nótese su emplazamiento en el terreno.

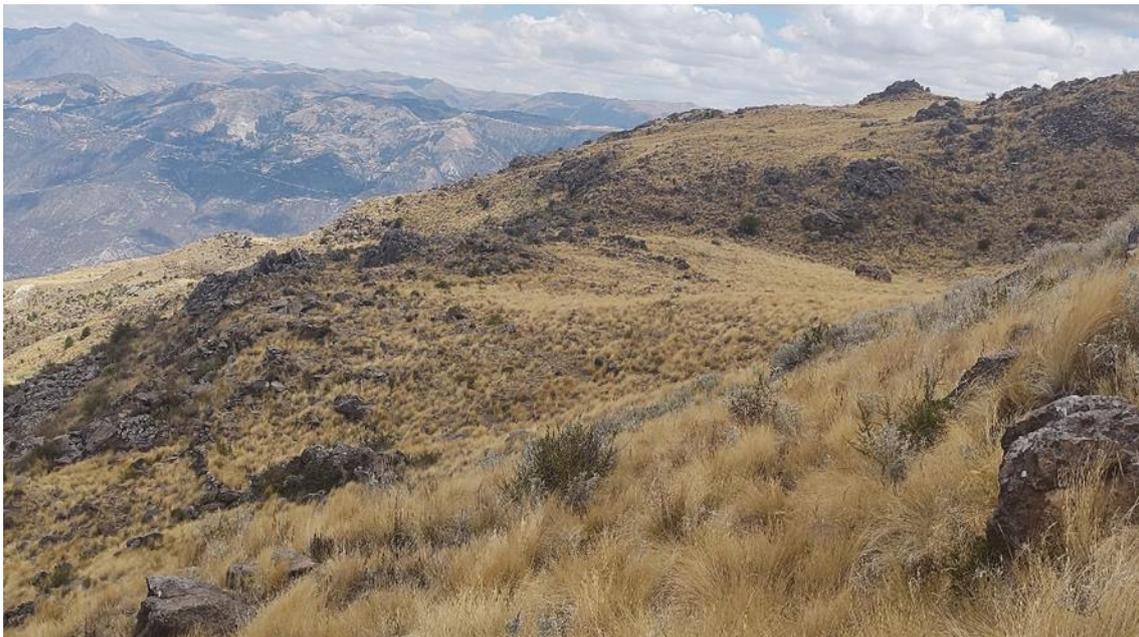
Imagen 04: Estructuras circulares (corrales) registradas al lado este del Sitio Arqueológico de "Chuco". Nótese la topografía y vegetación del terreno.

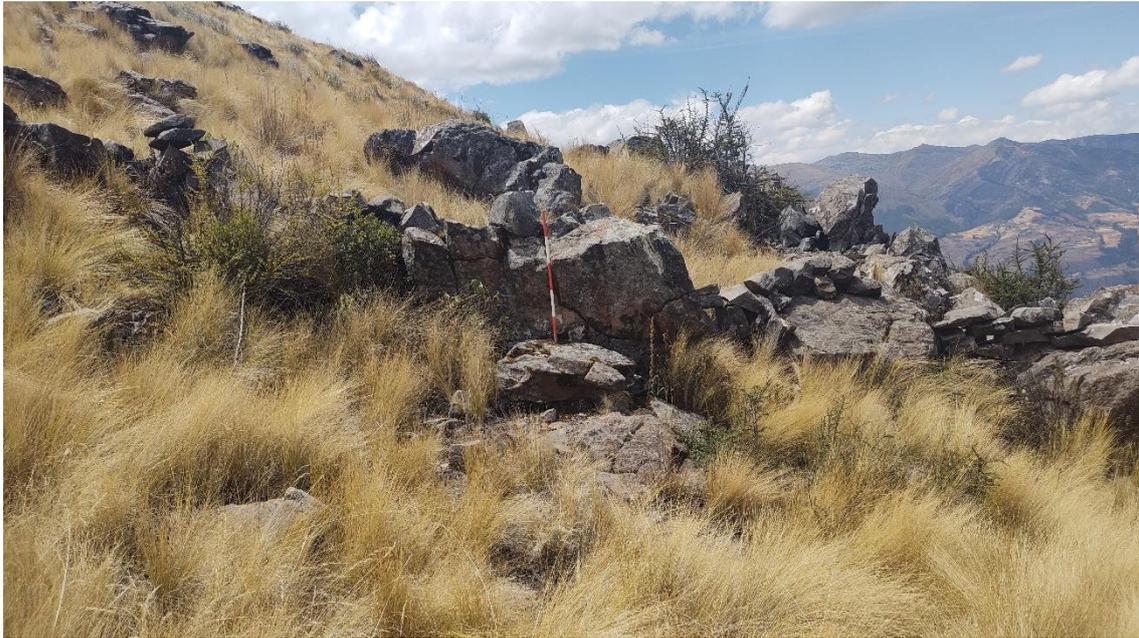
Imagen 05: Detalle del paramento interno de uno de los muros de corral registrados al lado este del Sitio Arqueológico de "Chuco". Nótese su adosamiento a los afloramientos rocosos de la zona y su estado de conservación.

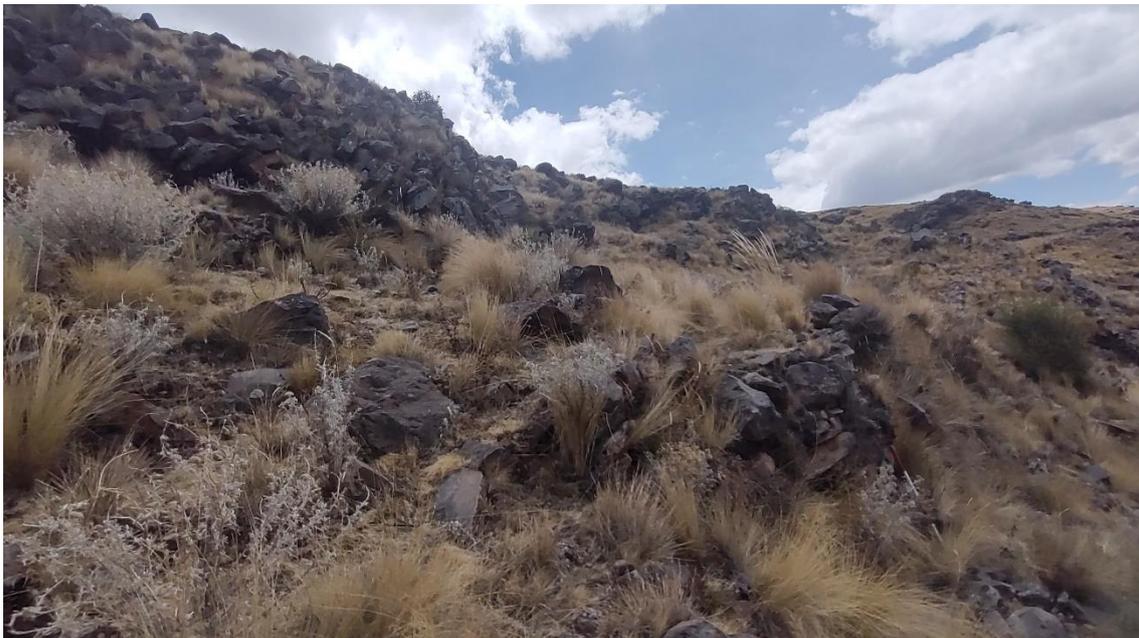
Imagen 06: Plataforma y muro de contención de una de las terrazas registradas al sureste del Sitio Arqueológico de "Chuco". Nótese la topografía del terreno.

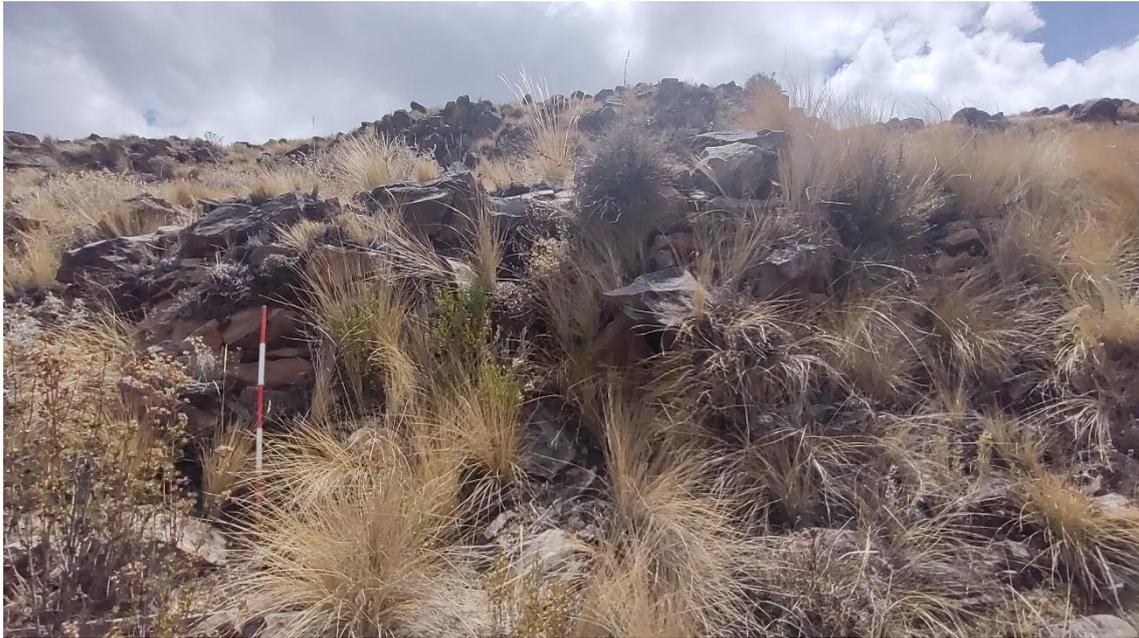
Imagen 07: Paramento externo del muro de terraza registrado al sureste del Sitio Arqueológico de "Chuco". Nótase el material constructivo y la disposición de las mismas.

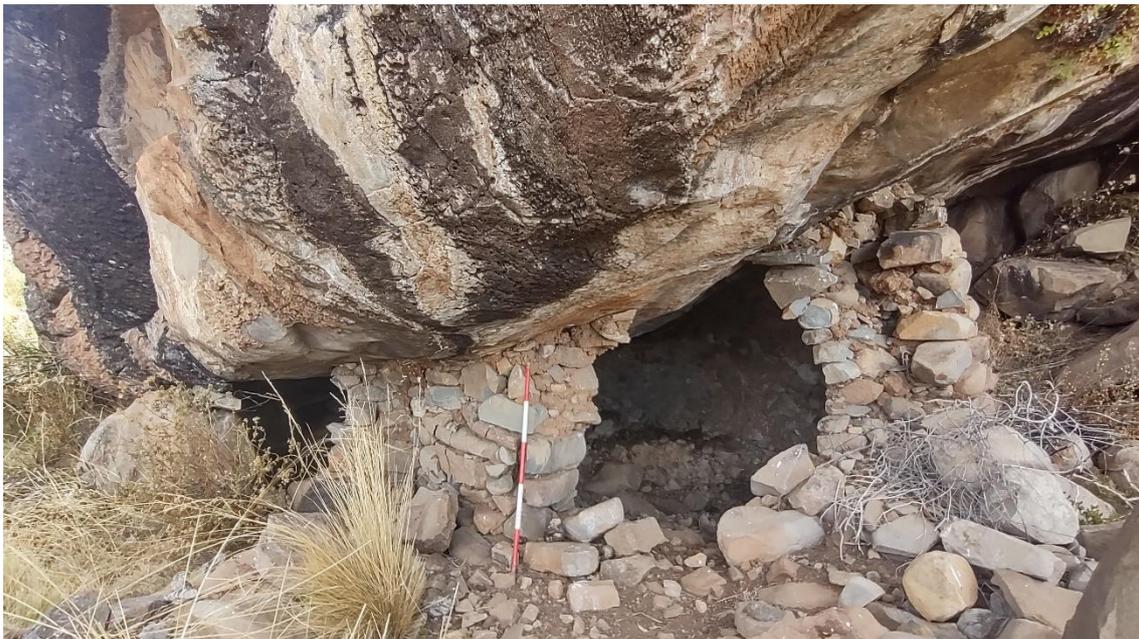
Las afectaciones registradas se traducen en la destrucción parcial de algunos de los muros correspondientes a las estructuras funerarias y la excavación al interior de las mismas producto de las profanaciones o huaqueos. A esto se suma, la afectación parcial de algunos de los corrales emplazados al lado norte, debido a la existencia de campos de cultivos cercanos a los mismos y por el pastoreo de ganado vacuno en el área, el cual afecta el interior de algunos de los abrigos rocosos. Así como, la elaboración de inscripciones incisas en las paredes internas superiores del abrigo rocoso.

Imagen 08: Estructura funeraria adosada a un gran soporte pétreo. Nótase la técnica constructiva y estado de conservación del muro.

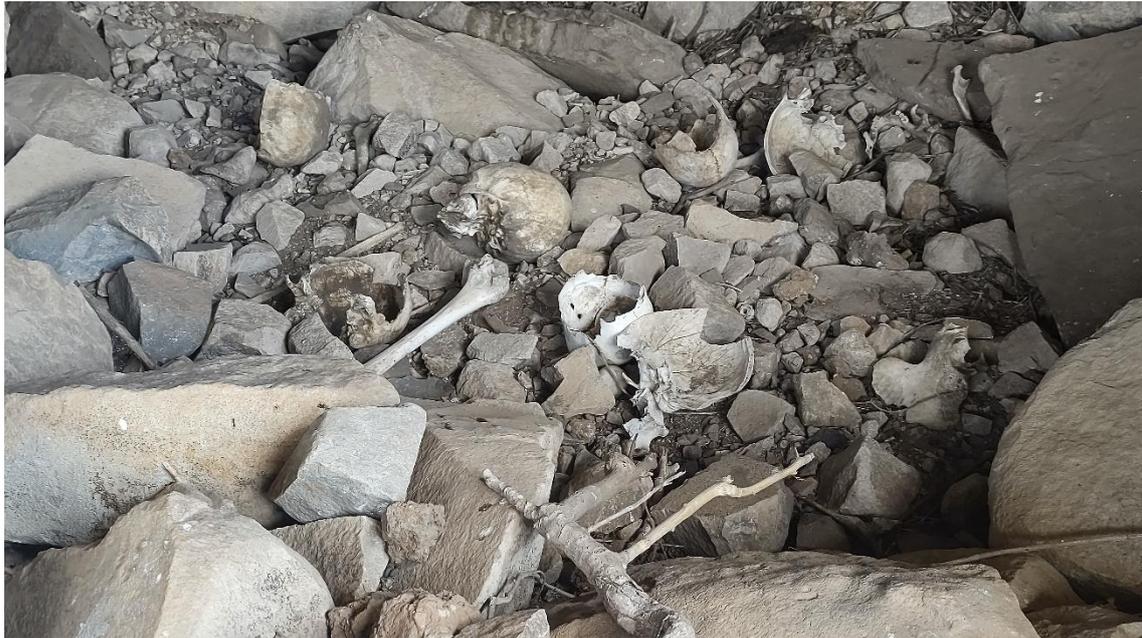
Imagen 09: Restos óseos humanos hallados al interior de la estructura funeraria antes descrita. Nótese su descontextualización producto de la profanación o huaqueo.

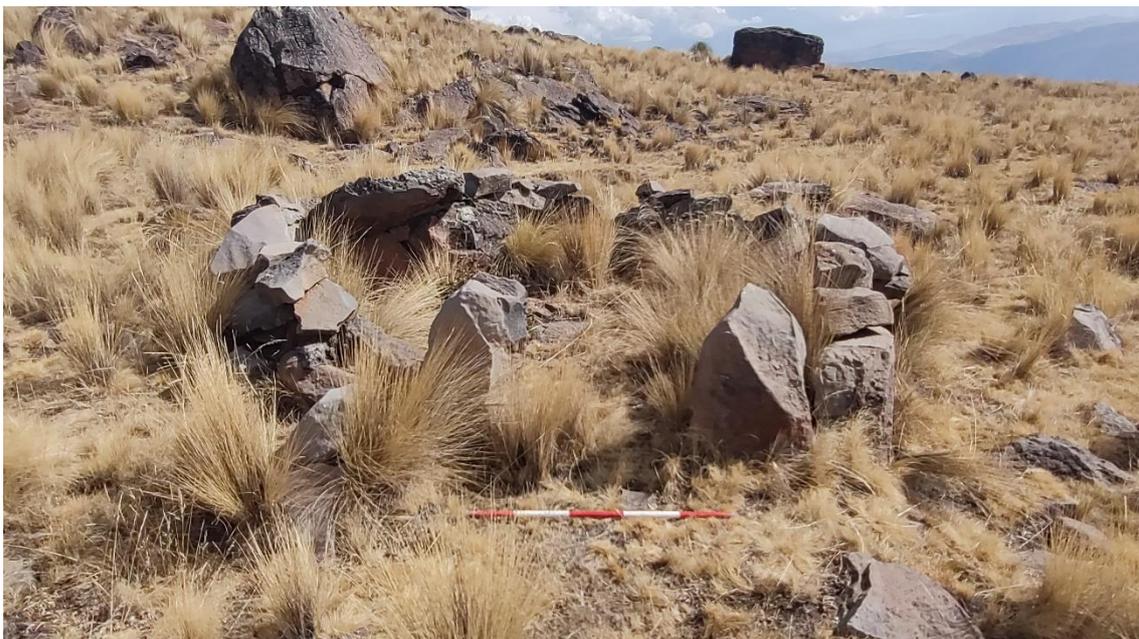
Imagen 10: Estructura circular registrada al lado norte del Sitio Arqueológico de "Chuco", misma que se asocia a los corrales registrados a este lado del Sitio Arqueológico.

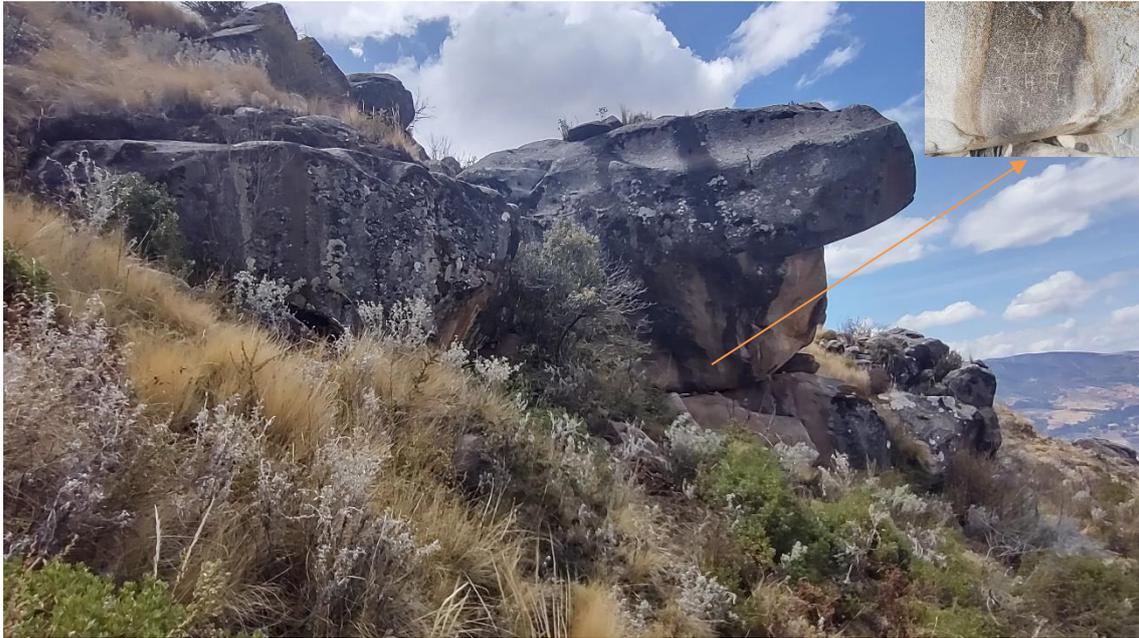
Imagen 11: Abrigo rocoso con restos óseos humanos en su interior. Nótese las inscripciones incisas realizadas en una de sus paredes internas.

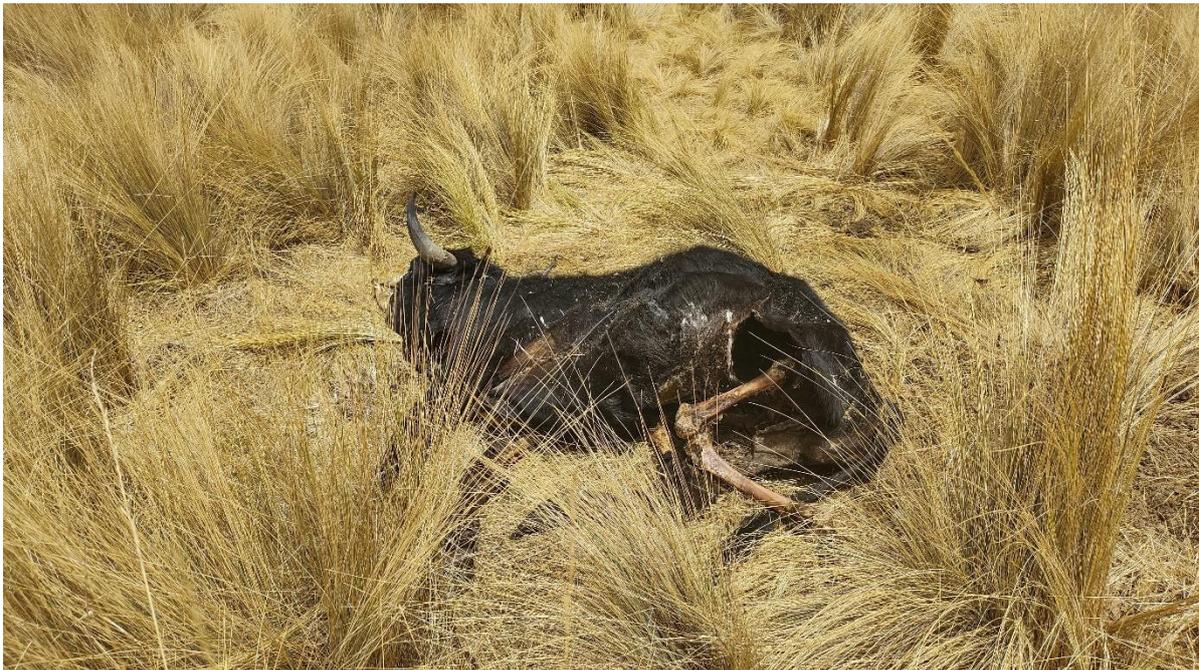
Imagen 12: Ganado vacuno en estado de descomposición registrado en el Sitio Arqueológico de "Chuco".
