## RESOLUCION DIRECTORAL N° 000019-2025-DGPA-VMPCIC/MC

**Asunto :** Remito Informe de Inspección N° 0018-2024-ADPC--  
SDPCICI-DDC ICA/MC de protección provisional del Sitio  
Arqueológico Viña Vieja 4 sector A, B y C, distrito de El  
Carmen, Chinchá, Ica.

Me dirijo a usted a fin de remitir la viabilidad de la protección provisional del Sitio Arqueológico Viña Vieja 4 sectores A, B y C, ubicado en el distrito de El Carmen, provincia de Chincha, departamento de Ica.

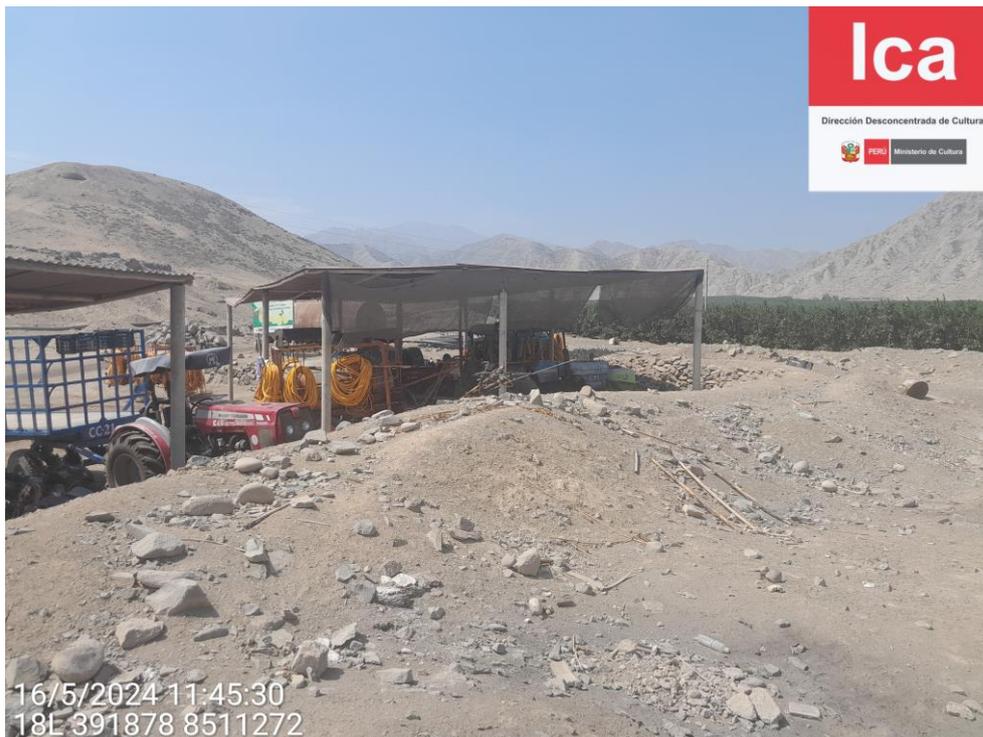
**Imagen 01:** vista panorámico del aparcamiento con sombrillas para las maquinarias agrícolas.

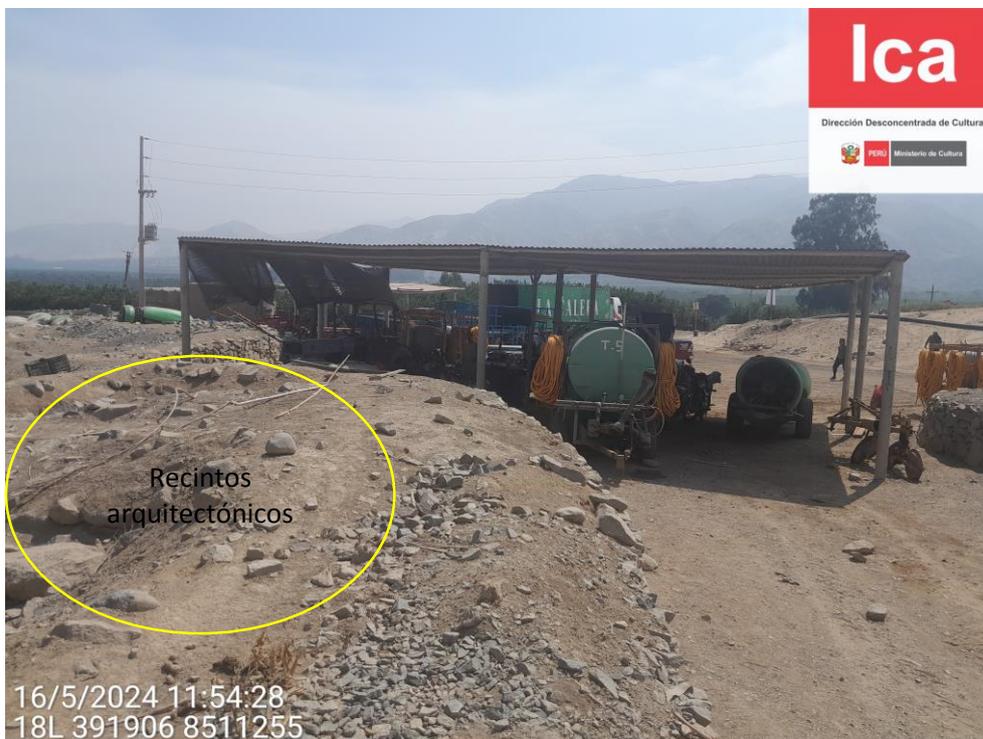
**Imagen 02:** vista panorámica que junto a los recintos arquitectónicos prehispánicos se instalaron el aparcamiento de maquinarias agrícolas.

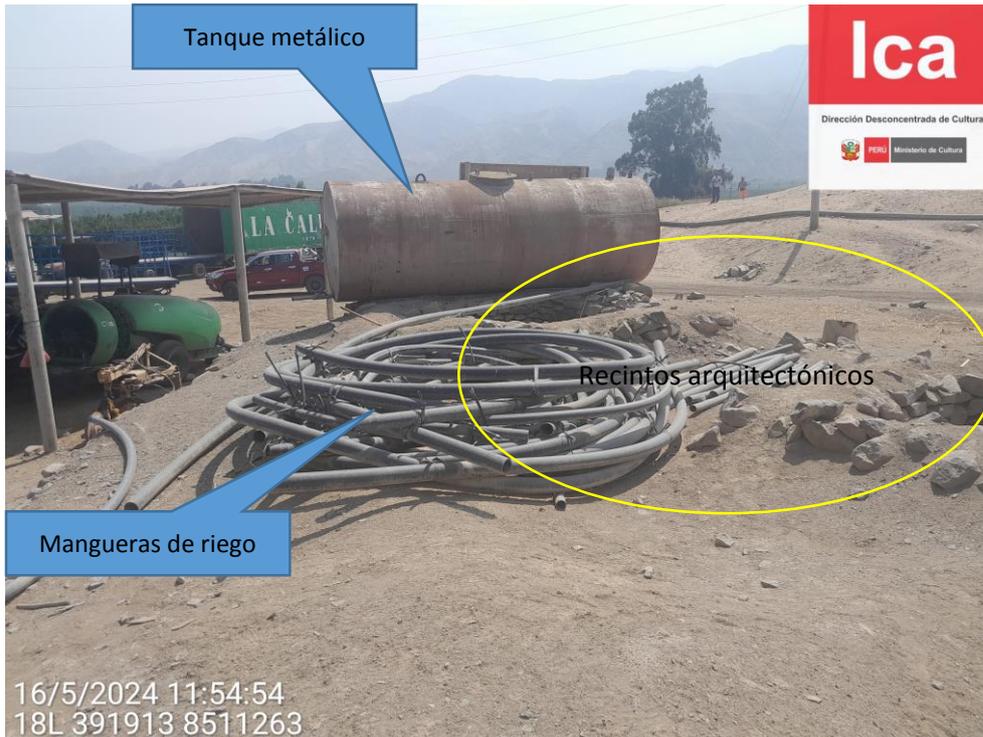
**Imagen 03:** vista panorámica de la ubicación en la cima de los recintos arquitectónicos prehispánicos del tanque metálico y restos de manguera de riego.

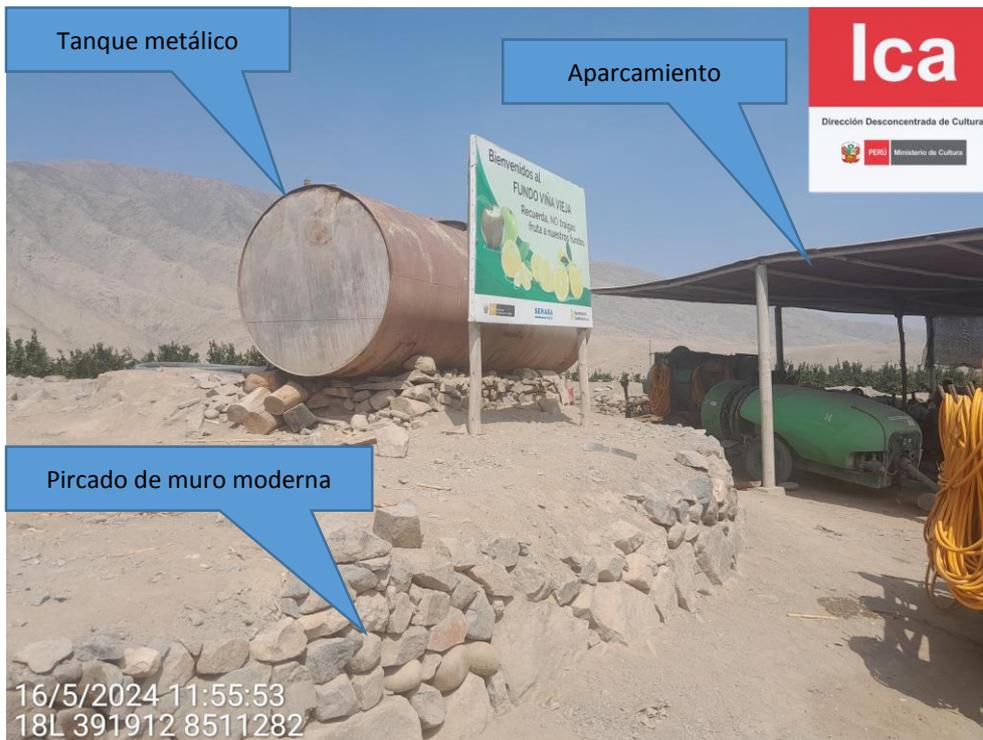
**Imagen 04:** vista a detalle de la ubicación del tanque metálico asimismo se observa parte del aparcamiento de las maquinarias agrícolas a la vez el picado de muro moderna a manera de delimitación los cuales presenta una alteración al sitio arqueológico.

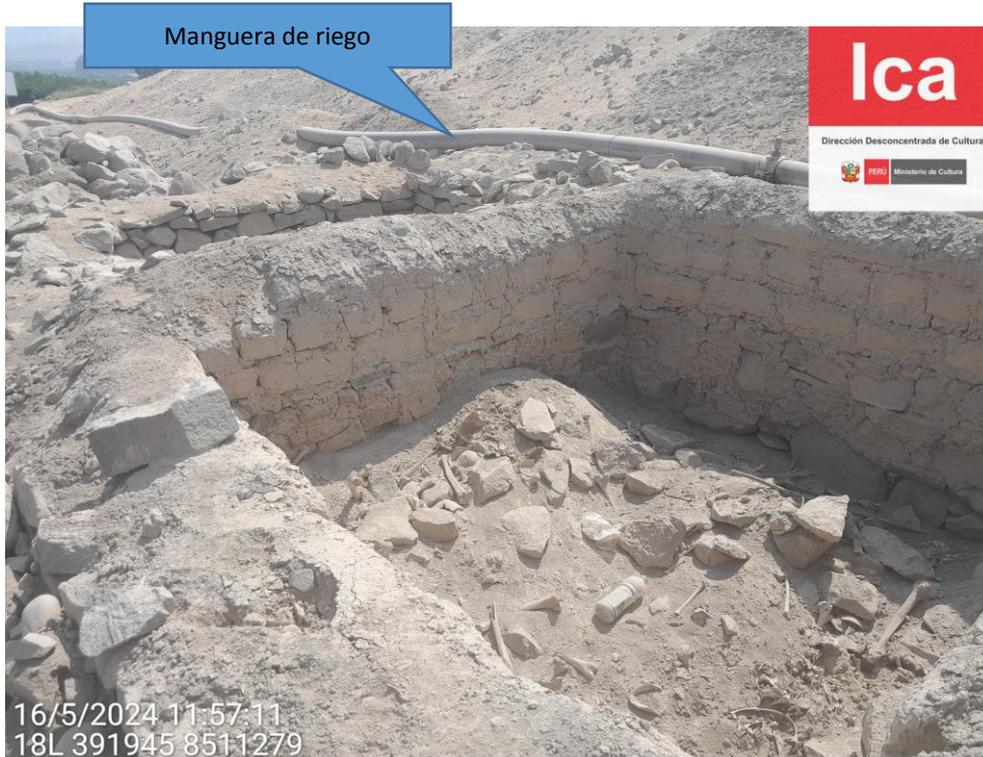
**Imagen 05:** vista a detalle de un recinto hundido a manera de cista funeraria, presenta una técnica de construcción de pircado con adobe y piedra y el uso de argamasa de barro, en cuyo interior se visualiza rectos óseos aparentemente humano. Los cuales se observa el tendido de manguera de riego.

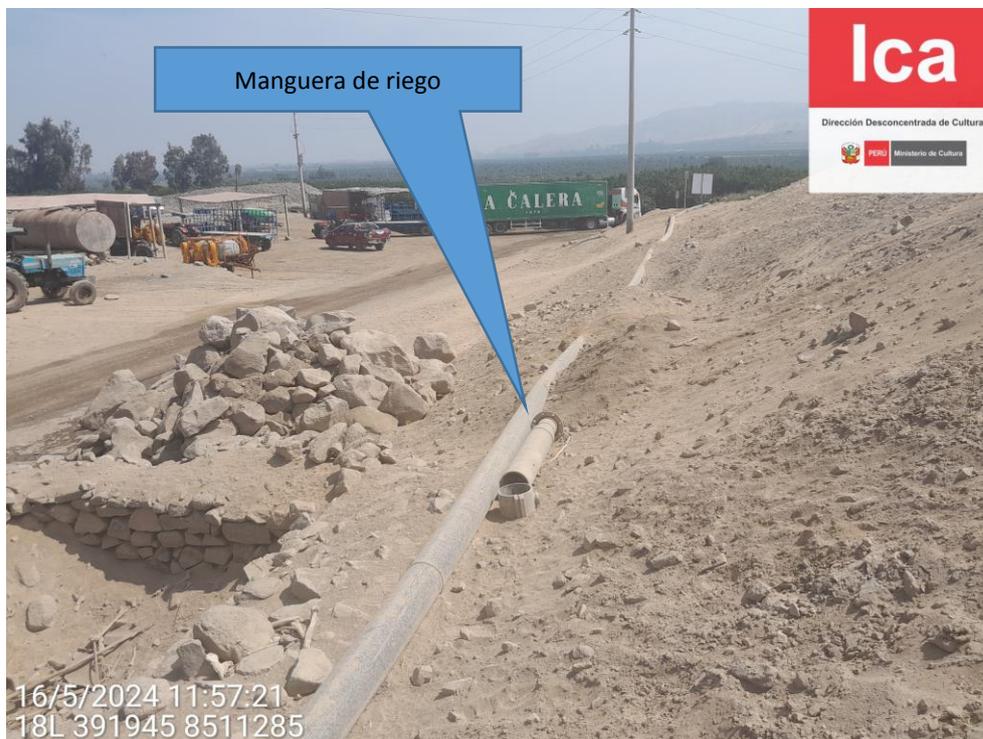
**Imagen 06:** vista a detalle del tendido de manguera de riego los cuales afecta al entorno paisajístico del sitio arqueológico.

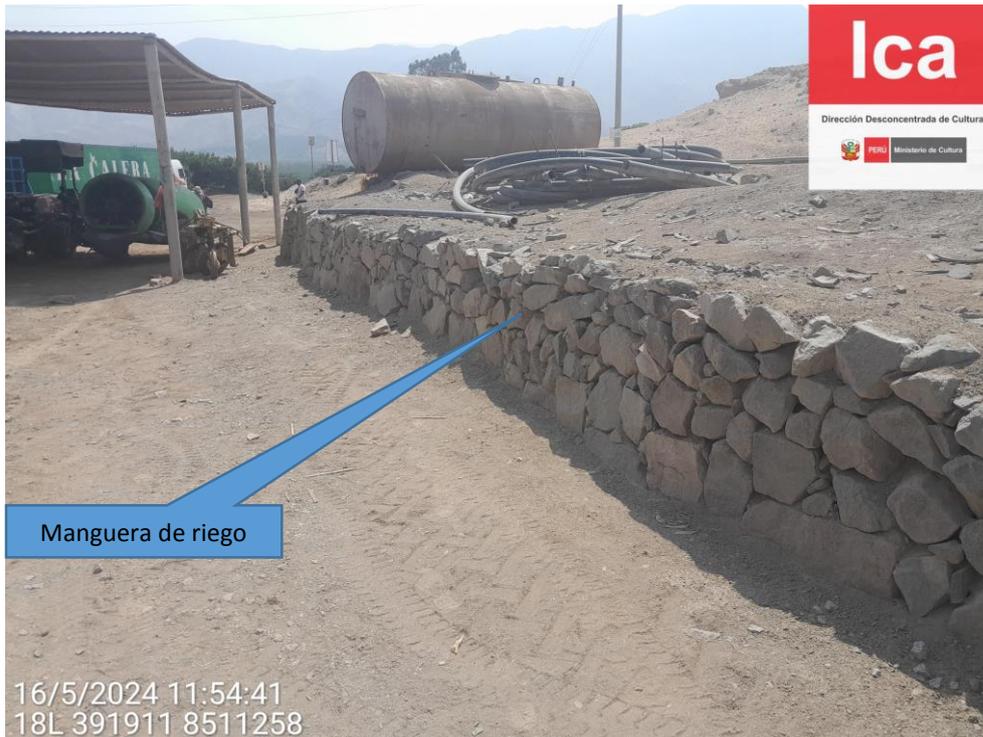
Imagen 07: vista a detalle del pircado de muro moderno con el uso de piedra del lugar.

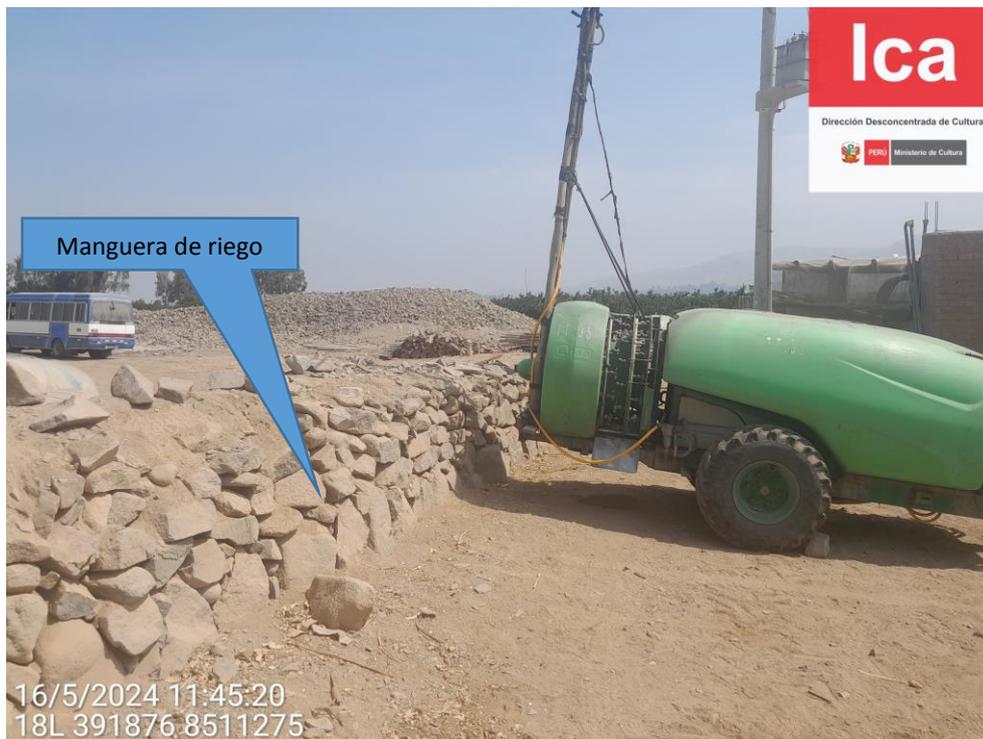
Imagen 08: vista a detalle del pircado de muro de piedra moderna.

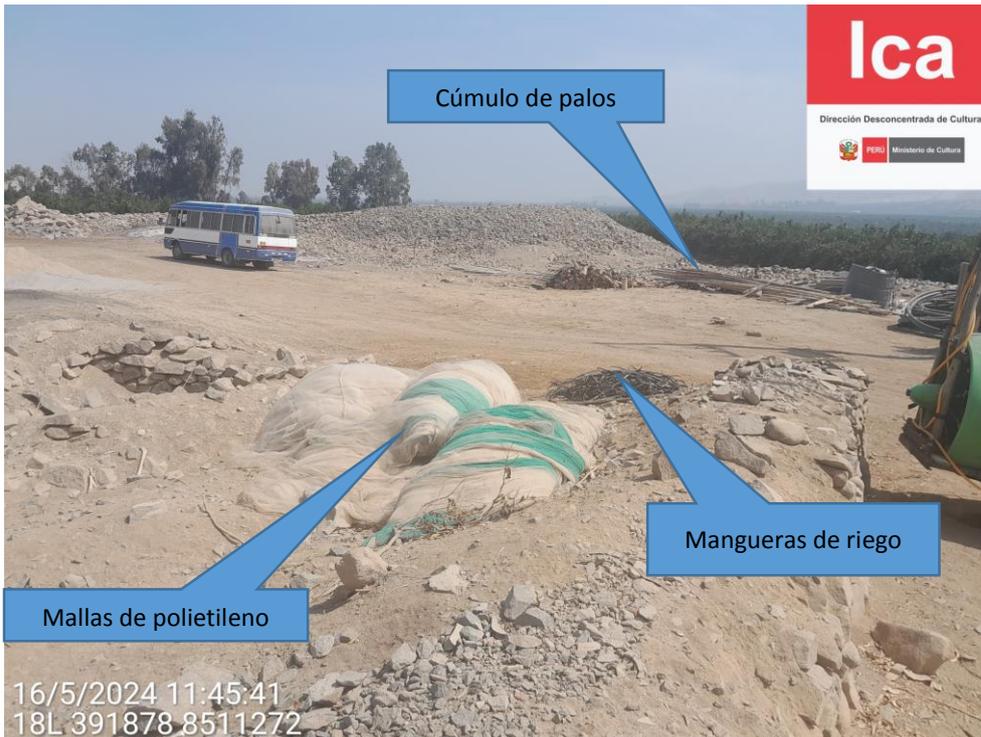
**Imagen 09:** vista a detalle de la dispersión de materiales de desuso junto a los recintos arquitectónicos prehispánicos.

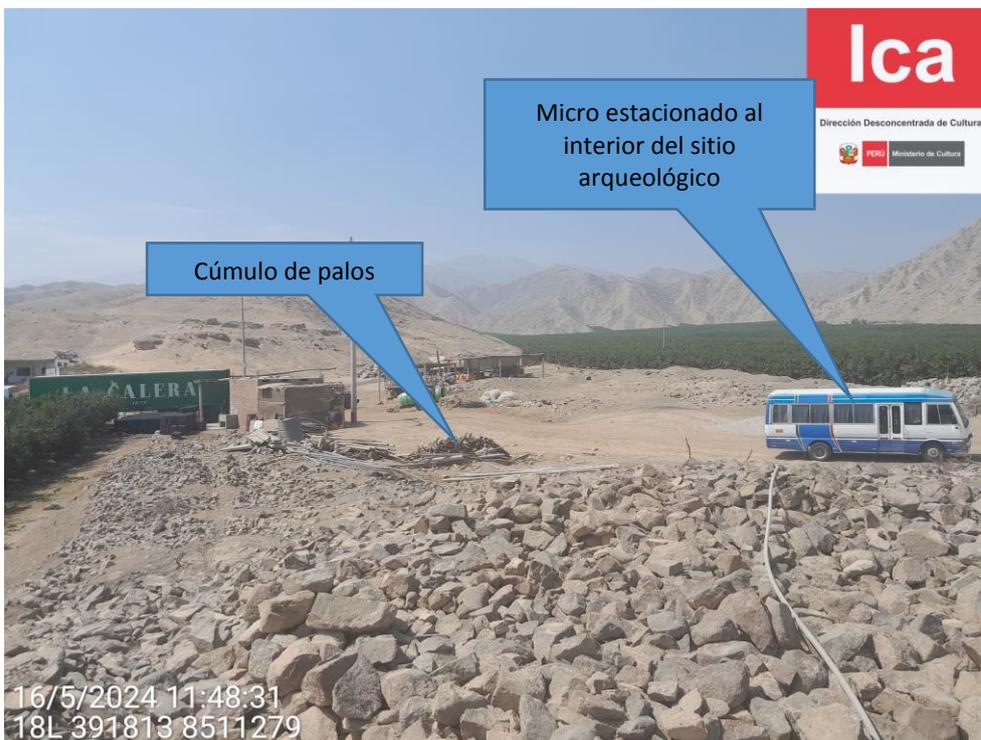
**Imagen 10:** vista a detalle de la dispersión de materiales de desuso.

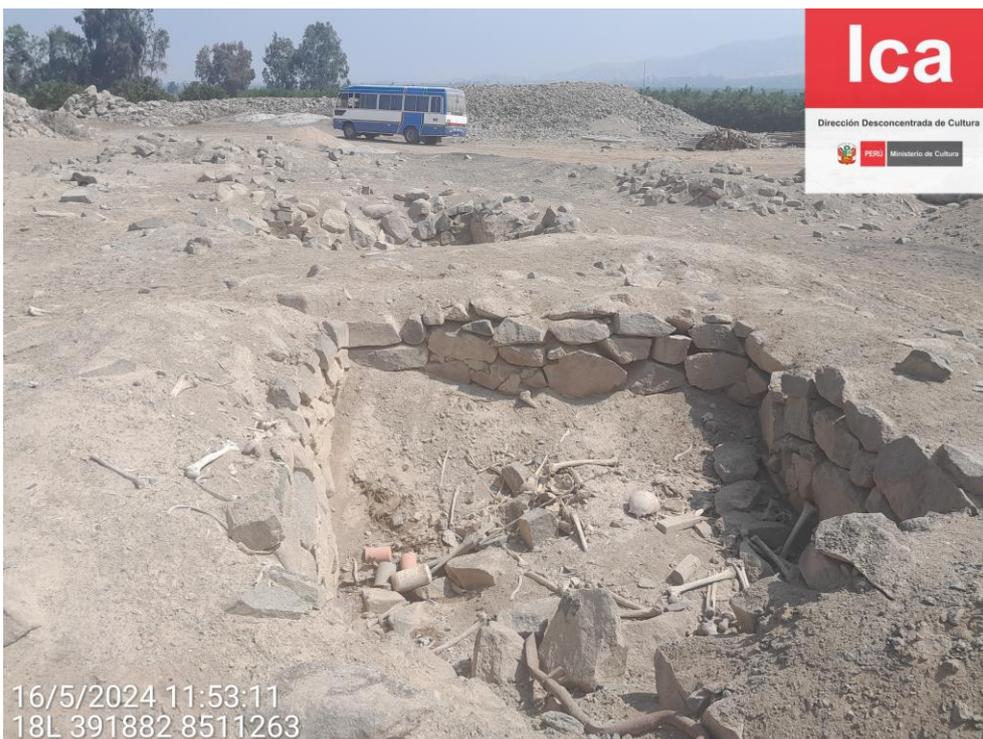
**Imagen 13:** vista a detalle de un recinto hundido a manera de cista funeraria construidos con técnica de pircado y argamasas de barro, asimismo al interior se observa restos de óseos humanos.

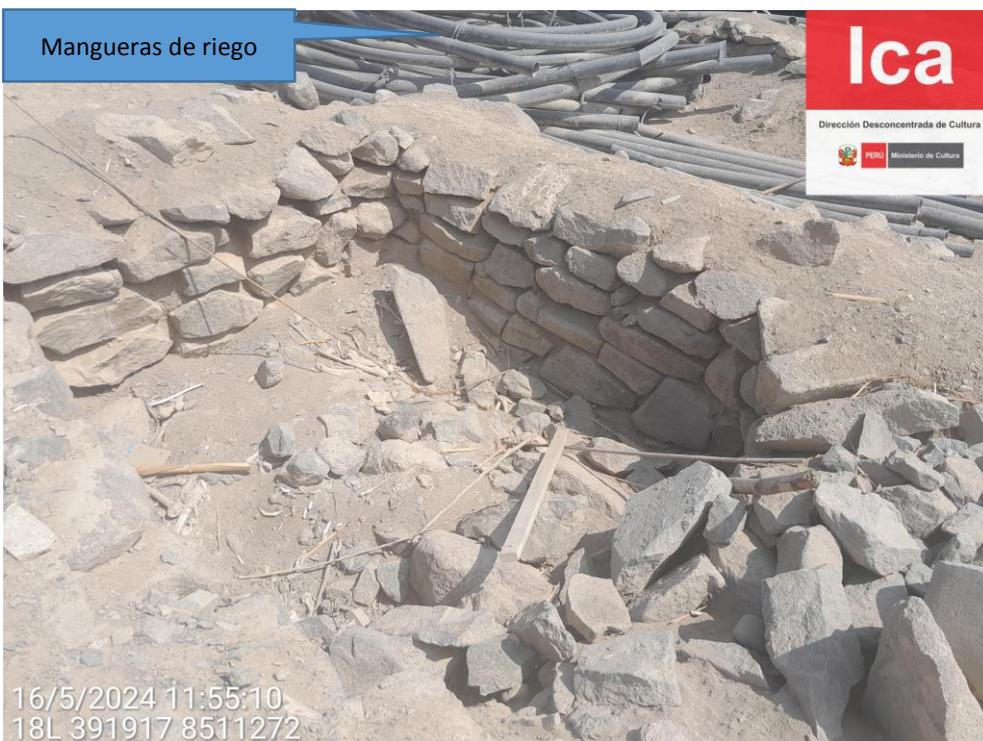
**Imagen 14:** vista a detalle de una estructura cuadrangular hundido construidos con piedra canteada, junto a ellos se observa el cúmulo de manguera de riego.

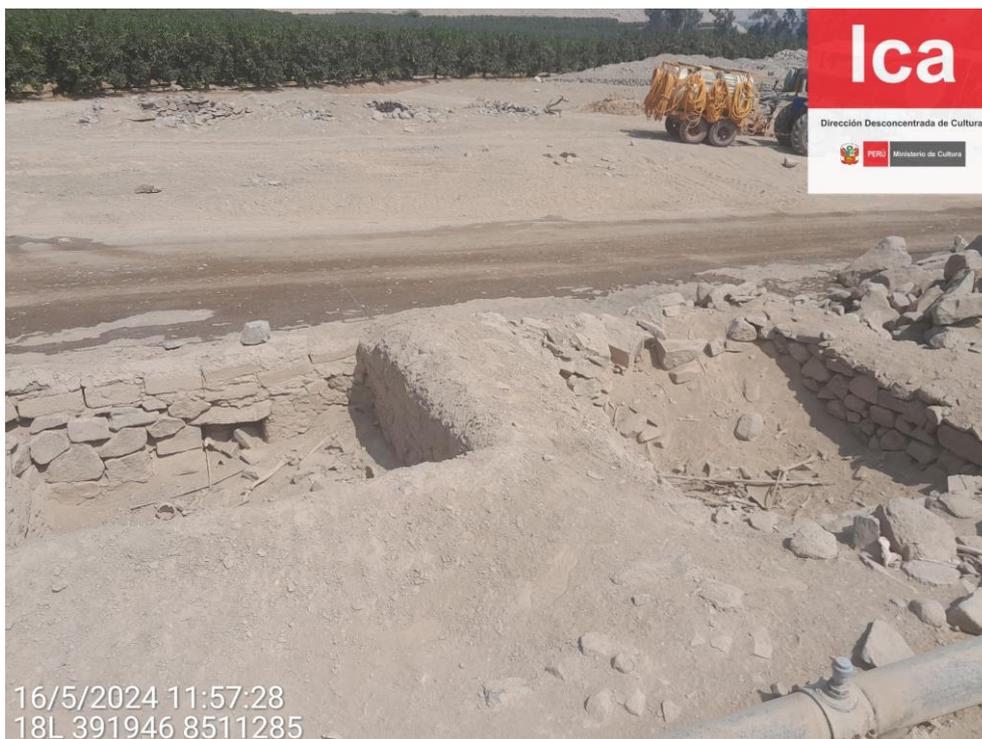
**Imagen 15:** vista panorámico de dos recintos arquitectónicos hundidos de regular estado de conservación.

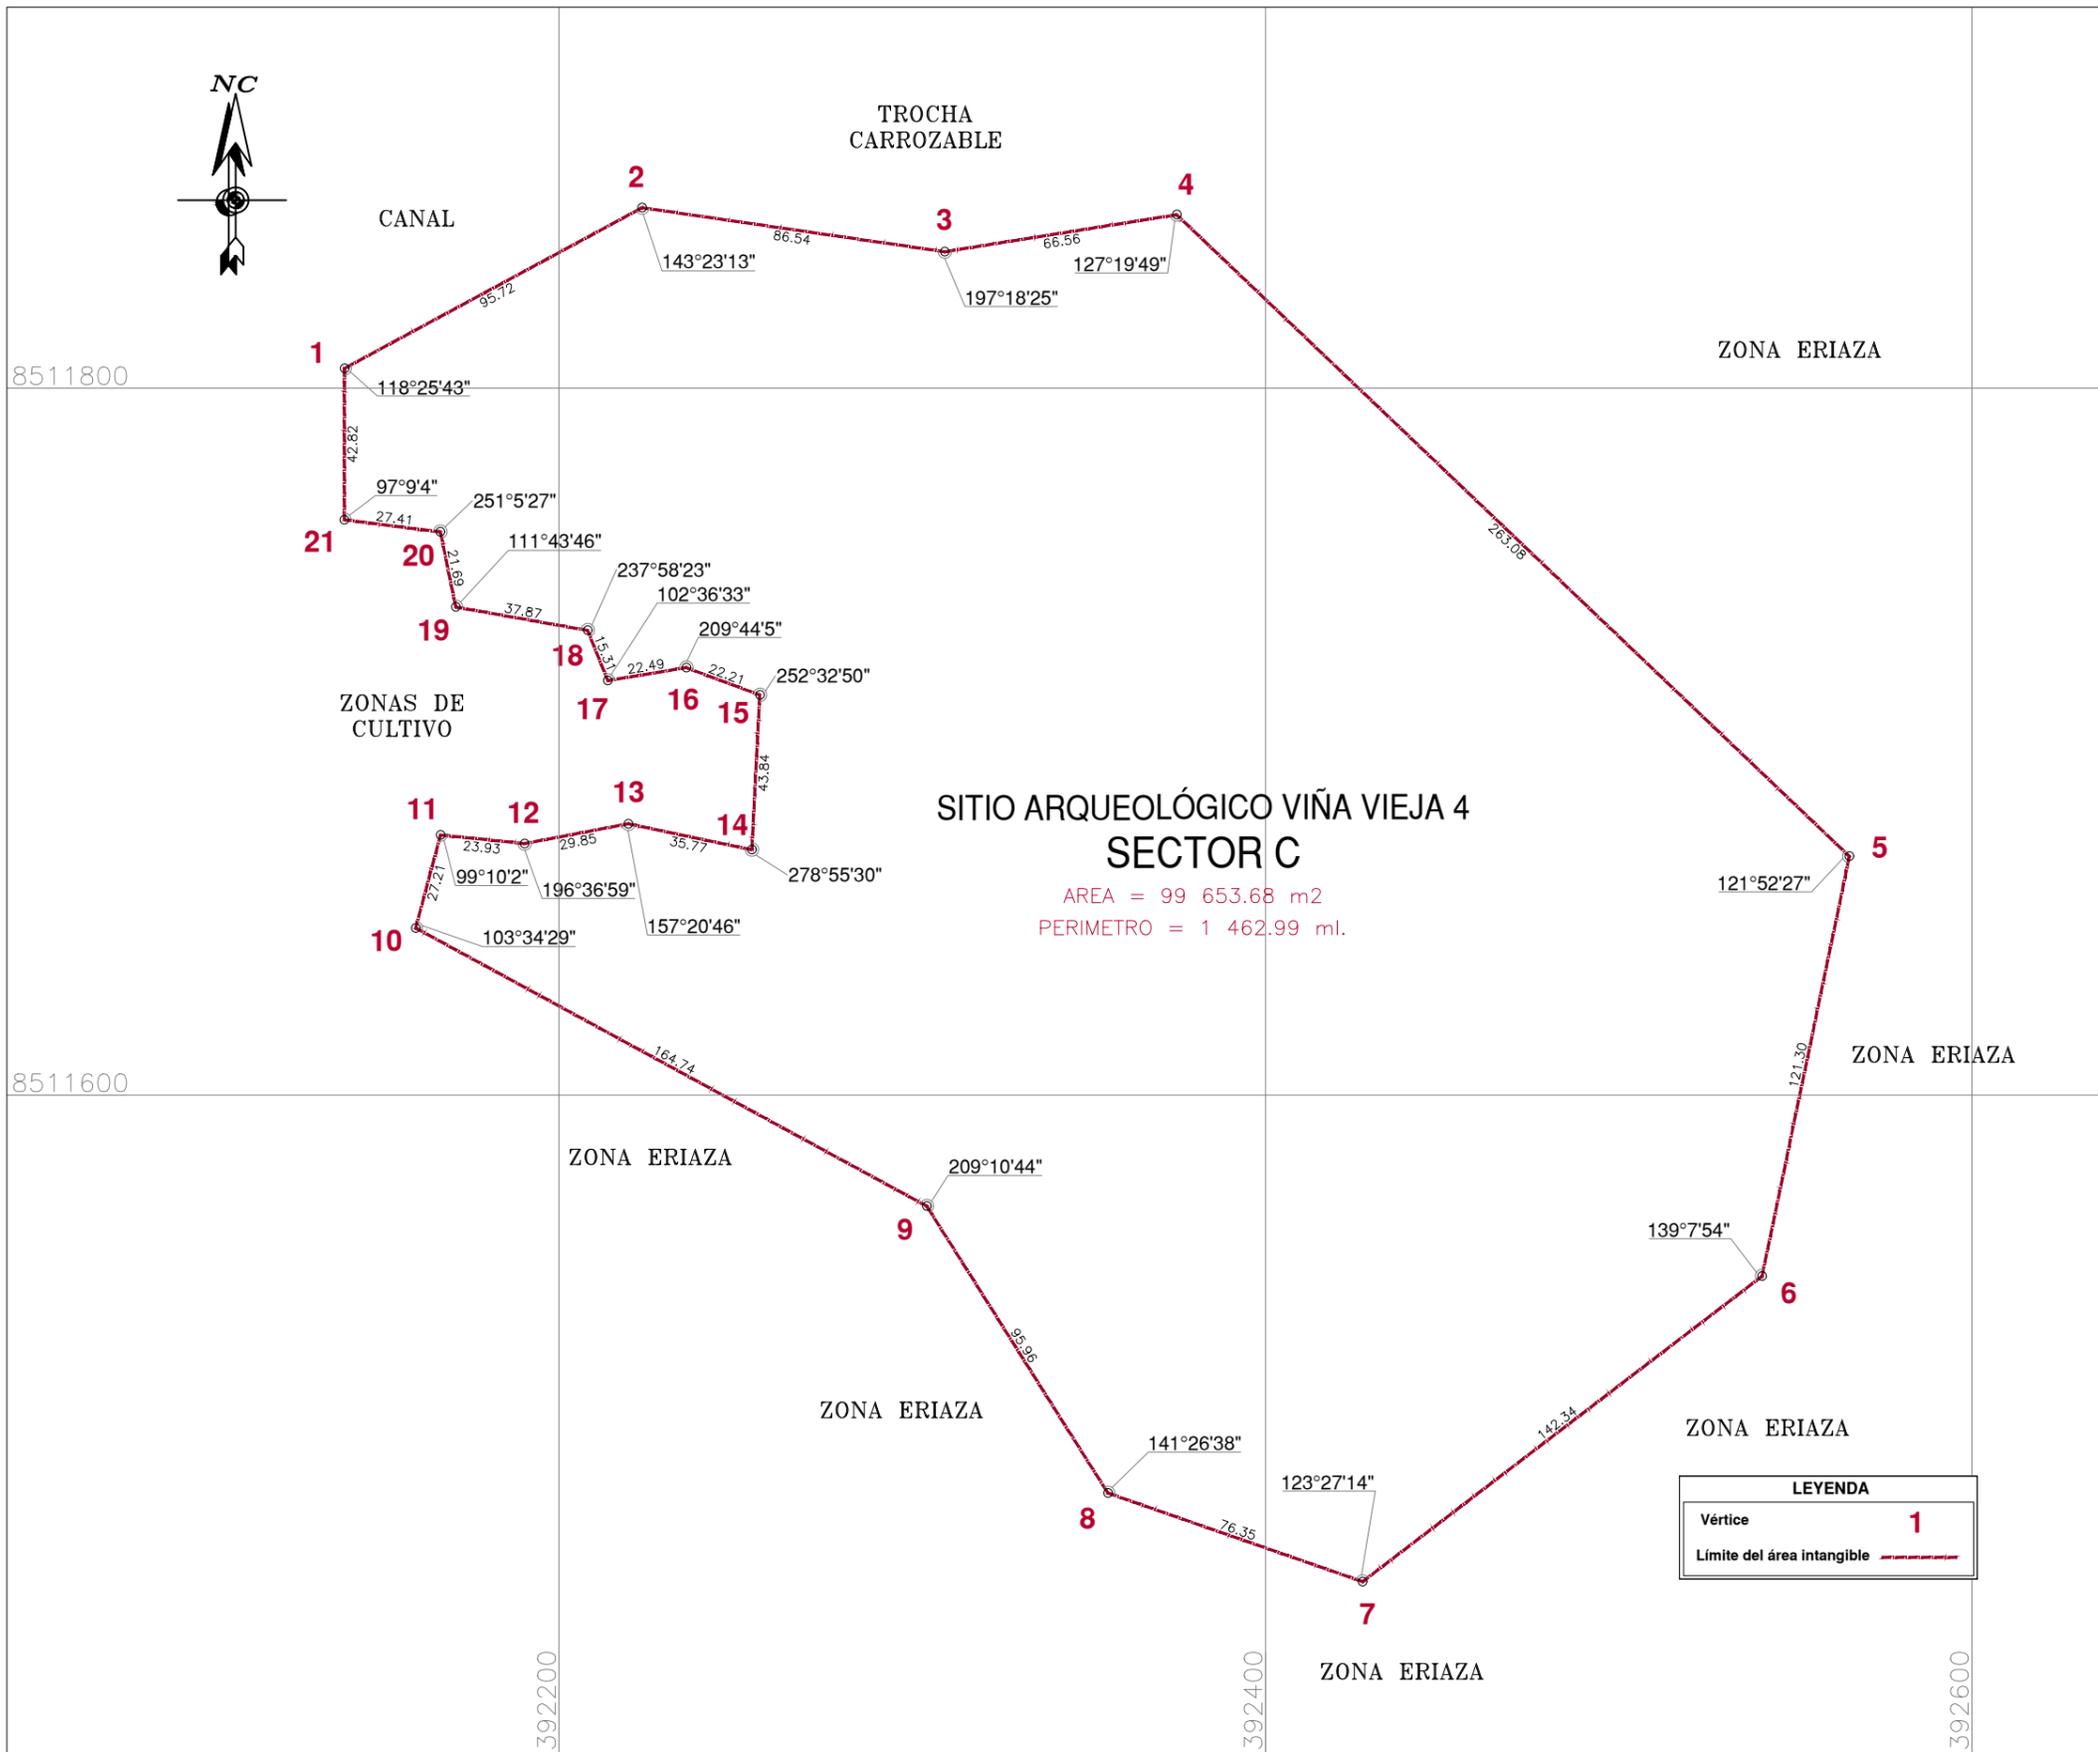
CUADRO DE DATOS TÉCNICOS S.A. VIÑA VIEJA 4 - SECTOR C					
VERTICE	LADO	DISTANCIA	ANG. INTERNO	ESTE (X)	NORTE (Y)
1	1-2	95.72	118°25'43"	392139.2800	8511805.6000
2	2-3	86.54	143°23'13"	392223.5200	8511851.0500
3	3-4	66.56	197°18'25"	392309.1600	8511838.6100
4	4-5	263.08	127°19'49"	392374.8900	8511849.0700
5	5-6	121.30	121°52'27"	392565.3200	8511667.5500
6	6-7	142.34	139°7'54"	392540.6100	8511548.7900
7	7-8	76.35	123°27'14"	392427.5000	8511462.3800
8	8-9	95.96	141°26'38"	392355.3800	8511487.4500
9	9-10	164.74	209°10'44"	392304.1400	8511568.5800
10	10-11	27.21	103°34'29"	392159.4300	8511647.3000
11	11-12	23.93	99°10'2"	392166.4600	8511673.5900
12	12-13	29.85	196°36'59"	392190.2700	8511671.1700
13	13-14	35.77	157°20'46"	392219.5900	8511676.7700
14	14-15	43.84	278°55'30"	392254.6000	8511669.4300
15	15-16	22.21	252°32'50"	392256.8300	8511713.2100
16	16-17	22.49	209°44'5"	392236.0100	8511720.9400
17	17-18	15.31	102°36'33"	392213.8200	8511731.4800
