## RESOLUCION DIRECTORAL N° 000035-2025-DGPA-VMPCIC/MC

**ARTÍCULO PRIMERO.-** DETERMINAR la Protección Provisional del Sitio Arqueológico "Muralla Tungasuca" ubicado en el distrito de Comas, provincia y departamento de Lima, por el plazo de dos años, prorrogable por el mismo periodo. Las especificaciones de la presente determinación de protección provisional se encuentran indicadas en el Informe de Inspección N° 01-2024-JCSM/DCS/DGDP/VMPCIC/MC, elaborado por el especialista de la Dirección de Control y Supervisión de la Dirección General de Defensa del Patrimonio Cultural, así como en los Informes N° 000085-2025-DSFL-DGPA-VMPCIC/MC, Informe N° 000008-2025-DSFL-DGPA-VMPCIC-MMP/MC y el cuadro de datos técnico del plano perimétrico con código N° PPROV-102-MC\_DGPA-DSFL-2024 WGS84, los cuales se adjuntan como Anexo de la presente Resolución Directoral y forman parte integrante de la misma.

## INFORME N° 000032-2025-DGPA-VMPCIC-ARD/MC

**INFORME N° 000008-2025-DSFL-DGPA-VMPCIC-MMP/MC**

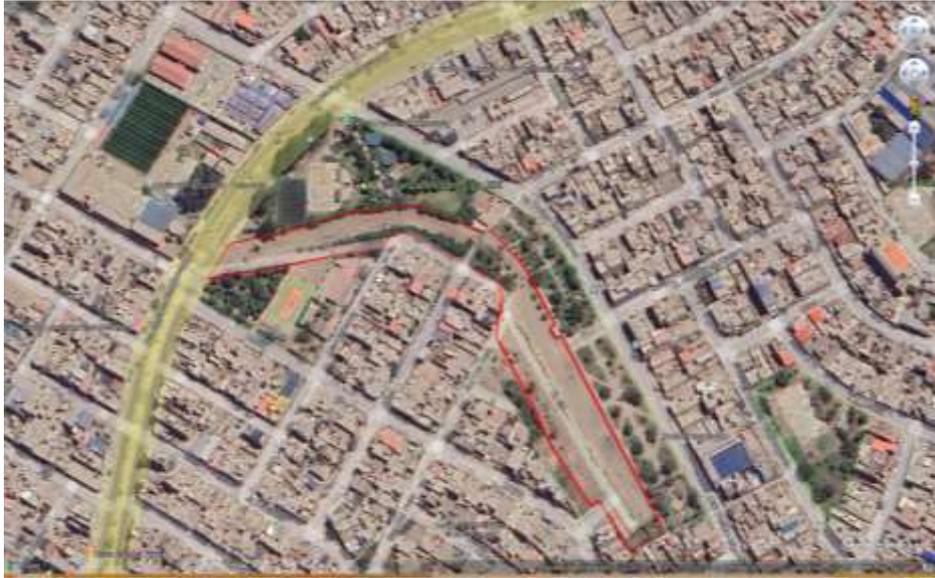
Imagen satelital del SIGDA pasado al Google Earth, mostrando la ubicación del ámbito solicitado para la Determinación de Protección Provisional, del Sitio Arqueológico "Muralla Tungasuca", remarcado con líneas rojas.

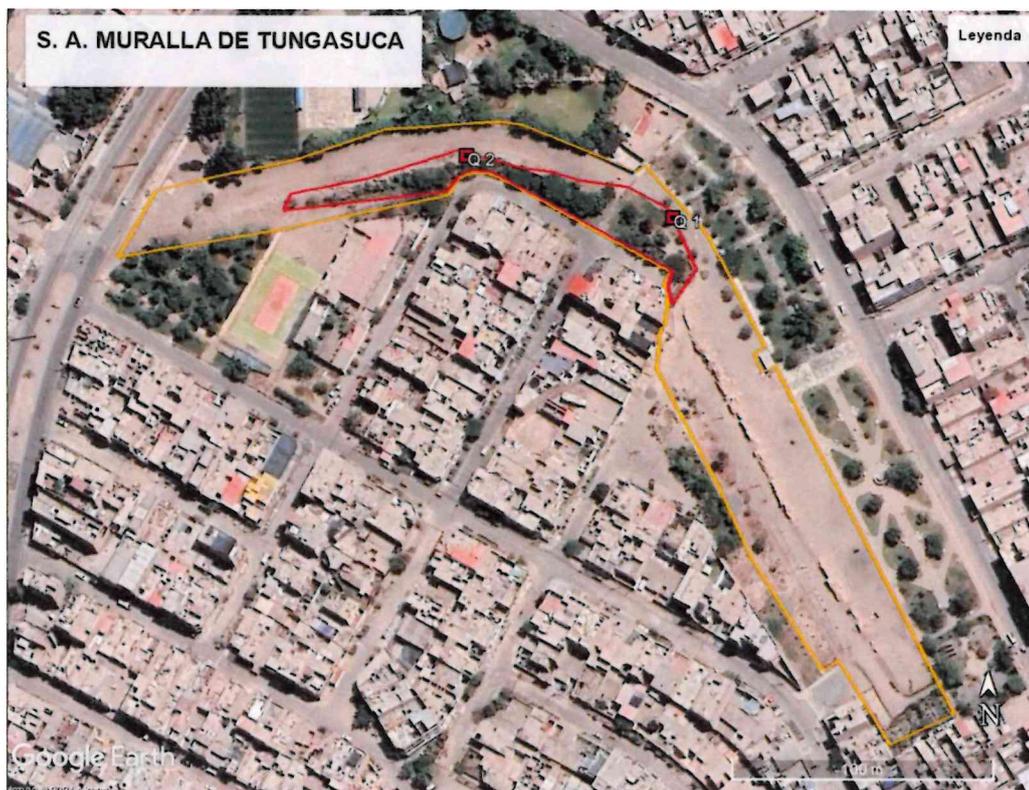
Imagen 1. Vista satelital a través del Google Earth, en la que se observa la ubicación de la afectación en polígono rojo, al interior del polígono del área intangible en color amarillo.

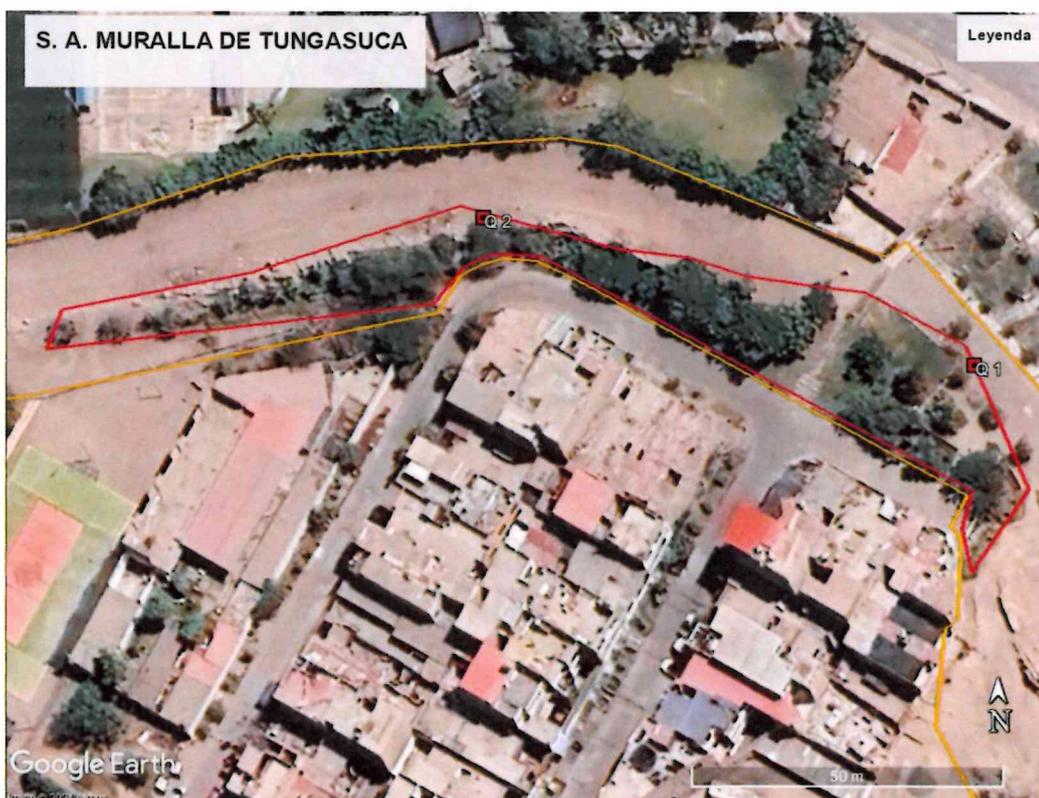
Imagen 2. Vista satelital acercada a través del Google Earth, en la que se observa la ubicación de la afectación por la acumulación de basura, quema de basura y el sembrado de árboles en jardines, al interior en polígono de color rojo.

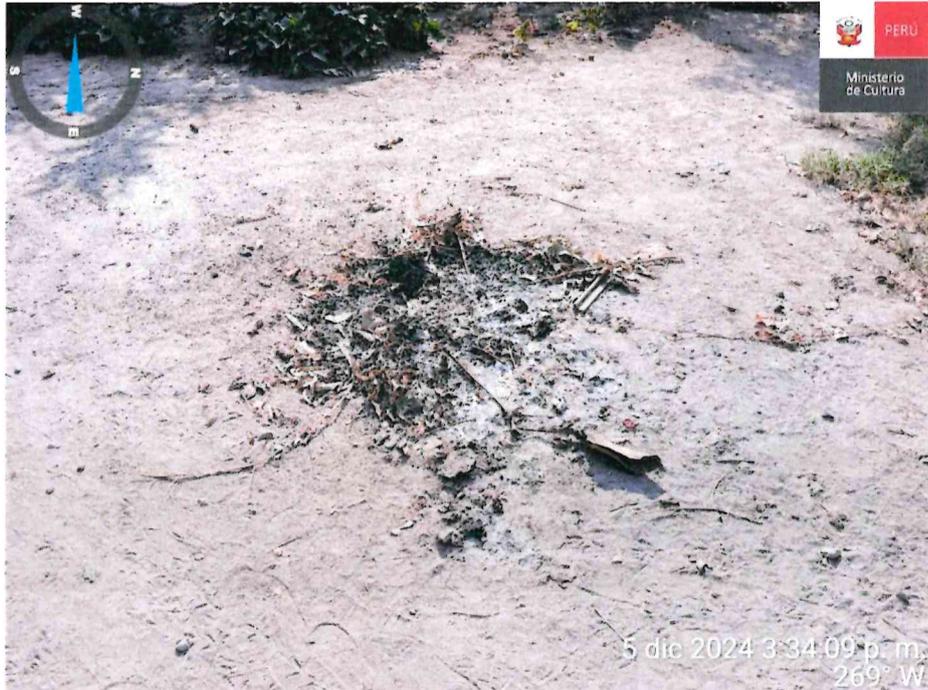
***"Se registró abundante basura moderna los cuales han sido quemados recientemente en algunos sectores por desconocidos. Asimismo, en ambas márgenes a lo largo de la muralla prehispánica se identificaron jardines con plantas de árboles, arbustos y plantas menores, que generan afectación al monumento".***

Imagen 3. Vista de quema realizada al interior del Sitio Arqueológico Muralla de Tungasuca.

MEDIDA		REFERENCIA
Paralización y/o cese de la afectación:	x	Paralizar las acciones de afectación en coordinación con la municipalidad.
Señalización:	x	Se recomienda señalar en el perímetro y realizar el repintado de los hitos.

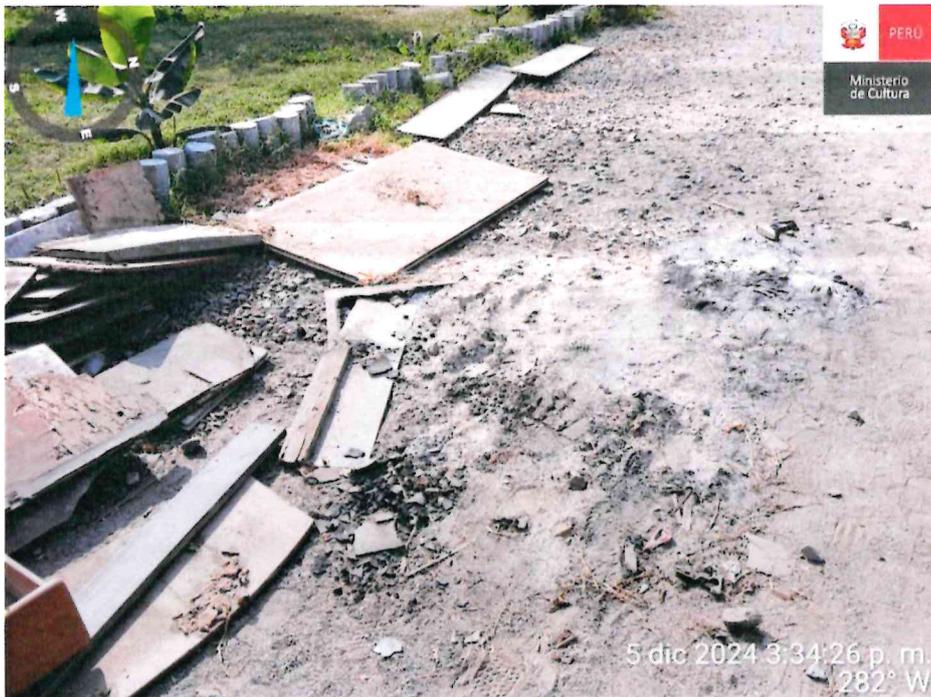
***"Las diversas afectaciones identificadas en el lugar generada por el arrojo y quema de basura el mantenimiento y crecimiento de los jardines con plantas, vienen generando alteraciones de carácter reversible, sin embargo, a futuro podrían desencadenarse daños a las muralla prehispánicas principalmente por acción de la humedad y el crecimiento de las raíces de las plantas".***

Imagen 4. Vista de restos de ceniza por la quema y siembra de plantas realizada en el Sitio Arqueológico Muralla de Tungasuca.

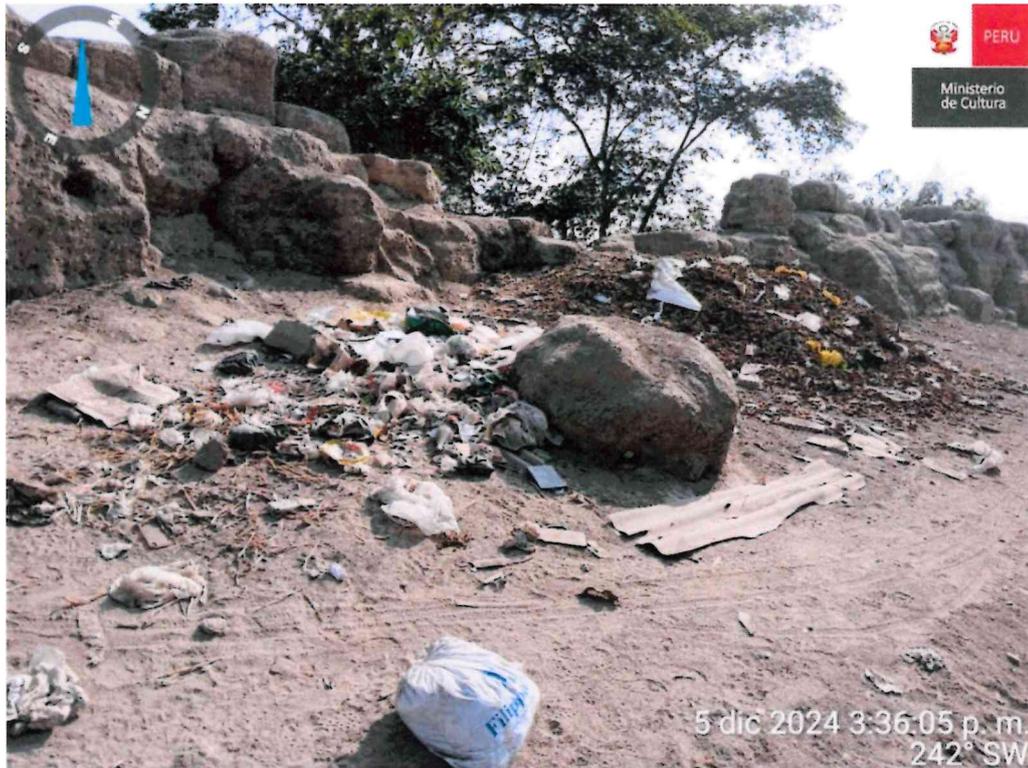
***"La muralla prehispánica de Tungasuca que aún se preserva en gran porcentaje viene siendo afectado por el arrojo constante de basura, la quema de los desechos y el mantenimiento y crecimiento de los jardines de plantas con árboles, arbustos y plantas menores que afectan de manera considerable su estado de conservación".***

Imagen 5. Vista de acumulación de basura al interior del polígono del Sitio Arqueológico Muralla de Tungasuca, a escasos metros del bien arqueológico.

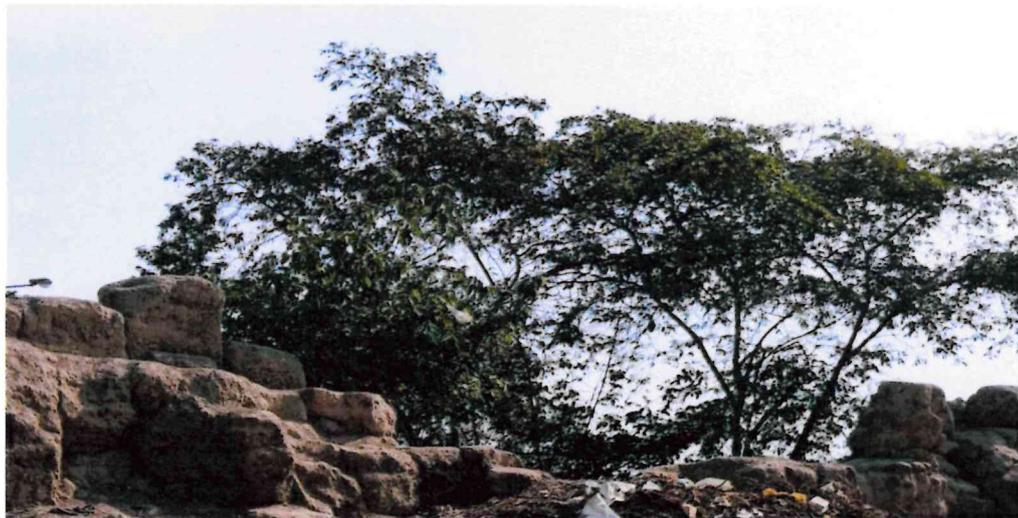
Imagen 6. Vista de árboles de data antigua plantado al interior del polígono del Sitio Arqueológico Muralla de Tungasuca.

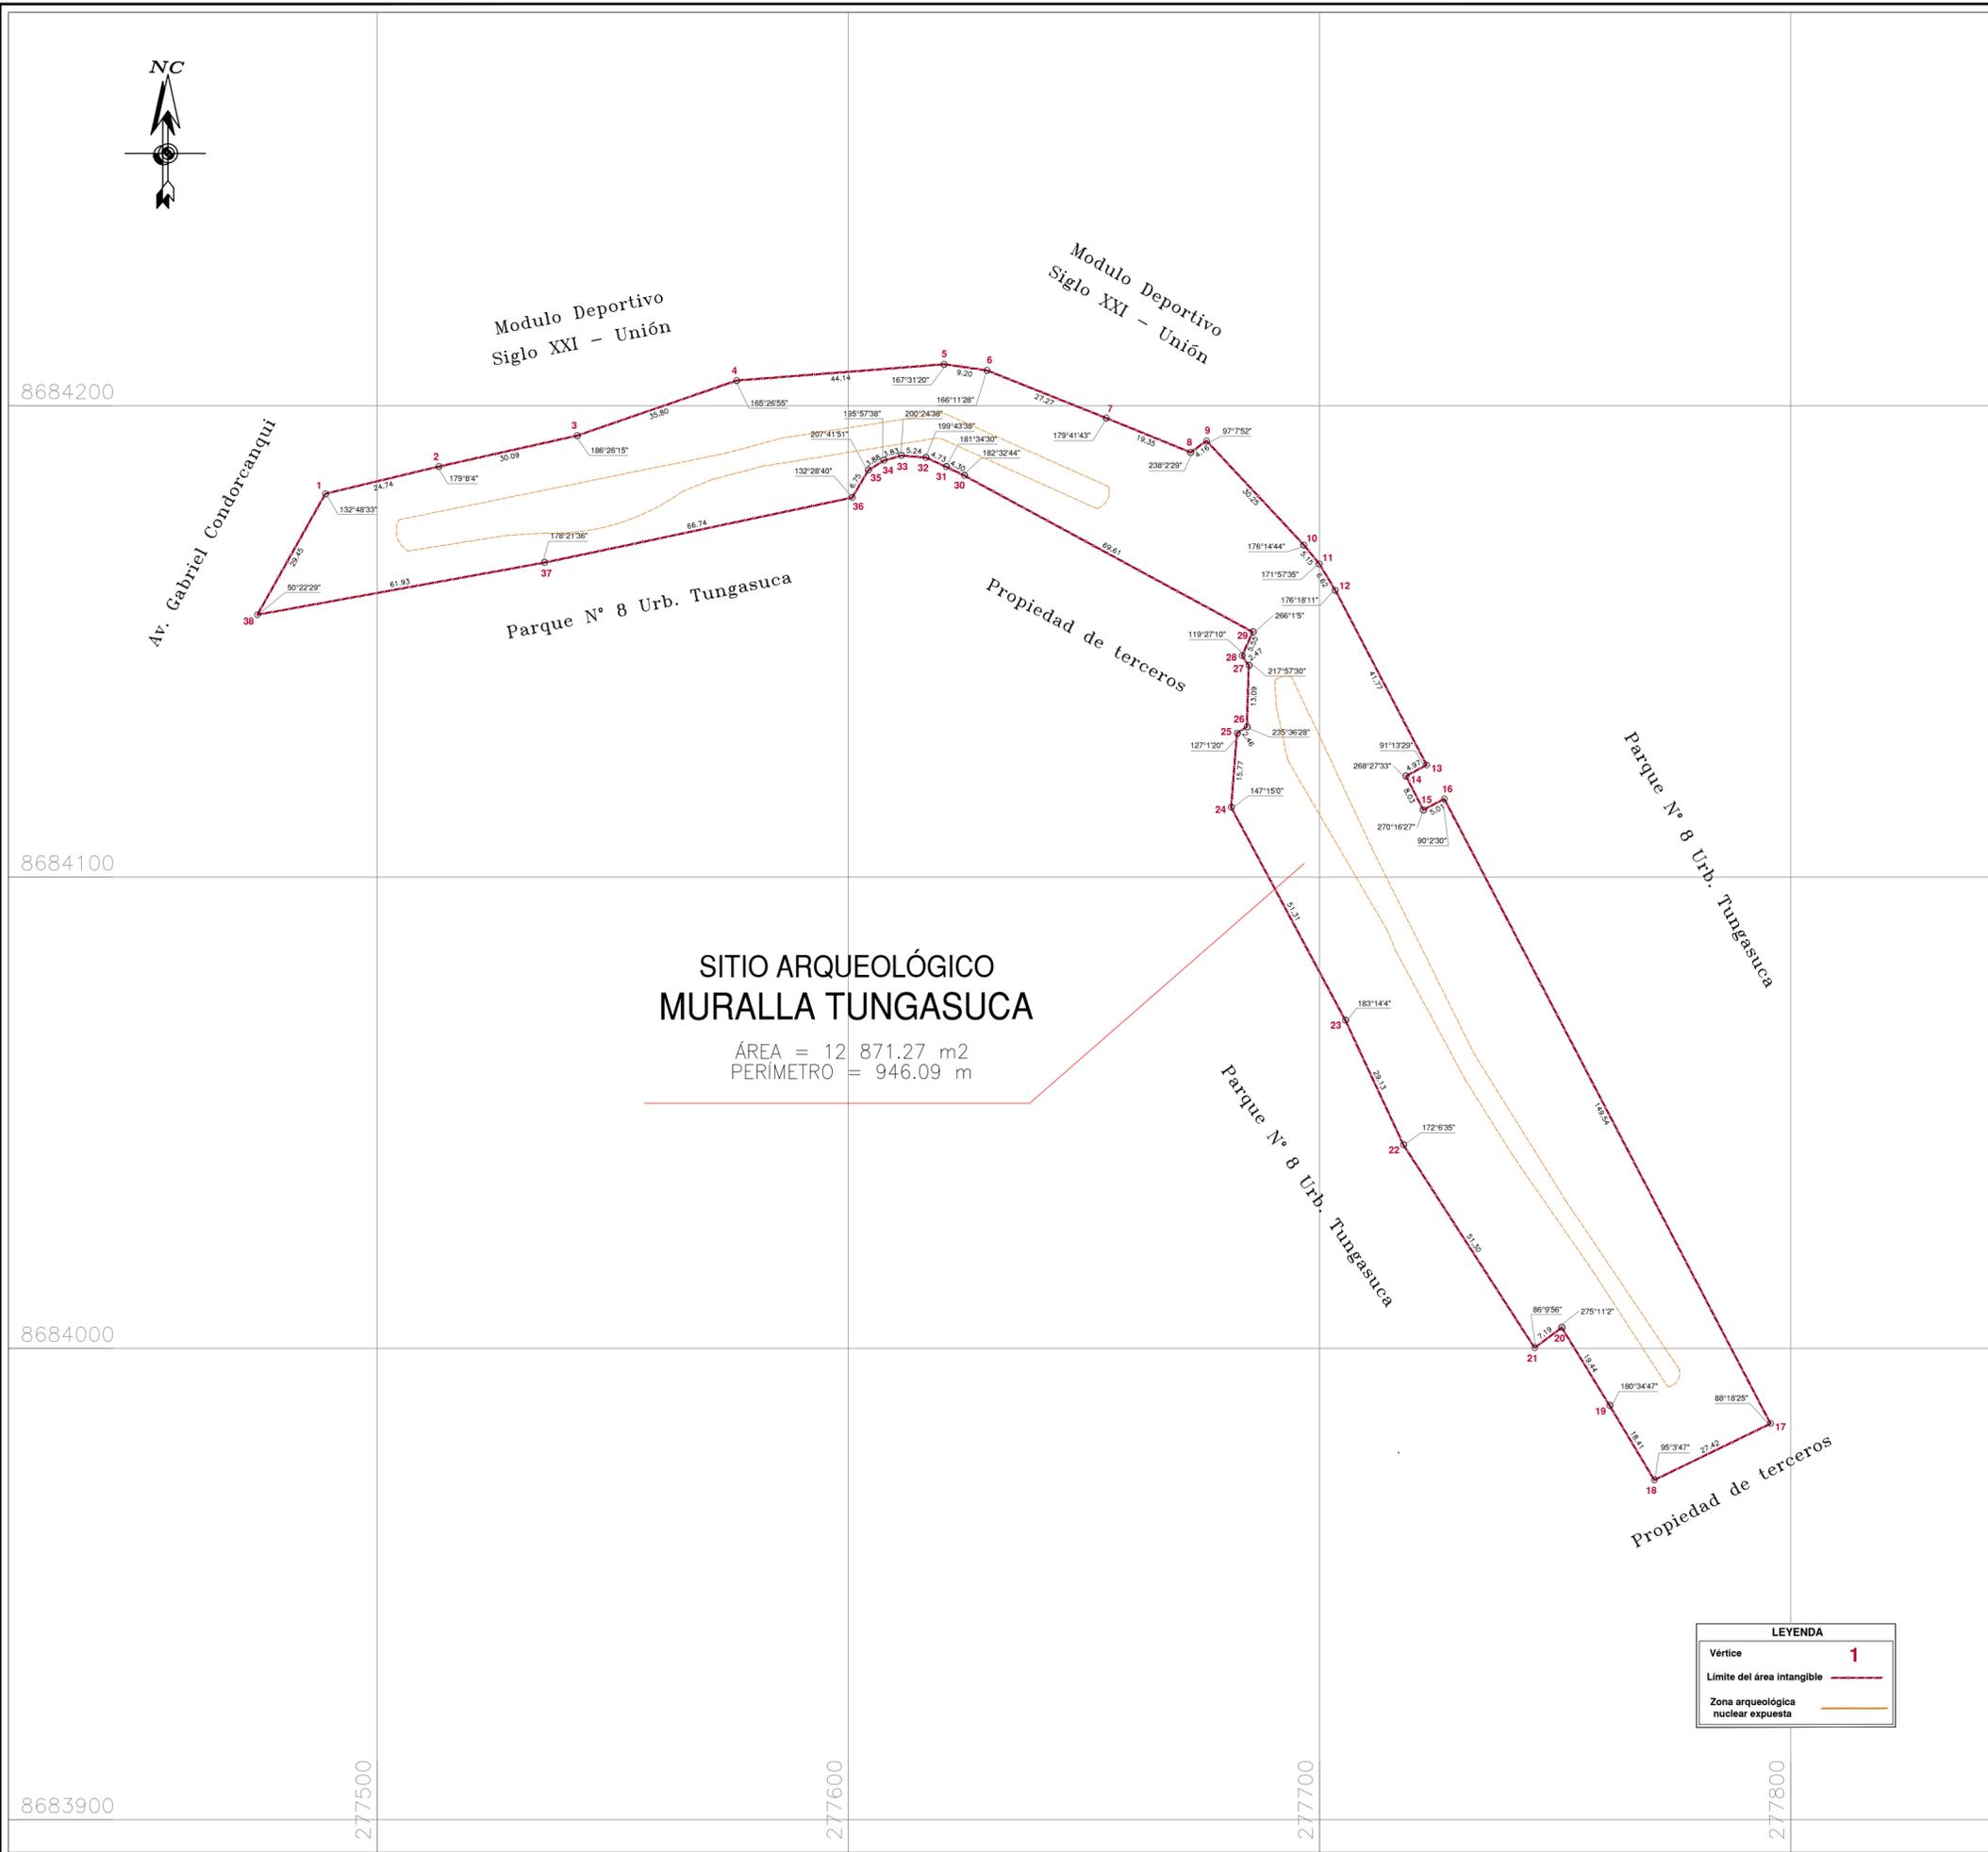
**SITIO ARQUEOLÓGICO  
MURALLA TUNGASUCA**

ÁREA = 12 871.27 m<sup>2</sup>  
PERÍMETRO = 946.09 m
