RESOLUCION DIRECTORAL N° 000041-2025-DGPA-VMPCIC/MC

LABORES DE LIMPIEZA REALIZADO POR PERSONAL DE LA MUNICIPALIDAD METROPOLITANA DE LIMA QUE HABRIAN INCIDIDO SOBRE EL CANAL DE IRRIGACION DE SURCO, EN EL SECTOR DE EJECUCIÓN DE LAS OBRAS DE LA VIA EXPRESA SUR.

Asunto : SE REMITE INFORME DE INSPECCIÓN AL PAISAJE
ARQUEOLÓGICO CANAL DE SURCO – SEGMENTO 4,
UBICADO EN EL DISTRITO DE SANTIAGO DE SURCO,
PROVINCIA Y DEPARTAMENTO DE LIMA.

**INFORME DE INSPECCIÓN N° 003-2025-HCC-DCS-VMPCIC-MC**

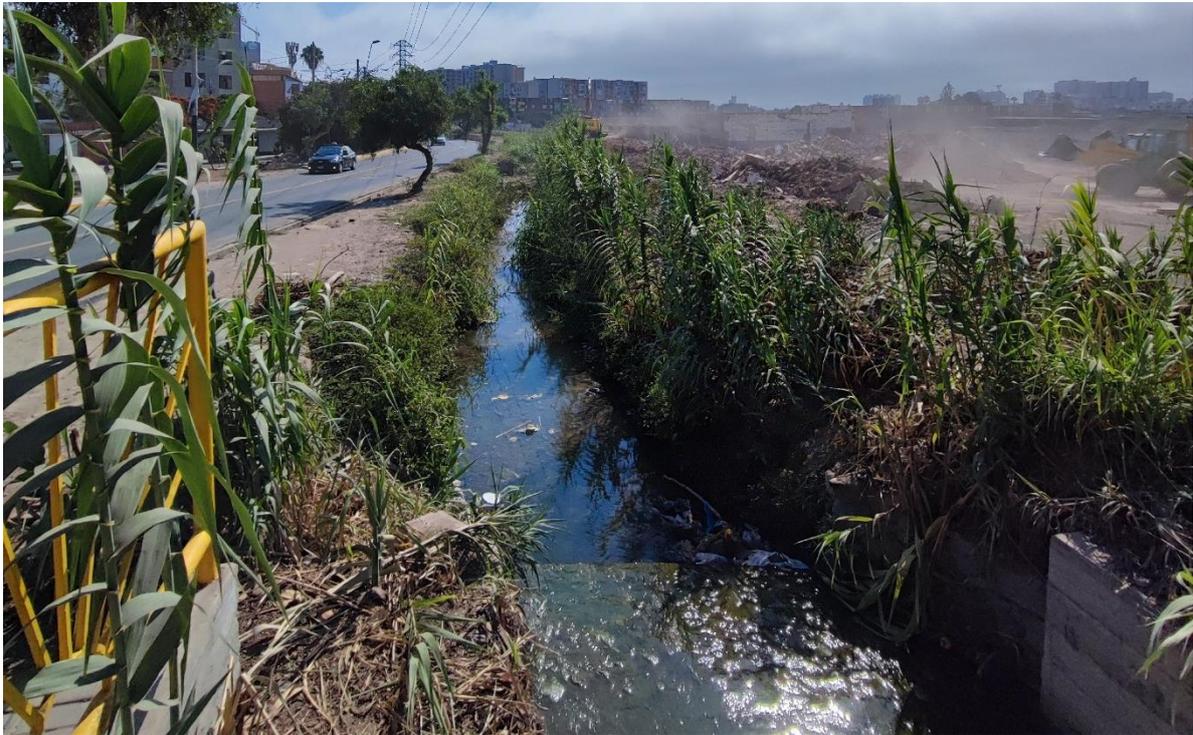
“ACTUALMENTE SE OBSERVA QUE EN EL CANAL DE IRRIGACION SE HA REALIZADO LABORES DE NIVELEVACION MEDIANTE EL RELLENADO PARCIAL DE SU CAUSE EN UNA EXTENSION APROXIMADA DE 3 METROS CON EL OBJETIVO DE DAR ACCESO A UNA MAQUINARIA PARA QUE PUEDA TRASLADARSE DESDE LA AVENIDA PROLONGACION LA CASTELLANA HACIA LOS TERRENOS CONLINDANTES EN EL SECTOR NOROESTE DEL CANAL.”

Paisaje Arqueológico Canal de Surco - Segmento 4. Nótese las labores de limpieza realizadas por maquinaria pasada (lado derecho de la imagen)

MEDIDA		REFERENCIA
Paralización y/o cese de la afectación:	x	CESE DE LA AFECTACIÓN
Señalización:	x	COLOCAR SEÑALIZACIÓN E HITOS DE DELIMITACIÓN
Retiro de estructuras temporales, maquinarias, herramientas, elementos y/o accesorios:	x	EXHORTACION AL RETIRO DE LOS ELEMENTOS INSTALADOS AL INTERIOR DEL CANAL DE RIEGO

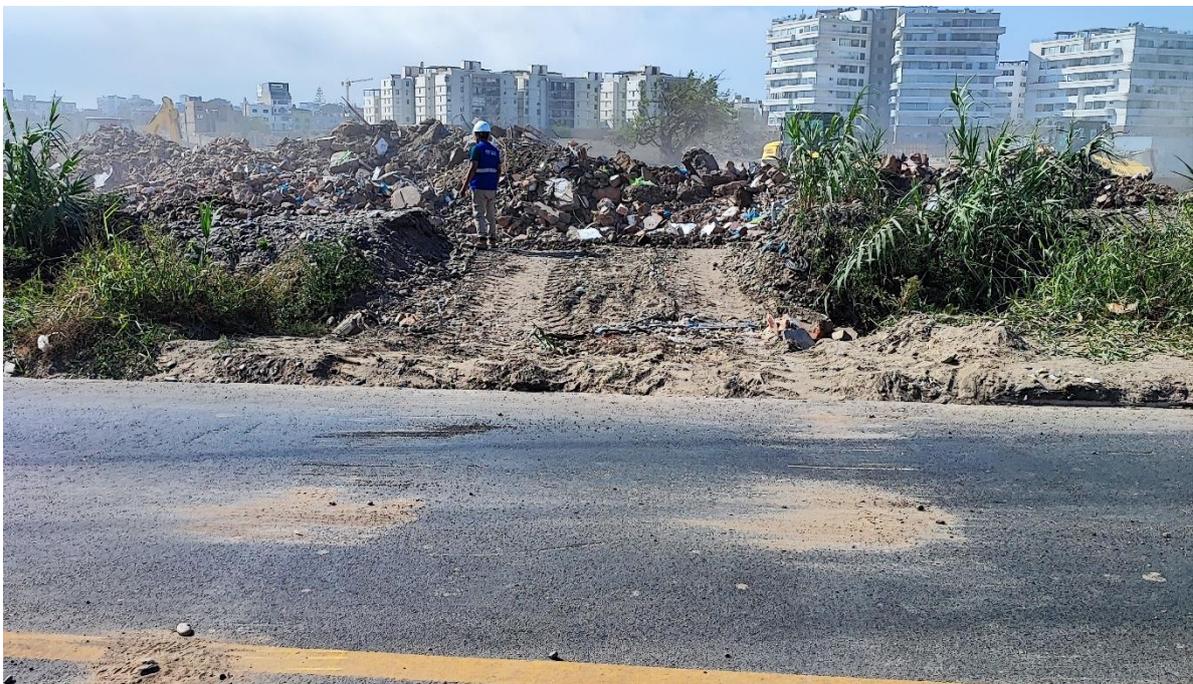
“LA EJECUCIÓN DE LABORES QUE CONLLEVARON LA NIVELACION PARCIAL DEL CAUCE DEL CANAL PARA LA CREACION DE UN ACCESO MOMENTÁNEO EN EL PAISAJE ARQUEOLÓGICO, IMPLICÒ LA MODIFICACION PARCIAL DEL BIEN CULTURAL. ASIMISMO, DICHA LABOR DEVENDRÀ EN UNA MODIFICACION PERMANENTE COMO PARTE DE LA HABILITACION POR LAS OBRAS DE CONSTRUCCION DE LA VIA EXPRESA SUR POR PARTE DE LA MUNICIPALIDAD METROPOLITANA DE LIMA”

Paisaje Arqueológico Canal de Surco - Segmento 4. Se aprecia el relleno parcial y momentáneo del cauce para crear un acceso al área ubicada al noroeste del canal.

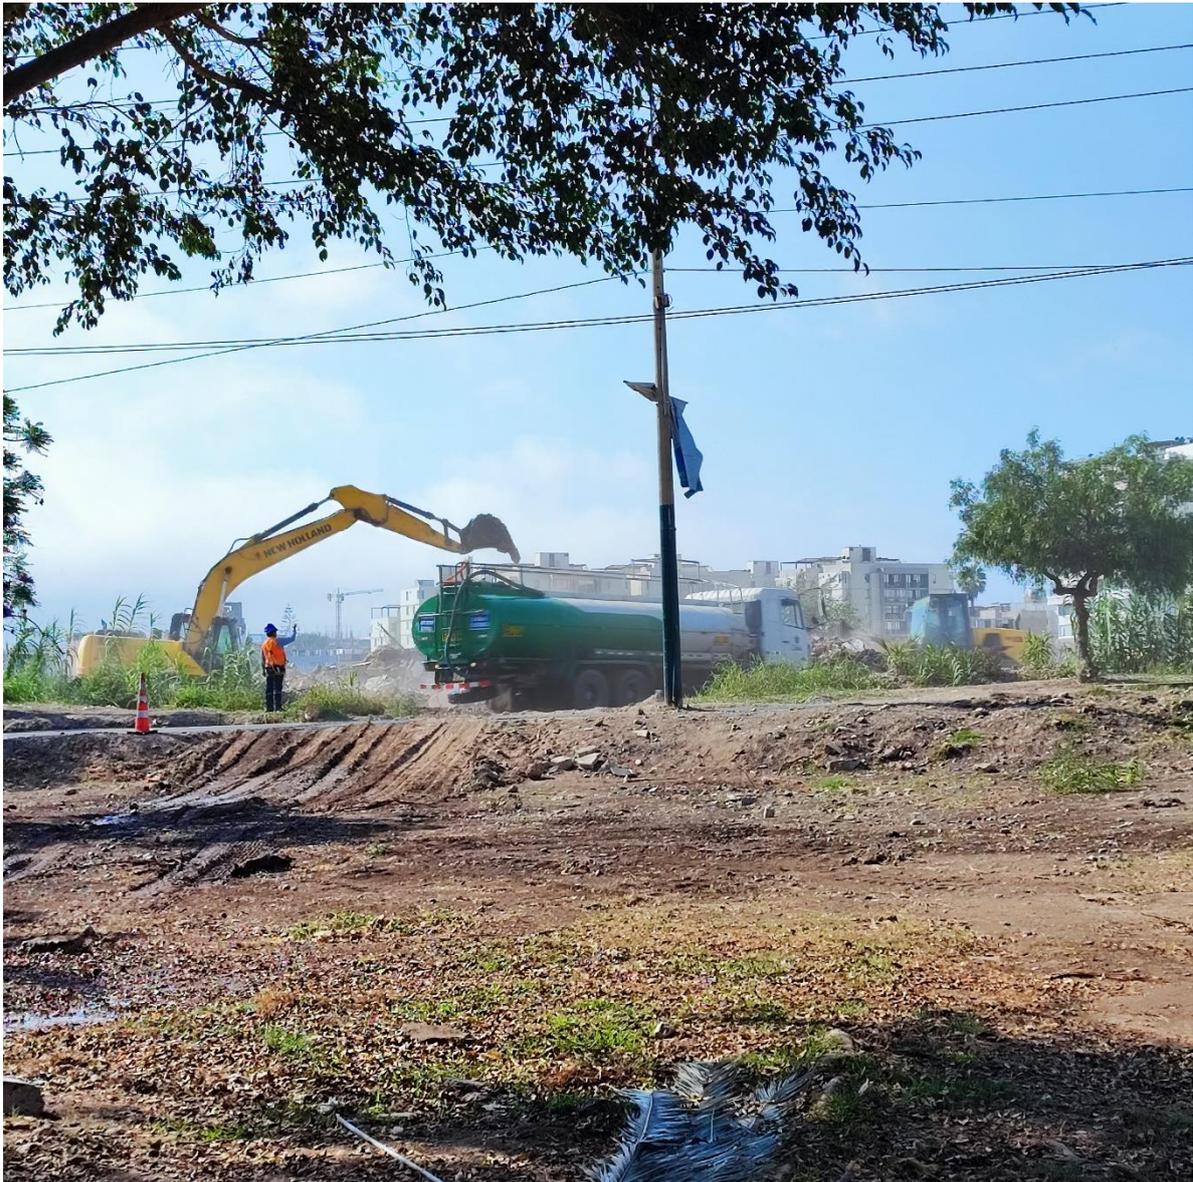
Paisaje Arqueológico Canal de Surco - Segmento 4. Nótese el ingreso de vehículos de gran capacidad a través de la nivelación realizada de forma parcial y momentánea sobre el cauce del canal.
