RESOLUCION DIRECTORAL N° 000044-2025-DGPA-VMPCIC/MC

Asunto : INFORME TÉCNICO DE VIABILIDAD DE LA DETERMINACIÓN
DE LA PROTECCIÓN PROVISIONAL DEL BIEN INMUEBLE
PREHISPÁNICO SITIO ARQUEOLÓGICO "HUACA EL
MILAGRO - SECTORES A y B".

Asunto : INFORME TÉCNICO DE VIABILIDAD DE LA
DETERMINACIÓN DE LA PROTECCIÓN PROVISIONAL
DEL BIEN INMUEBLE PREHISPÁNICO SITIO
ARQUEOLÓGICO "HUACA EL MILAGRO - SECTORES A
y B".

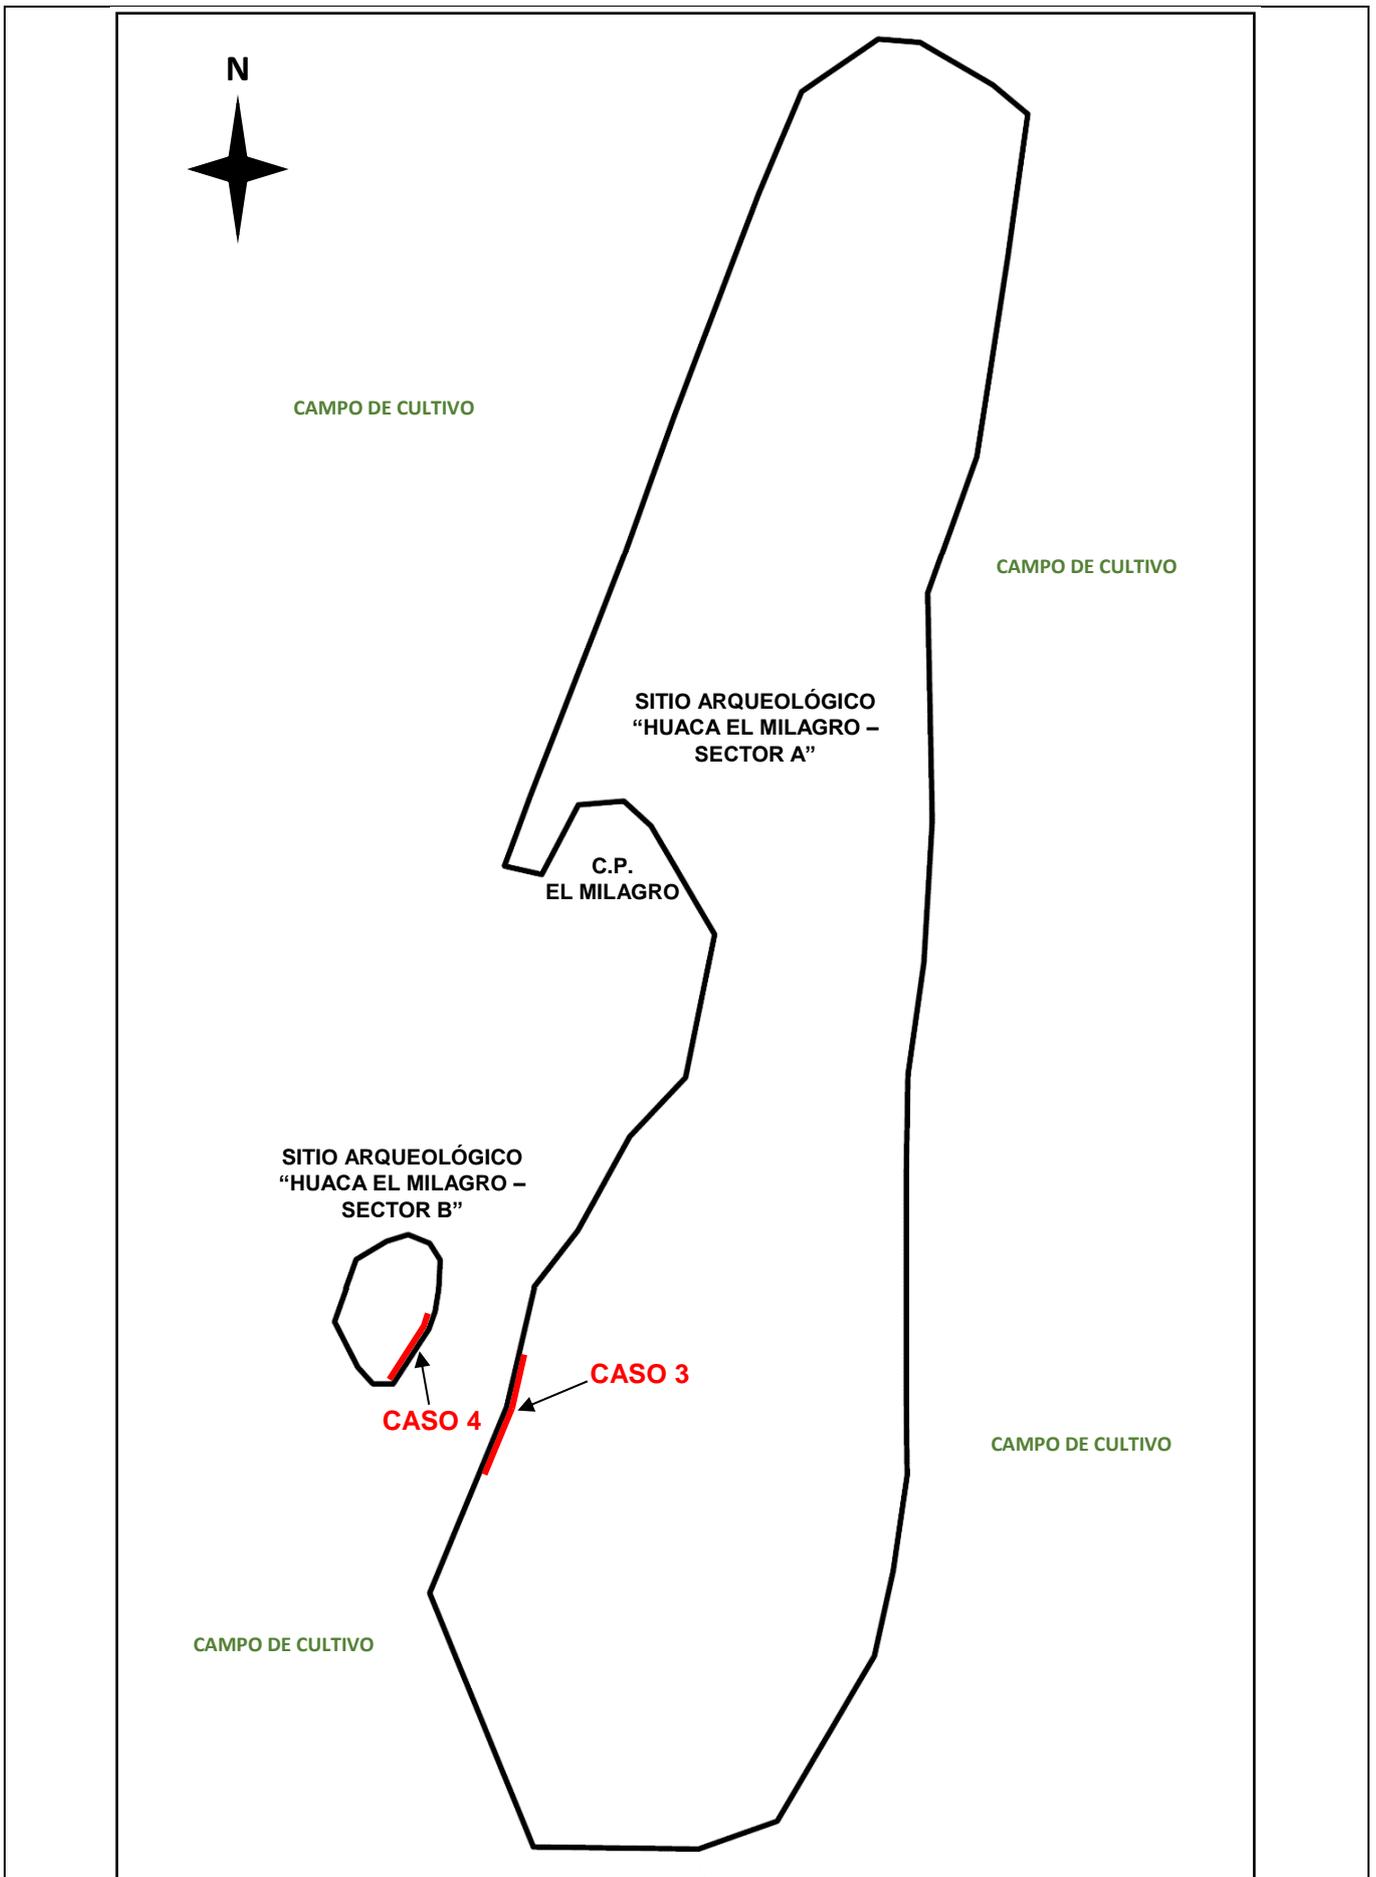
Caso 3: En el sector A, se trata de arrojado de restos de árboles de faique (*Acacia macracantha*), matorrales y tierra al borde del área intangible del sitio arqueológico, realizadas por maquinaria pesada al acondicionar los campos agrícolas del entorno (Ver imágenes). La afectación abarca una extensión de alrededor de 100 m² y se sitúa entre las coordenadas UTM (WGS84) ESTE (X) 643531.00 NORTE (Y) 9248529.00.

Caso 4: En el sector B, se trata de una afectación de similares características que la afectación reportada en el sector A (Ver imágenes), abarca un área de 200 m² aproximadamente, se sitúa entre las coordenadas UTM (WGS84) ESTE (X) 643396.00 NORTE (Y) 9248577.00.

Imagen 01: Plano del sitio arqueológico Huaca El Milagro – Sectores A y B, señalando las afectaciones: caso 3 y caso 4.

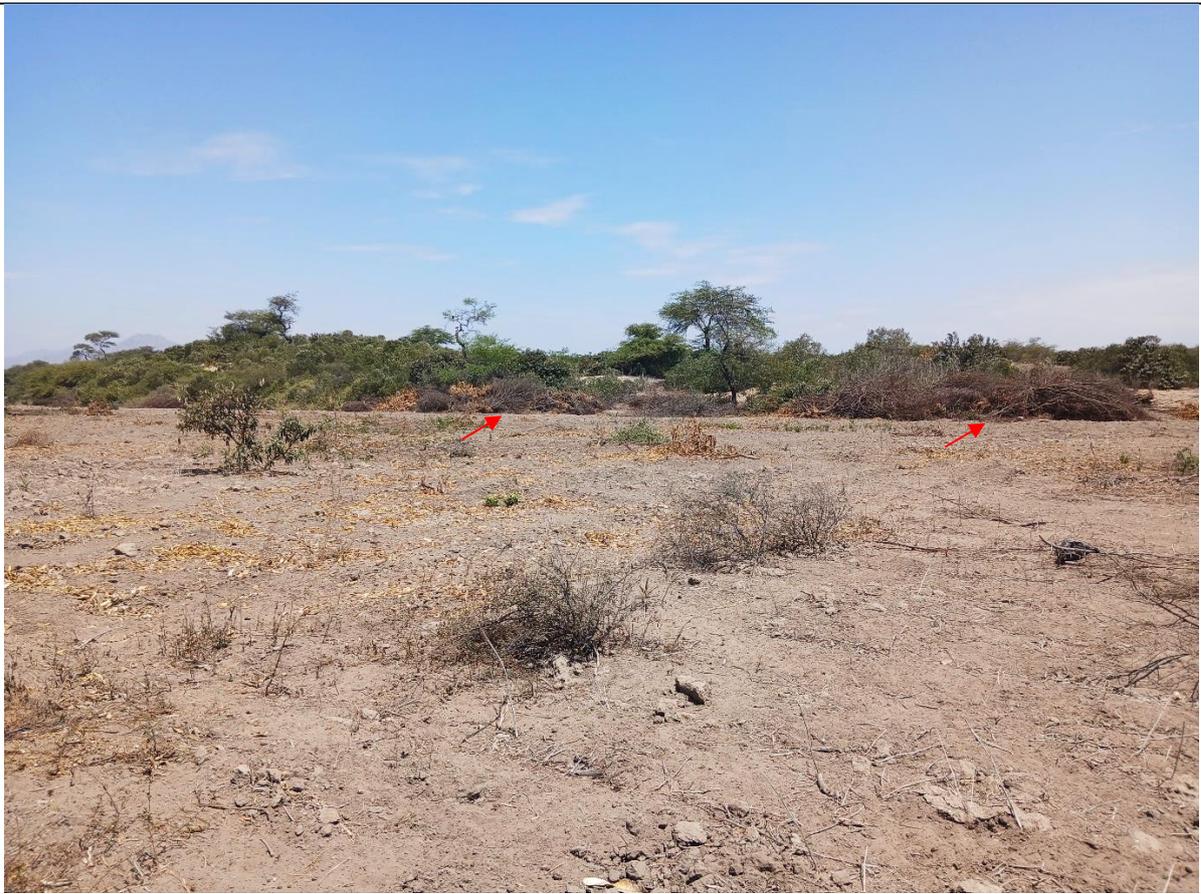
Imagen 03: Vista panorámica del extremo oeste del sitio arqueológico Huaca El Milagro - Sector A, señalando el área afectada.

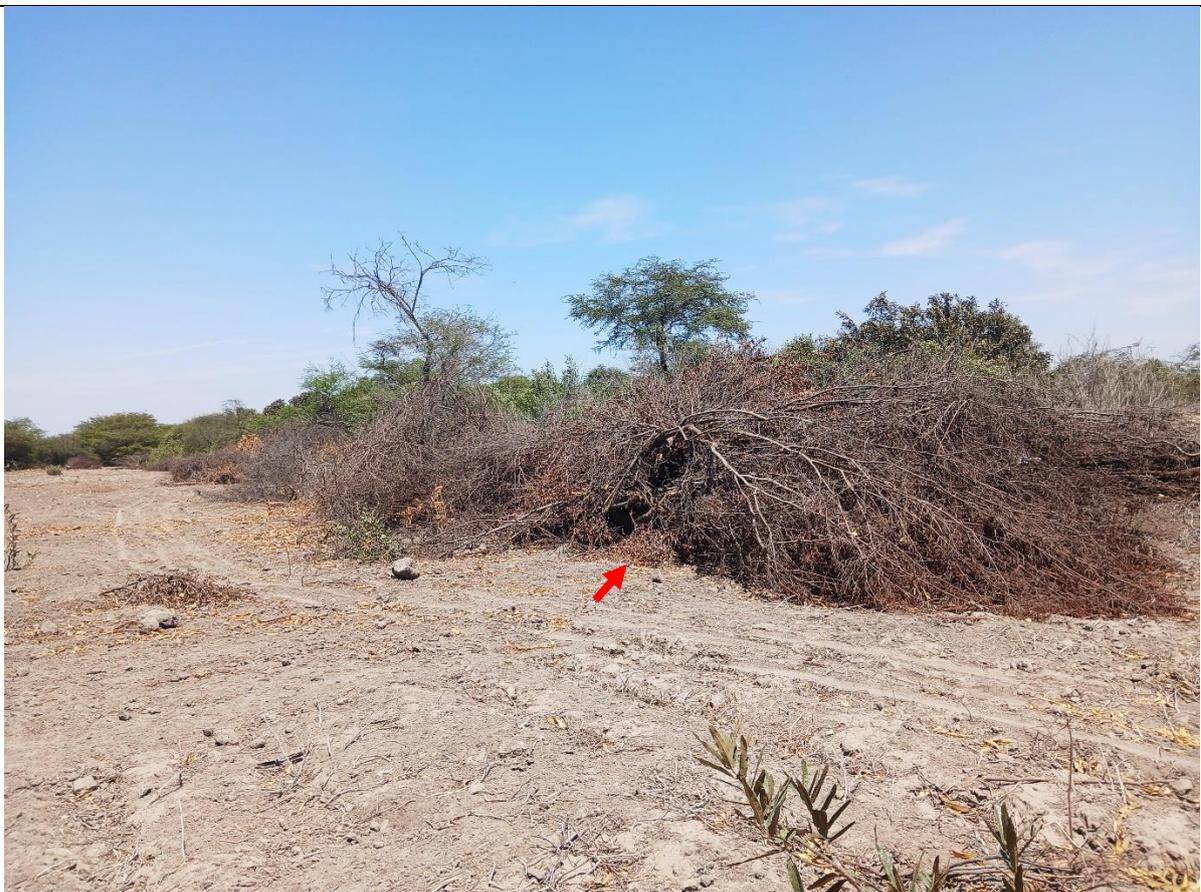
Imagen 04: Restos de árboles de faique, matorrales y tierra arrojada al borde del área intangible del sitio arqueológico Huaca El Milagro – Sector A.

MEDIDA		REFERENCIA
Paralización y/o cese de la afectación:	X	Patrullajes inopinados al sitio arqueológico y comunicación con la Comisaría de la Policía Nacional del centro poblado Calupe para frenar este tipo de actos.
Desmontaje:	X	De estructuras permanentes.
Apuntalamiento:		
Incautación:	X	Disponer en coordinación con la Policía Nacional la incautación de maquinaria pesada y volquetes que laboran en el sitio arqueológico.
Señalización:	X	Colocar hitos y paneles informativos sobre su intangibilidad.
Retiro de estructuras temporales, maquinaria, elementos y/o accesorios:	X	Cercos, plantaciones de vegetales y otros enseres.

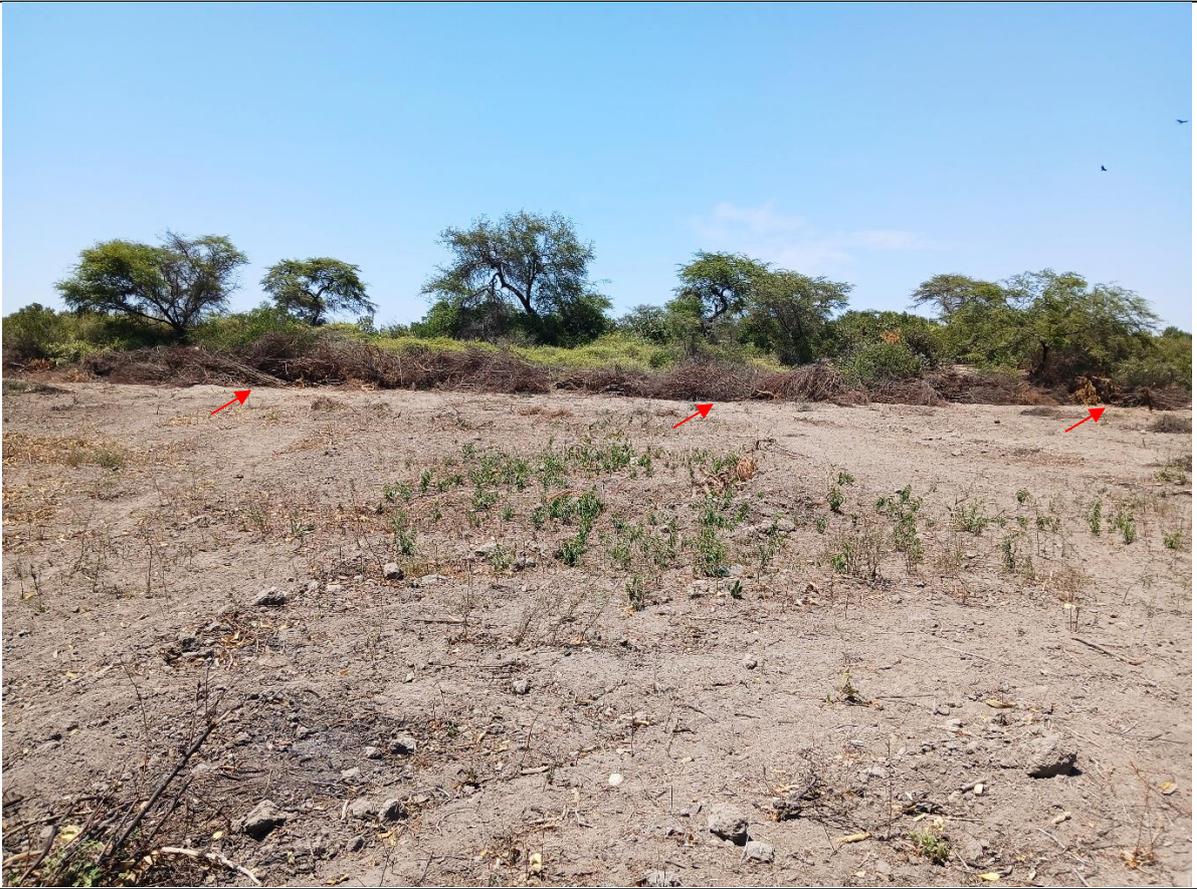
Imagen 05: Vista panorámica este-oeste del sitio arqueológico Huaca El Milagro - Sector B, señalando el área afectada.

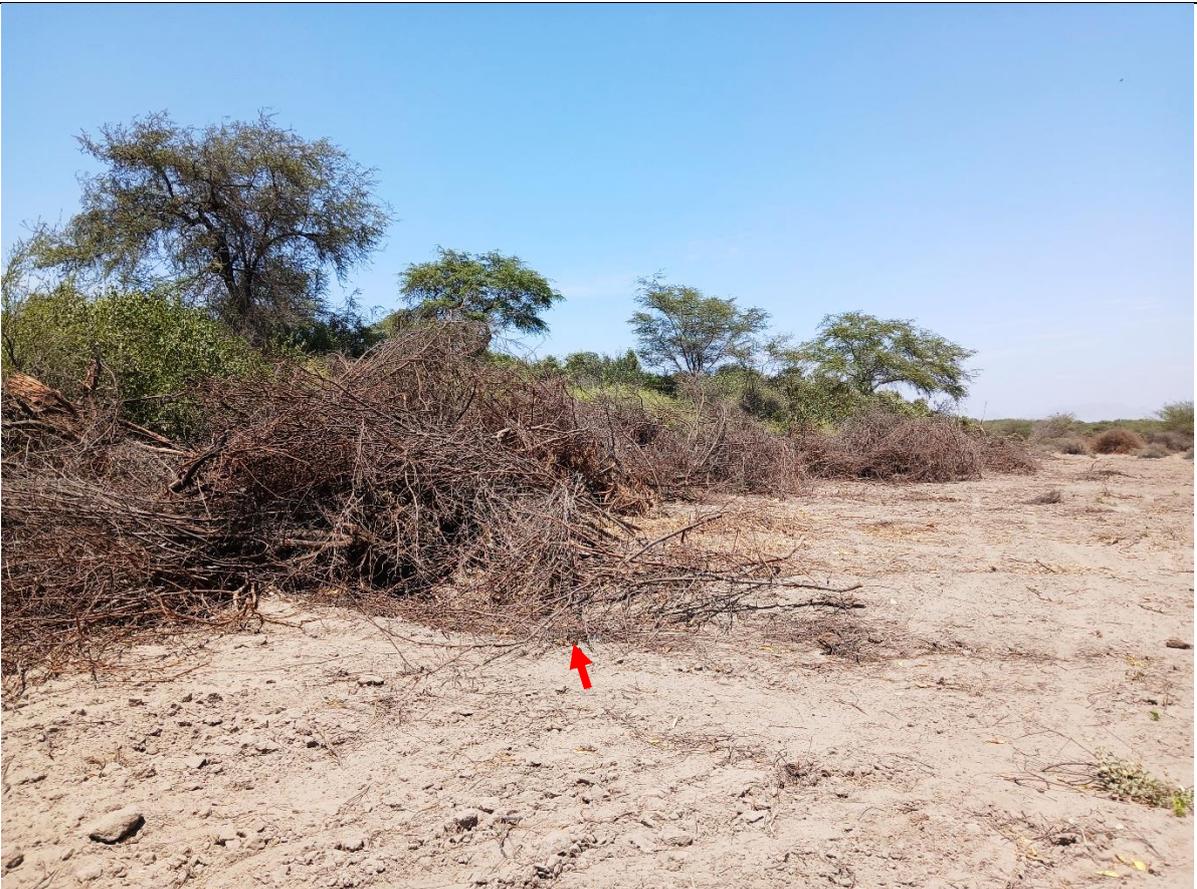
Imagen 06: Restos de árboles de faique, matorrales y tierra arrojada al borde del área intangible del sitio arqueológico Huaca El Milagro – Sector B.

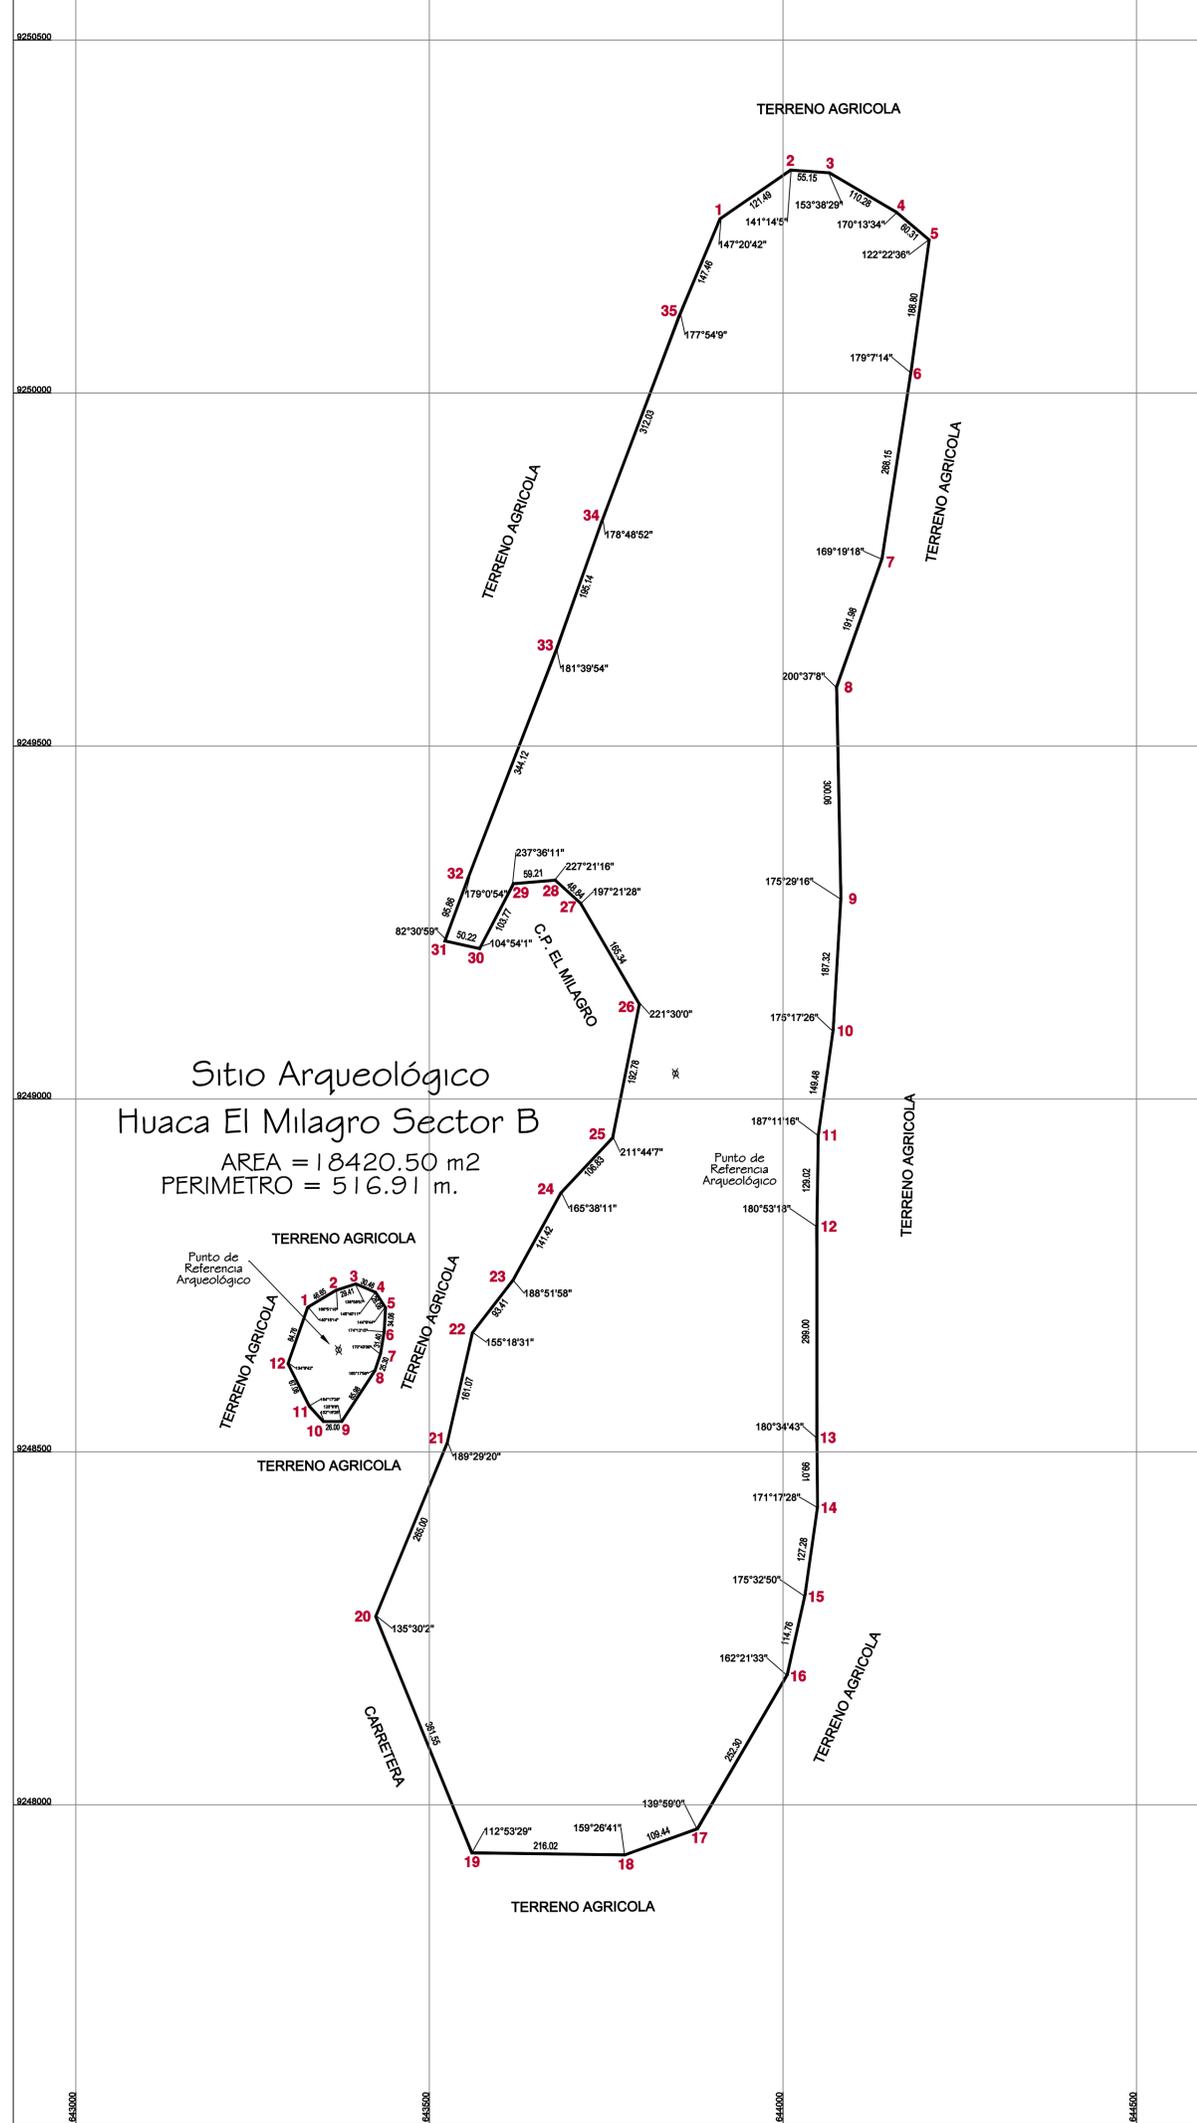
Sitio Arqueológico Huaca El Milagro Sector A

AREA = 987369.00 m²
PERIMETRO = 5823.90 m.

Sitio Arqueológico Huaca El Milagro Sector B

AREA = 18420.50 m²
PERIMETRO = 516.91 m.

La Dirección de Catastro y Saneamiento Físico Legal ha elaborado el plano de determinación de protección provisional del Sitio Arqueológico "Huaca El Milagro – Sectores A y B", teniendo las siguientes coordenadas código de plano PPROV-067-MC-DGPA-DSFL-2022 WGS84.
