FICHA CATASTRAL DE BIEN INMUEBLE PREHISPÁNICO

1. NOMBRE DEL BIEN INMUEBLE PREHISPÁNICO: Wallpawasi

MEMORIA DESCRIPTIVA

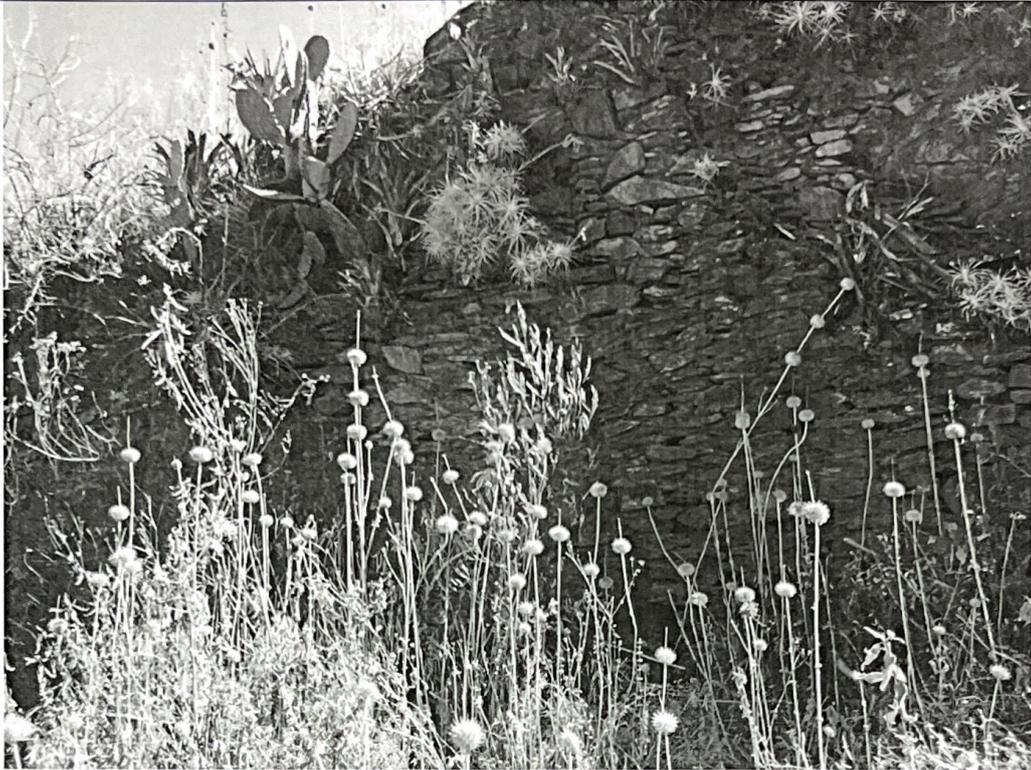
9.1 Descripción: Uno de los muros del sector central. Nótese la vegetación que crece sobre los muros.			
9.2 Coordenadas UTM WGS84	E: 346682.6334	N: 8856195.4607	9.3 Orientación: E-W
9.4 Autor de la fotografía: Jimi Espinoza R.		9.5 Fecha de la toma: 3 de julio de 2019

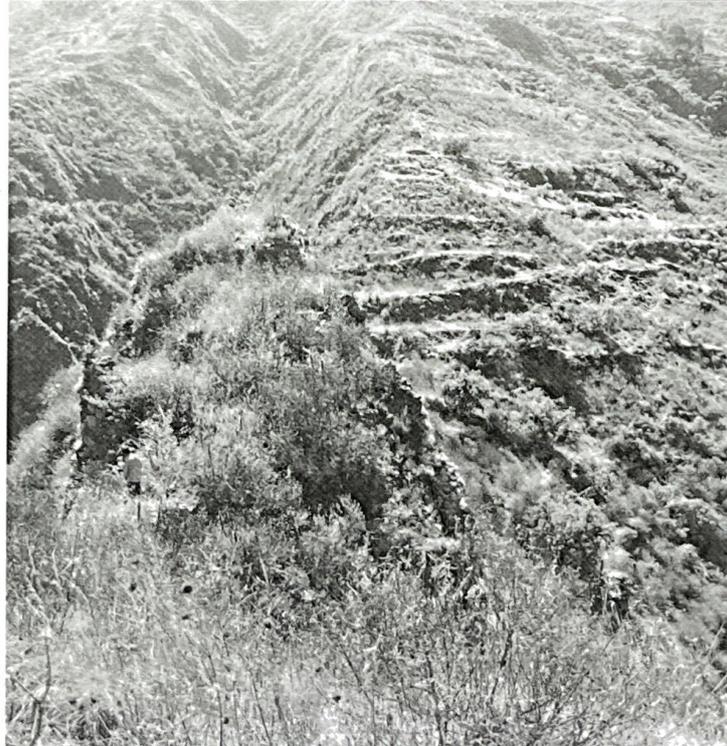
9.1 Descripción: En primer plano, a la izquierda, algunas estructuras del sector central. Al fondo las terrazas edificadas sobre la ladera del cerro que baja.			
9.2 Coordenadas UTM WGS84	E: 346630.9785	N: 8856304.6404	9.3 Orientación: S-N
9.4 Autor de la fotografía: Jimi Espinoza R.		9.5 Fecha de la toma: 3 de julio de 2019

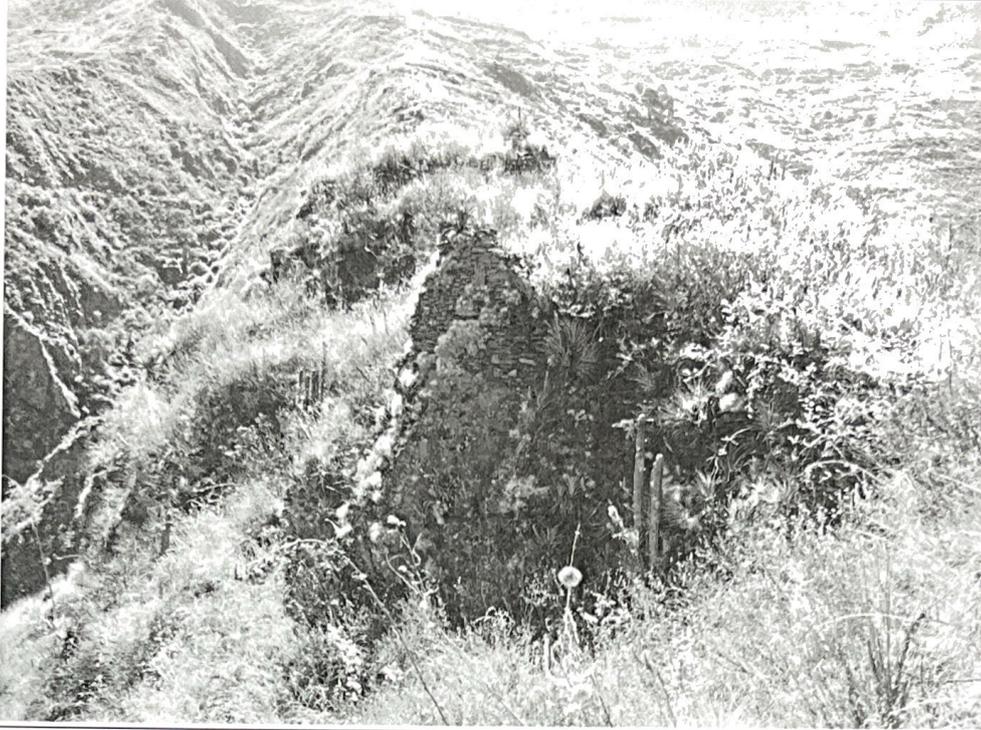
9.1 Descripción: Algunas estructuras del sector central completamente tapadas por vegetación.			
9.2 Coordenadas UTM WGS84	E: 346656.8059	N: 8856243.0067	9.3 Orientación: S-N
9.4 Autor de la fotografía: Jimi Espinoza R.		9.5 Fecha de la toma: 3 de julio de 2019

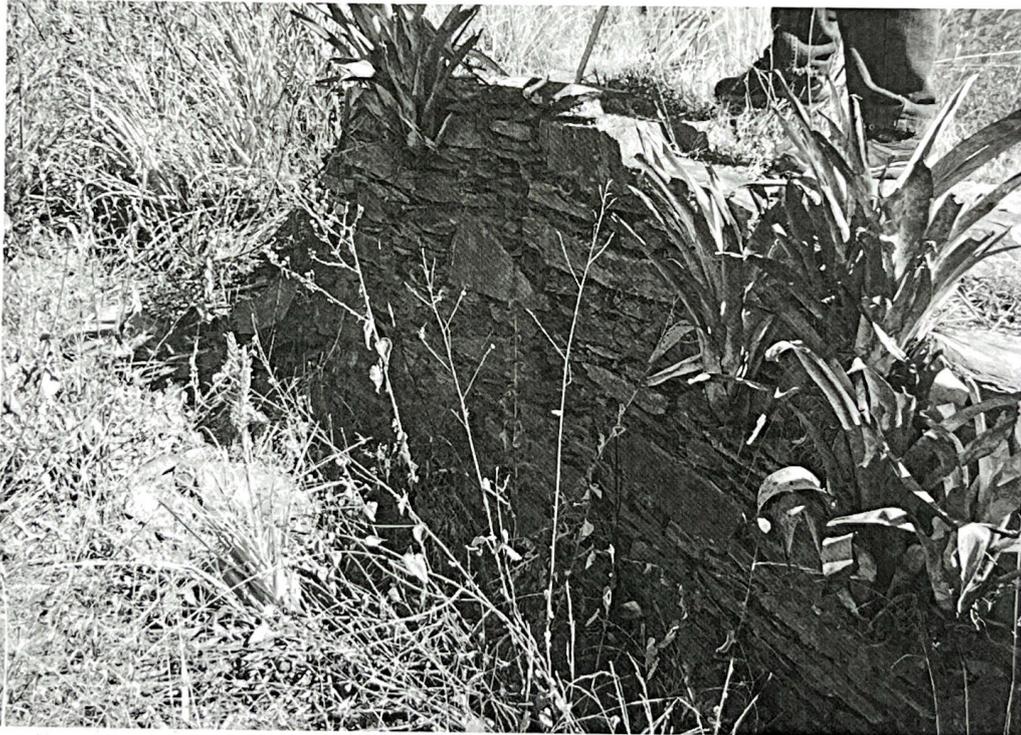
9.1 Descripción: Detalle de uno de los muros que conforman las terrazas en la ladera del cerro que baja hacia el sector central.			
9.2 Coordenadas UTM WGS84	E: 346632.1525	N: 8856267.6602	9.3 Orientación: SE-NW
9.4 Autor de la fotografía: Jimi Espinoza R.		9.5 Fecha de la toma: 3 de julio de 2019

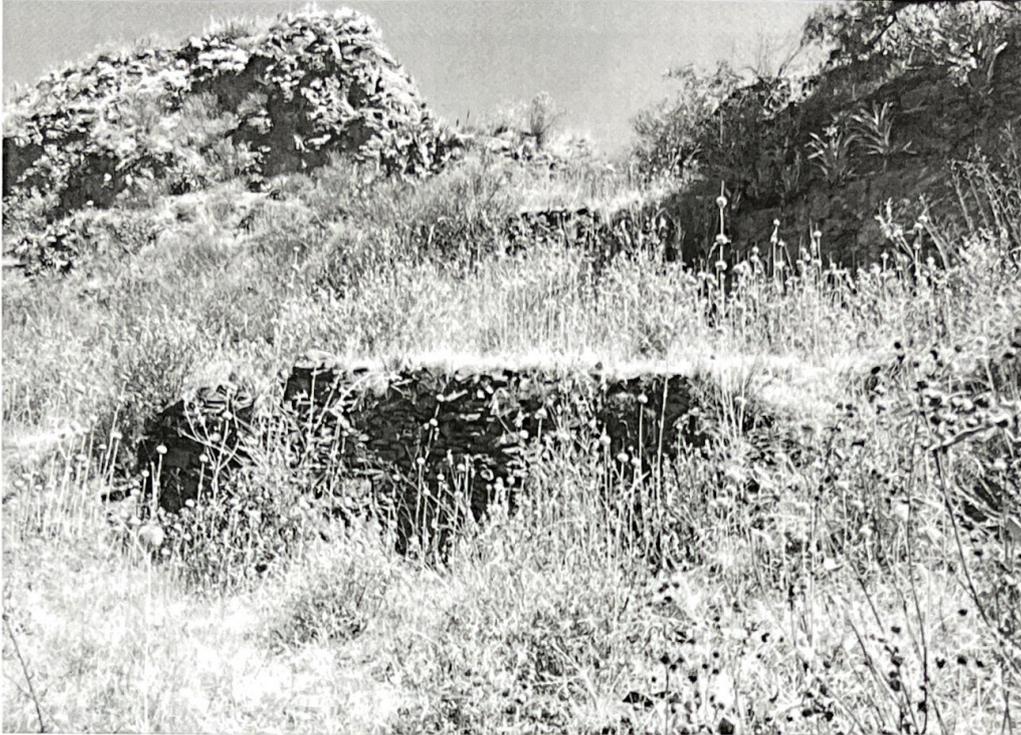
9.1 Descripción: Vista de las terrazas en primer plano, hacia el fondo el sector central			
9.2 Coordenadas UTM WGS84	E: 346632.1525	N: 8856267.6602	9.3 Orientación: E-W
9.4 Autor de la fotografía: Jimi Espinoza R.		9.5 Fecha de la toma: 3 de julio de 2019

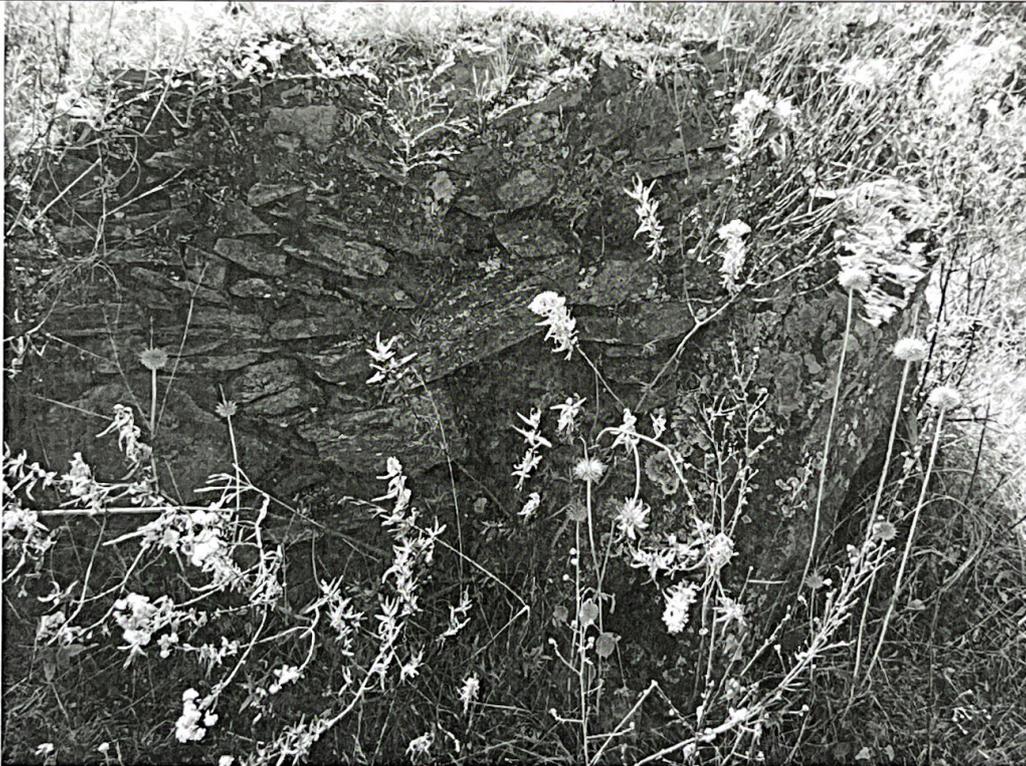
9.1 Descripción: Hornacina en uno de los muros del sector central.			
9.2 Coordenadas UTM WGS84	E: 346608.8197	N: 8856334.1365	9.3 Orientación: E-W
9.4 Autor de la fotografía: Jimi Espinoza R.		9.5 Fecha de la toma: 3 de julio de 2019

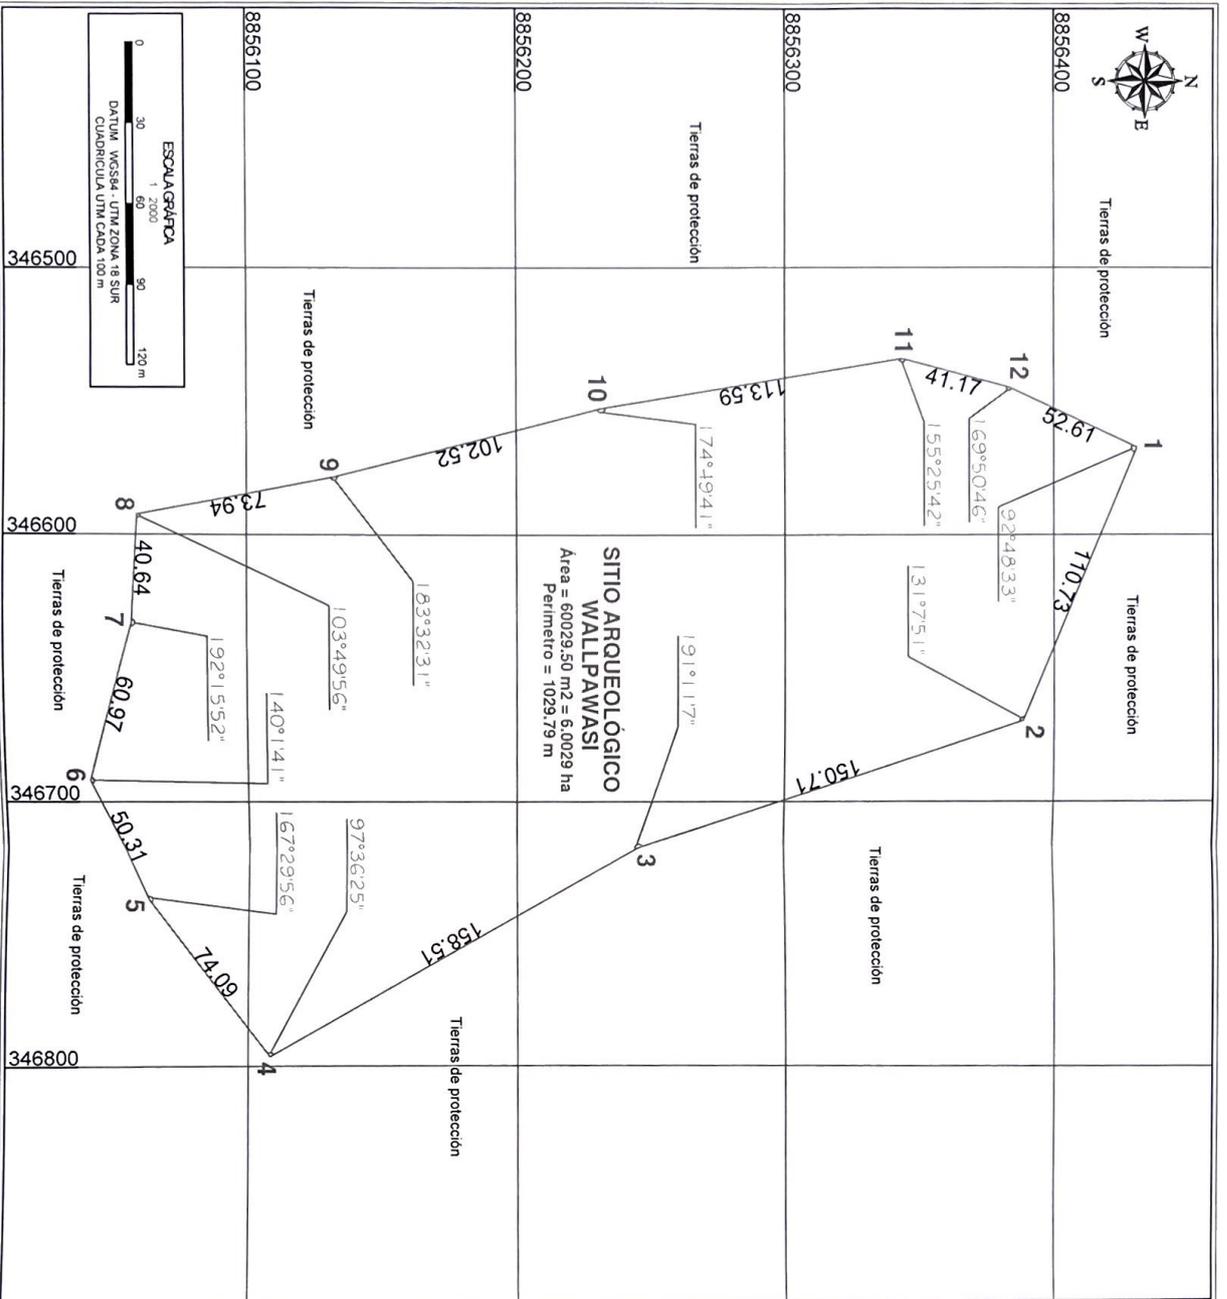
SITIO ARQUEOLÓGICO WALLPAWASI
 Área = 60029.50 m² = 6.0029 ha
 Perímetro = 1029.79 m

Las colindancias se describen en referencia al plano PP-056-MC_DGPA-DSFL-2024 WGS84, considerando tramos en sentido horario definidos por 12 vértices, que van desde el numero 1 al 12.
