I. **VISTOS**, el Informe N° 000013-2024-SDPCICI-DDC ICA/MC, del 09 de setiembre de 2024;

1. Que, el inmueble ubicado en la Calle Lima N° 289, distrito, provincia y departamento de Ica; se encuentra dentro de la Zona de Tratamiento 1 de la Zona Monumental de Ica, declarada como tal mediante Resolución Ministerial N° 775-87-ED del 09.11.1987 y redelimitado mediante Resolución Directoral Nacional N° 965/INC del 14.07.2008.

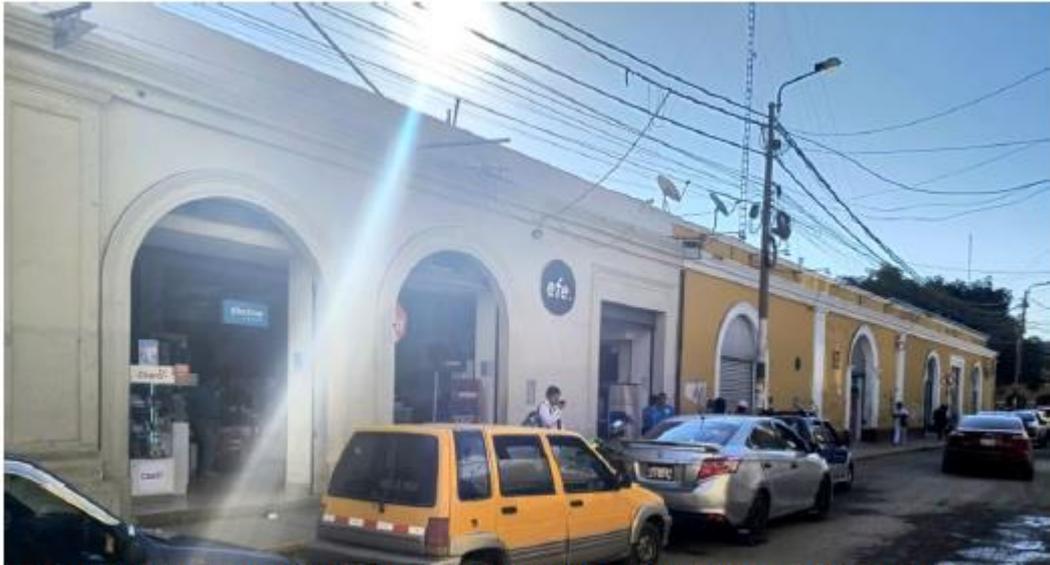
**IMAGEN 01:** Perfil de la calle Lima segunda cuadra, inmuebles de un solo nivel.

Asimismo, se adjuntan imágenes, en las que se observa una tipología volumétrica predominante en el entorno del inmueble:

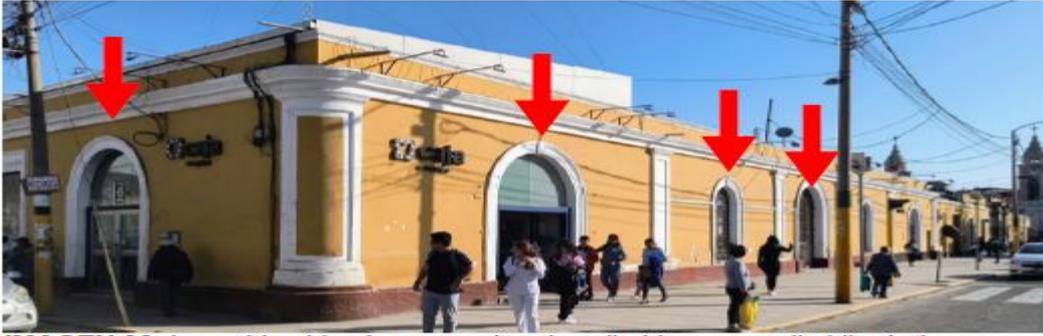
IMAGEN 03: Inmueble ubicado en esquina de calle Lima con calle Libertad.

Y en las siguientes imágenes, se observará la tipología arquitectónica de entorno en vanos, es decir mayor dimensión en sentido vertical que en sentido horizontal.

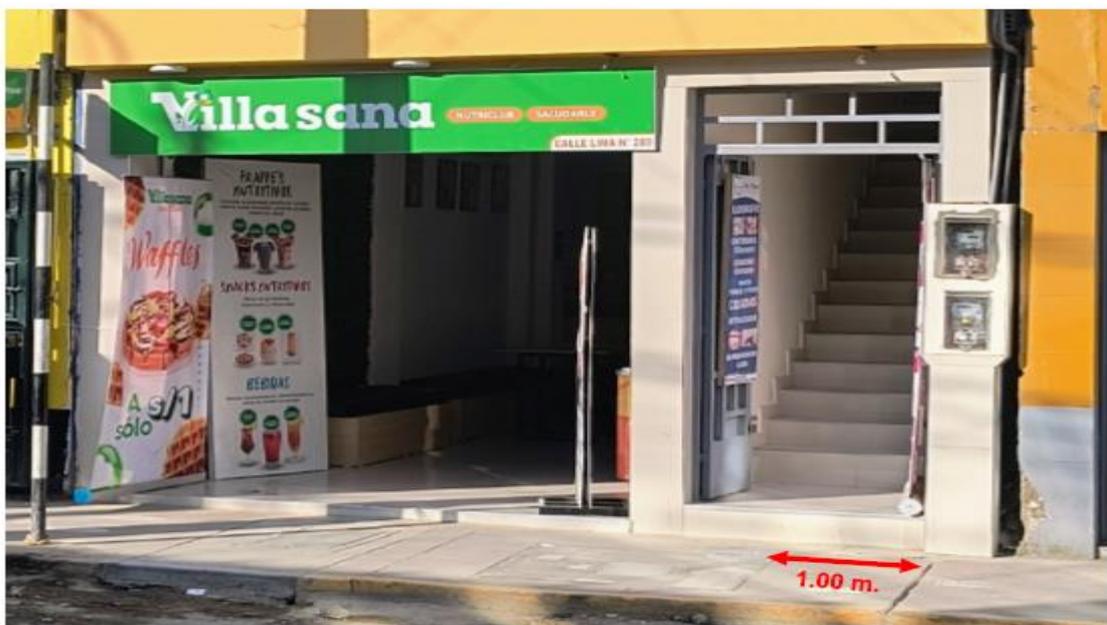
De otro lado, respecto a las medidas detalladas, se indica que son aproximadas, por cuanto se toma como referencia el ancho entre bruña y bruña de la vereda de concreto, siendo esta 1.00 metro de separación.

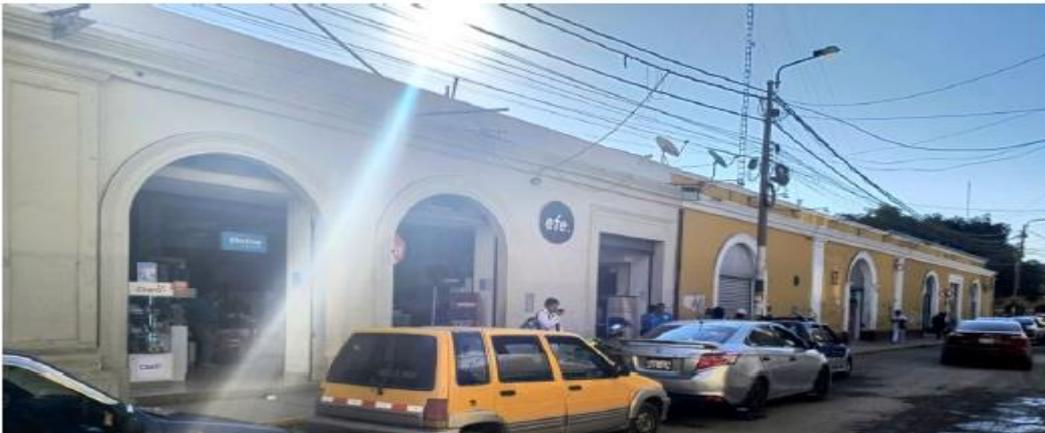
**IMAGEN 01:** Perfil de la calle Lima segunda cuadra, inmuebles de un solo nivel.

Como ya se ha dicho líneas arriba si existe una tipología arquitectónica conforme las imágenes adjuntas en el informe técnico, en las que se observa una tipología volumétrica predominante en el entorno del inmueble:

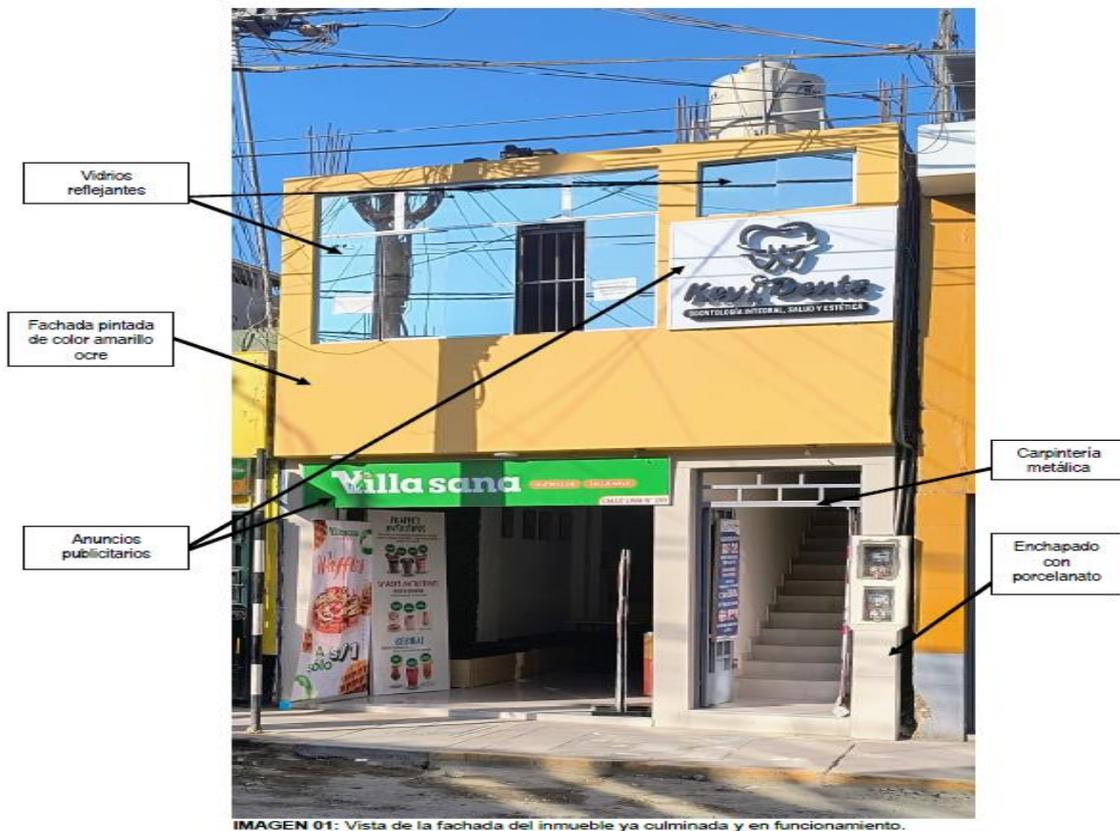
El beneficio ilícito directo para los administrados, consiste en que la edificación realizada sin autorización del Ministerio de Cultura tiene un uso comercial, conforme se pudo constatar en el Acta de Inspección de fecha 08 de agosto del 2024, y acreditado mediante la imagen 1 del Registro fotográfico, detallado en el Informe Técnico Pericial N°000008-2024-SDPCICI-DDC ICA-JCK/MC de fecha 09 de agosto del 2024. Es decir, la finalidad ha sido económica, ya que se ubica cerca de la Plaza de Armas central de Ica, siendo esta una de las zonas más concurridas de la ciudad.

IMAGEN 01: Vista de la fachada del inmueble ya culminada y en funcionamiento.

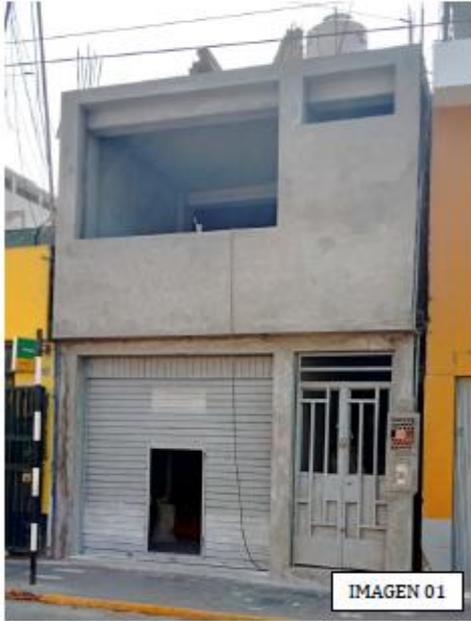
IMAGEN 01

**IMAGEN 01:** Vista del inmueble de dos pisos a nivel de tarrajeo, se observan los vanos del primer y segundo piso y las carpinterías metálicas instaladas en el primer piso.
