RESOLUCION DIRECTORAL N° 000082-2025-DGPA-VMPCIC/MC

ASUNTO : Se remite el Informe de Inspección N° 002-2025-MRC/DCS/DGDP/VMPCIC/MC, Sitio Arqueológico Yanacoto Quirio ubicado en el distrito de Lurigancho, provincia y departamento de Lima; a fin de impulsar su protección provisional.

INFORME N° 000021-2025-DSFL-DGPA-VMPCIC-MMP/MC

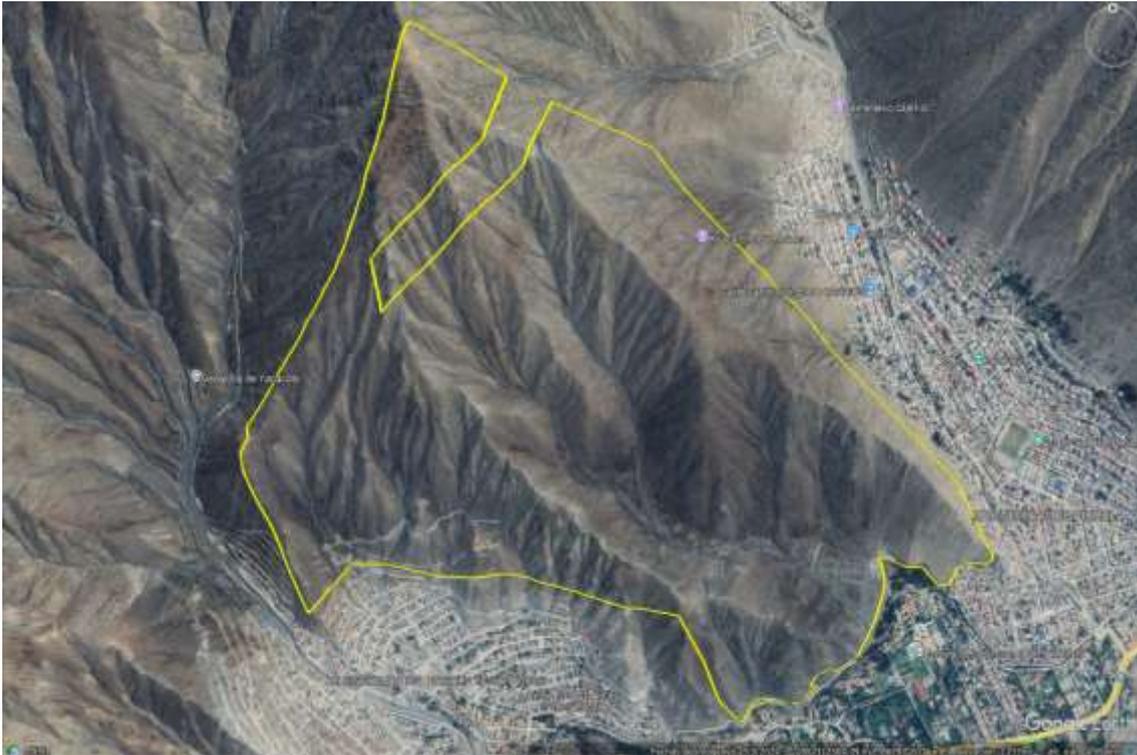
Imagen satelital del SIGDA pasado al Google Earth, mostrando la ubicación del ámbito solicitado para la Determinación de Protección Provisional, del Sitio Arqueológico "Yanacoto Quirio", remarcado con líneas amarillas.

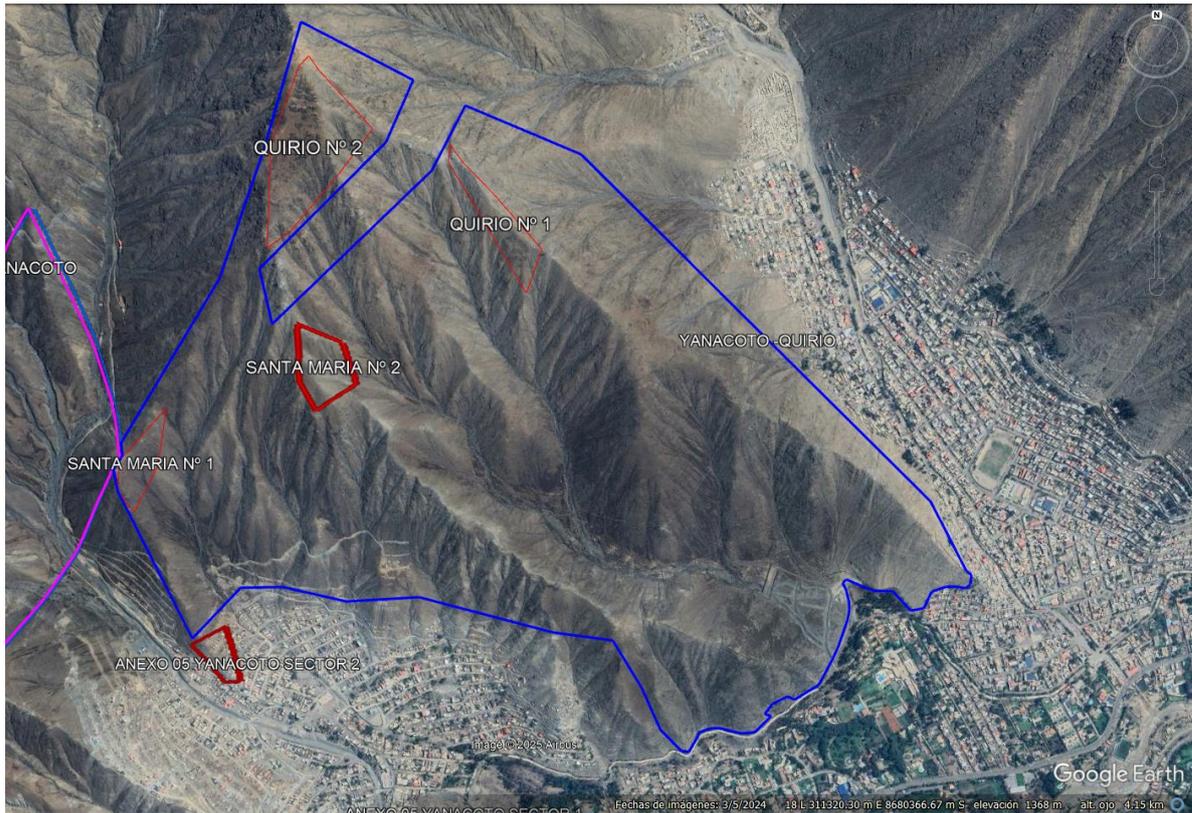
FOTO 01: VISTA DE LA POLIGONAL PROPUESTA AL SITIO YANACOTO -QUIRIO, UBICADO EN EL DISTRITO DE LUIGANCHO, PROVINCIA Y DEPARTAMENTO DE LIMA.

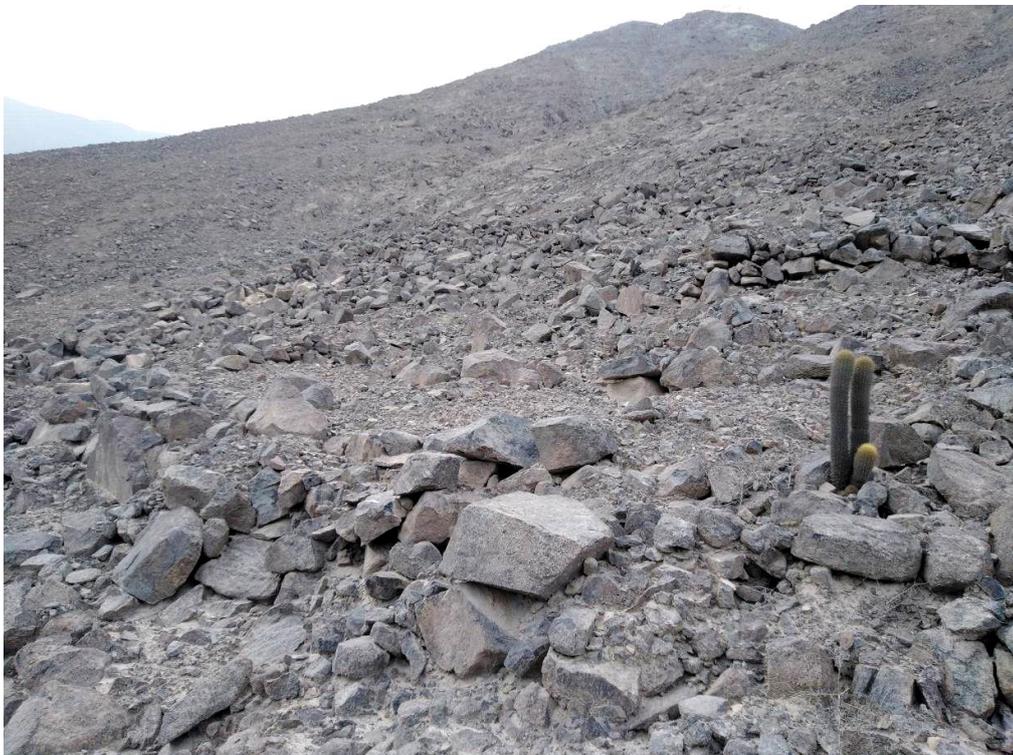
FOTO 02: DETALLE DE RECINTOS AGLUTINADOS DE PIEDRA.

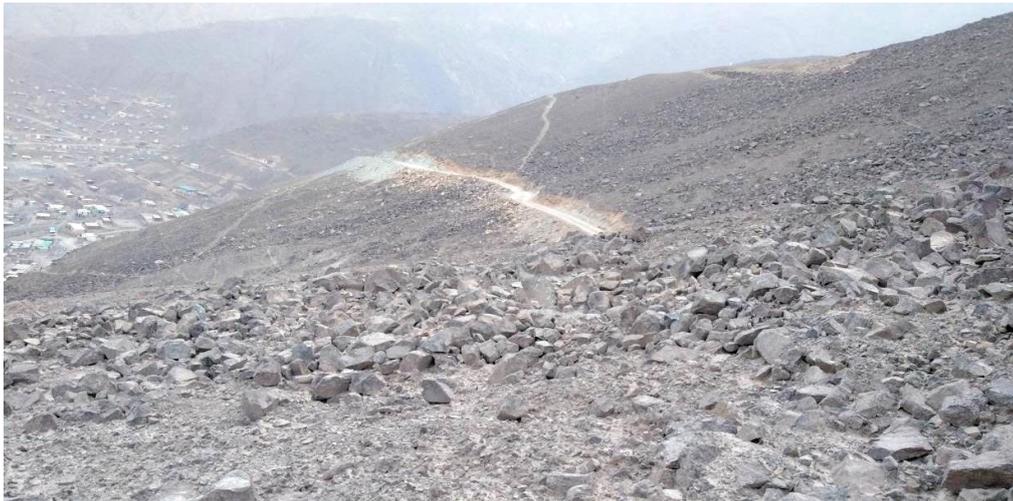
FOTO 03: VISTA PANORÁMICA DE LA PARTE ALTA DE LA ALDEA. A LO LEJOS SE APRECIA LA TROCHA DE ACCESO.

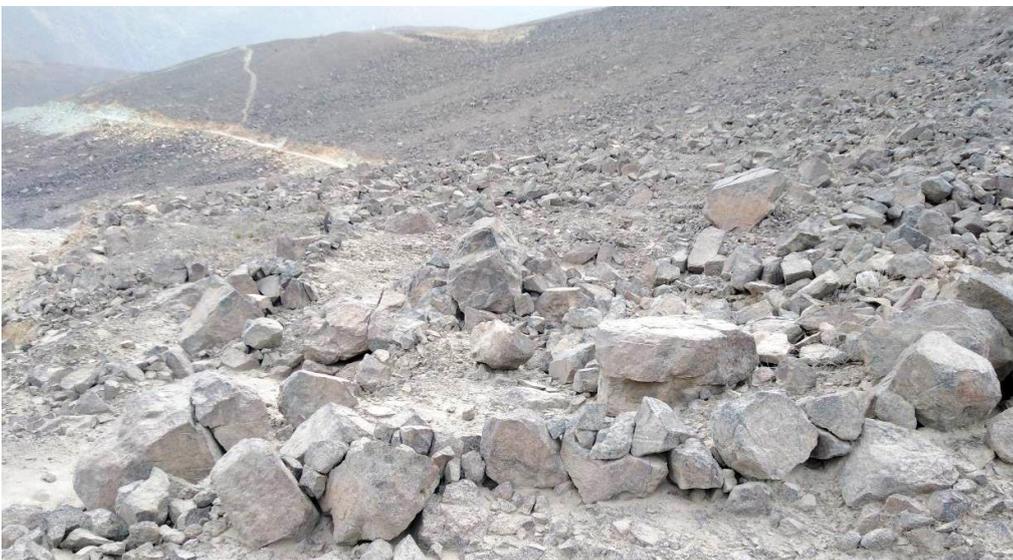
FOTO 04: DETALLE DE UNA EDIFICACIÓN EN PIEDRA.

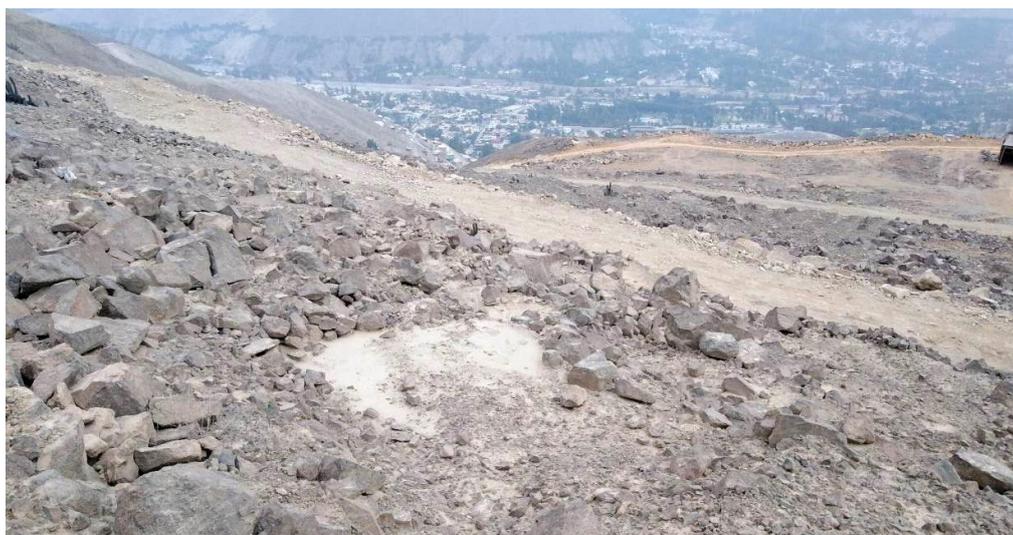
FOTO 05: VISTA DE UNA EDIFICACIÓN EN PIEDRA Y UNA TROCHA DE ACCESO CON LA REMOCIÓN DE UN SECTOR DEL ASENTAMIENTO.

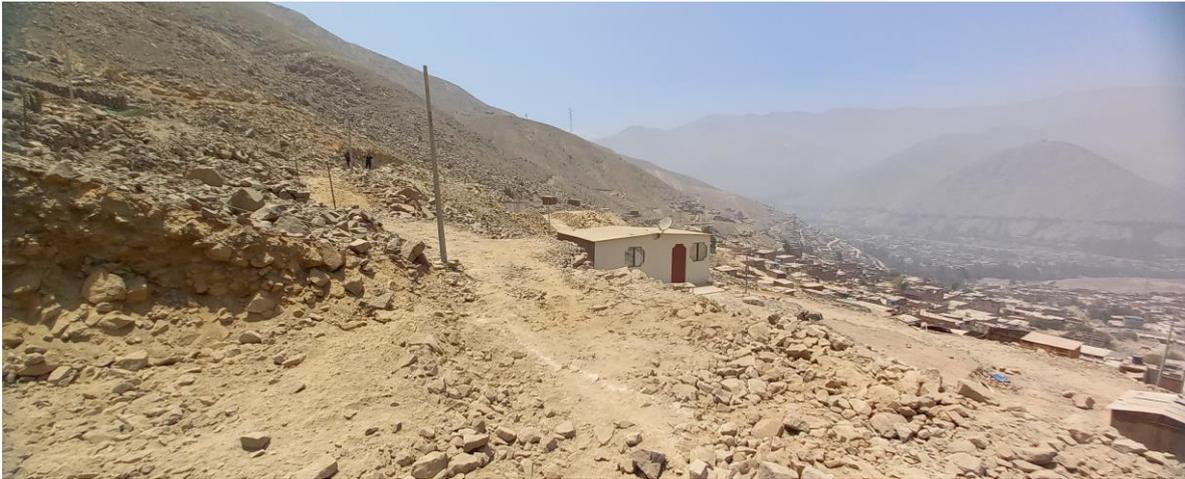
"Las evidencias inalteradas por la acción antrópica se encuentran en buen estado de conservación, sin embargo, la remoción actual comprende aproximadamente un 25% del total del área".

FOTO 05: REMOCIÓN Y EXCAVACIÓN DE TIERRA PARA EL ASENTAMIENTO DE ESTRUCTURAS, PERDIENDO LA LECTURA DE LA ARQUITECTURA PREHISPÁNICA.

| MEDIDA | | REFERENCIA |
|--|---|---|
| Retiro de estructuras temporales, maquinarias, herramientas, elementos y/o accesorios: | x | Retiro de las edificaciones precarias y construcciones de material noble instaladas al interior del lugar. |

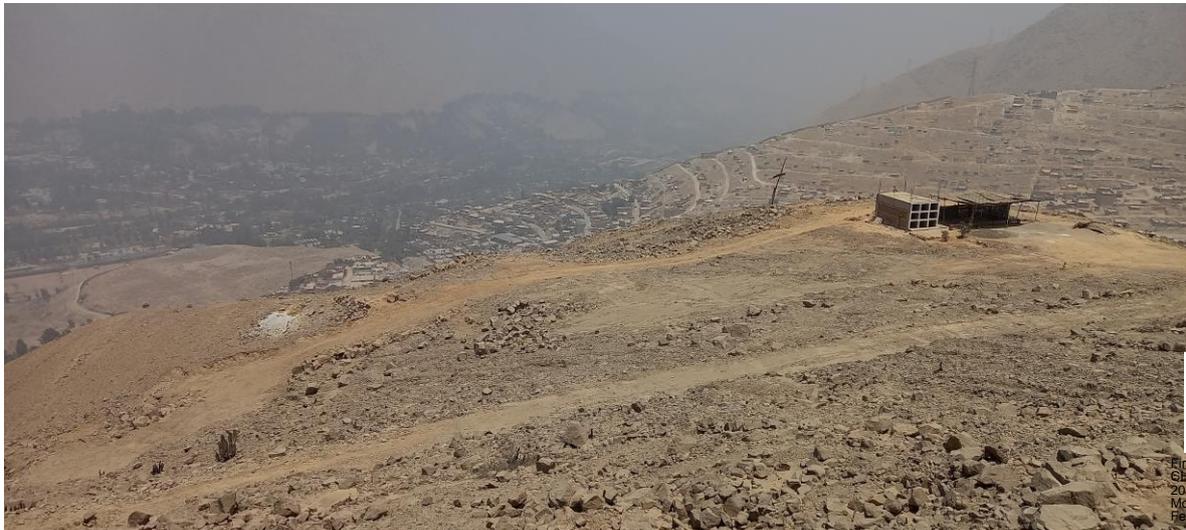
"Se viene realizando obras privadas de material noble, realizando la remoción y excavación del terreno. Continúa el uso indebido del área arqueológica como cementerio, y se están habilitando áreas para servicios higiénicos".

FOTO 06: APROPIACIÓN DEL ÁREA ARQUEOLÓGICA PARA LA CONSTRUCCIÓN DE OBRAS PRIVADAS, Y LO QUE IMPLICA EN REMOCIÓN Y EXCAVACIÓN DE TIERRA

| MEDIDA | | REFERENCIA |
|--|---|---|
| Paralización y/o cese de la afectación: | x | Paralizar cualquier obra no autorizada que se ejecute contraviniendo, cambiando o desconociendo las especificaciones técnicas y las que afecten de manera directa o indirecta el M.A.P. |

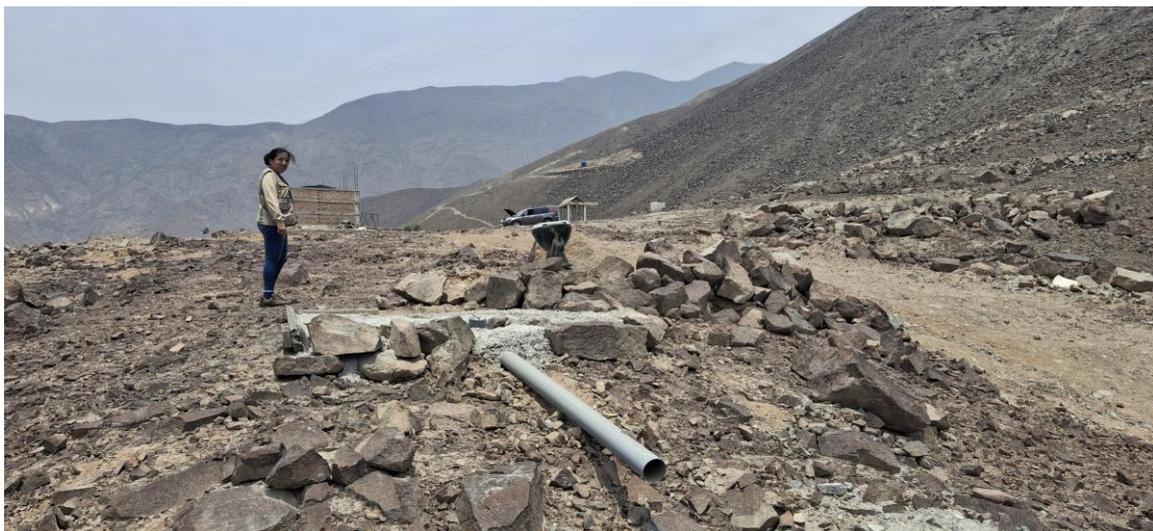
FOTO 07: NUEVAS OBRAS PARA SERVICIOS HIGIENICOS EN EL SITIO ARQUEOLÓGICO YANACOTO QUIRIO. REGISTRO 31.01.2025

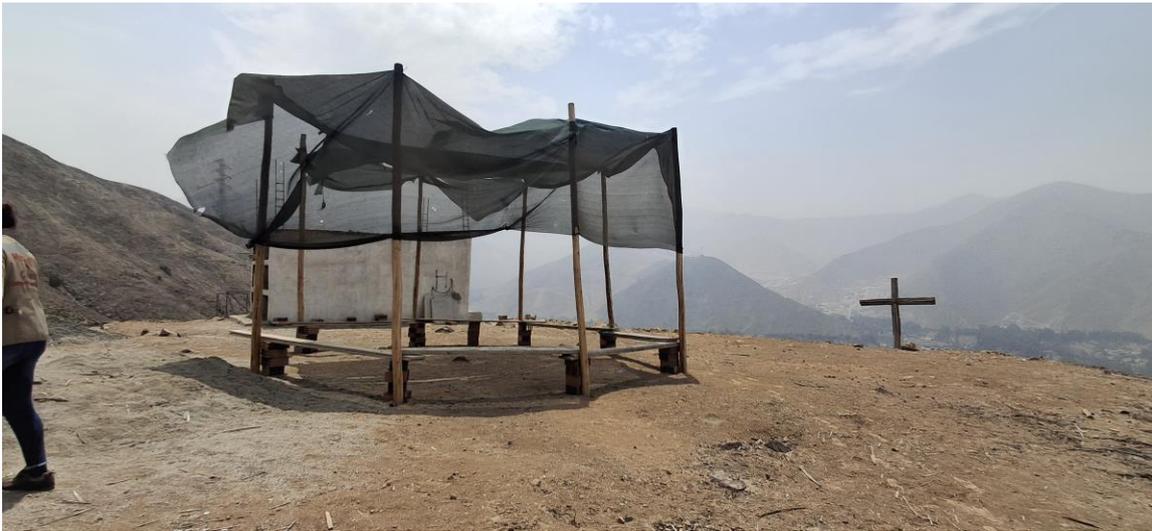
"Construcción de cementerio ilegal e invasión en las laderas de cerro con estructuras precarias y acondicionamiento de trocha carrozable".

FOTO 07: NUEVAS ESTRUCTURAS PRECARIAS EMPLEADA COMO VELATORIO EN EL SITIO ARQUEOLÓGICO YANACOTO QUIRIO. REGISTRO 31.01.2025

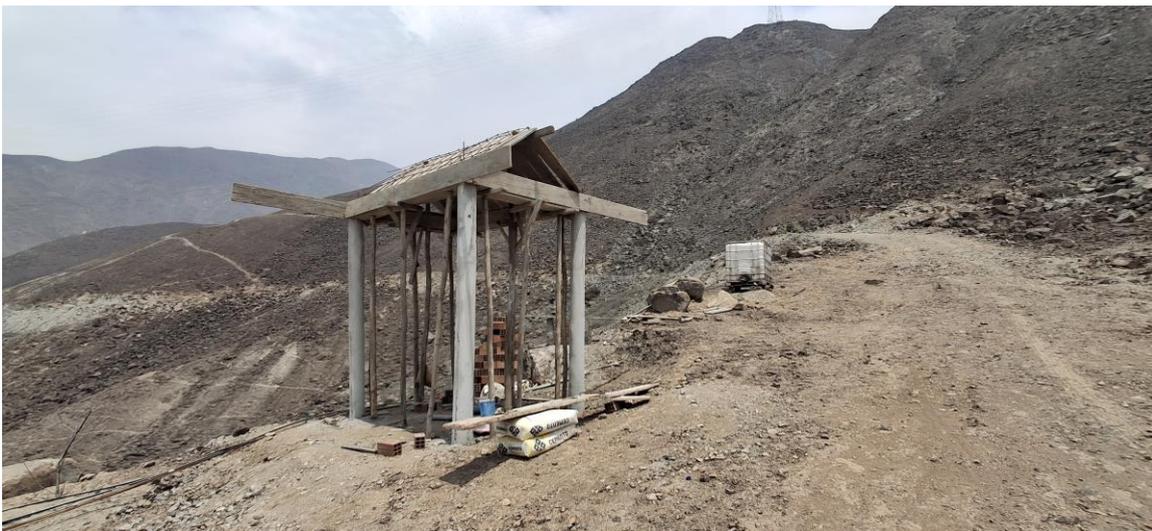
"Cambio de las antiguas estructuras precarias por otras modernas de materia noble. Así como se ha incrementado el número de entierros en el pabellón construido".

FOTO 07: NUEVAS ESTRUCTURAS DE MATERIAL NOBLE PARA USAR COMO CAPILLA EN EL SITIO ARQUEOLÓGICO YANACOTO QUIRIO.
