## RESOLUCION DIRECTORAL N° 000083-2025-DGPA-VMPCIC/MC

**Asunto :** REMITE INFORME TÉCNICO DE VIABILIDAD PARA LA  
DETERMINACIÓN DE LA PROTECCIÓN PROVISIONAL DEL  
SITIO ARQUEOLÓGICO HUACA NIQUENES, DISTRITO DE  
SAN JOSÉ, PROVINCIA Y DEPARTAMENTO DE  
LAMBAYEQUE.

**INFORME N° 000013-2025-DSFL-DGPA-VMPCIC-MDR/MC**

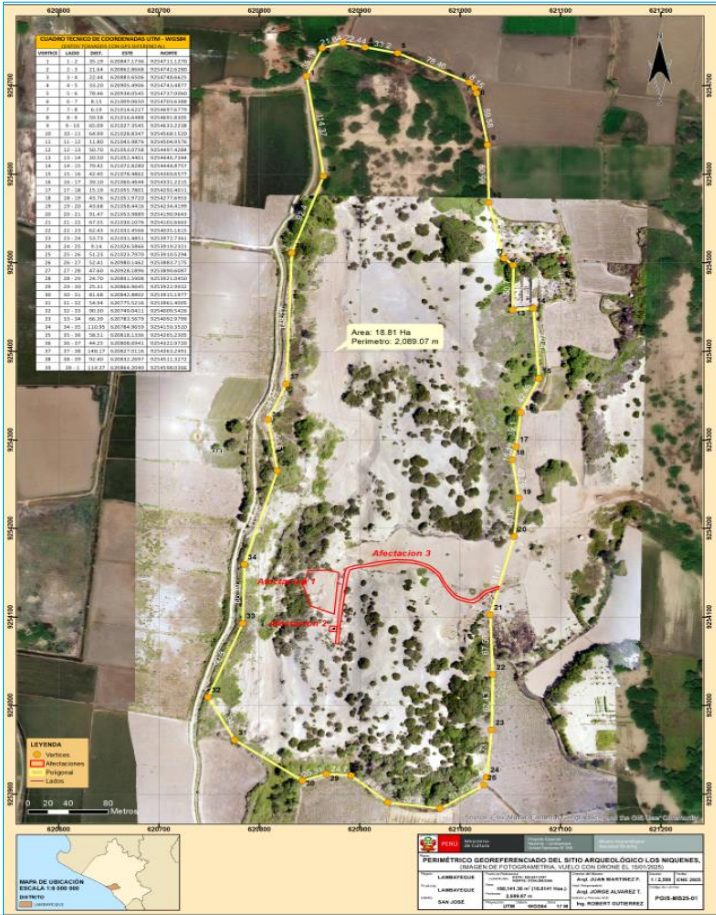
Imagen 1: Vista del plano ortofoto en arqcgis de huaca Niquenes con indicación de las afectaciones destructivas recientes en el sector sur de dicho sitio arqueológico, registradas por el museo Brüning el 14 y 15-01-2025 (indicadas con líneas de color rojo).

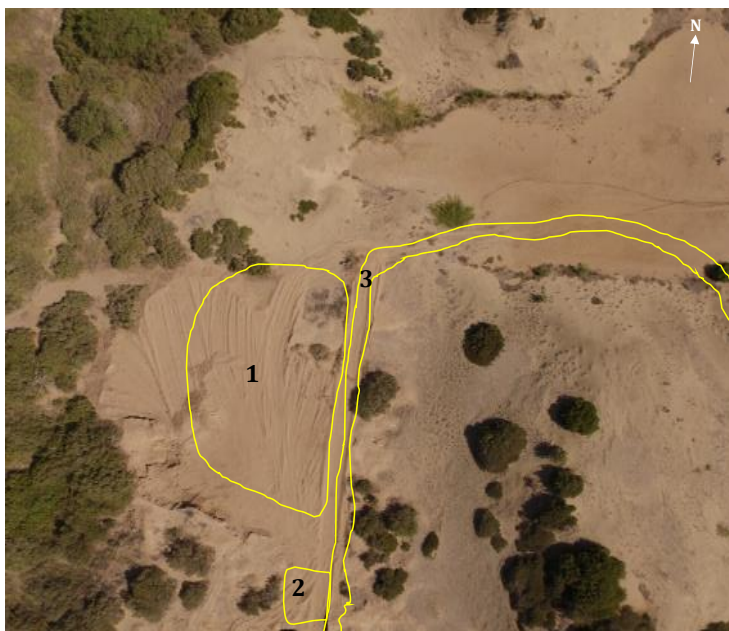
*Imagen 2: Vista aérea de dron del registro del museo (15-01-2025) en la cual se indican en detalle las afectaciones recientes (1, 2 y 3) registradas en el BIP-Sitio arqueológico Huaca Niquenes.*

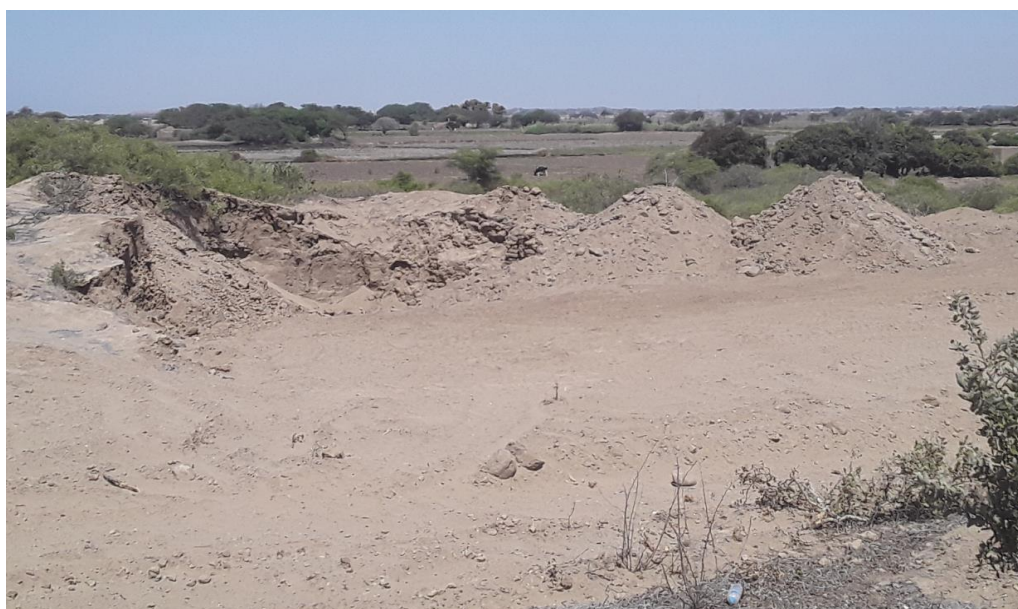
Imagen 3: Vista de este a oeste, se observa la **afectación 1**, nótese la excavación profunda y las acumulaciones de tierra y adobes producto de la destrucción de gran parte de la plataforma arqueológica que yace semienterrada por la arena que viene siendo explotada para la industria por empresarios de minería no metálica, bajo argucias de concesiones mineras que vienen obteniendo sin contar con la opinión del Ministerio de Cultura.

*Se trata de la afectación más extensa (mide aproximadamente 1,274 m<sup>2</sup> y un perímetro de 140 m), siendo su coordenada UTM WGS84 de referencia: 620859.00 E-9254124.00 N, en la cual se observa la destrucción irreversible en una parte importante de las plataformas arqueológicas edificadas con adobes que yace semi-soterrada, para lo cual es evidente por las huellas en el talud del empleo de maquinaria pesada tipo excavadora. Notándose una excavación profunda de entre 3 a 4 m de profundidad que ha dejado expuestos algunos muros y gran acumulación de tierra y adobes sueltos y evidencias dispersas de fragmenterías de cerámicas, restos óseos entre otros (Imgs. 1 al 5).*

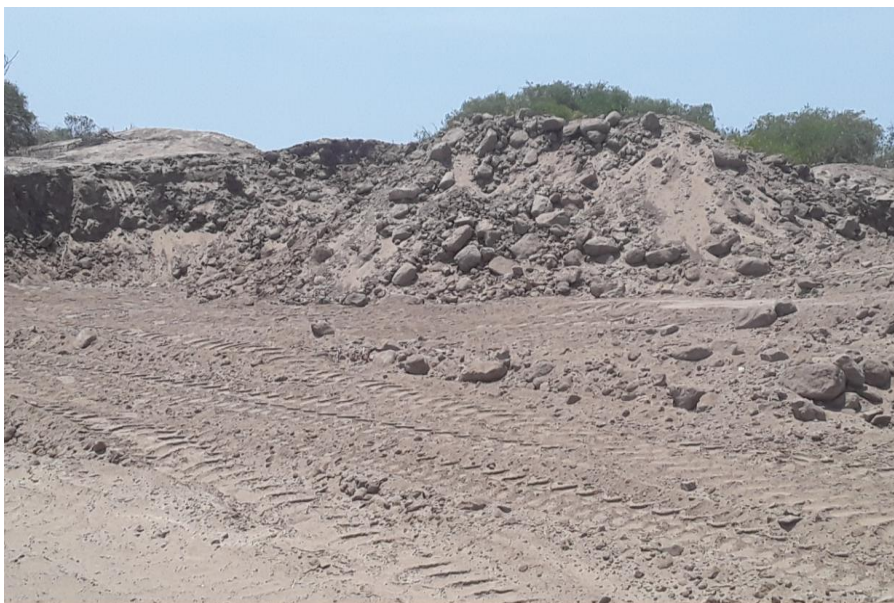
*Imagen 4: Vista en detalle del talud dejado en la **afectación 1**, se nota la plataforma arqueológica y las huellas dejadas por la maquinaria pesada, inclusive se observan las huellas de los neumáticos, lo cual demuestra que se trata de hechos destructivos recientes.*

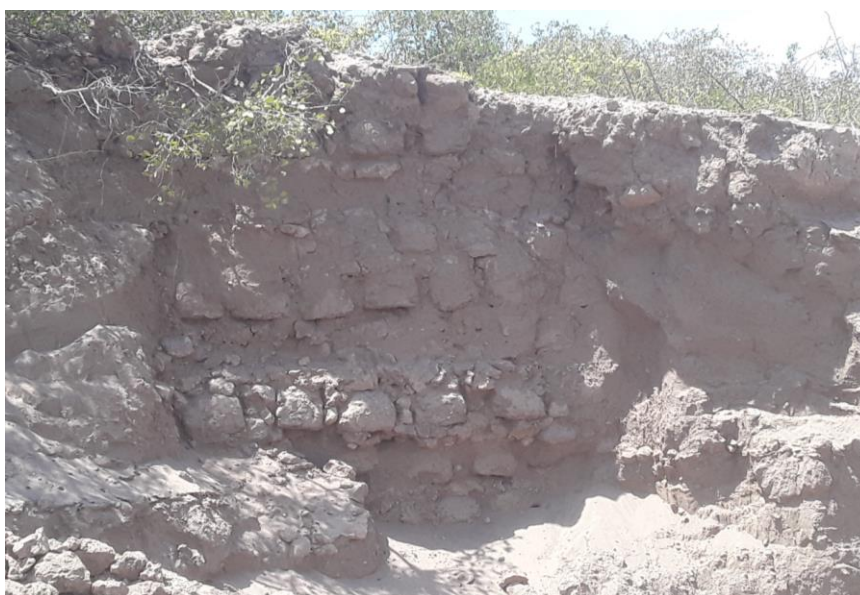
*Imagen 5: Vista en detalle de otra parte del talud en la **afectación 1**, se nota la trama de los adobes prehispánicos asentados de cabeza de uno de los muros de ancha base que ha sido cortado por la maquinaria pesada.*

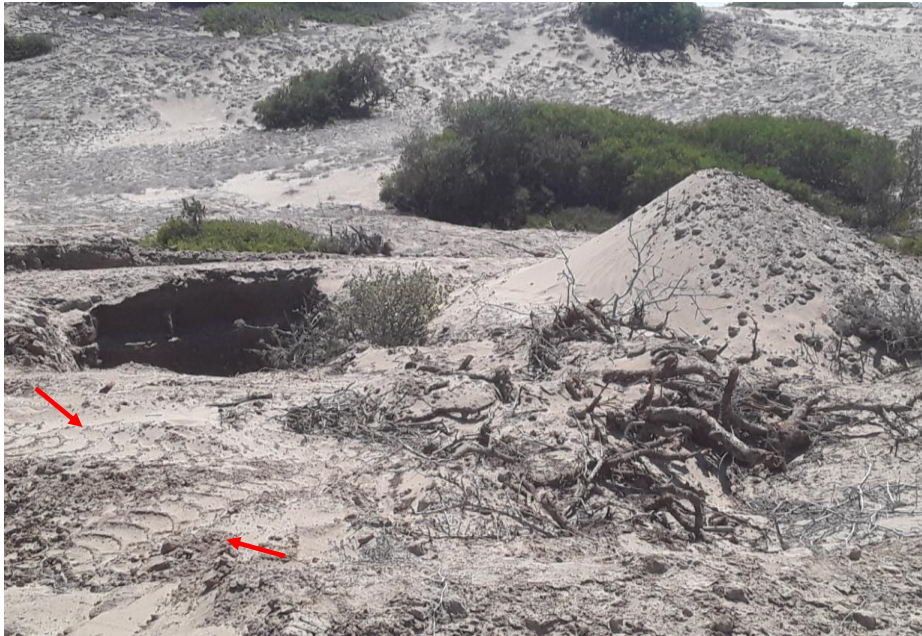
Imagen 6: Vista de la **afectación 2**, se observa el contorno de la excavación profunda y la tierra extraída con maquinaria pesada, también alrededor de dicha excavación ilegal se observan las huellas de jadas por los neumáticos de la misma.

*Afectación 2: Se ubica aproximadamente a 20 m de distancia hacia el sur de la afectación 1, siendo su coordenada UTM WGS84 de referencia: 620876.00 E-9254086.00 N, mide aproximadamente 3 por 2m y una profundidad vertical de aproximadamente 3m, se trata de una excavación ilegal también realizada empleando maquinaria pesada, habiendo afectado un tramo de un corredor delimitado por dos grandes muros soterrados que se proyectan tanto al este como al oeste (Imgs. 1, 2 y 6 al 8). Afectación 3: Se trata de una trocha carrozable, mide aproximadamente 230 m de distancia y un ancho promedio 1.80 m, siendo su coordenada UTMWGS84 referencial: 620886.00 E- 9254141.00 N. Dicha trocha se origina por el lado este del sitio arqueológico la misma que en un tramo final de su extremo oeste (60 m aproximadamente) que se proyecta por un costado de las afectaciones 1 y 2, ha*

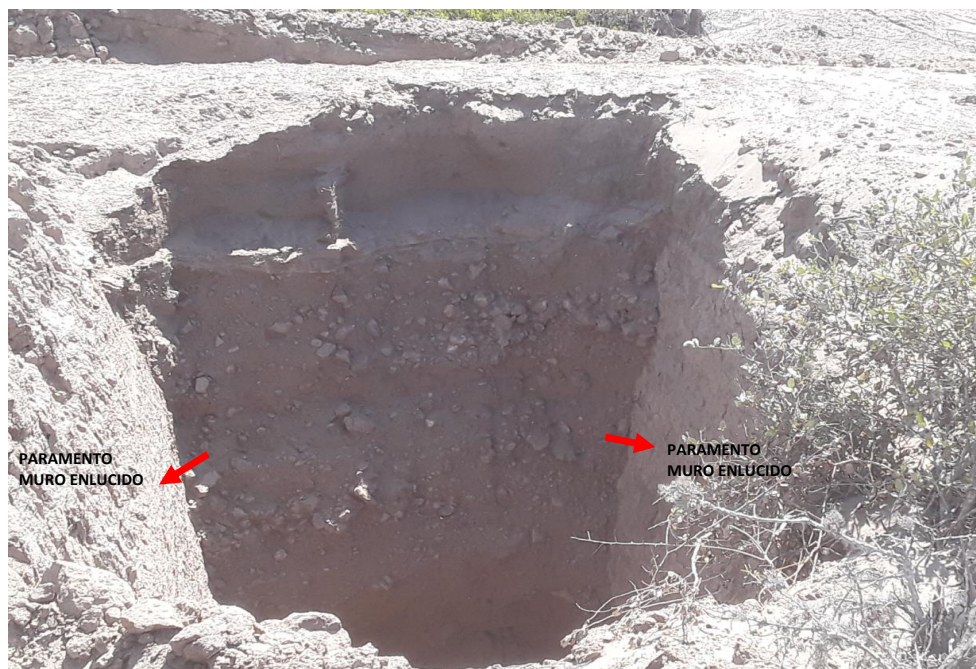
Imagen 7: Vista de oeste a este, se observa la **afectación 2** que ha develado arquitectura prehispánica soterrada, al respecto se nota un tramo de los paramentos (indicación con flechas) de dos muros de ancha base, paralelos e intercedidos por un relleno de tierra y grumos que ha sido extraído en dicho tramo con maquinaria pesada (excavadora).

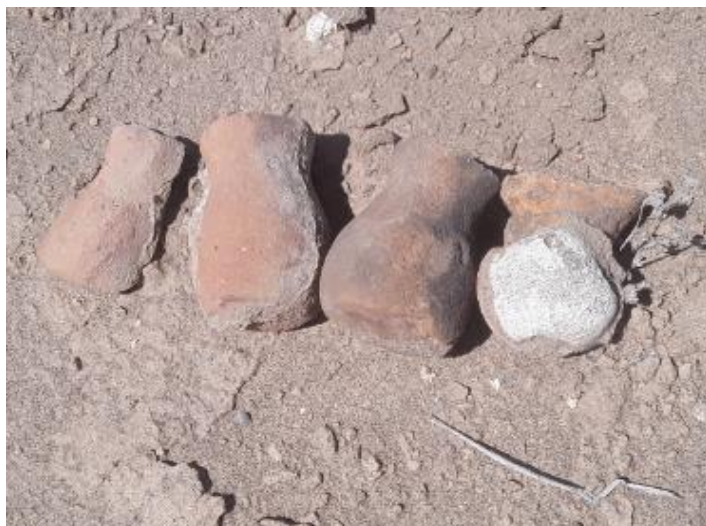
*Imagen 8: Vista en detalle de miniaturas de cerámica observados en la afectación 2.*

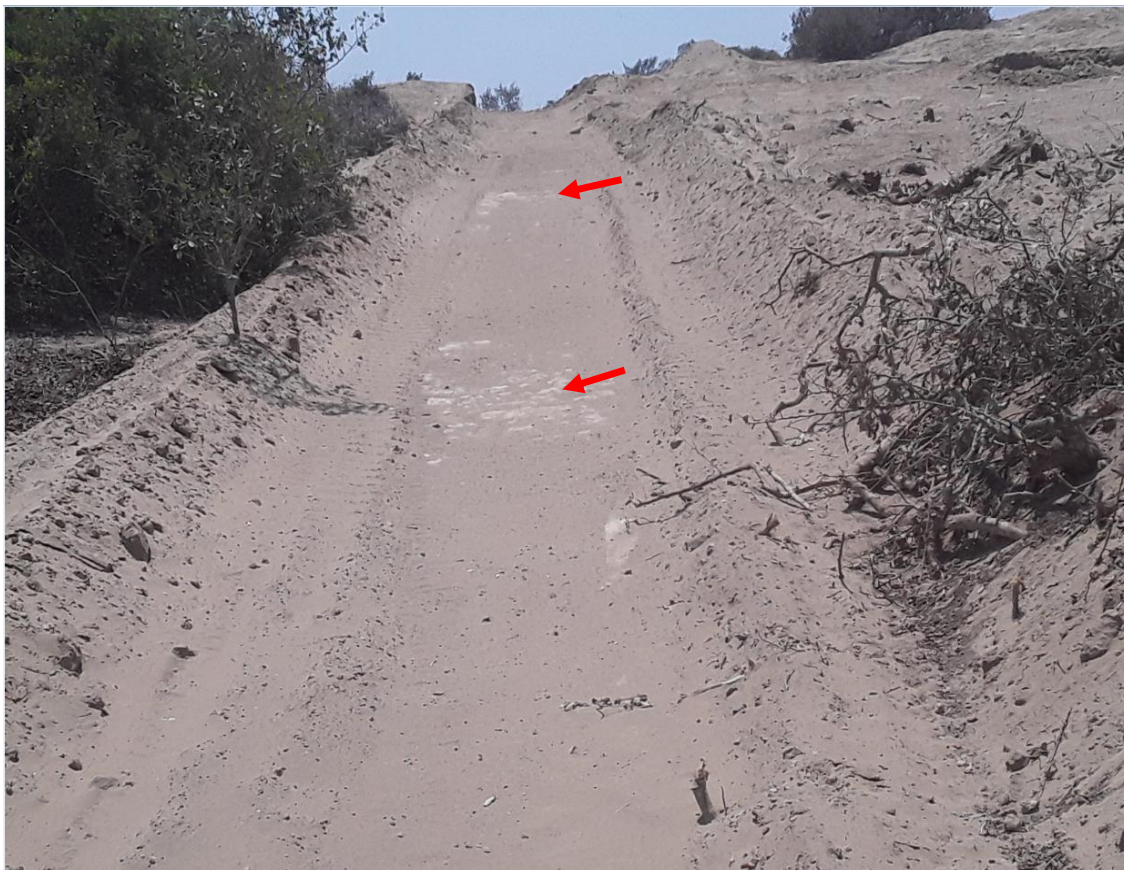
*Imagen 9: Vista de norte a sur, se observa un tramo de la trocha que ha afectado la plataforma arqueológica, que en nuestro registro conforma la afectación 3.*

*llegado afectar severamente la plataforma arqueológica de adobes que se ubica en el sector sur del sitio arqueológico (1, 2 y 9).*

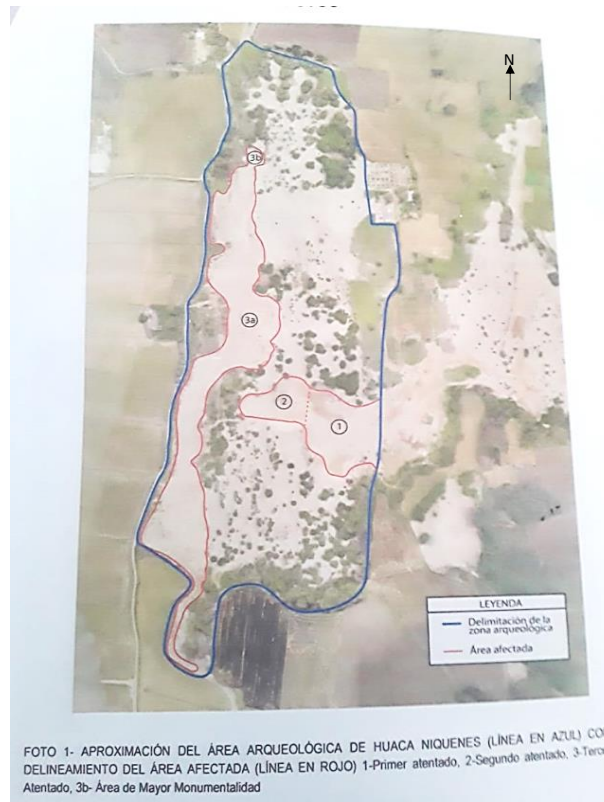
Imagen 10: Vista satelital Google Earth, tomado del Informe N°016-2019-PENL-MB-A-JMMCCH (08/07/2019), que existe en los archivos del área de arqueología del museo Brüning. Se observa la poligonal perimétrica del sitio arqueológico huaca Niquenes en color azul y la indicación de las áreas afectadas en tres atentados en años anteriores (2017 y 2019) en la misma modalidad de extracción de arena en grandes cantidades con maquinaria pesada en el marco de la ejecución de concesiones mineras no metálicas autorizadas por el Ministerio de Energía y Minas, sin contar con opinión del Ministerio de Cultura y con el consentimiento de los propietarios de los predios en donde se halla ubicado el referido sitio arqueológico.
