## RESOLUCION DIRECTORAL N° 000094-2025-DGPA-VMPCIC/MC

**Asunto :** Solicitud de Protección Provisional para el Sitio Arqueológico Sayán 1, ubicado en el distrito de Sayán, provincia de Huaura y departamento de Lima.

**INFORME DE INSPECCIÓN N° 015-2024-LAMS/DCS/DGDP/VMPCIC/MC**

<b>PERÚ</b>	<b>Ministerio de Cultura</b>	Viceministerio de Patrimonio Cultural e Industrias Culturales	Dirección General de Patrimonio Arqueológico Inmueble
	Plano Perimétrico: <b>SITIO ARQUEOLÓGICO SAYAN 1</b>			
Arq <sup>l</sup> Responsable: Lic. Moulet Silva Luis Angel - Dirección de Control y Supervisión				
Elaborado por: Ing. Mayra Avila García				
Dpto: Lima	Provincia: Huaura	Distrito: Sayán		
Coordenada de Referencia: Este (X): 261 318.00 Norte (Y): 8 768 694.00		Área: 24 911.50 m <sup>2</sup> (2.4911 ha)	Perímetro: 676.65 m.	Escala: 1 / 1000
Proyección: UTM	Datum: WGS 84	Zona: 18s		
Fecha de elaboración: Diciembre 2024	Código de Plano: PPROV-099-MC_DGPA-DSFL-2024 WGS84

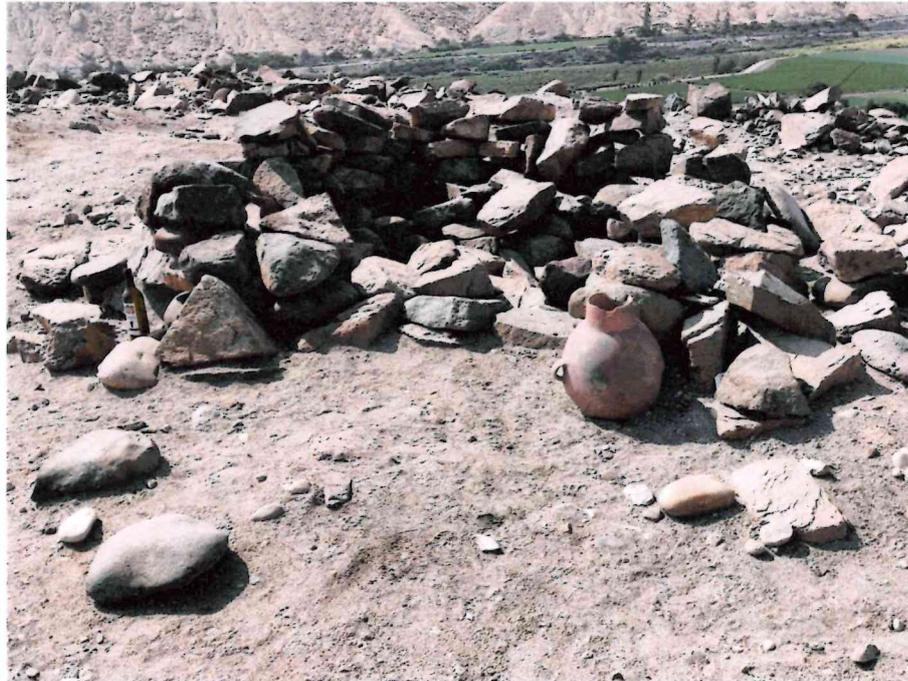
Vista de estructura semicircular de piedra sin argamasa, en la superficie se aprecia vasija expuesta del resultado de los huaqueos.

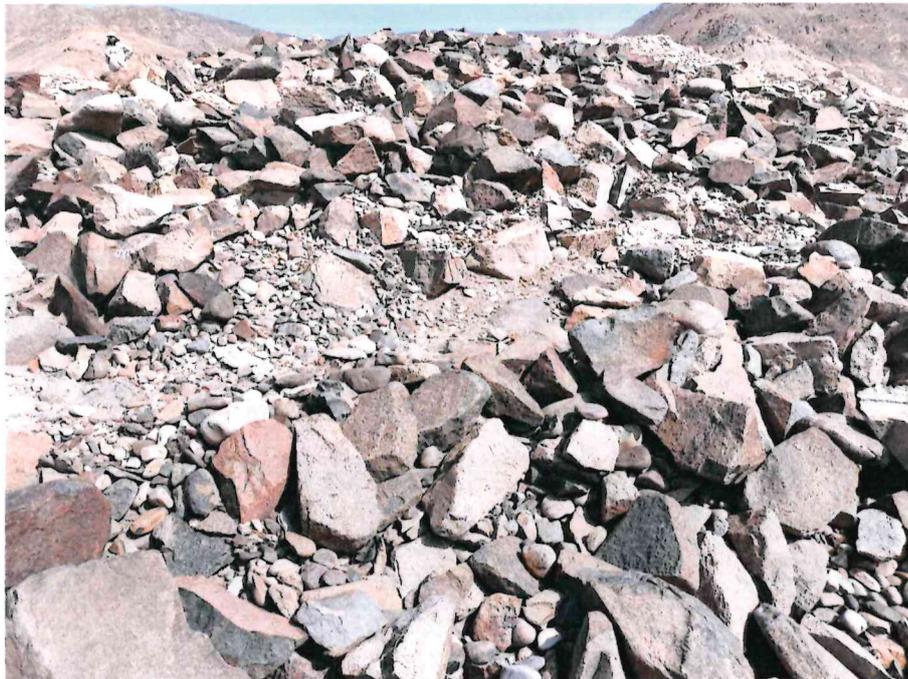
Vista de alineaciones de muros, que indicarían la presencia de muros en la cara norte del sitio arqueológico.

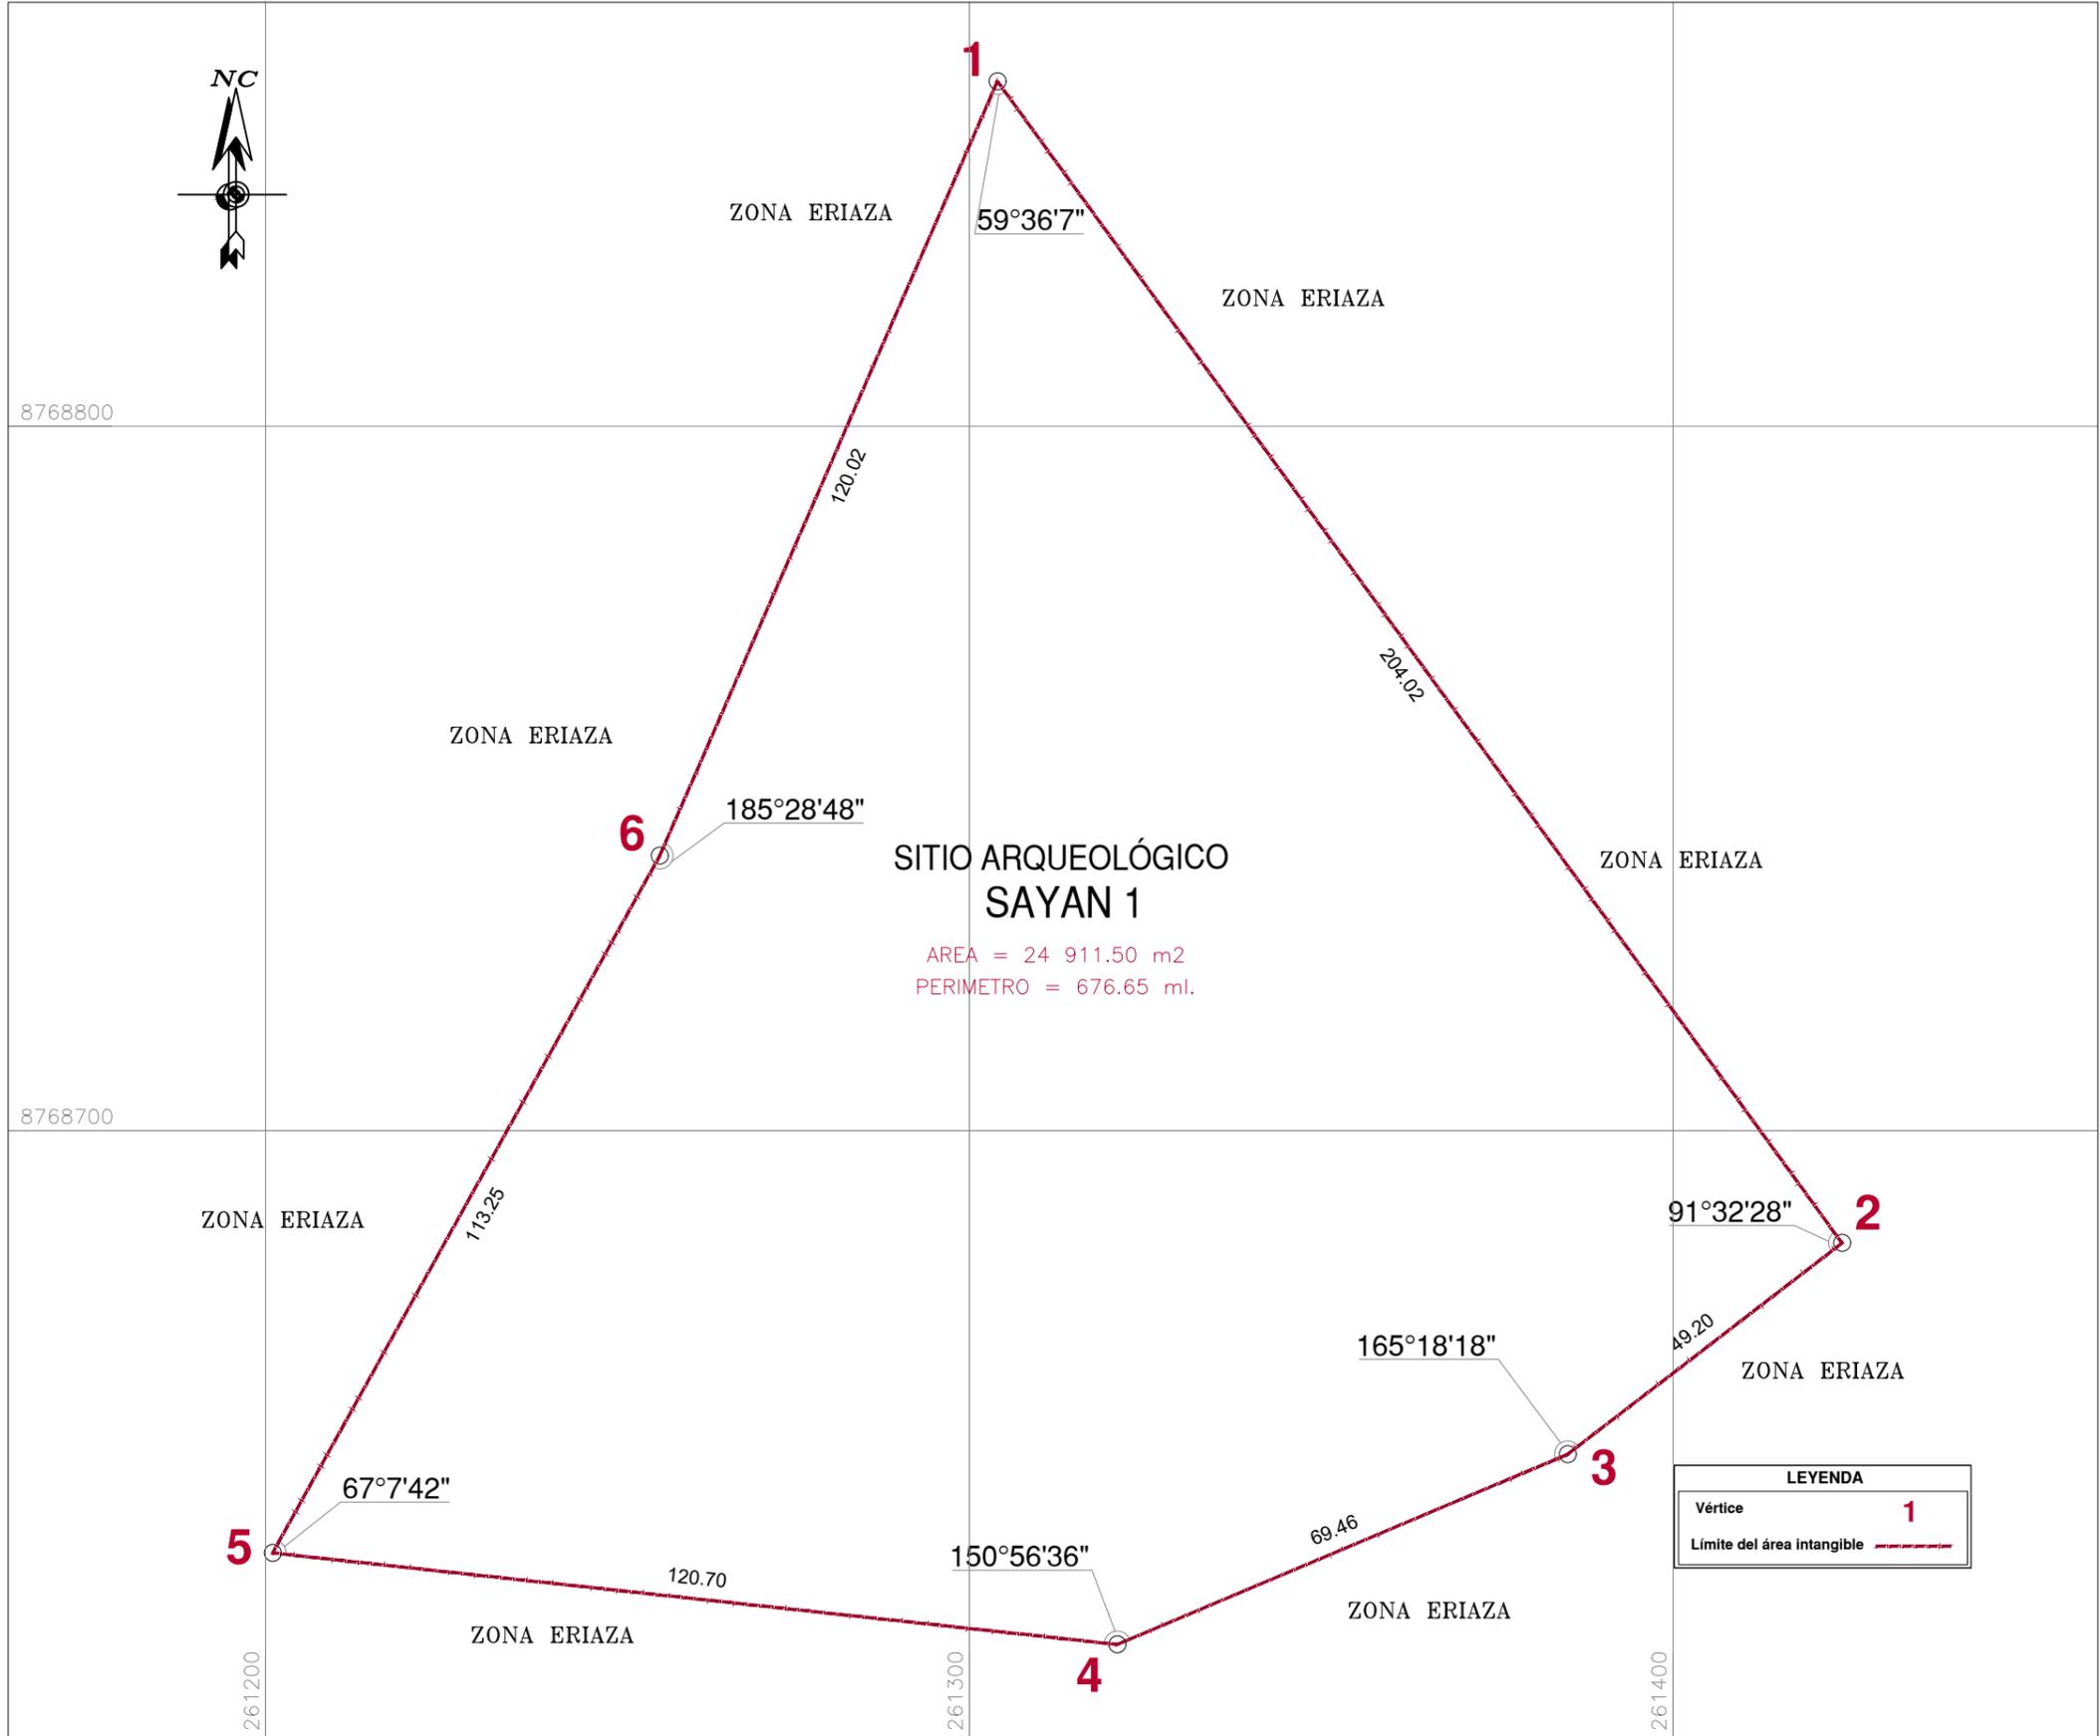
CUADRO DE DATOS TÉCNICOS S.A. SAYAN 1					
VERTICE	LADO	DISTANCIA	ANG. INTERNO	ESTE (X)	NORTE (Y)
1	1-2	204.02	59°36'7"	261304.0000	8768849.0000
2	2-3	49.20	91°32'28"	261424.0000	8768684.0000
3	3-4	69.46	165°18'18"	261385.0000	8768654.0000
4	4-5	120.70	150°56'36"	261321.0000	8768627.0000
5	5-6	113.25	67°7'42"	261201.0000	8768640.0000
6	6-1	120.02	185°28'48"	261256.0000	8768739.0000
TOTAL		676.65	719°59'59"
