RESOLUCION DIRECTORAL N° 000099-2025-DGPA-VMPCIC/MC

ARTÍCULO PRIMERO.- DETERMINAR la Protección Provisional del Sitio Arqueológico "Golf de Huampaní Sector 1", ubicado en el distrito de Lurigancho, provincia y departamento de Lima, por el plazo de dos años, prorrogable por el mismo periodo, debidamente sustentado. Las especificaciones de la presente determinación de protección provisional se encuentran indicadas en el Informe de Inspección N° 005-2025-HCC-DCS-VMPCIC-MC, elaborado por el especialista de la Dirección de Control y Supervisión de la Dirección General de Defensa del Patrimonio Cultural así como en los Informes N° 000254-2025-DSFL-DGPA-VMPCIC/MC, Informe N° 000024-2025-DSFL-DGPA-VMPCIC-MMP/MC y el cuadro de datos técnico del plano perimétrico con código N° PP-108_MC_DGPA/DSFL-2015 WGS84, los cuales se adjuntan como Anexo de la presente Resolución Directoral y forman parte integrante de la misma.

**INFORME DE INSPECCIÓN N° 005-2025-HCC-DCS-VMPCIC-MC**

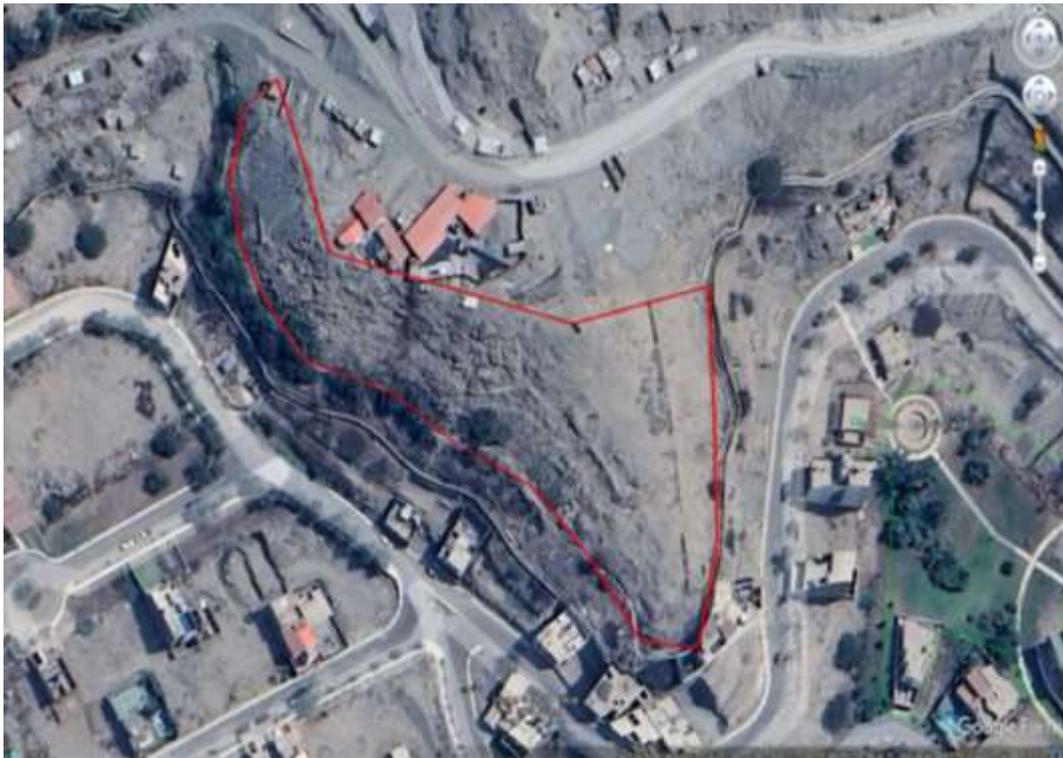
Imagen satelital del SIGDA pasado al Google Earth, mostrando la ubicación del ámbito solicitado para la Determinación de Protección Provisional, del Sitio Arqueológico "Golf de Huampani de Sector 1", remarcado con líneas rojas.

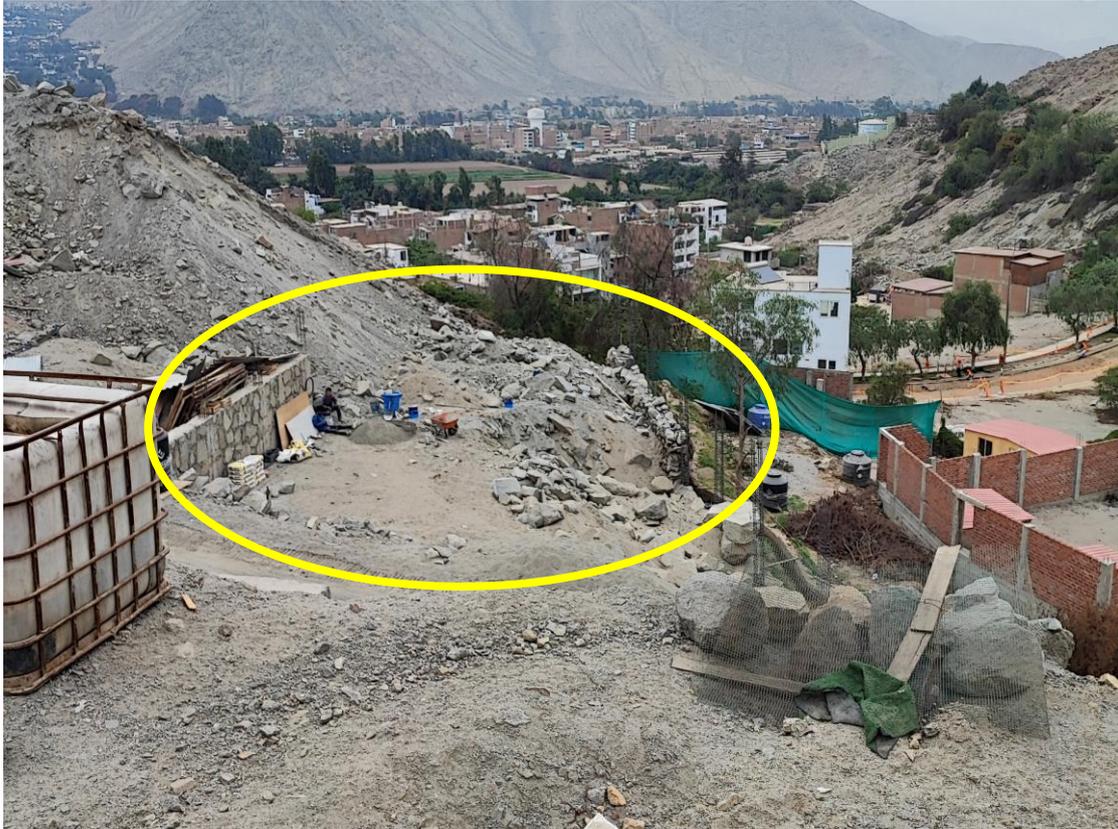
Sitio Arqueológico Golf de Huampani Sector 1. Área ubicada en el extremo noroeste del Bien Inmueble Prehispánico, donde se observa labores de remoción con maquinaria pesada para remover y nivelar el terreno.

ARTÍCULO SEGUNDO.- DISPONER como medidas preventivas, en el polígono especificado en el artículo precedente, de acuerdo a lo indicado por la Dirección General de Defensa del Patrimonio Cultural, las siguientes:

MEDIDA		REFERENCIA
Paralización y/o cese de la afectación:	x	CESE DE LA AFECTACIÓN
Señalización:	x	COLOCAR HITOS DE DELIMITACIÓN Y ACTUALIZACIÓN DE SEÑALÉTICA EN EL MURO DE SEÑALIZACIÓN.

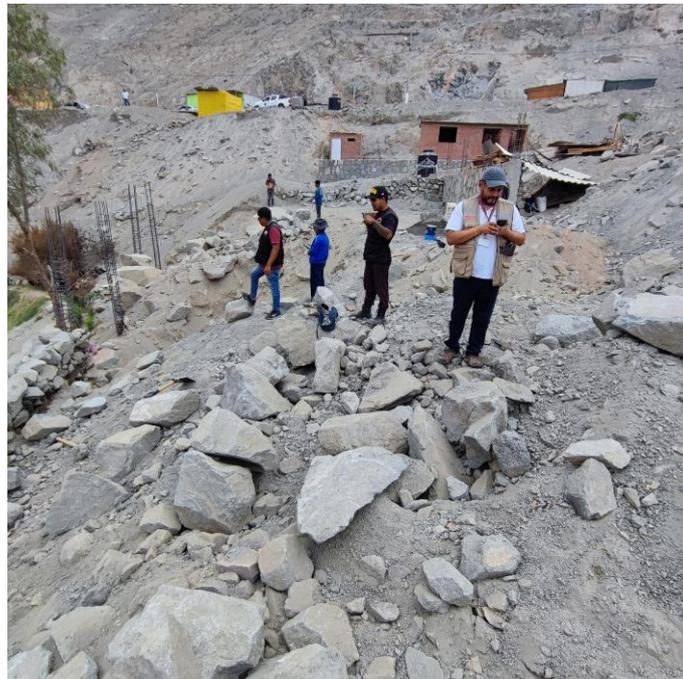
Sitio Arqueológico Golf de Huampani Sector 1. Área ubicada en el extremo noroeste del Bien Inmueble Prehispánico, donde se observa labores de remoción con maquinaria pesada para remover y nivelar el terreno.

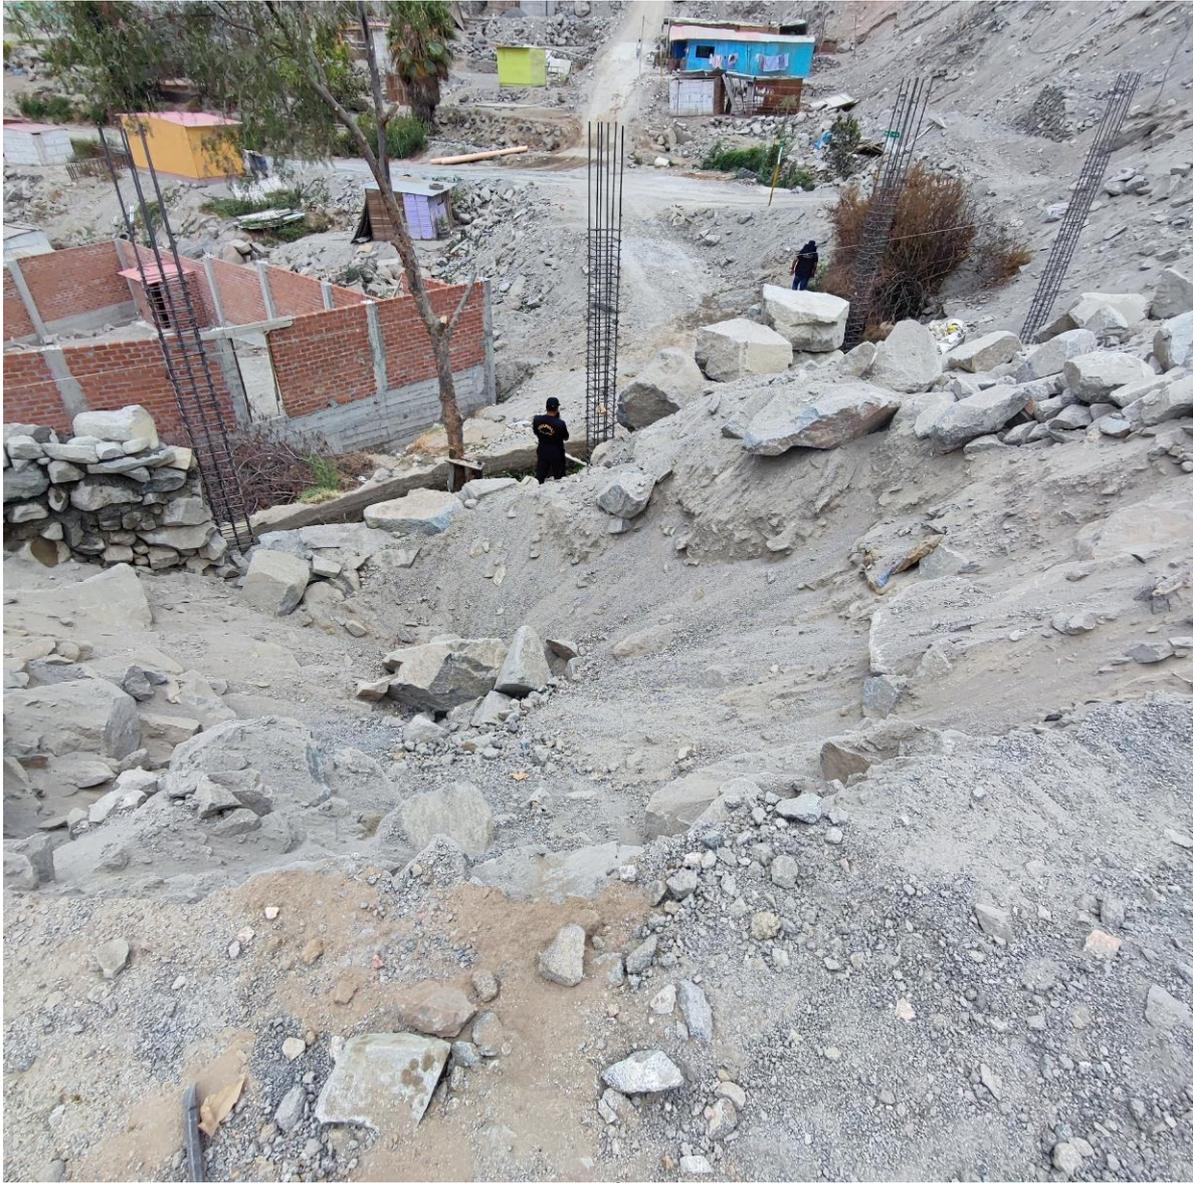
Sitio Arqueológico Golf de Huampani Sector 1. Área ubicada en el extremo noroeste del Bien Inmueble Prehispánico, donde se observa labores de remoción con maquinaria pesada para remover y nivelar el terreno. Nótese la columna de fierros hacia la parte baja.
