**RESOLUCION DIRECTORAL N° 000116-2025-DGPA-VMPCIC/MC**

**INFORME N° 000115-2025-DGPA-VMPCIC-ARD/MC**

**INFORME N° 000028-2025-DSFL-DGPA-VMPCIC-MDR/MC**

## INFORME DE INSPECCIÓN N° 002-2024-DFA/DCS/DGDP/VMPCIC/MC

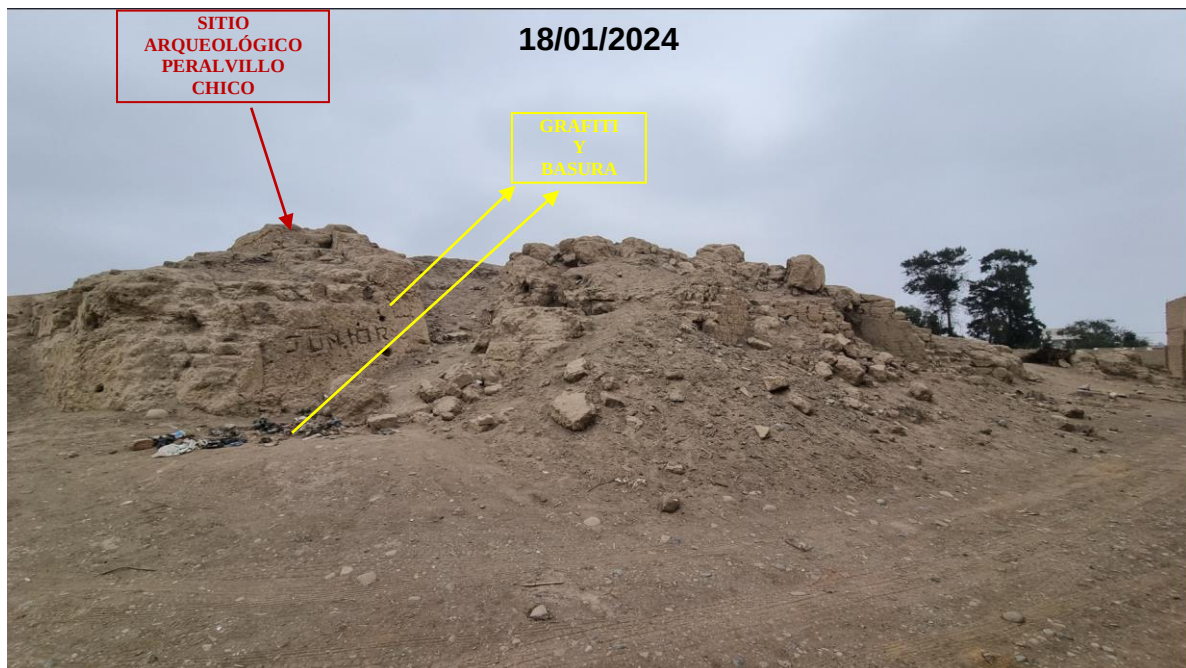
**Foto 1:** Sitio Arqueológico Peralvillo Chico. Vista panorámica del montículo formado por recintos de muros de tapia (en color rojo), nótese a los grafitis sobre una tapia y la acumulación de basura. Foto tomado el 18 de enero de 2024.

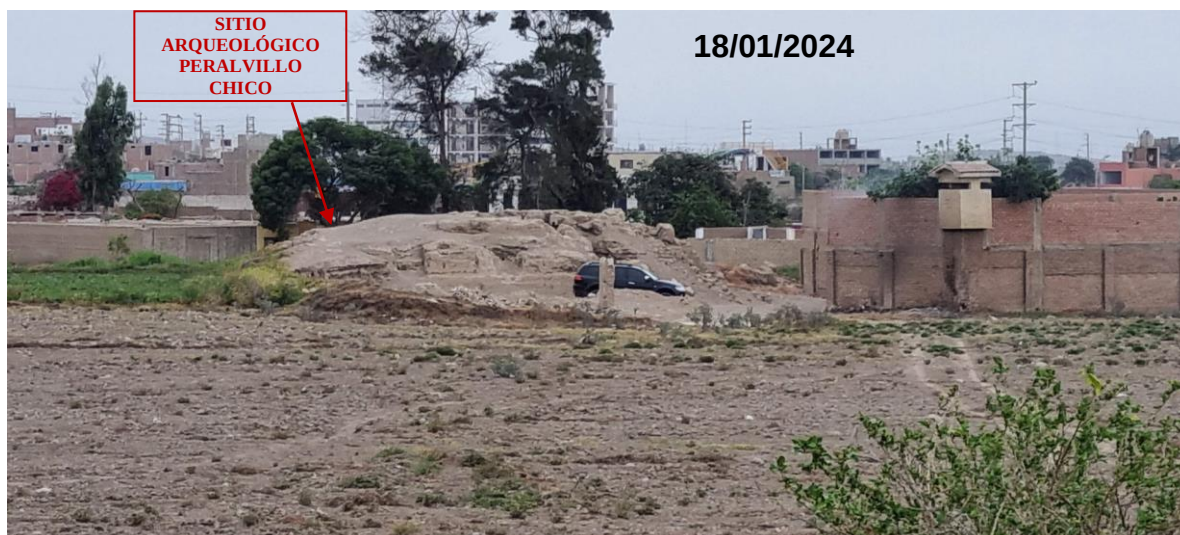
**Foto 2:** Sitio Arqueológico Peralvillo Chico. Vista panorámica del montículo que conforma el bien arqueológico (en color rojo). **Foto tomado el 18 de enero de 2024.**

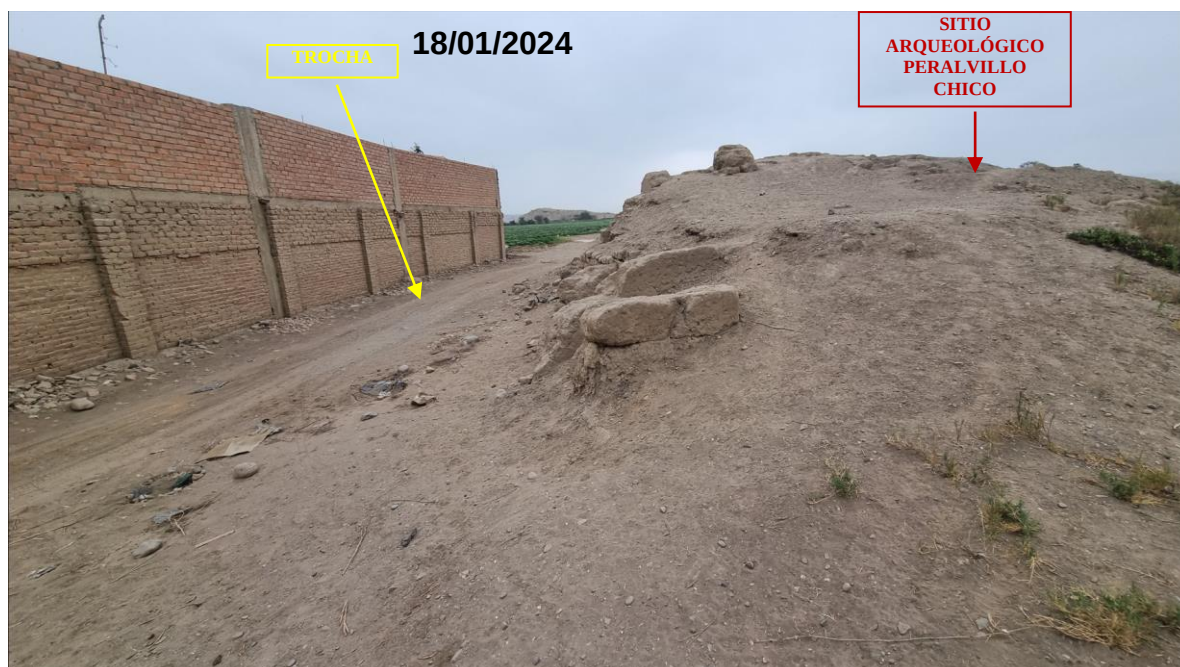
**Foto 3:** Sitio Arqueológico Peralvillo Chico. Vista panorámica del montículo formado por recintos de muros de tapia (en color rojo) y nótese la trocha que pasa a un costado (en color amarillo). **Foto tomado el 18 de enero de 2024.**

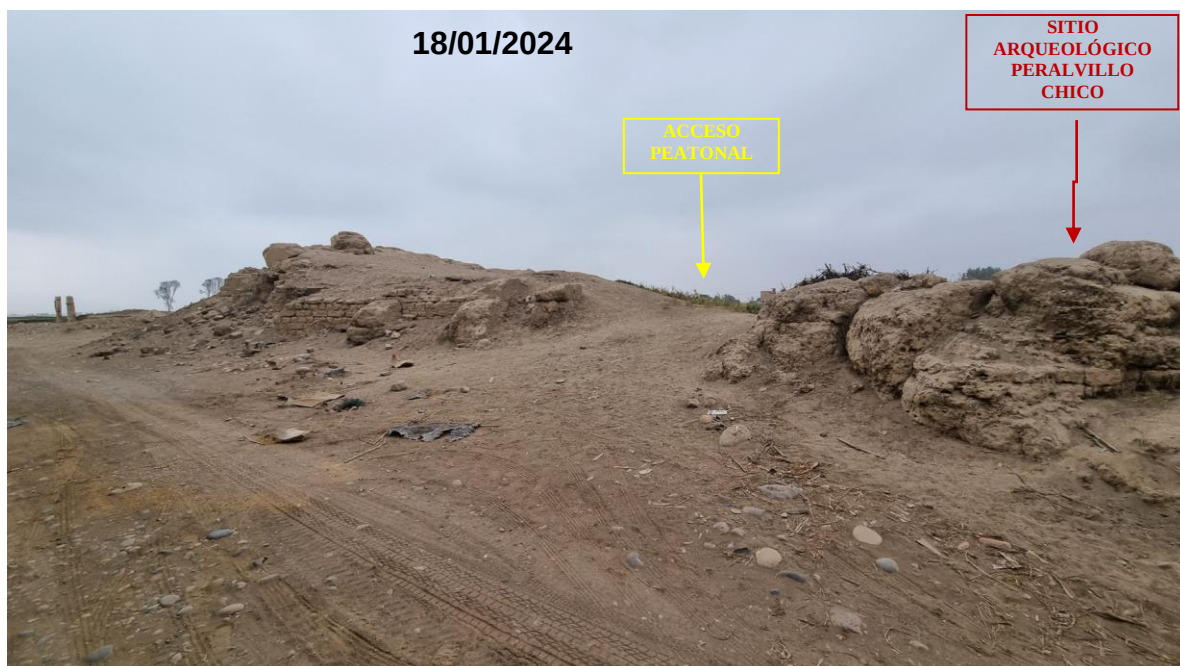
**Foto 4:** Sitio Arqueológico Peralvillo Chico. Vista panorámica del montículo formado por recintos de muros de tapia (en color rojo) y nótese el acceso peatonal (en color amarillo). **Foto tomado el 18 de enero de 2024.**

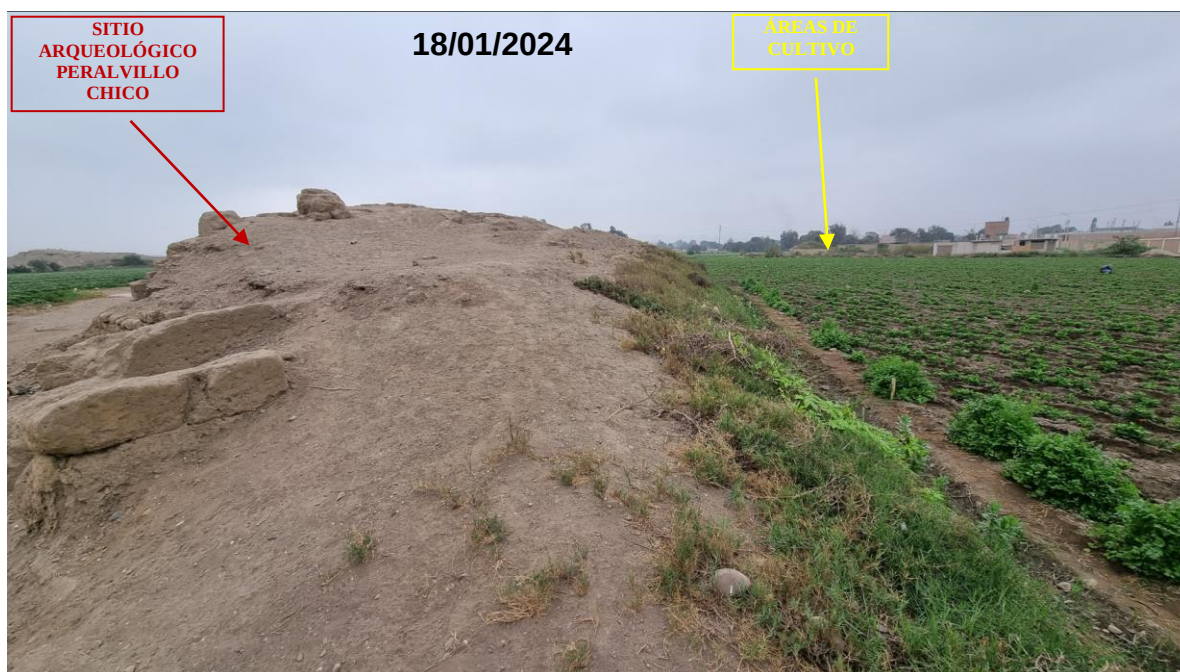
**Foto 5:** Sitio Arqueológico Peralvillo Chico. Vista panorámica del montículo formado por recintos de muros de tapia (en color rojo) y nótese a un costado áreas de cultivo y un canal de regadío (en color amarillo). **Foto tomado el 18 de enero de 2024.**

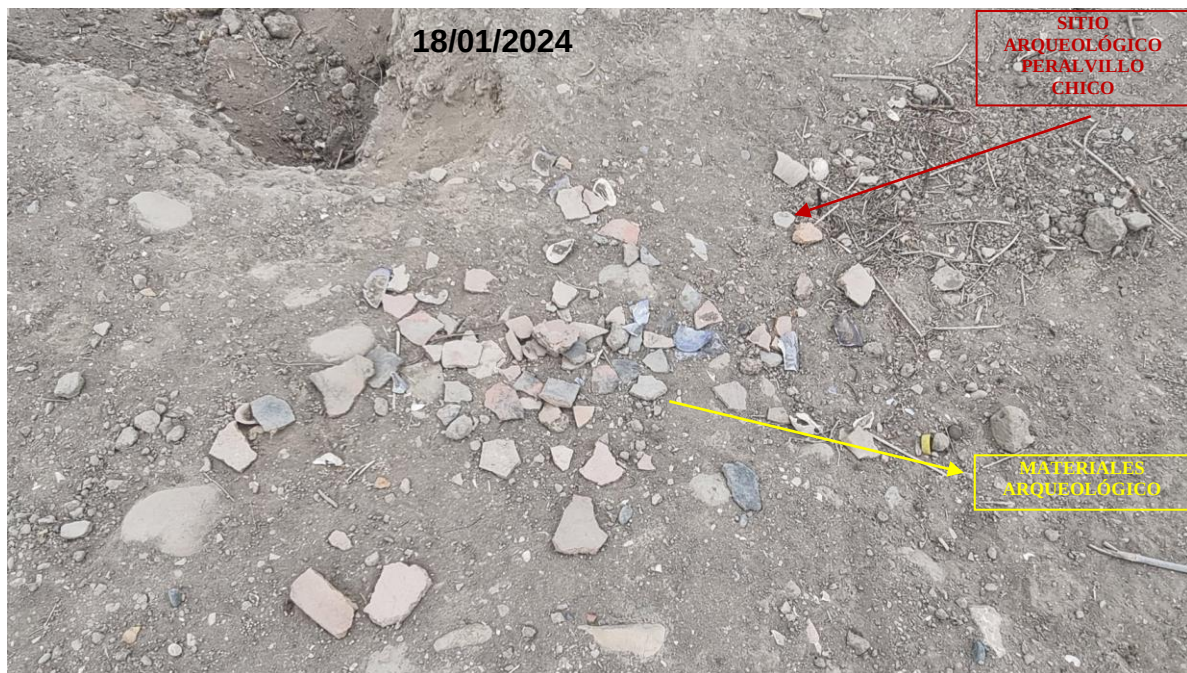
**Foto 6:** Sitio Arqueológico Peralvillo Chico. Vista en detalle de la cima del montículo formado por recintos de muros de tapia (en color rojo) y nótese sobre la superficie evidencia arqueológica de moluscos y fragmentos de cerámica (en color amarillo). **Foto tomado el 18 de enero de 2024.**
