I. **VISTO:** el Informe N° 000291-2024-DCS-DGDP-VMPCIC/MC del 08 de noviembre de 2024, emitido en el marco del procedimiento administrativo sancionador seguido contra la señora Karla Stephany Félix Monteverde.

1. Que, el inmueble ubicado en Jirón Manuel Pardo N° 550 del distrito, provincia y departamento de Lima, se encuentra emplazado dentro de los linderos de la Zona Monumental de Lima, declarada mediante Resolución Suprema N° 2900-72-ED del 28 de diciembre de 1972, publicado en el diario oficial el "El Peruano" el 23 de enero de 1973, asimismo, el referido inmueble se ubica dentro del Centro histórico de Lima, conforme al Anexo 2 del Reglamento Único de Administración del Centro Histórico de Lima (RUACHL) aprobado mediante Ordenanza N° 2195 del 05 de diciembre de 2019.

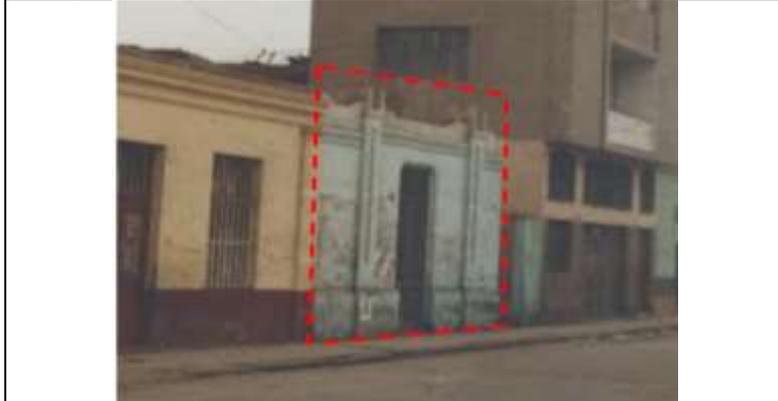
**Imagen 1: Vista de la fachada del inmueble en setiembre de 1996**

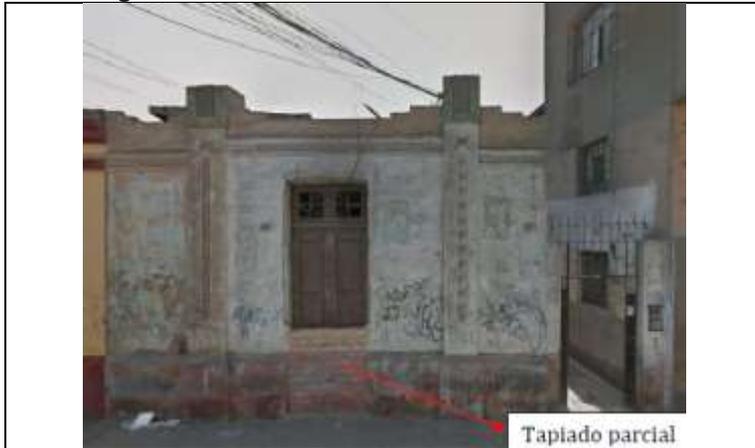
**Imagen 2: Vista de fachada del inmueble en el año 2013**

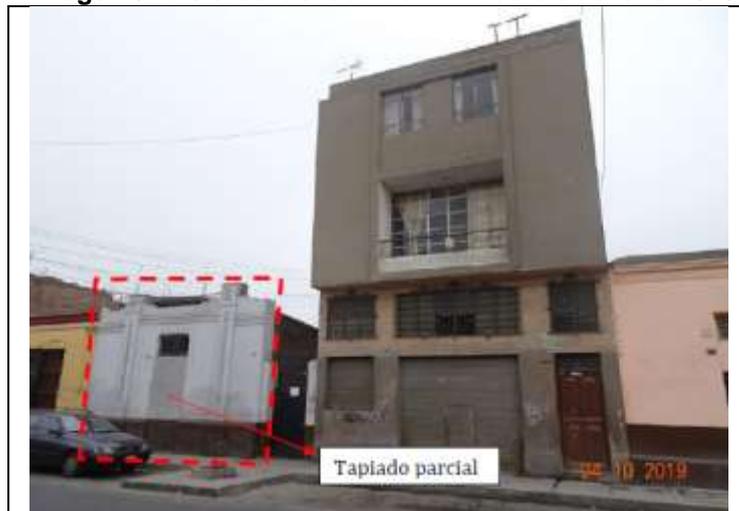
**Imagen 3: Vista de fachada del inmueble en el año 2019**

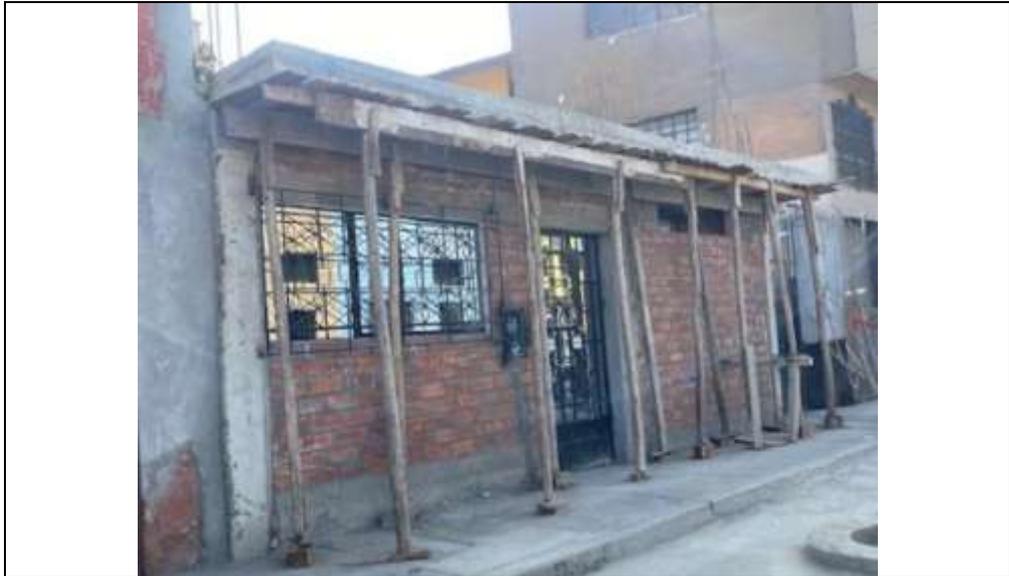
*"Una edificación de un solo nivel de material de ladrillos de columnas y vigas de concreto armado. Precisar que se encuentra con un voladizo el cual se encuentra con el encofrado aún instalado (...)"*

**Imagen 4: Vista del inmueble desde el exterior, donde se aprecia el techado y voladizo exterior del inmueble**

- 1) **Demolición**<sup>18</sup> del **alero exterior** del inmueble ubicado en Jirón Manuel Pardo N° 550 del distrito, provincia y departamento de Lima, con previa comunicación a la Dirección de Patrimonio Histórico Inmueble, a fin de que supervise los trabajos y/o brinde los lineamientos técnicos pertinentes, de corresponder, en el plazo de sesenta (60) días calendario, en estricta observancia del ordenamiento jurídico vigente; y,
- 2) **Ejecución de obra**<sup>19</sup>, deberá de adecuar las intervenciones realizadas por la administrada en el inmueble ubicado en el Jirón Manuel Pardo N° 550 del distrito, provincia y departamento de Lima, en estricta observancia del ordenamiento jurídico vigente, y dentro del plazo y con previo aviso de las autoridades detalladas en la medida correctiva 1).

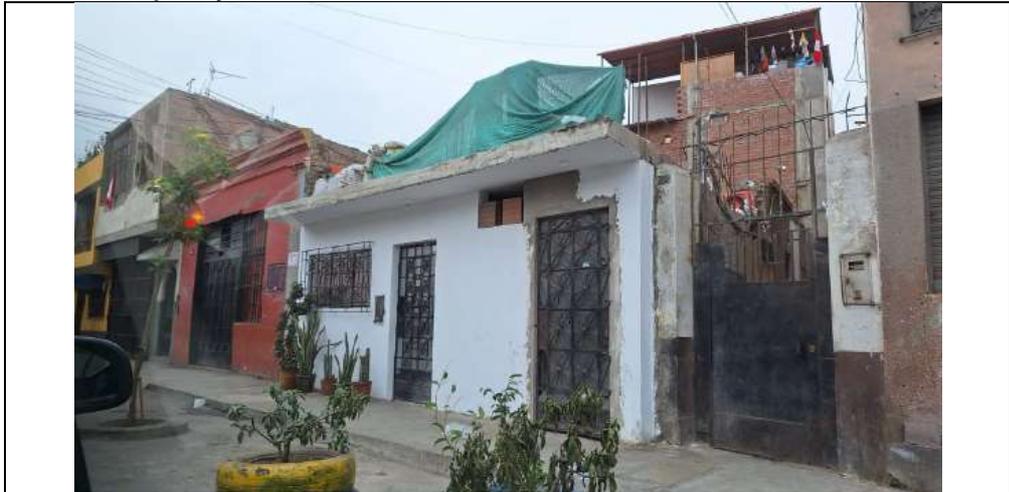
***"Se constató una edificación de un nivel conformado por estructuras de concreto armado, tabiquería de ladrillo y losa aligerada, y cuenta con alero. Puertas y ventanas de carpintería metálica y vidrio  
No se encontró personal ejecutando obra, en el techo se pudo observar bolsas de cemento y mala raschell (...)"***

**Imagen 5: Vista desde el exterior del inmueble donde se aprecia una edificación de un piso y en azotea la instalación de malla raschell**

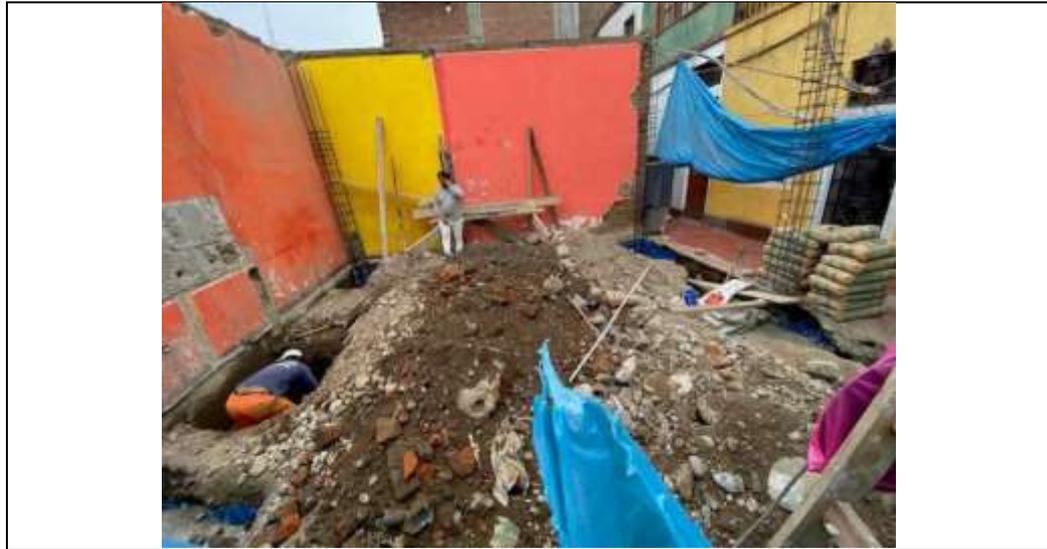
*"Se visualiza a dos obreros realizando excavación para zanjas; asimismo, se observa la instalación de columnas (sin vaciado) entre esquinas, asimismo, en la fachada al lado derecho se encuentra cerrado con plásticos azules. En este acto se exhorta a la paralización de la obra hasta que cuente con las autorizaciones correspondientes (...)"*

Vista del interior del inmueble, donde se verifica a personal obrero trabajando en apertura de zanjas e instalación del fierro para columnas, así mismo materiales de construcción (sacos de cemento)
