RESOLUCION DIRECTORAL N° 000125-2025-DGPA-VMPCIC/MC

Asunto : Remito solicitud de protección provisional del sitio
arqueológico HUACA LA OTRA BANDA – A, ubicada en el
distrito de Saña, provincia de Chiclayo, departamento de
Lambayeque.

MUSEO ARQUEOLÓGICO TUMBAS REALES DE SIPÁN
SITIO ARQUEOLÓGICO HUACA LA OTRA BANDA A - SAÑA - CHICLAYO - LAMBAYEQUE.
26-02-2025

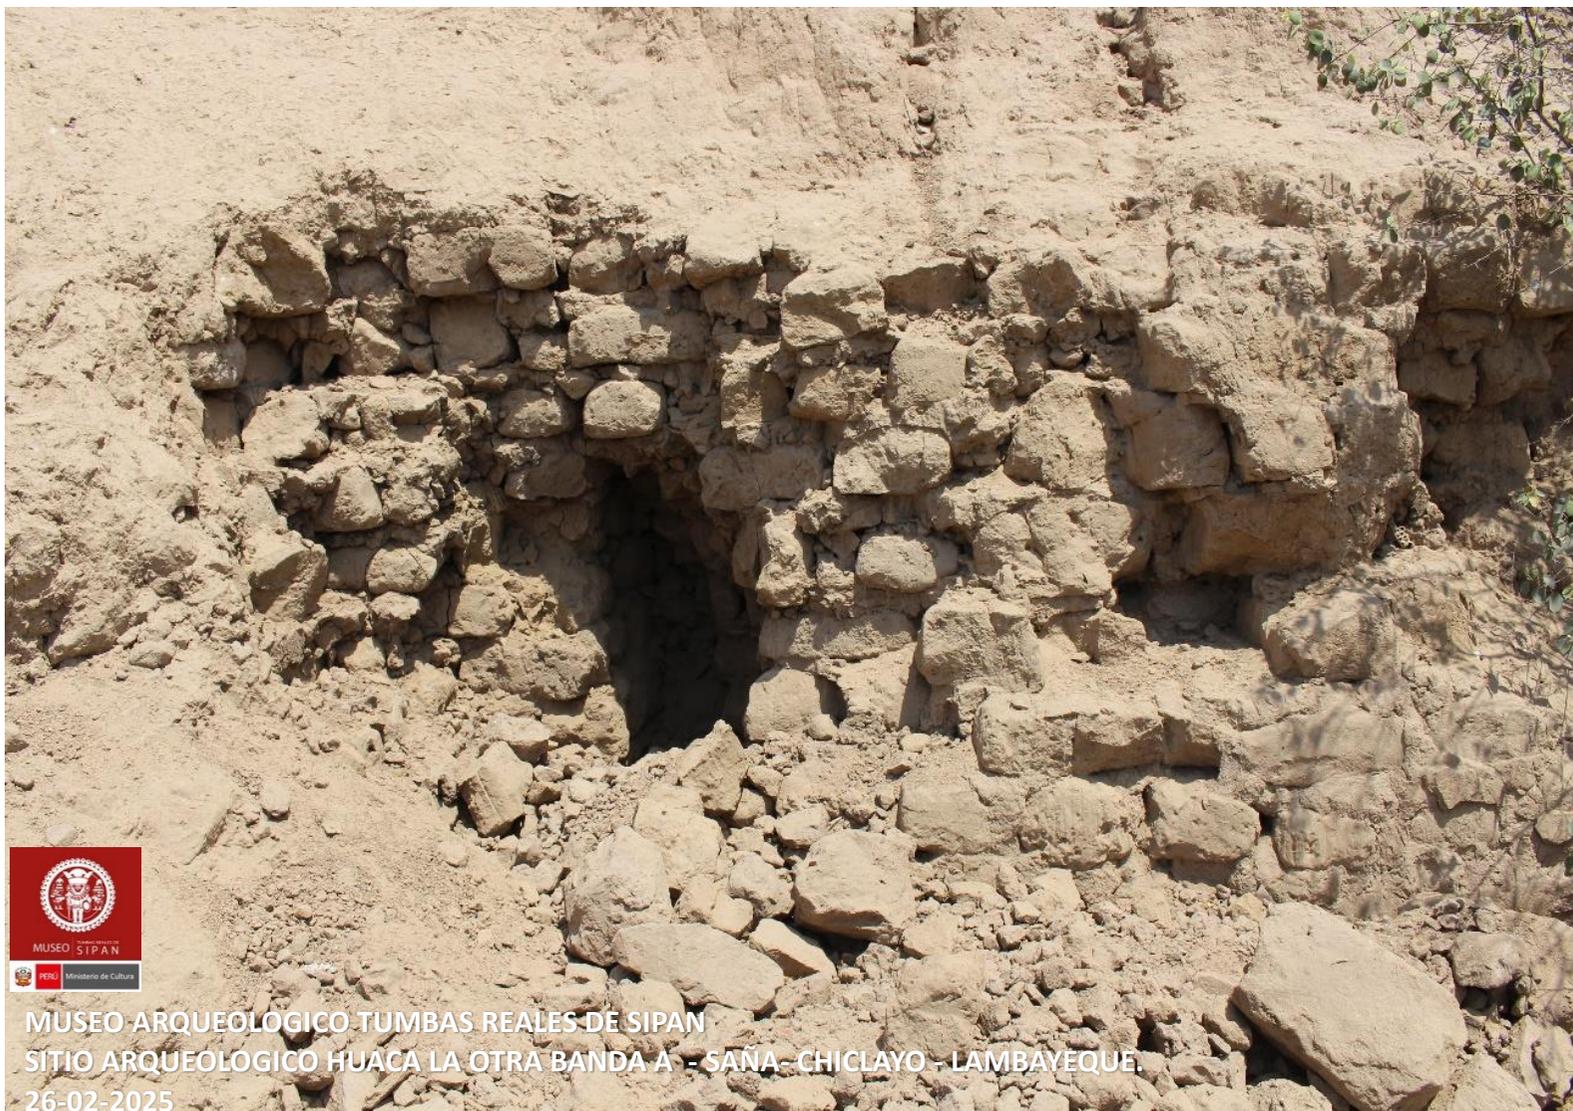
Afectación N°01: (Pozos de huaqueo): el sitio arqueológico ha sido afectado por excavaciones clandestinas de alrededor de 1.50 metros de diámetro aproximadamente por profundidades diversas, las más profundas oscilan alrededor de 1.00 metro. El pozo de huaqueo que ha causado daños irreversibles al monumento arqueológico, es el que ha roturado parte de la fachada norte del montículo piramidal, destruyendo el enlucido de pintura roja y parte de la estructura de adobes del segundo escalón, se ubica entre las coordenadas UTM (WGS84) ESTE (X) 656724.0000 - NORTE (Y) 9233269.0000 (Ver imágenes). Afectación N°02: Se trata de un bloque de concreto de 40x40, que se ubica en la cima del sitio arqueológico.

El estado de conservación del montículo piramidal es regular, los huaqueros han roturado el enlucido de pintura roja del segundo escalón de la fachada norte del montículo, dañando la edificación de forma irreversible; de la misma manera han roturado los adobes y el enlucido de arcilla del primer escalón de la fachada norte para la instalación del bloque de concreto.

Imagen 03: Fotografía del huaqueo intenso en el sitio arqueológico Huaca La Otra Banda A. Nótese los adobes

MEDIDA		REFERENCIA
-Paralización y/o cese de la afectación:	x	Patrullajes inopinados al sitio arqueológico y comunicación con la Comisaría de la Policía Nacional del Perú del distrito de Saña para frenar este tipo de actos..
-Desmontaje:	x	De casas y otras estructuras permanentes.
-Incautación:	x	De maquinaria y equipos en coordinación con la Policía Nacional del sector.
- Señalización:	x	Colocar hitos y Paneles informativos sobre su intangibilidad.
- Retiro de Estructuras temporales, maquinarias, elementos y/o accesorios:	x	Maquinaria y equipos, cercos, plantaciones de vegetales y otros enseres.

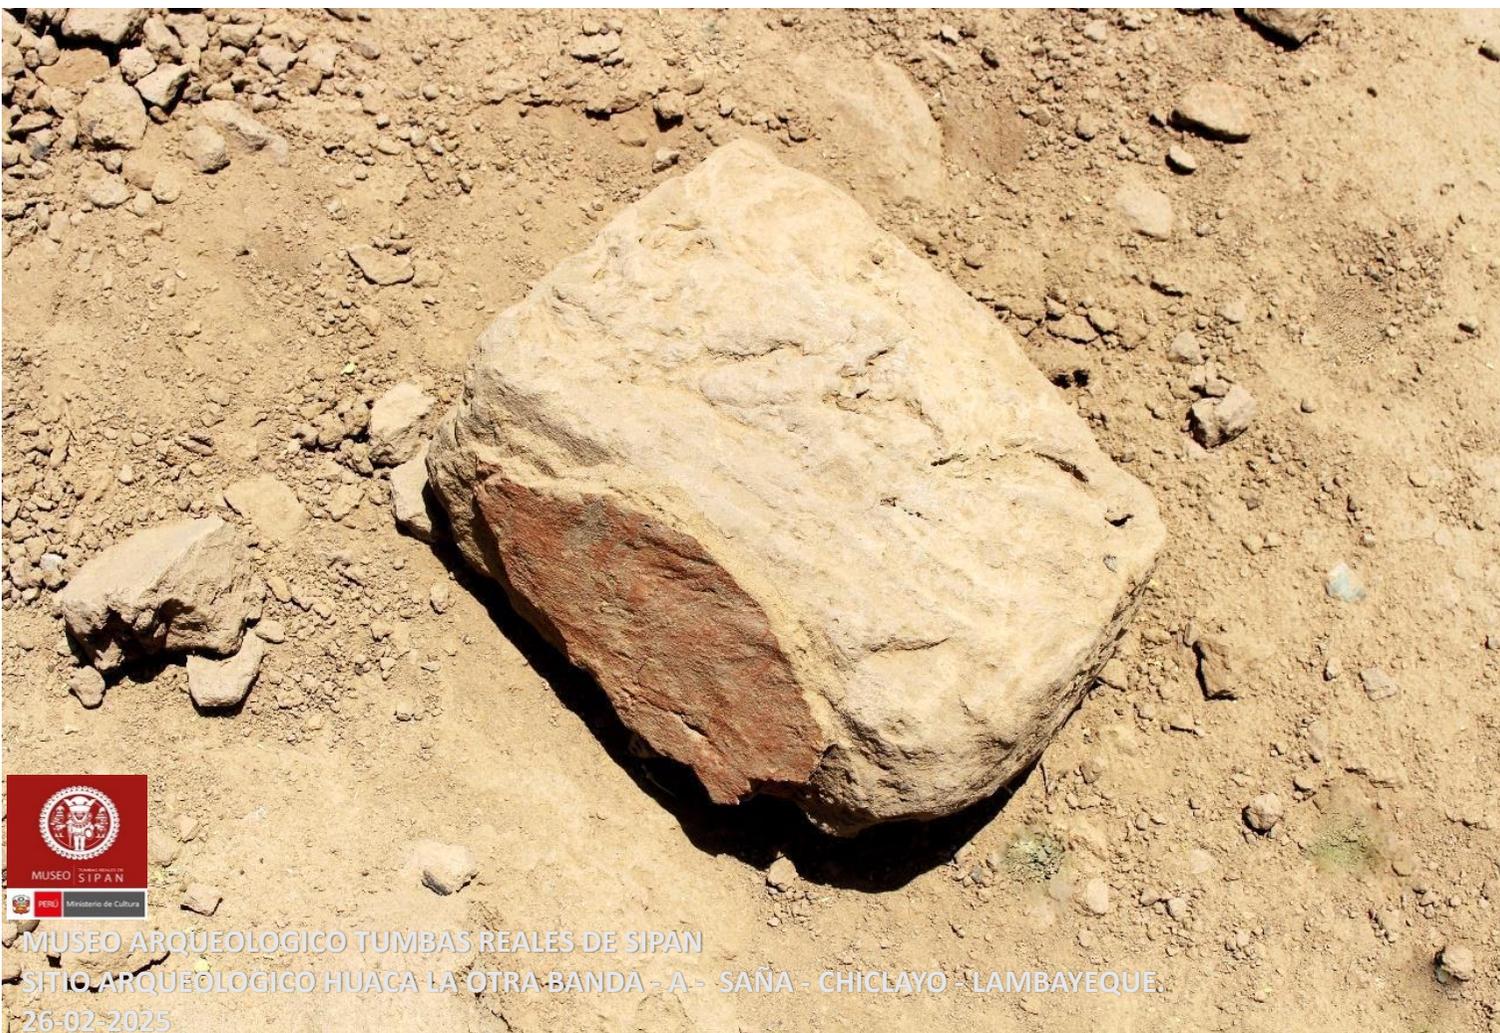
Imagen 04: Fotografía de un adobe con enlucido rojo, hallado sobre la superficie del sitio arqueológico.

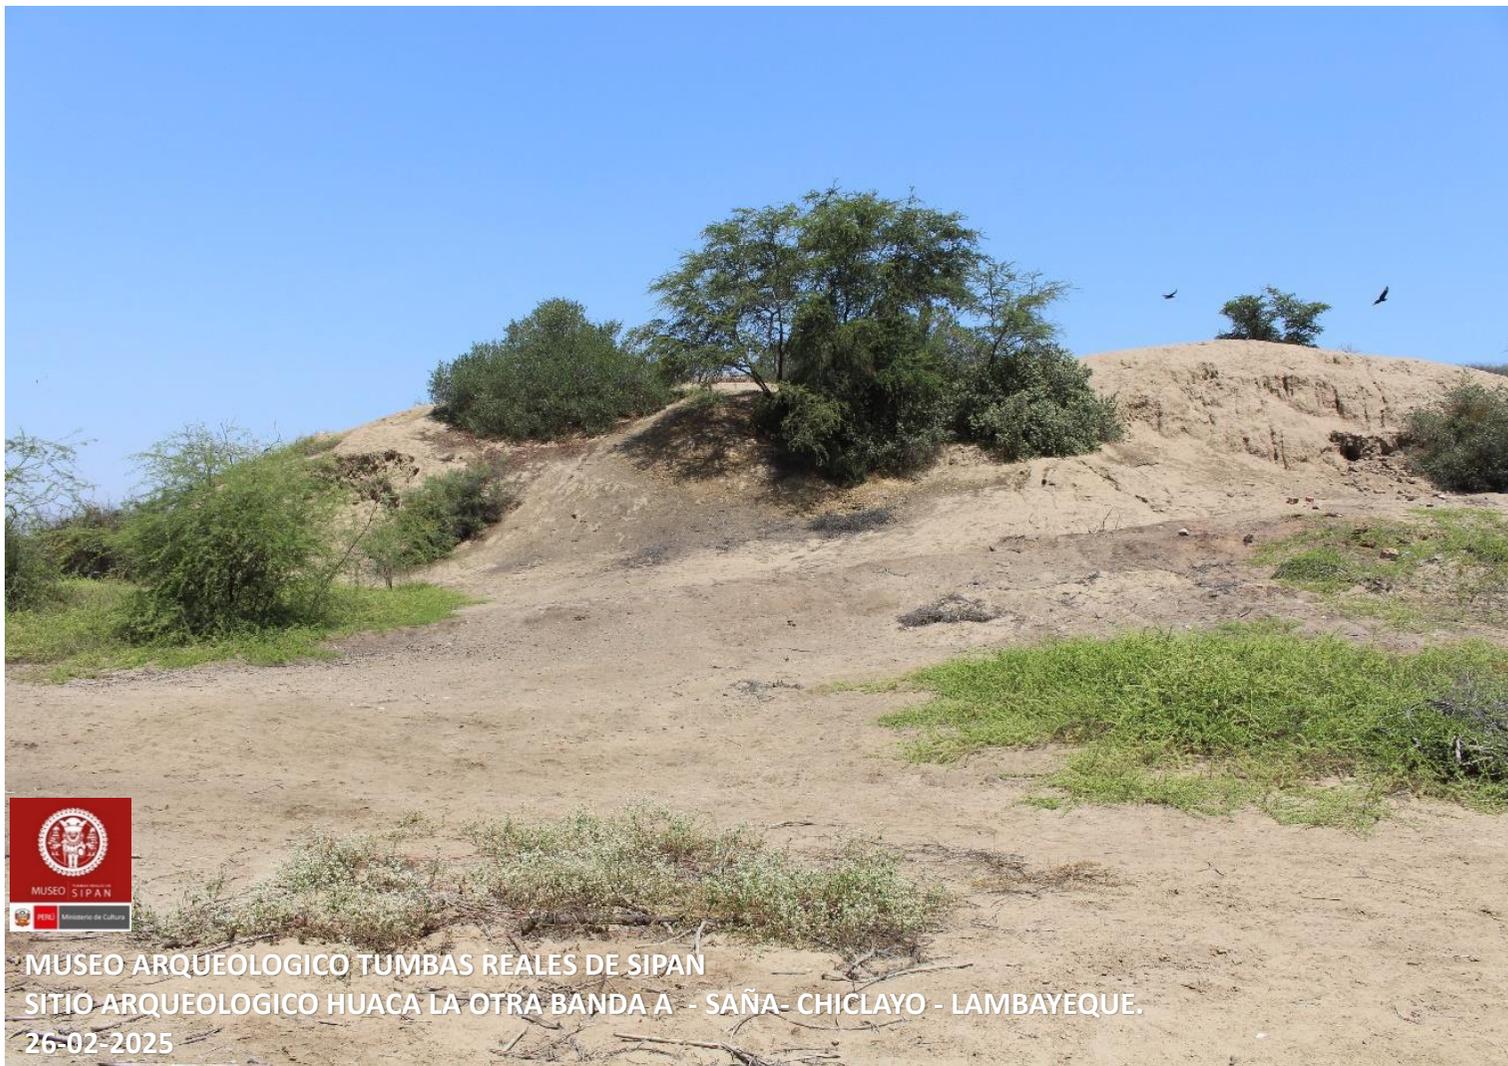
Se aprecia el crecimiento desmedido de maleza y vegetación arbustiva.

Imagen 05: Fotografía del avance del crecimiento de la maleza y vegetacion arbustiva en el sitio arqueológico Huaca La Otra Banda - A.

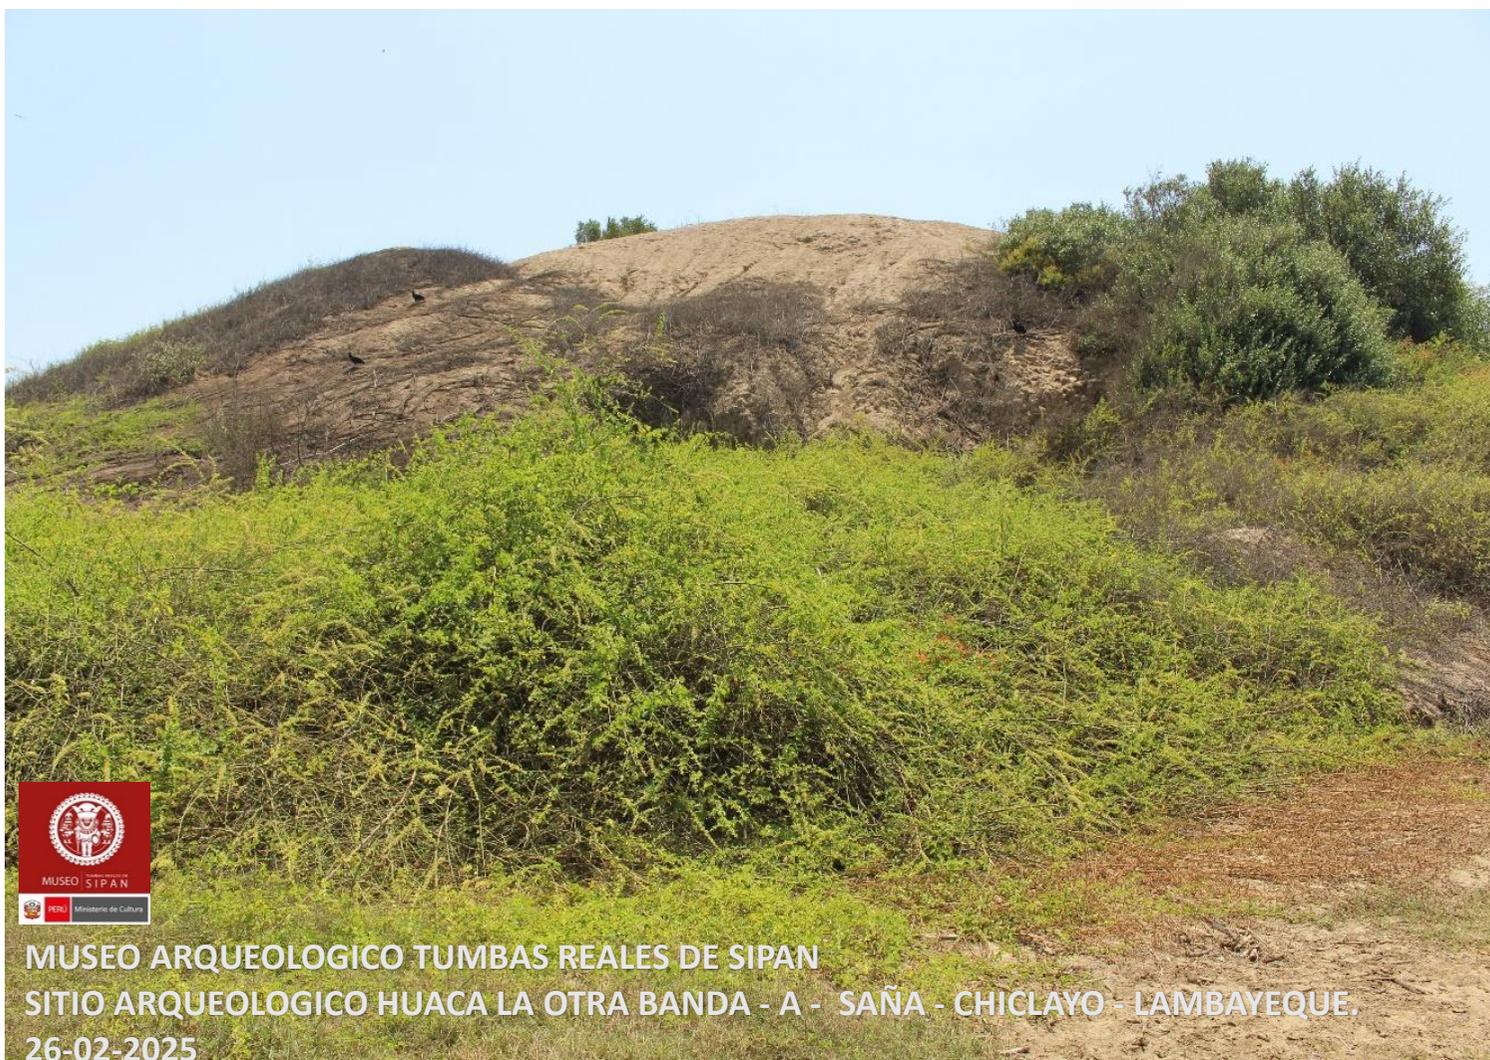
Imagen 06: Fotografía del avance del crecimiento de la maleza y vegetación arbustiva en el sitio arqueológico Huaca La Otra Banda - A

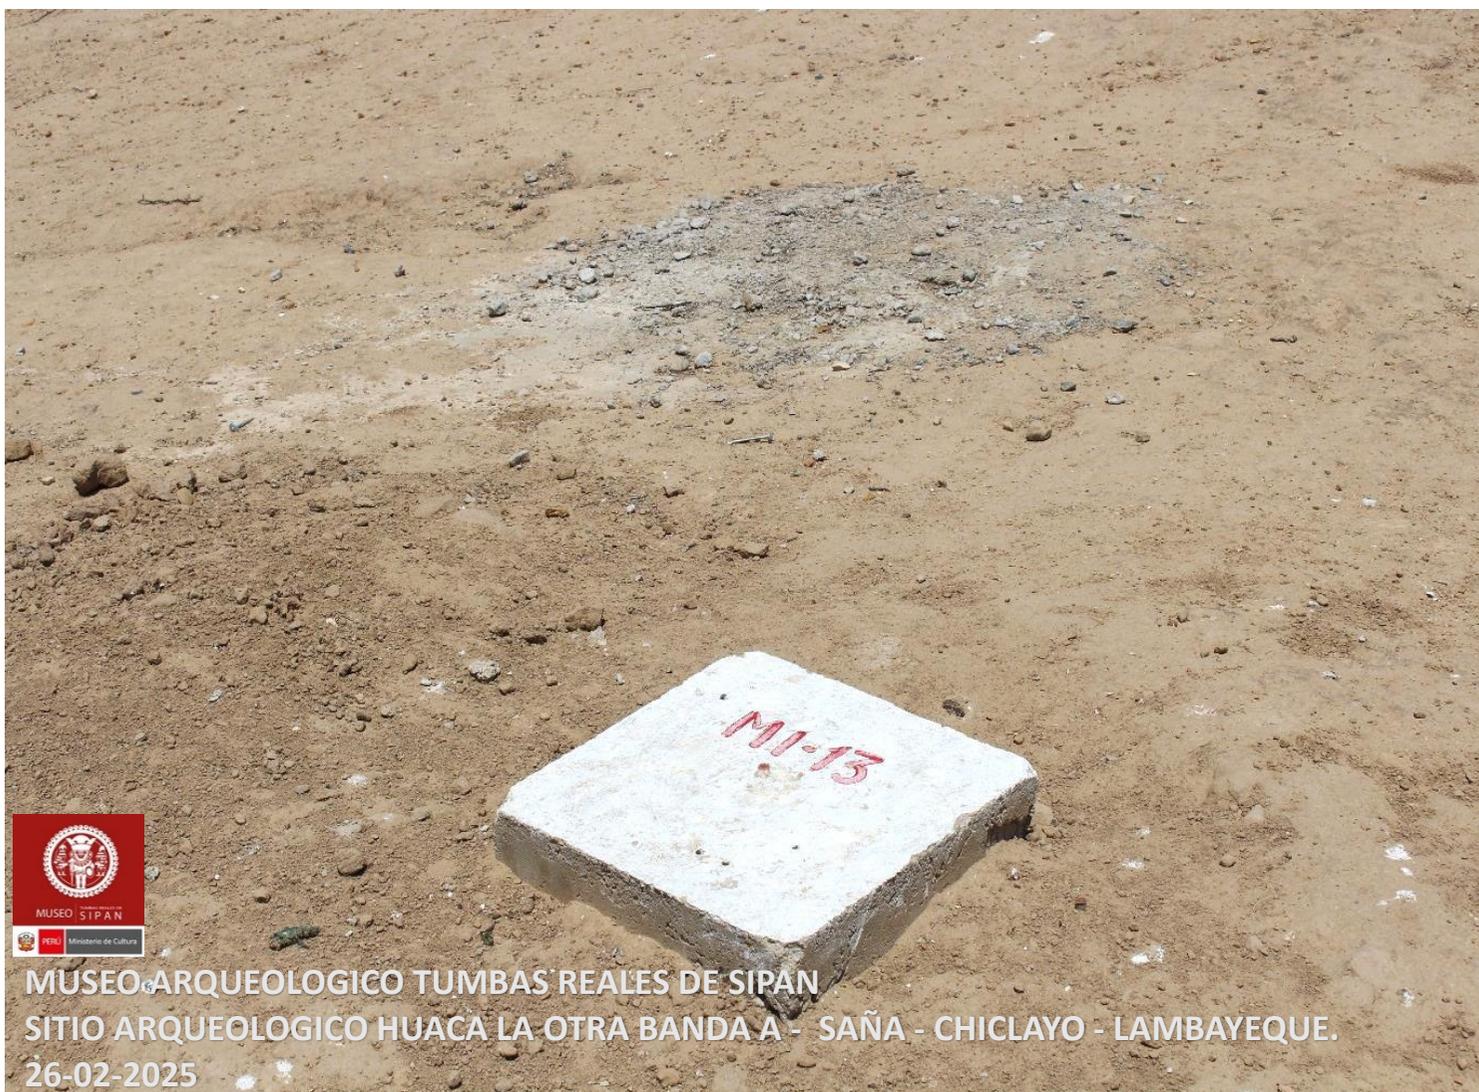
Imagen 07: Fotografía del bloque de concreto colocado sobre la cima del sitio arqueológico Huaca La Otra Banda - A.
