## RESOLUCION DIRECTORAL N° 000127-2025-DGPA-VMPCIC/MC

**Asunto :** DETERMINACION DE PROTECCION PROVISIONAL DEL  
PAISAJE ARQUEOLÓGICO DE RUNAYOCC, UBICADO EN EL  
CENTRO POBLADO DE RUNAYOCC, DISTRITO DE  
HUAYTARA, PROVINCIA DE HUAYTARÁ.

**Asunto :** DETERMINACION DE PROTECCION PROVISIONAL DEL  
PAISAJE ARQUEOLÓGICO DE RUNAYOCC, UBICADO  
EN EL CENTRO POBLADO DE RUNAYOCC, DISTRITO  
DE HUAYTARA, PROVINCIA DE HUAYTARÁ.

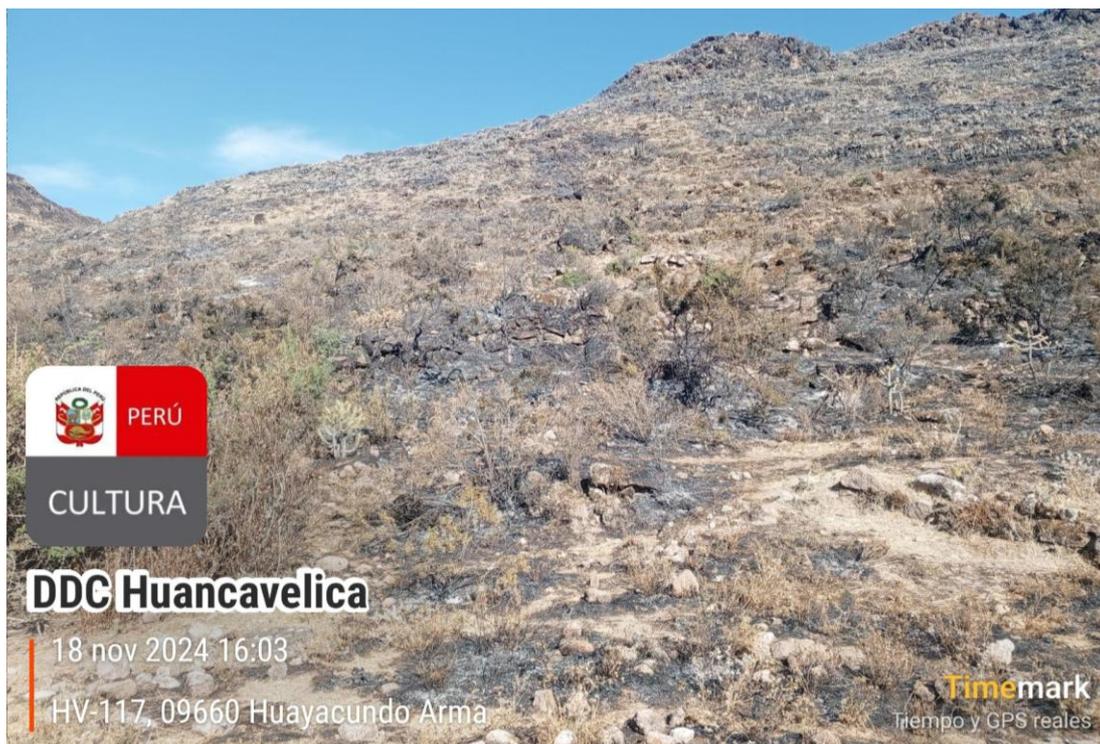
Imagen 3. Vista de los muros perimetrales en la zona sur de la cima del Paisaje Arqueológico de Runayocc (vista W-E)

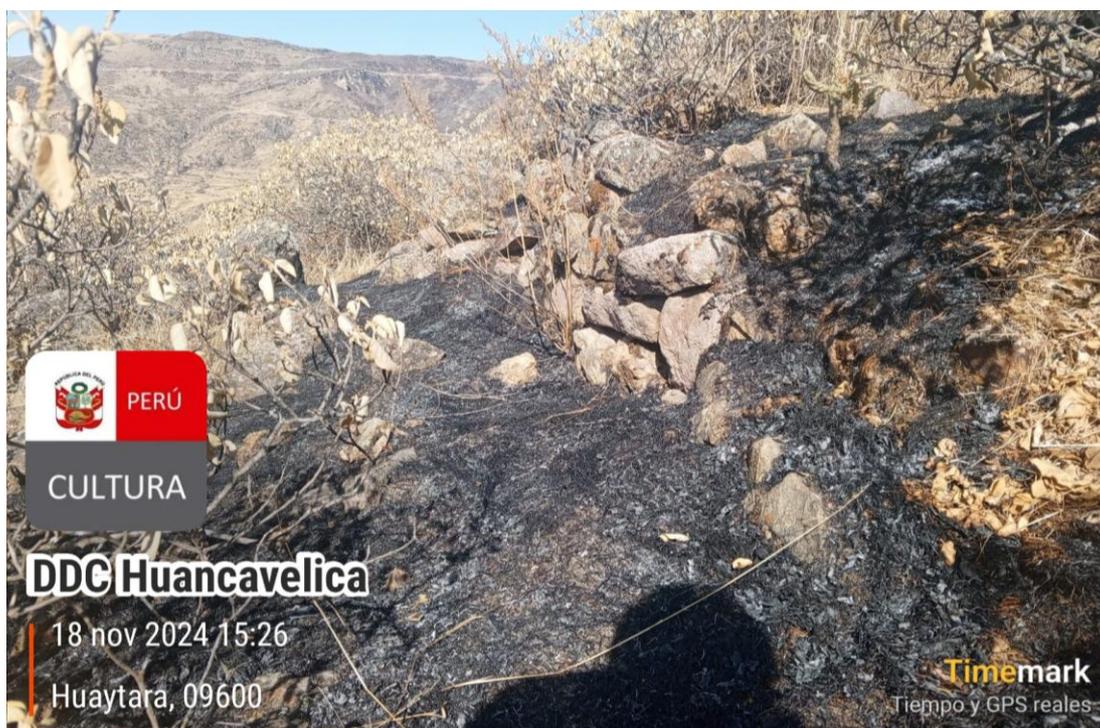
En el momento de la inspección, en el área de la afectación no se identificó a ningún ciudadano infractor. Así mismo no se pudo verificar una afectación en curso o que se estén desarrollando actividades o trabajos en el área. Sin embargo, se ha identificado rastros de actividades humanas recientes, como la quema intencional de la vegetación sobre los muros de la arquitectura prehispánica, alterando su condición cultural por las elevadas temperaturas generadas por el fuego.

Al evaluar las afectaciones dadas en el entorno del Paisaje Arqueológico de Runayocc se ha determinado que se ha efectuado una ALTERACIÓN y DAÑO de los elementos arquitectónicos.

Imagen 4. Vista a detalle de las rocas de los muros fracturados por la elevación de temperatura producidos por el fuego.

*Se recomienda a la Dirección de la DDC Huancavelica determinar a través de Directivas o Lineamientos para la intervención en sitios Arqueológicos, relacionados con trabajos de limpieza, acondicionamiento y mantenimiento. Así mismo, es pertinente que la DDC Huancavelica trabaje en alianzas de protección al patrimonio con las diferentes Instituciones de Huancavelica, tales como municipalidades y gobierno regional, etc.*

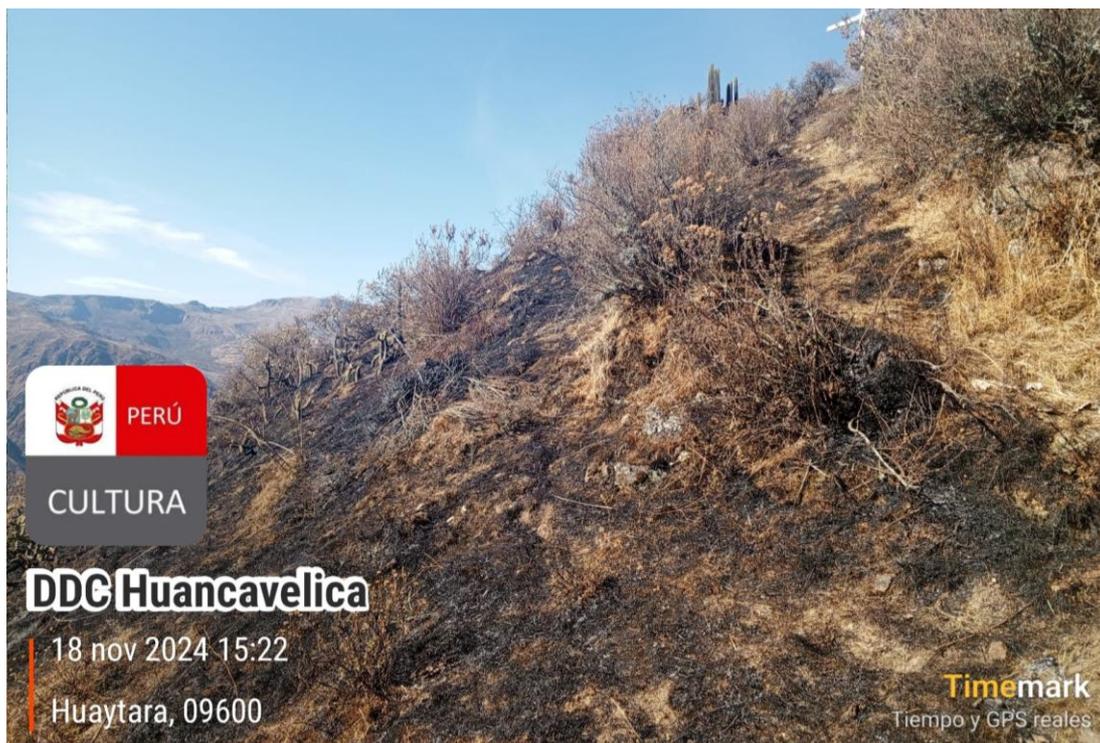
Imagen 5. Vista a detalle de arbusto quemado sobre las evidencias arqueológicas en la cima de la colina del Paisaje Arqueológica de Runayocc.

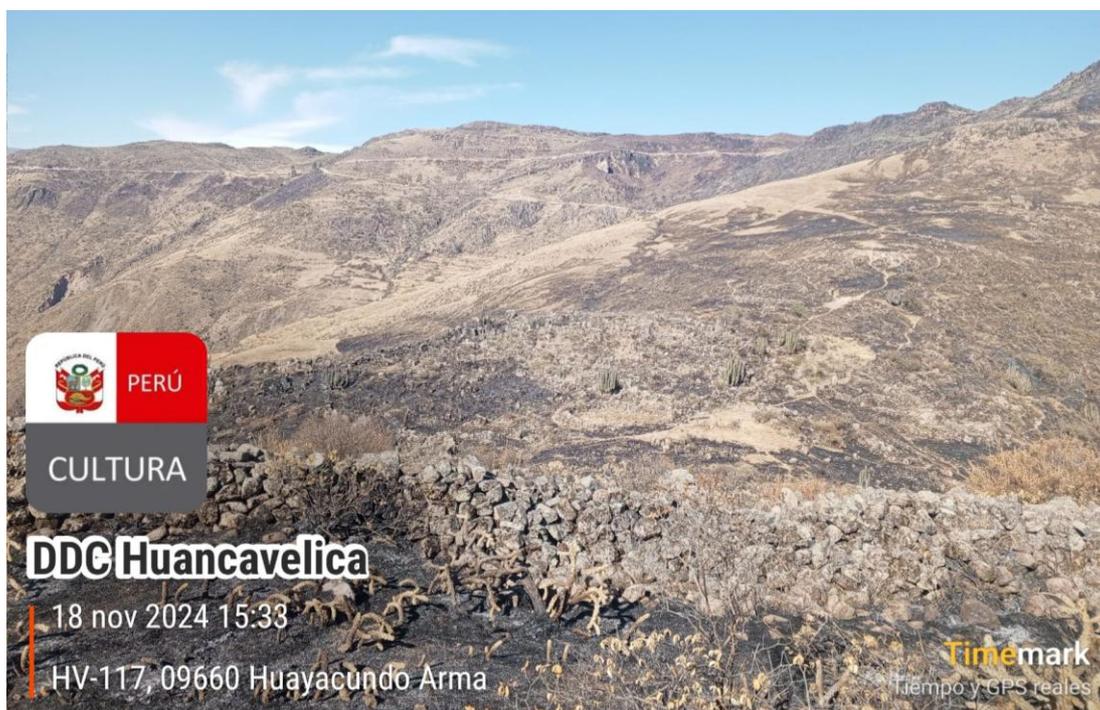
Imagen 6. Vista de los recintos arquitectónicos del Paisaje Arqueológico de Runayocc que presentan quema (vista de S-N)

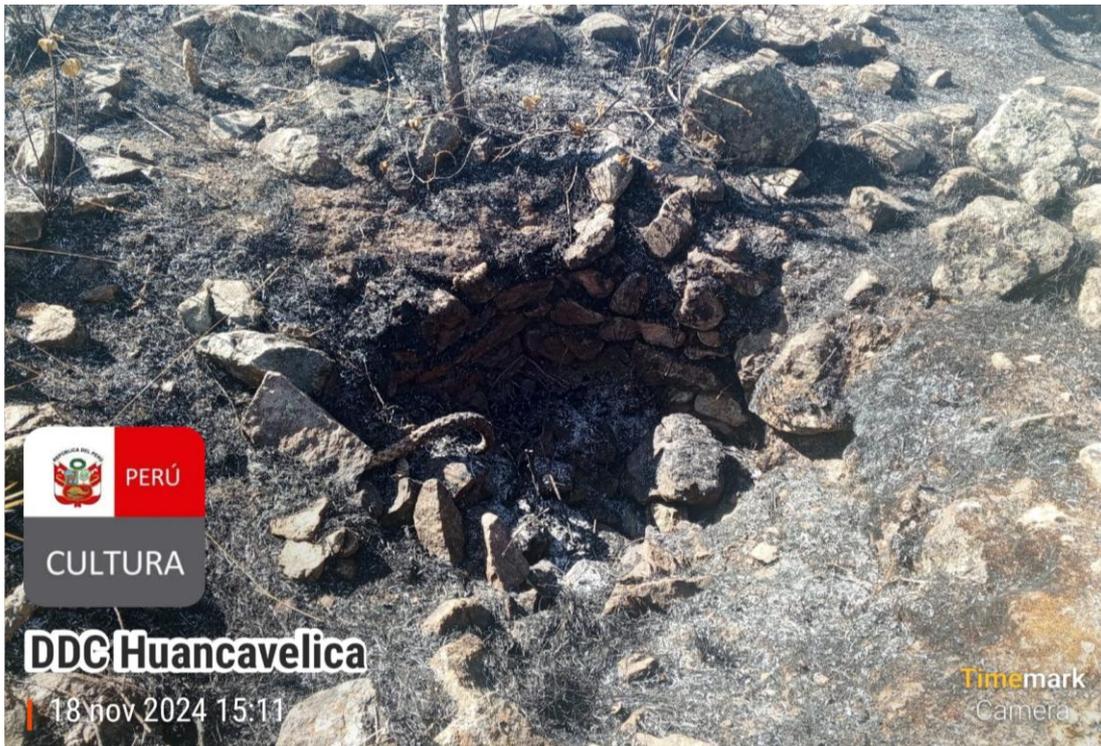
*Imagen 7. Recinto arquitectónico semicircular (cista) que presenta evidencias de quema de la arquitectura Prehispánica del Paisaje Arqueológico Runayocc.*

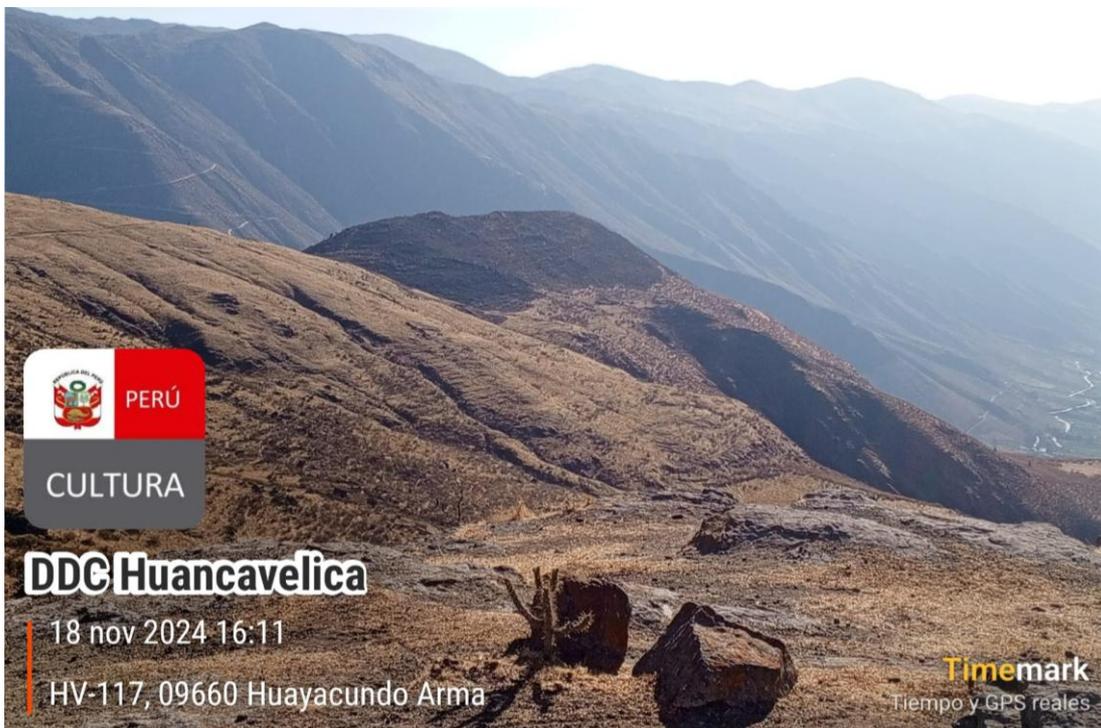
*Imagen 8. Vista panorámica del área central de la cima de la colina del Paisaje Arqueológico de Runayocc que presenta quema sobre la arquitectura prehispánica (vista N-S)*

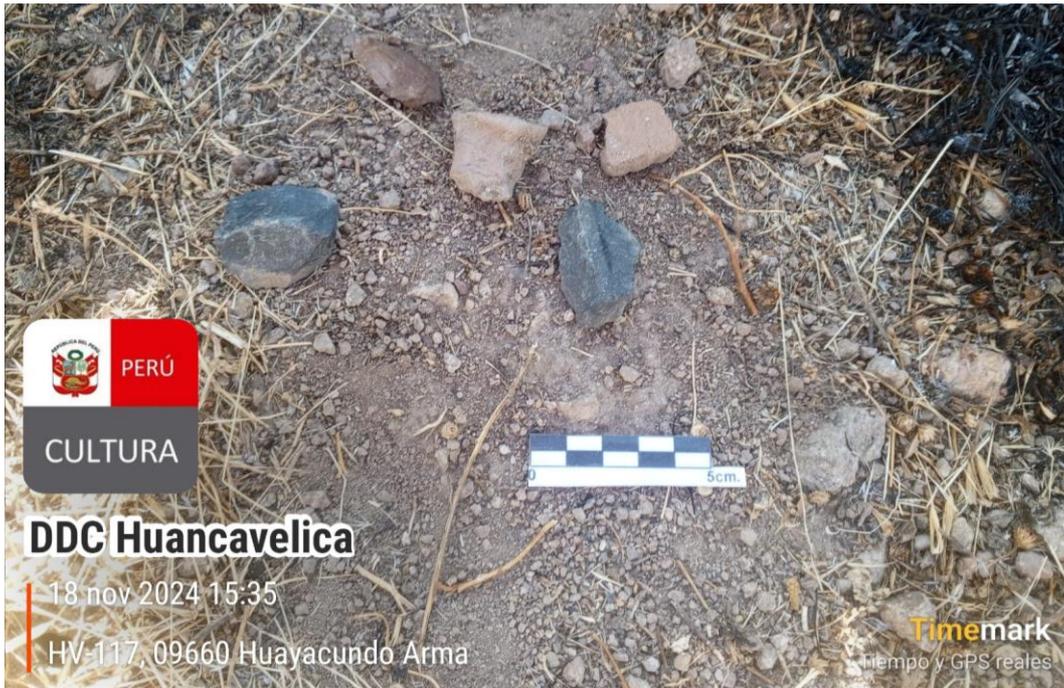
*Imagen 9. Fragmento de cerámica utilitaria y artefactos líticos ubicados en la cima del Paisaje Arqueológico de Runayocc.*

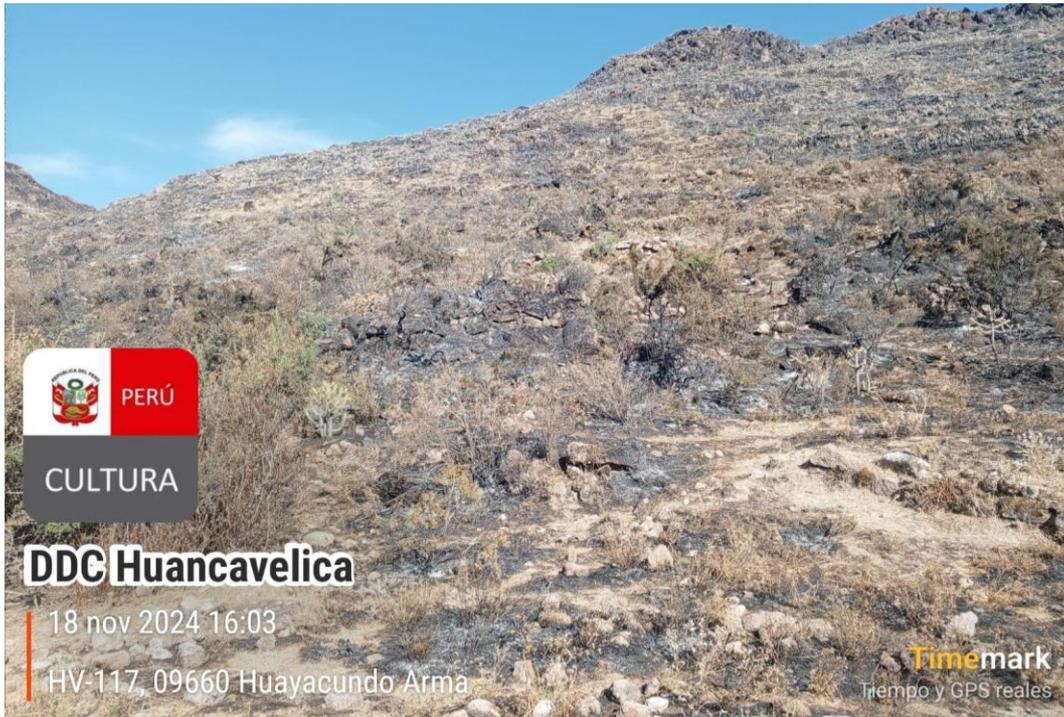
Imagen 3. Vista de los muros perimetrales en la zona sur de la cima del Paisaje Arqueológico de Runayoc (vista W-E)

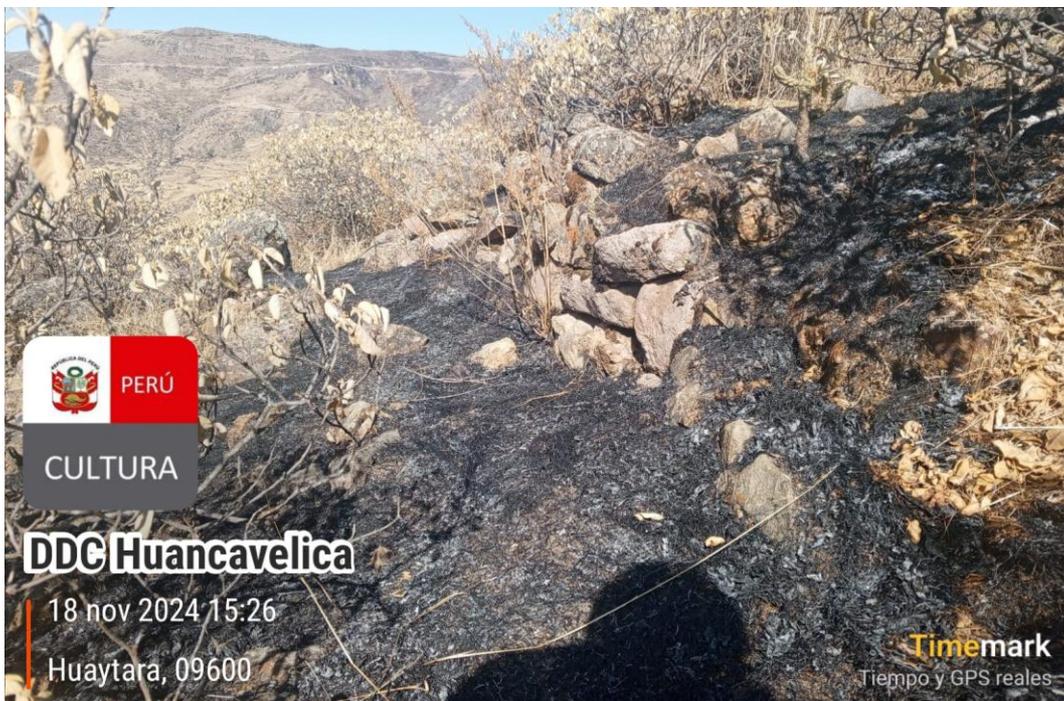
Imagen 4. Vista a detalle de las rocas de los muros fracturados por la elevación de temperatura producidos por el fuego.

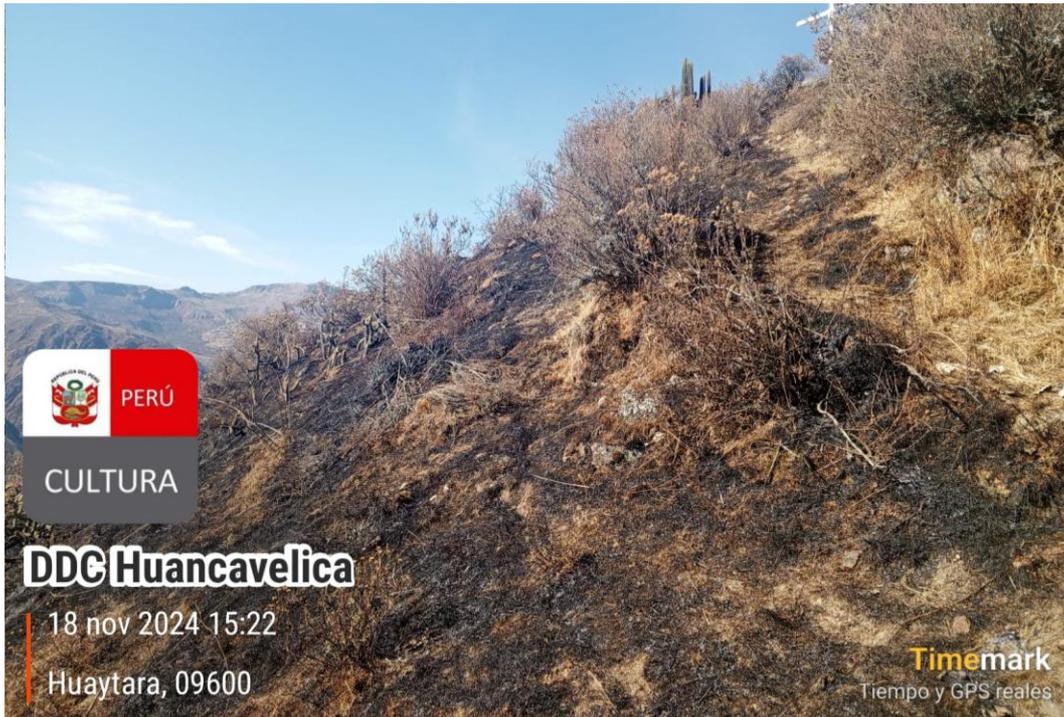
Imagen 5. Vista a detalle de arbusto quemado sobre las evidencias arqueológicas en la cima de la colina del Paisaje Arqueológico de Runayoc.

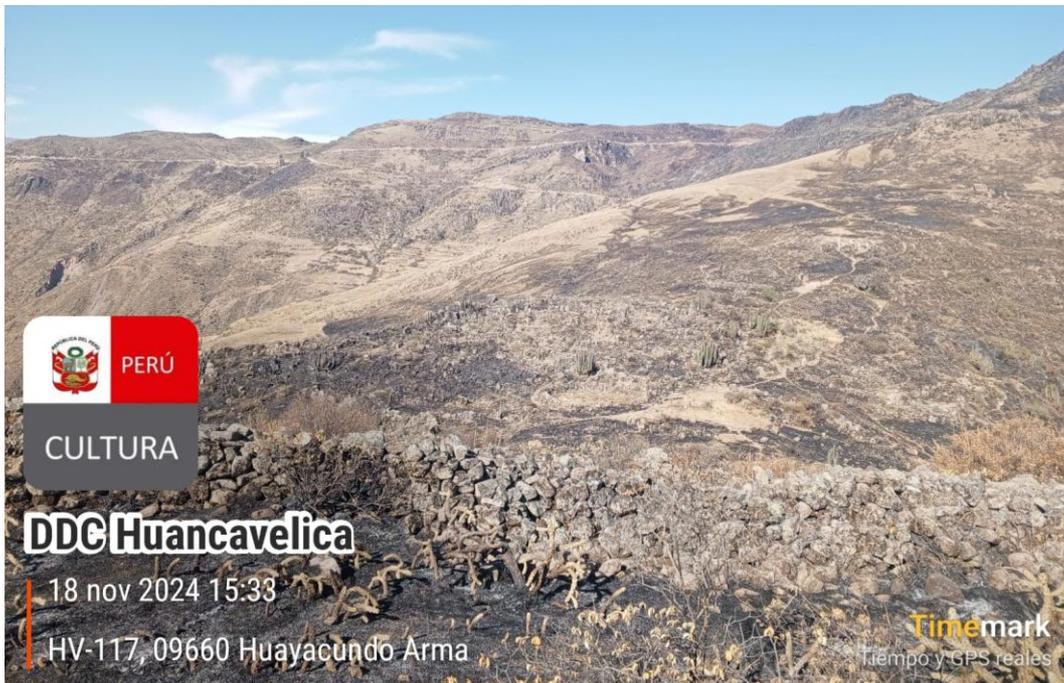
Imagen 6. Vista de los recintos arquitectónicos del Paisaje Arqueológico de Runayoc que presentan quema (vista de S-N)

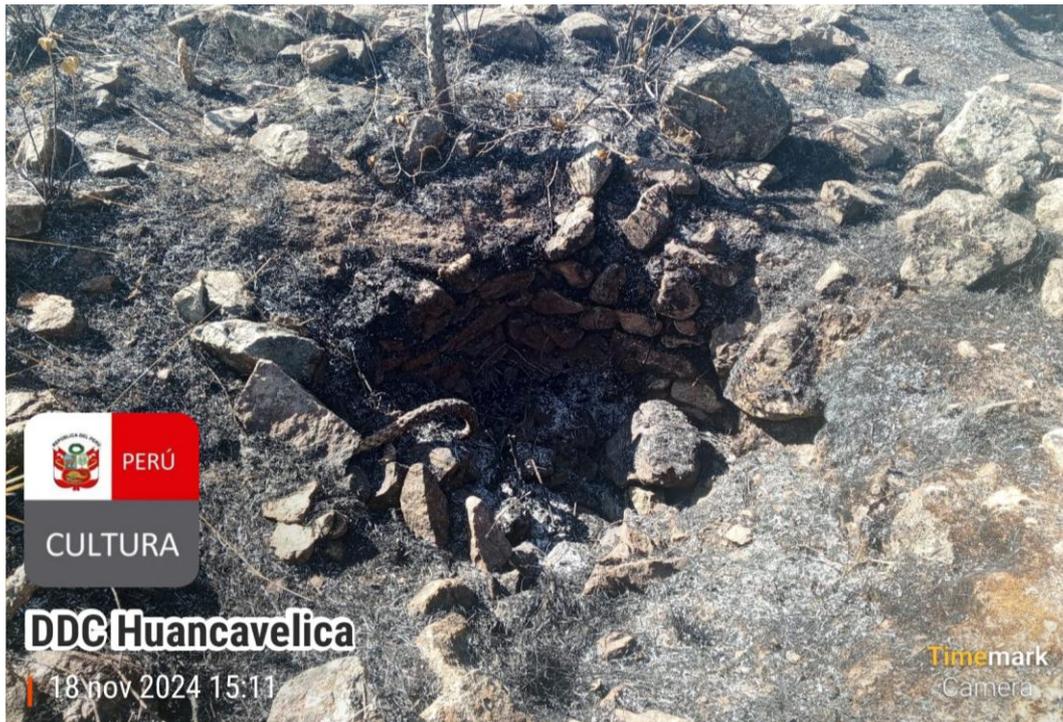
Imagen 7. Recinto arquitectónico semicircular (cista) que presenta evidencias de quema de la arquitectura Prehispánica del Paisaje Arqueológico Runayocc.

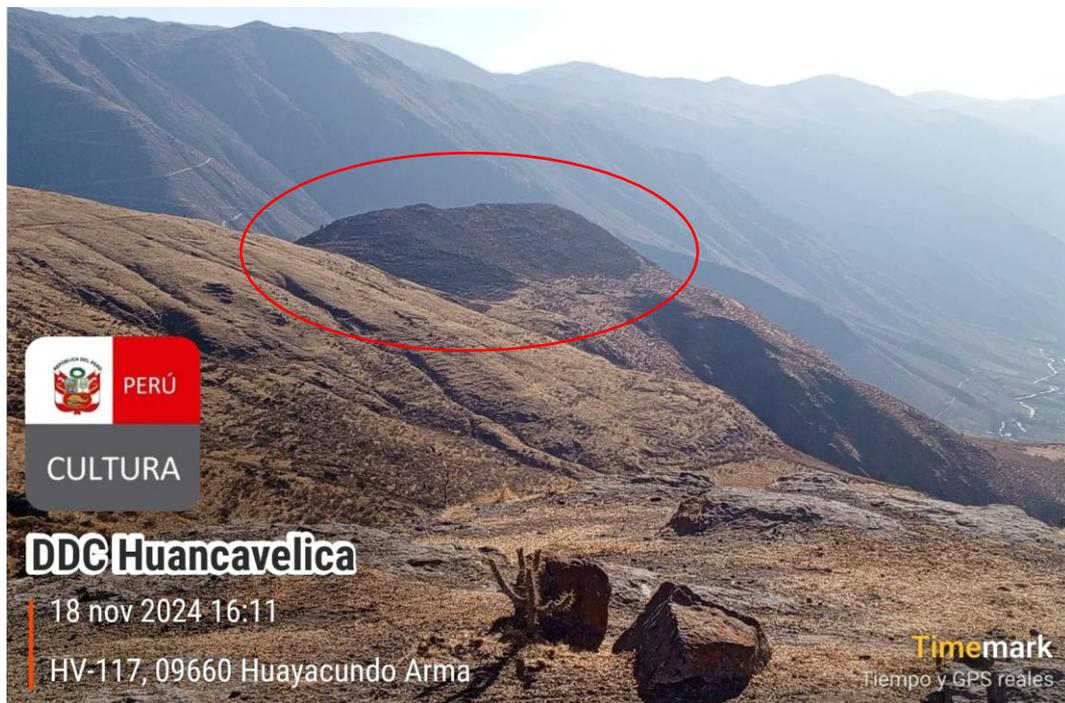
Imagen 8. Vista panorámica del área central de la cima de la colina del Paisaje Arqueológico de Runayocc que presenta quema sobre la arquitectura prehispánica (vista N-S)

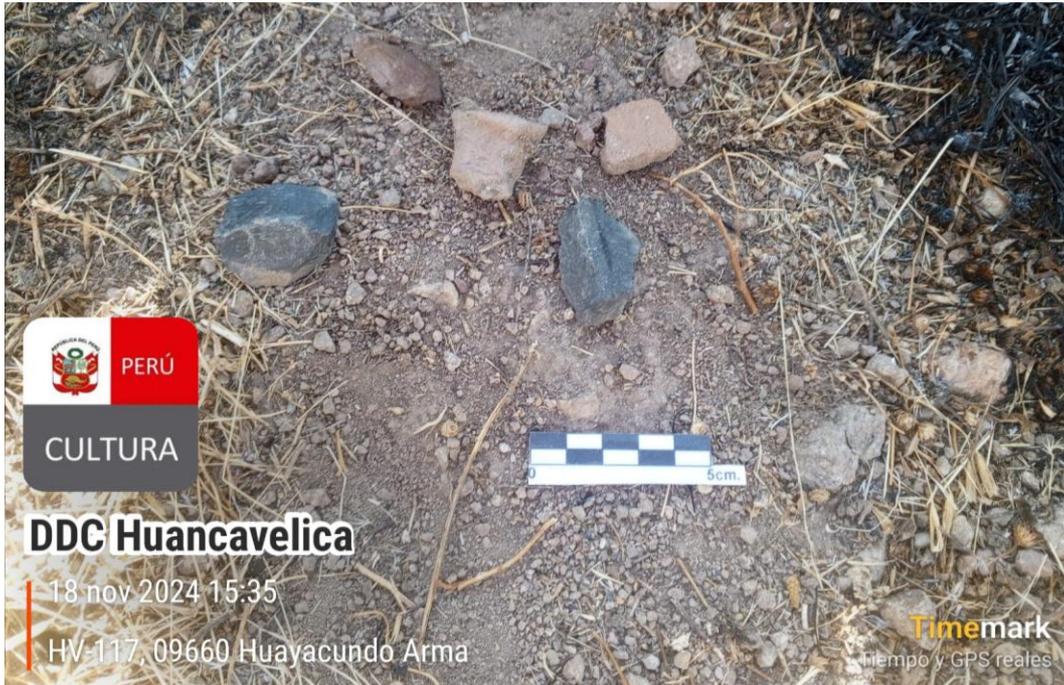
*Imagen 9. Fragmento de cerámica utilitaria y artefactos líticos ubicados en la cima del Paisaje Arqueológico de Runayocc.*

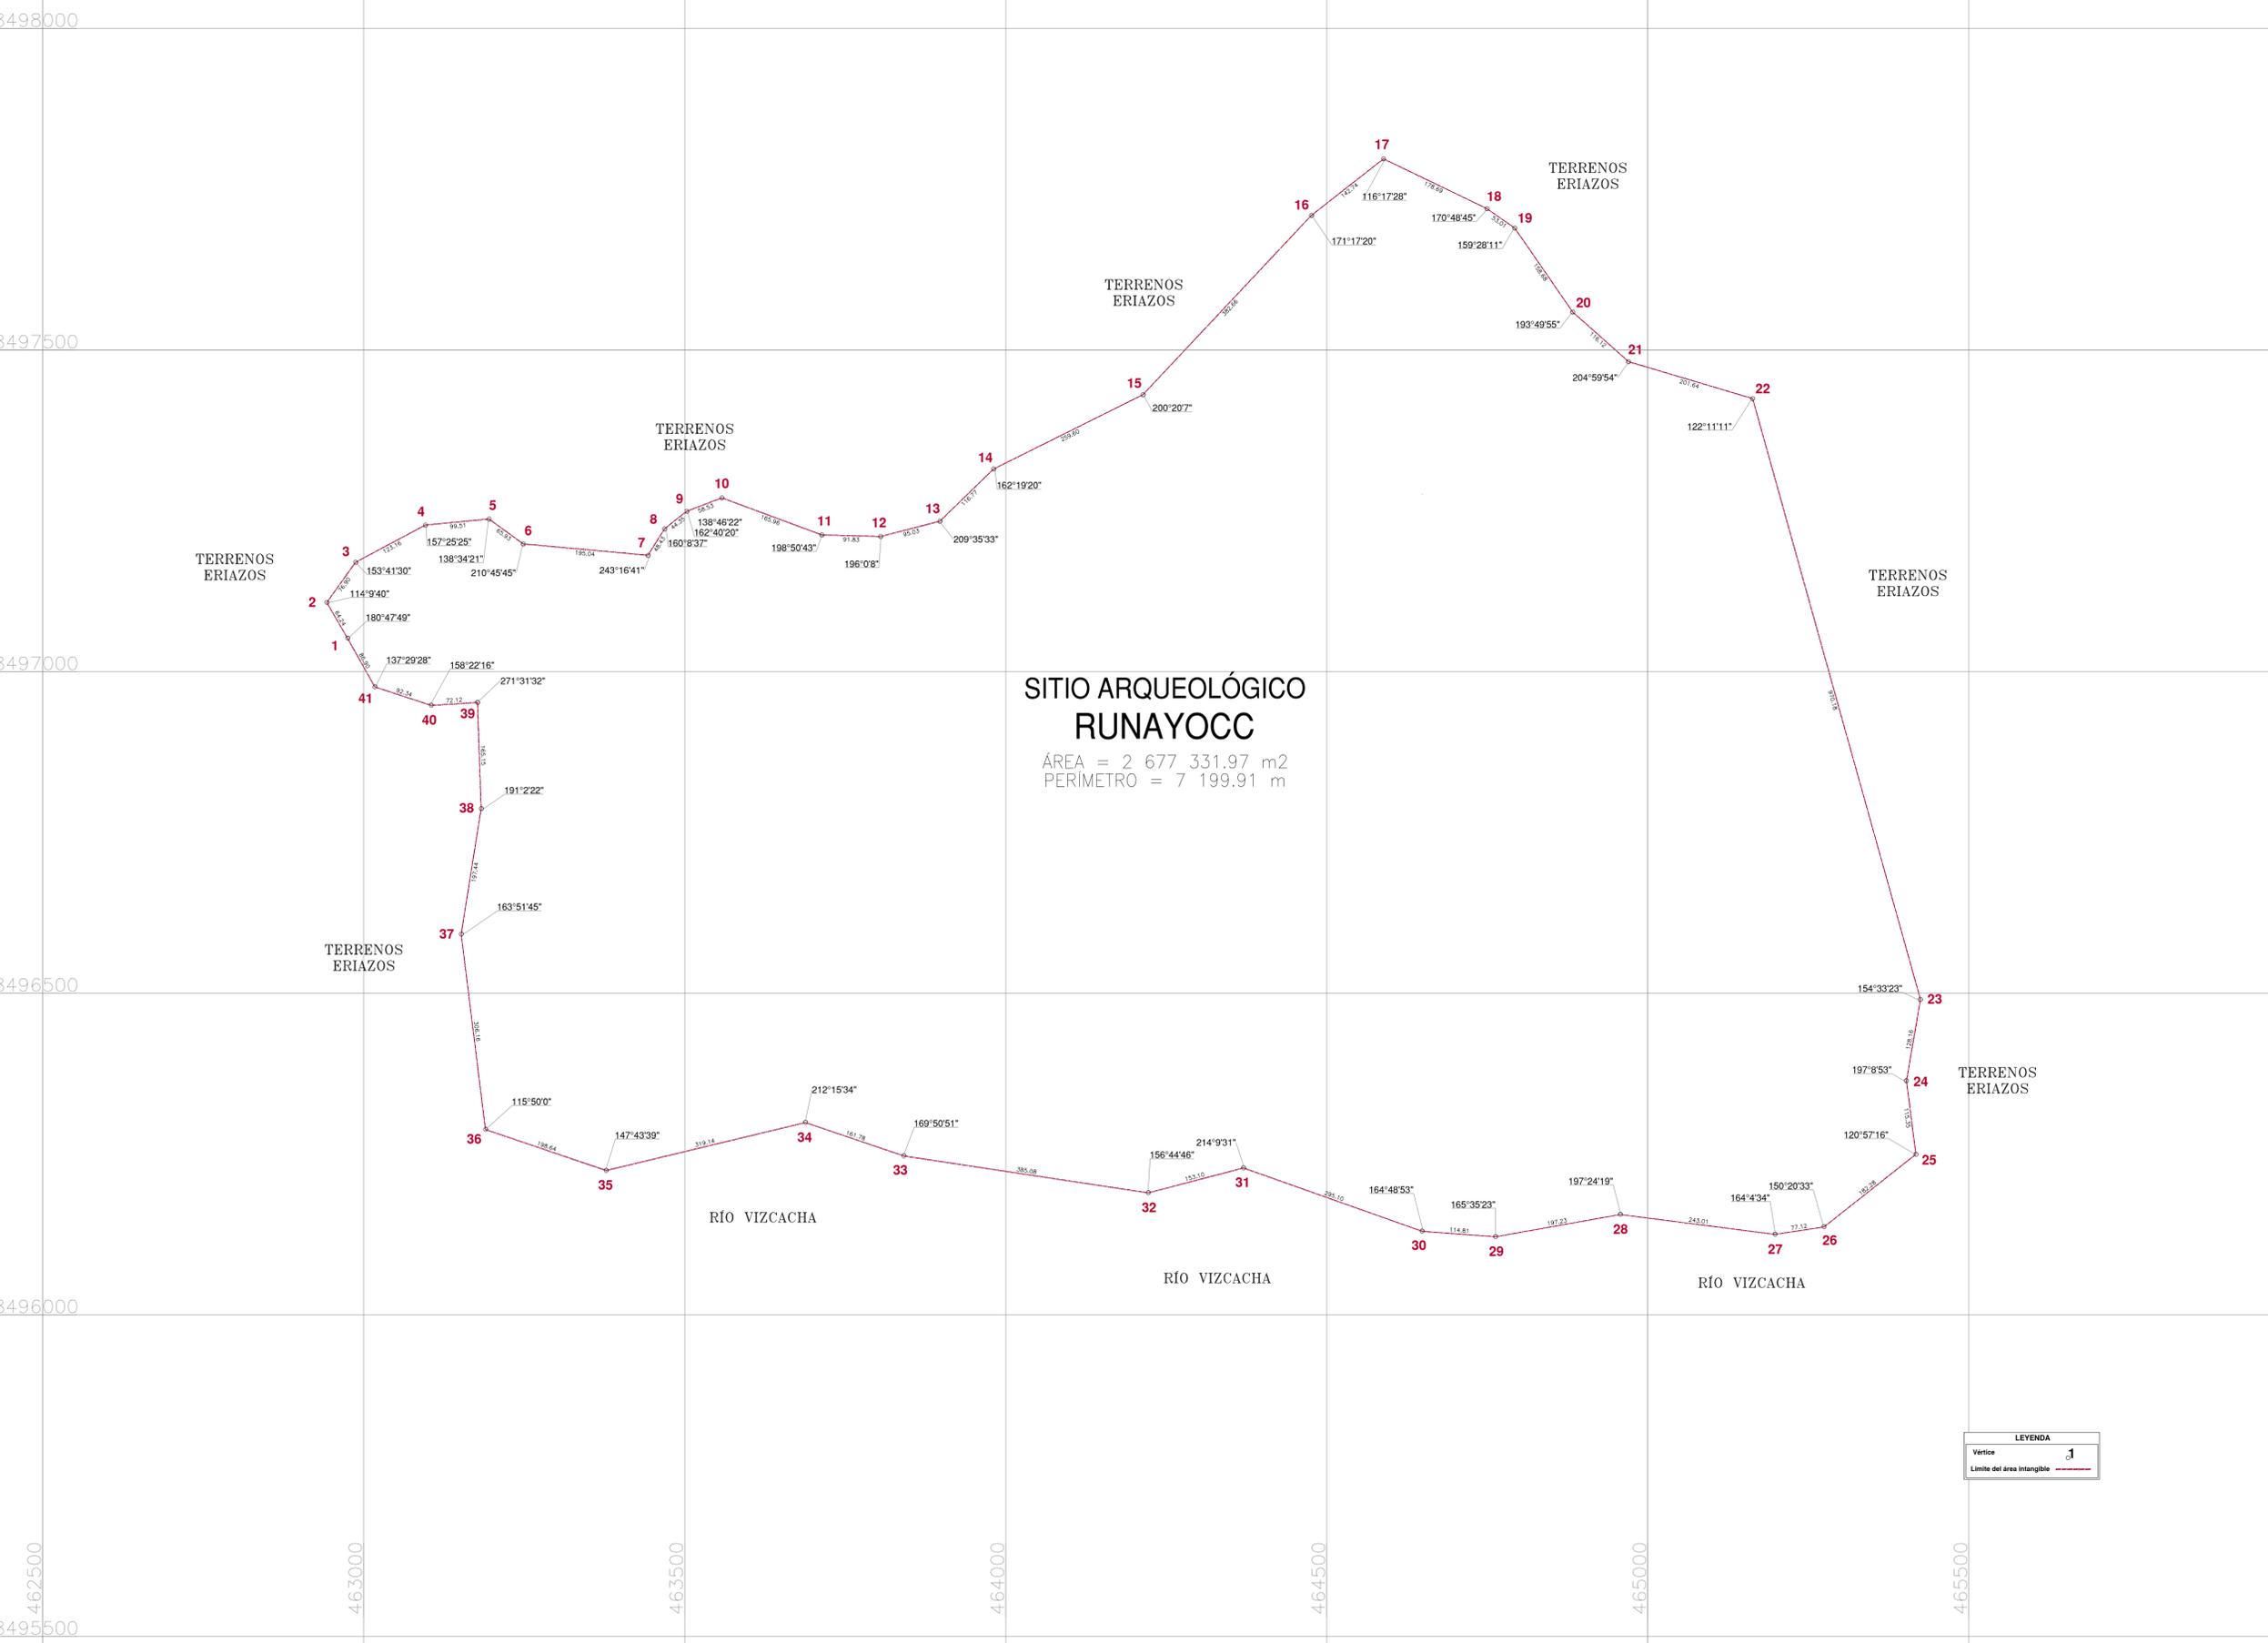
Dpto:	Huancavelica	Provincia:	Huaytará	Distrito:	Huaytará
Coordenada de Referencia:	Este (X): 464028.37 Norte (Y): 8497055.65	Área:	2 677 331.97 m <sup>2</sup> (2 67.7331 ha)	Perímetro:	7 199.91 m.
Proyección:	UTM	Datum:	WGS 84	Zona:	18s
Fecha de elaboración:	Febrero 2025	Código de Plano:	P/PROV-023-MC_DGPA-DSFL-2025	WGS84

**SITIO ARQUEOLÓGICO  
RUNAYOCC**  
 ÁREA = 2 677 331.97 m<sup>2</sup>  
 PERÍMETRO = 7 199.91 m
