## RESOLUCION DIRECTORAL N° 000130-2025-DGPA-VMPCIC/MC

## INFORME N° 000130-2025-DGPA-VMPCIC-ARD/MC

**Asunto :** SOLICITUD DE PROTECCIÓN PROVISIONAL DE LA  
ZONA ARQUEOLÓGICA MINA PERDIDA..

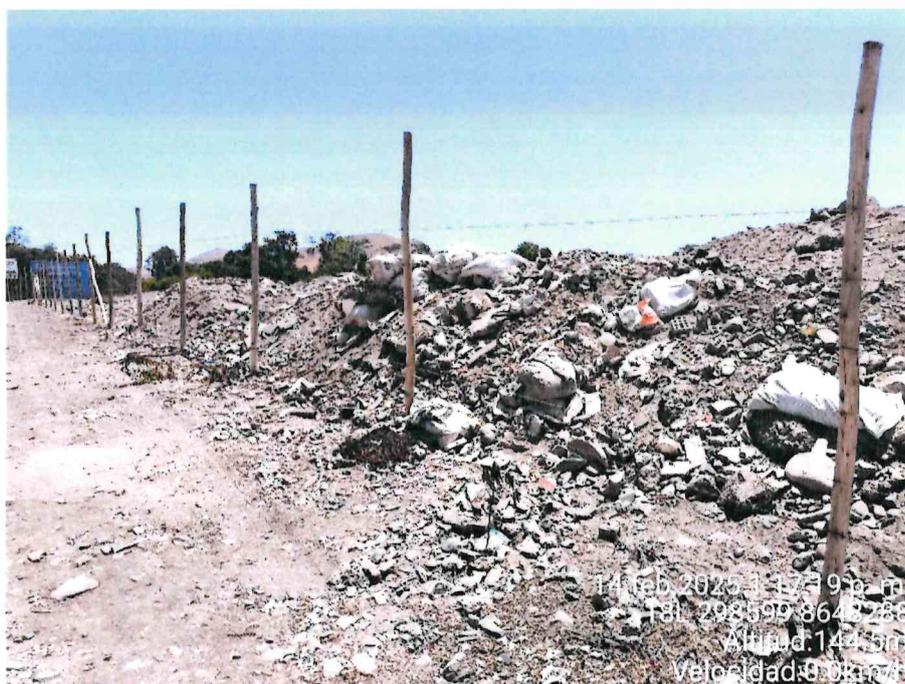
**FOTO 3**

**Foto 3:** Imagen tomada el 14 de febrero del 2025, en esta vista se aprecia el desmonte y basura depositados al interior del área intangible de la Zona Arqueológica Monumental Mina Perdida. En el fondo de la imagen se puede apreciar el letrero de señalización del Ministerio de Cultura.

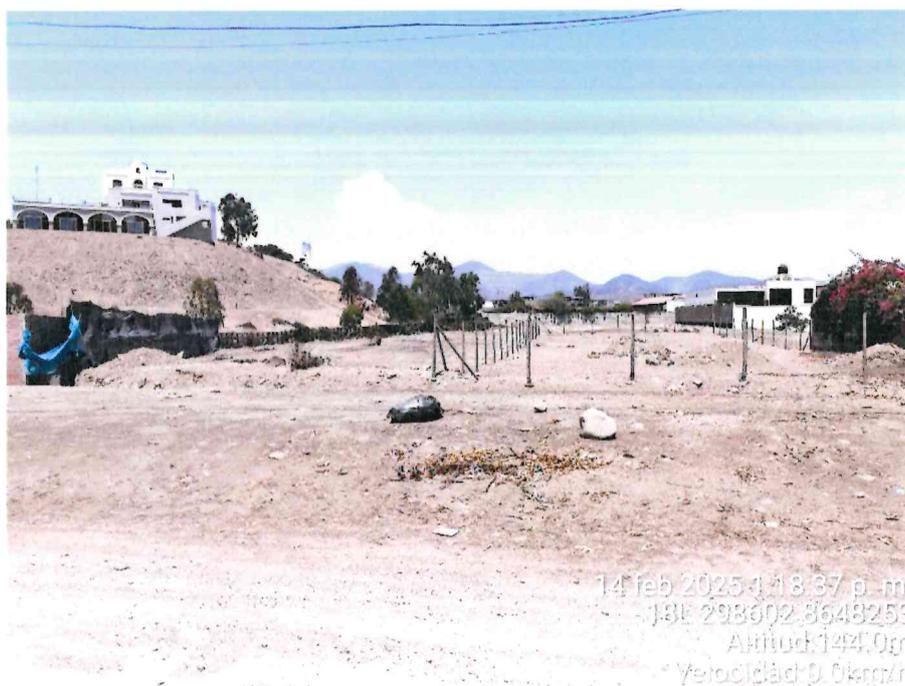
**FOTO 4**

**Foto 4:** Imagen tomada el 14 de febrero del 2025, en donde se aprecia el cerco de palos y alambre de púas que se ha instalado al interior del área intangible de la Zona Arqueológica Monumental Mina Perdida, (Sector 3).

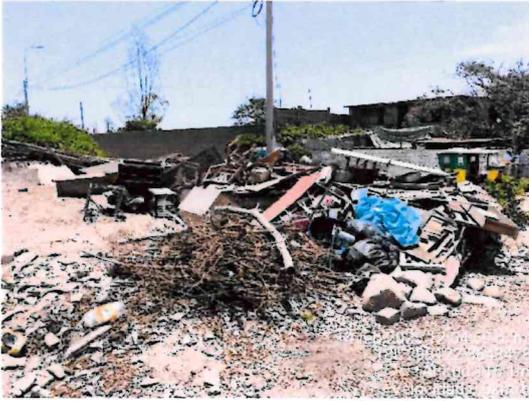
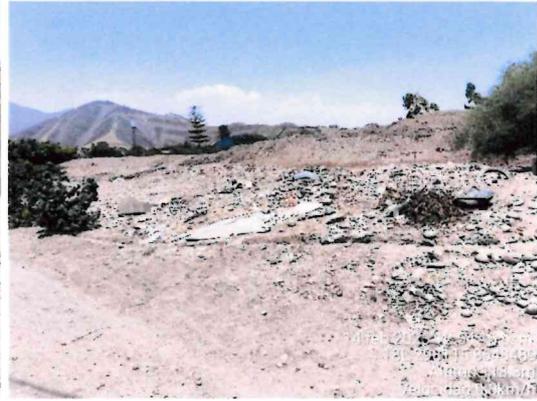
**Foto 5 y 6:** Imagen tomada el 14 de febrero del 2025, en estas imágenes se observa los materiales colocados al interior del área intangible, (Sector 5).

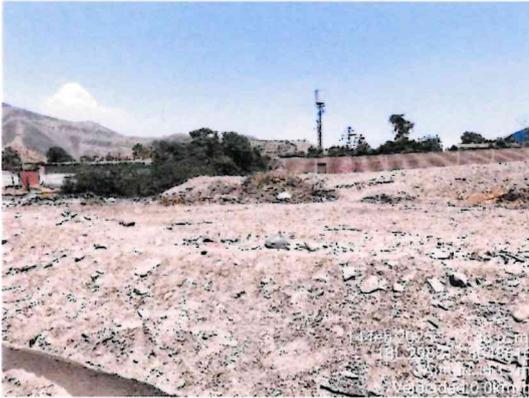
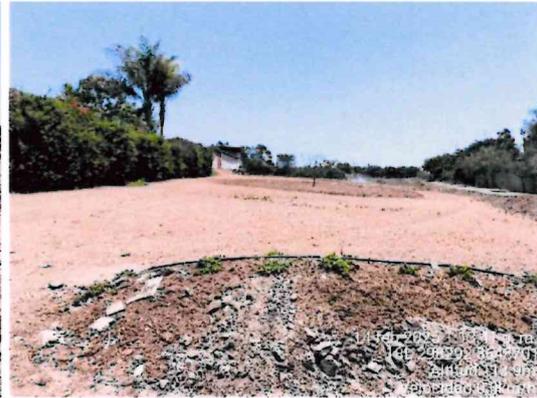
**Foto 7 y 8:** Imagen tomada el 14 de febrero del 2025, en la primera vista se aprecia que se viene depositando al interior del área intangible maleza y otros materiales. En la segunda vista se aprecia una era para trillar o estaca para amarrar caballos. Todas estas afectaciones se registraron en el Sector 6 de la Zona Arqueológica Monumental "Mina Perdida".
