## RESOLUCION DIRECTORAL N° 000131-2025-DGPA-VMPCIC/MC

**Asunto :** Informe de Viabilidad para la Protección Provisional del Sitio Arqueológico de "San Lorenzo", ubicado en el distrito de Vischongo y Cangallo, provincia de Vilcas Huamán y Cangallo, respectivamente, en el departamento de Ayacucho.

### SITIO ARQUEOLÓGICO DE "SAN LORENZO"

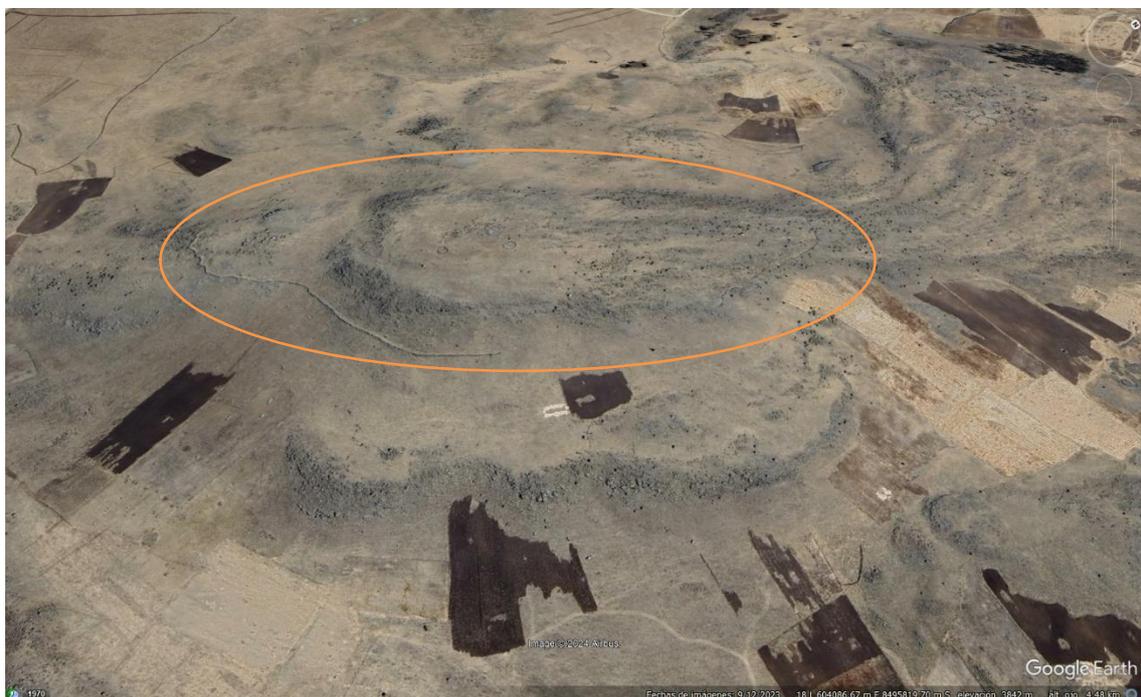
**Imagen 02:** Emplazamiento del Sitio Arqueológico de "San Lorenzo" en la cima de la meseta del mismo nombre. Fuente: Google Earth (12/09/2023).

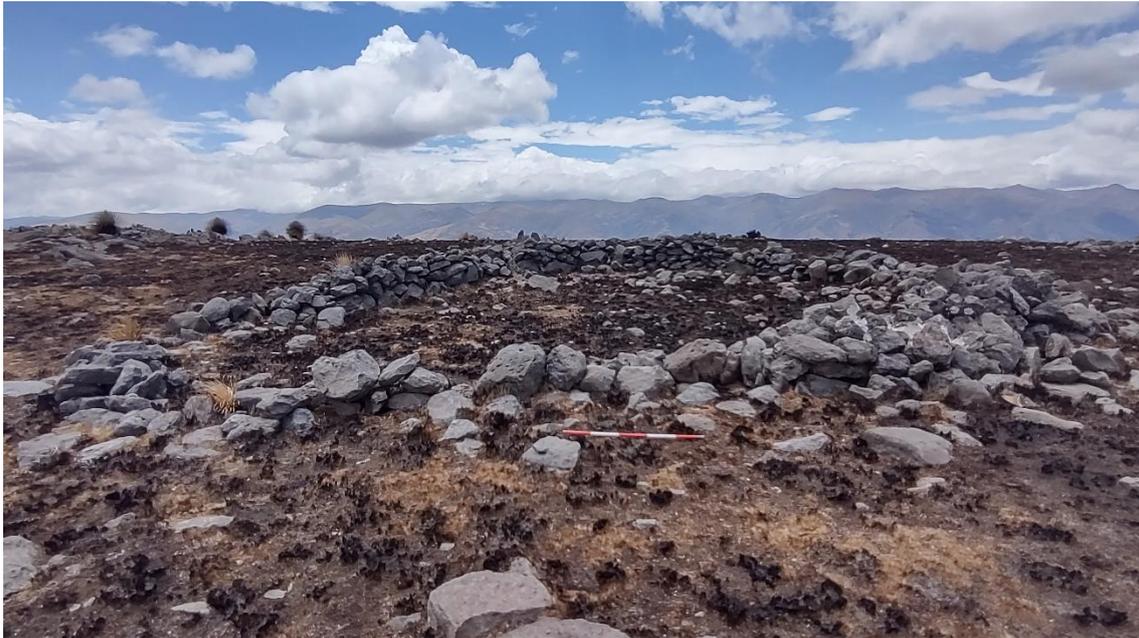
**Imagen 03:** Estructura circular (corral) registrada en la parte media del Sitio Arqueológico de "San Lorenzo". Nótese su dimensión y material constructivo.

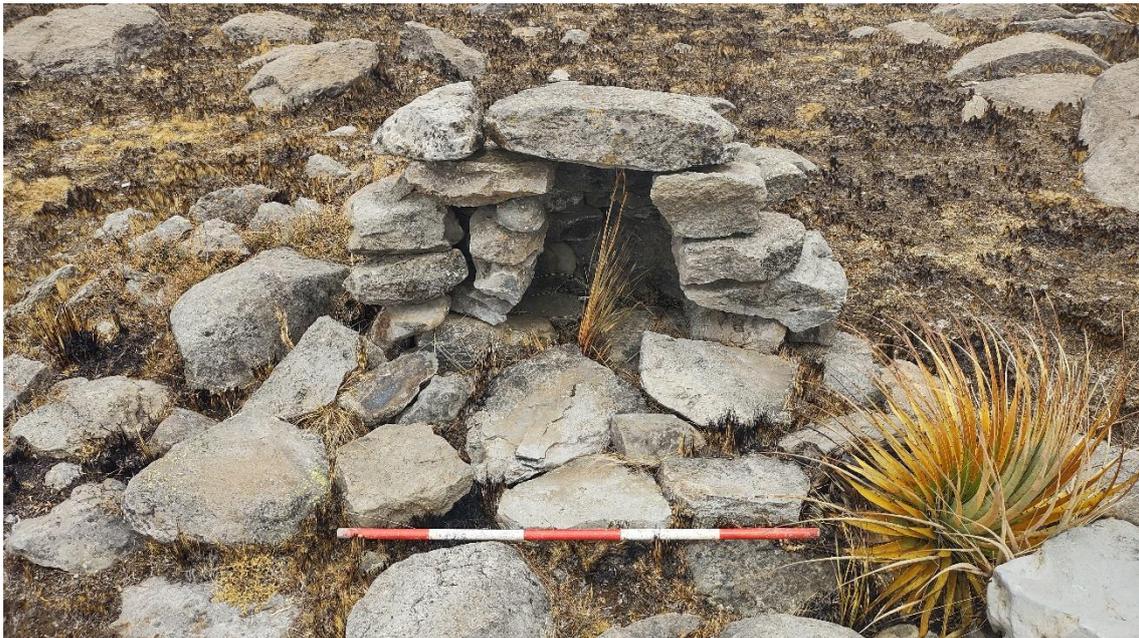
**Imagen 04:** Estructura funeraria parcialmente alterada. Nótese su estado de conservación y técnica constructiva.

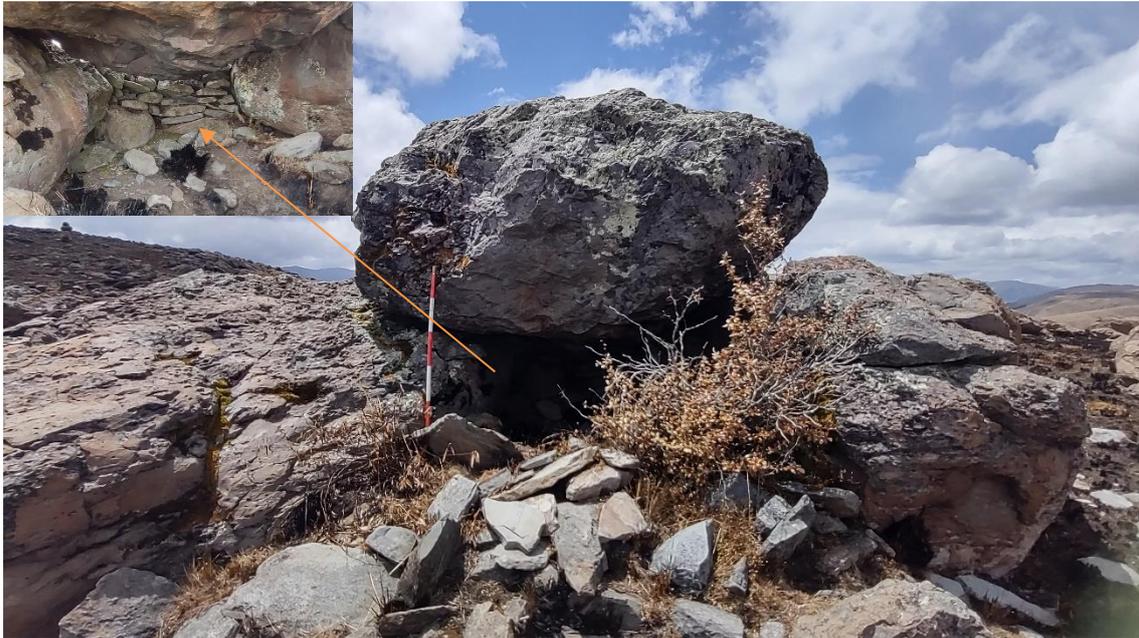
**Imagen 05:** Paramento interno de una de las estructuras funerarias adosadas a un gran afloramiento rocoso. Nótese la destrucción de su muro frontal.

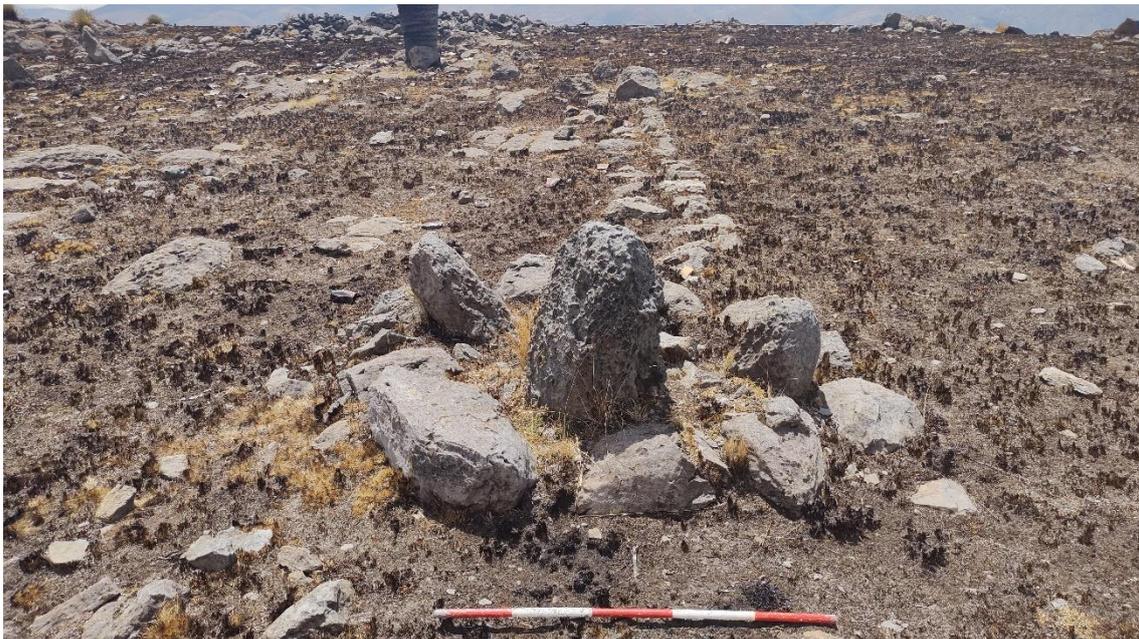
**Imagen 06:** Alineamiento de piedras a doble hilada asociada a una estructura circular con elemento lítico al centro (huanca). Nótese su afectación por la quema de la vegetación en el lugar.

Las afectaciones registradas fueron ocasionadas por la quema de la vegetación arbustiva y nativa propia de la zona, lo cual afectó algunas de las estructuras arqueológicas y el uso de algunas de ellas como puntos de ofrenda o "pagos" a la tierra. Así como, la destrucción parcial de algunas de las edificaciones funerarias producto de las profanaciones o huaqueos. A esto se suma el daño ocasionado sobre el soporte pétreo que contiene los diseños del petroglifo, debido a las incisiones efectuadas sobre la misma y por la existencia de campos de cultivo que circunscriben el mencionado Bien Arqueológico.

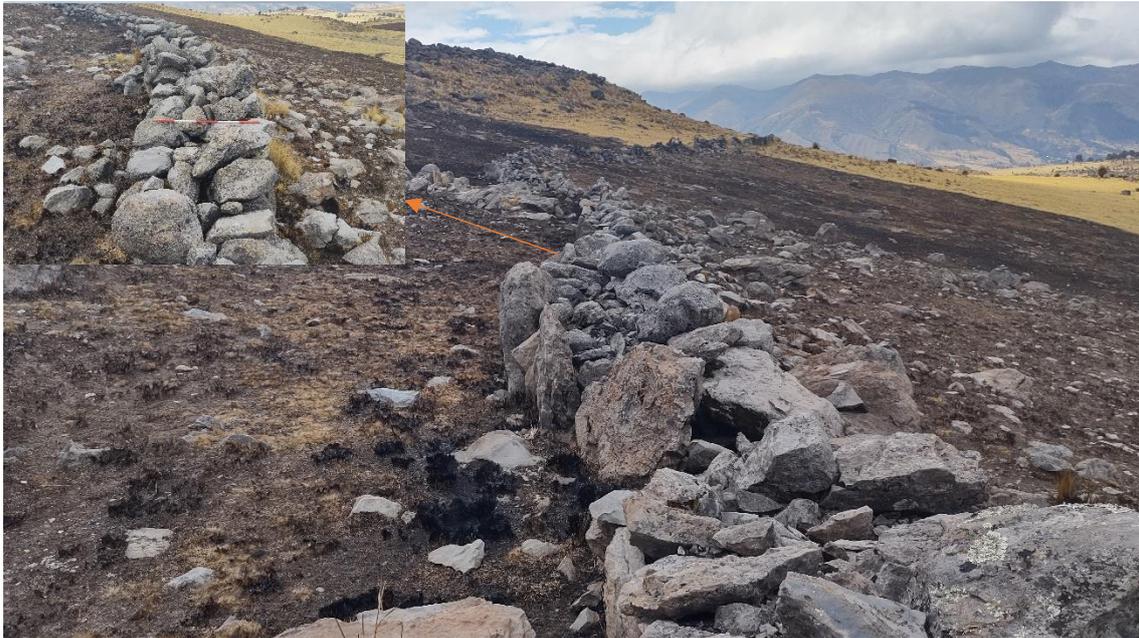
**Imagen 07:** Probable muro defensivo que circunscribe la meseta que contiene las evidencias arqueológicas registradas. Nótese su dimensión y material constructivo.

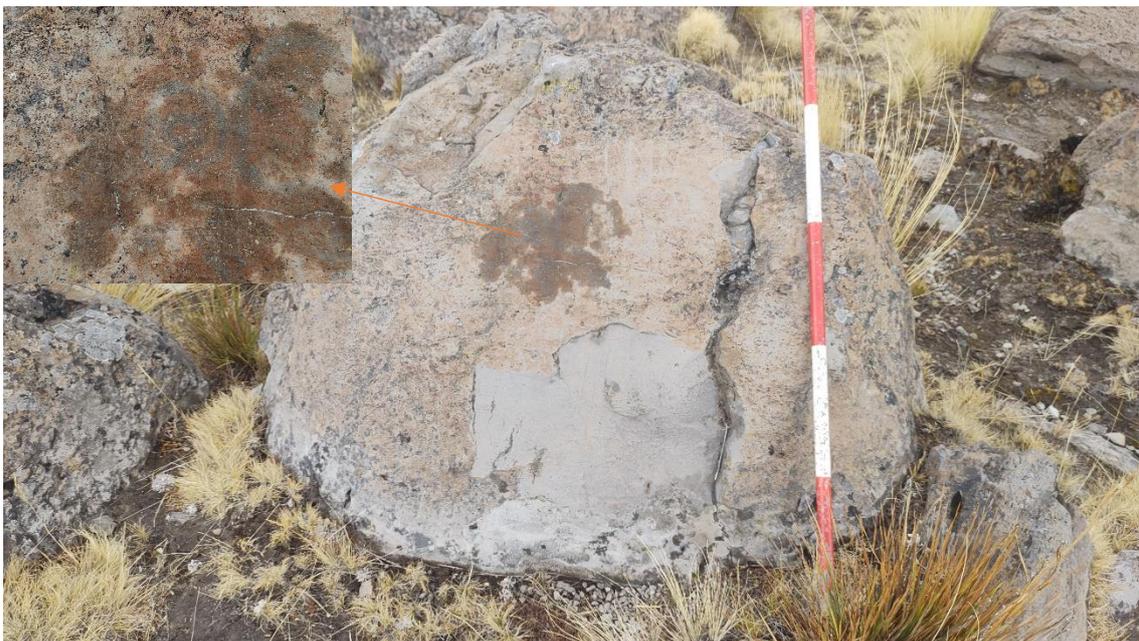
**Imagen 08:** Petroglifo dañado debido a las incisiones realizadas sobre el soporte pétreo. Nótese el diseño espiralado.

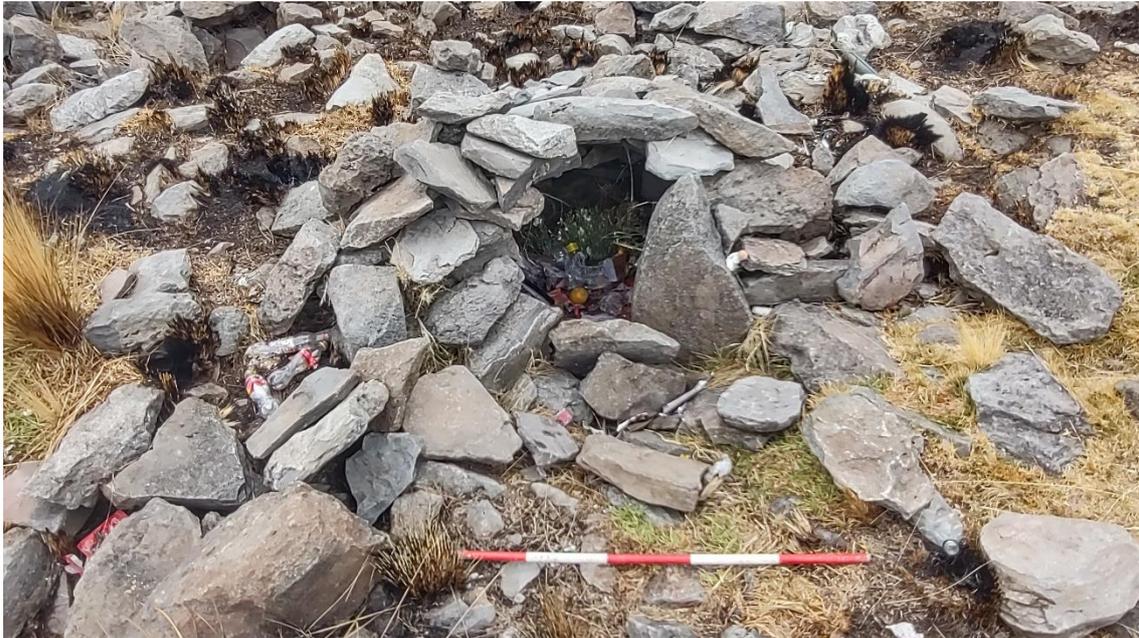
**Imagen 09:** Ofrendas (flores, frutas, dulces y otros) realizadas como parte del “pago” a la tierra en una de las estructuras funerarias registradas en el Sitio Arqueológico de “San Lorenzo”.

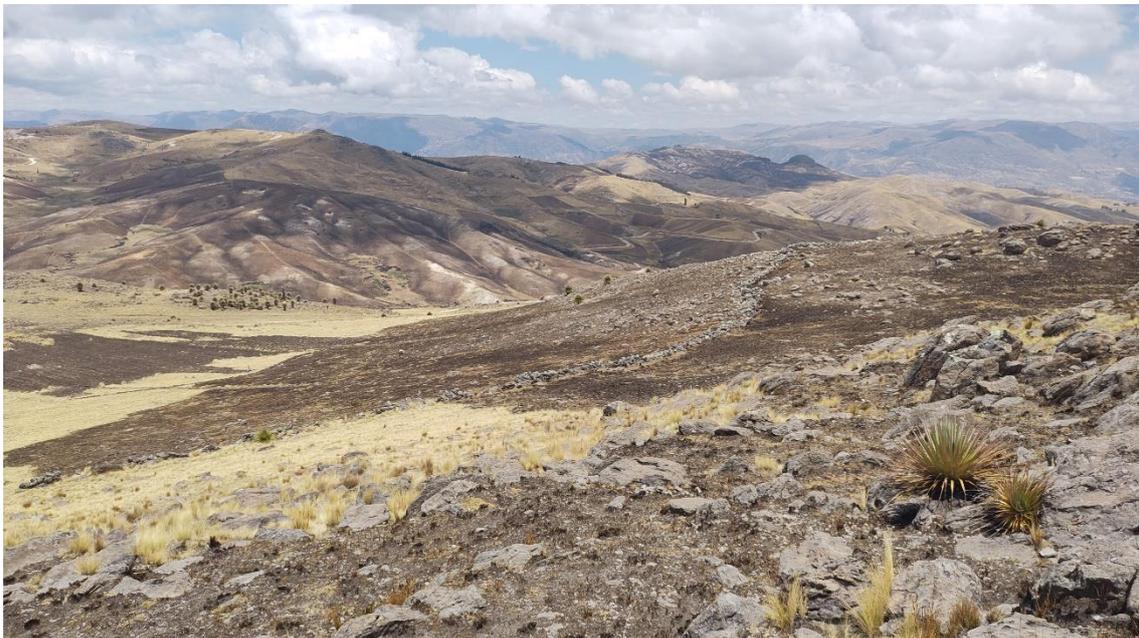
**Imagen 10:** Campos de cultivo aledaños al Sitio Arqueológico de “San Lorenzo”. Nótese su ubicación y dimensión de las mismas.

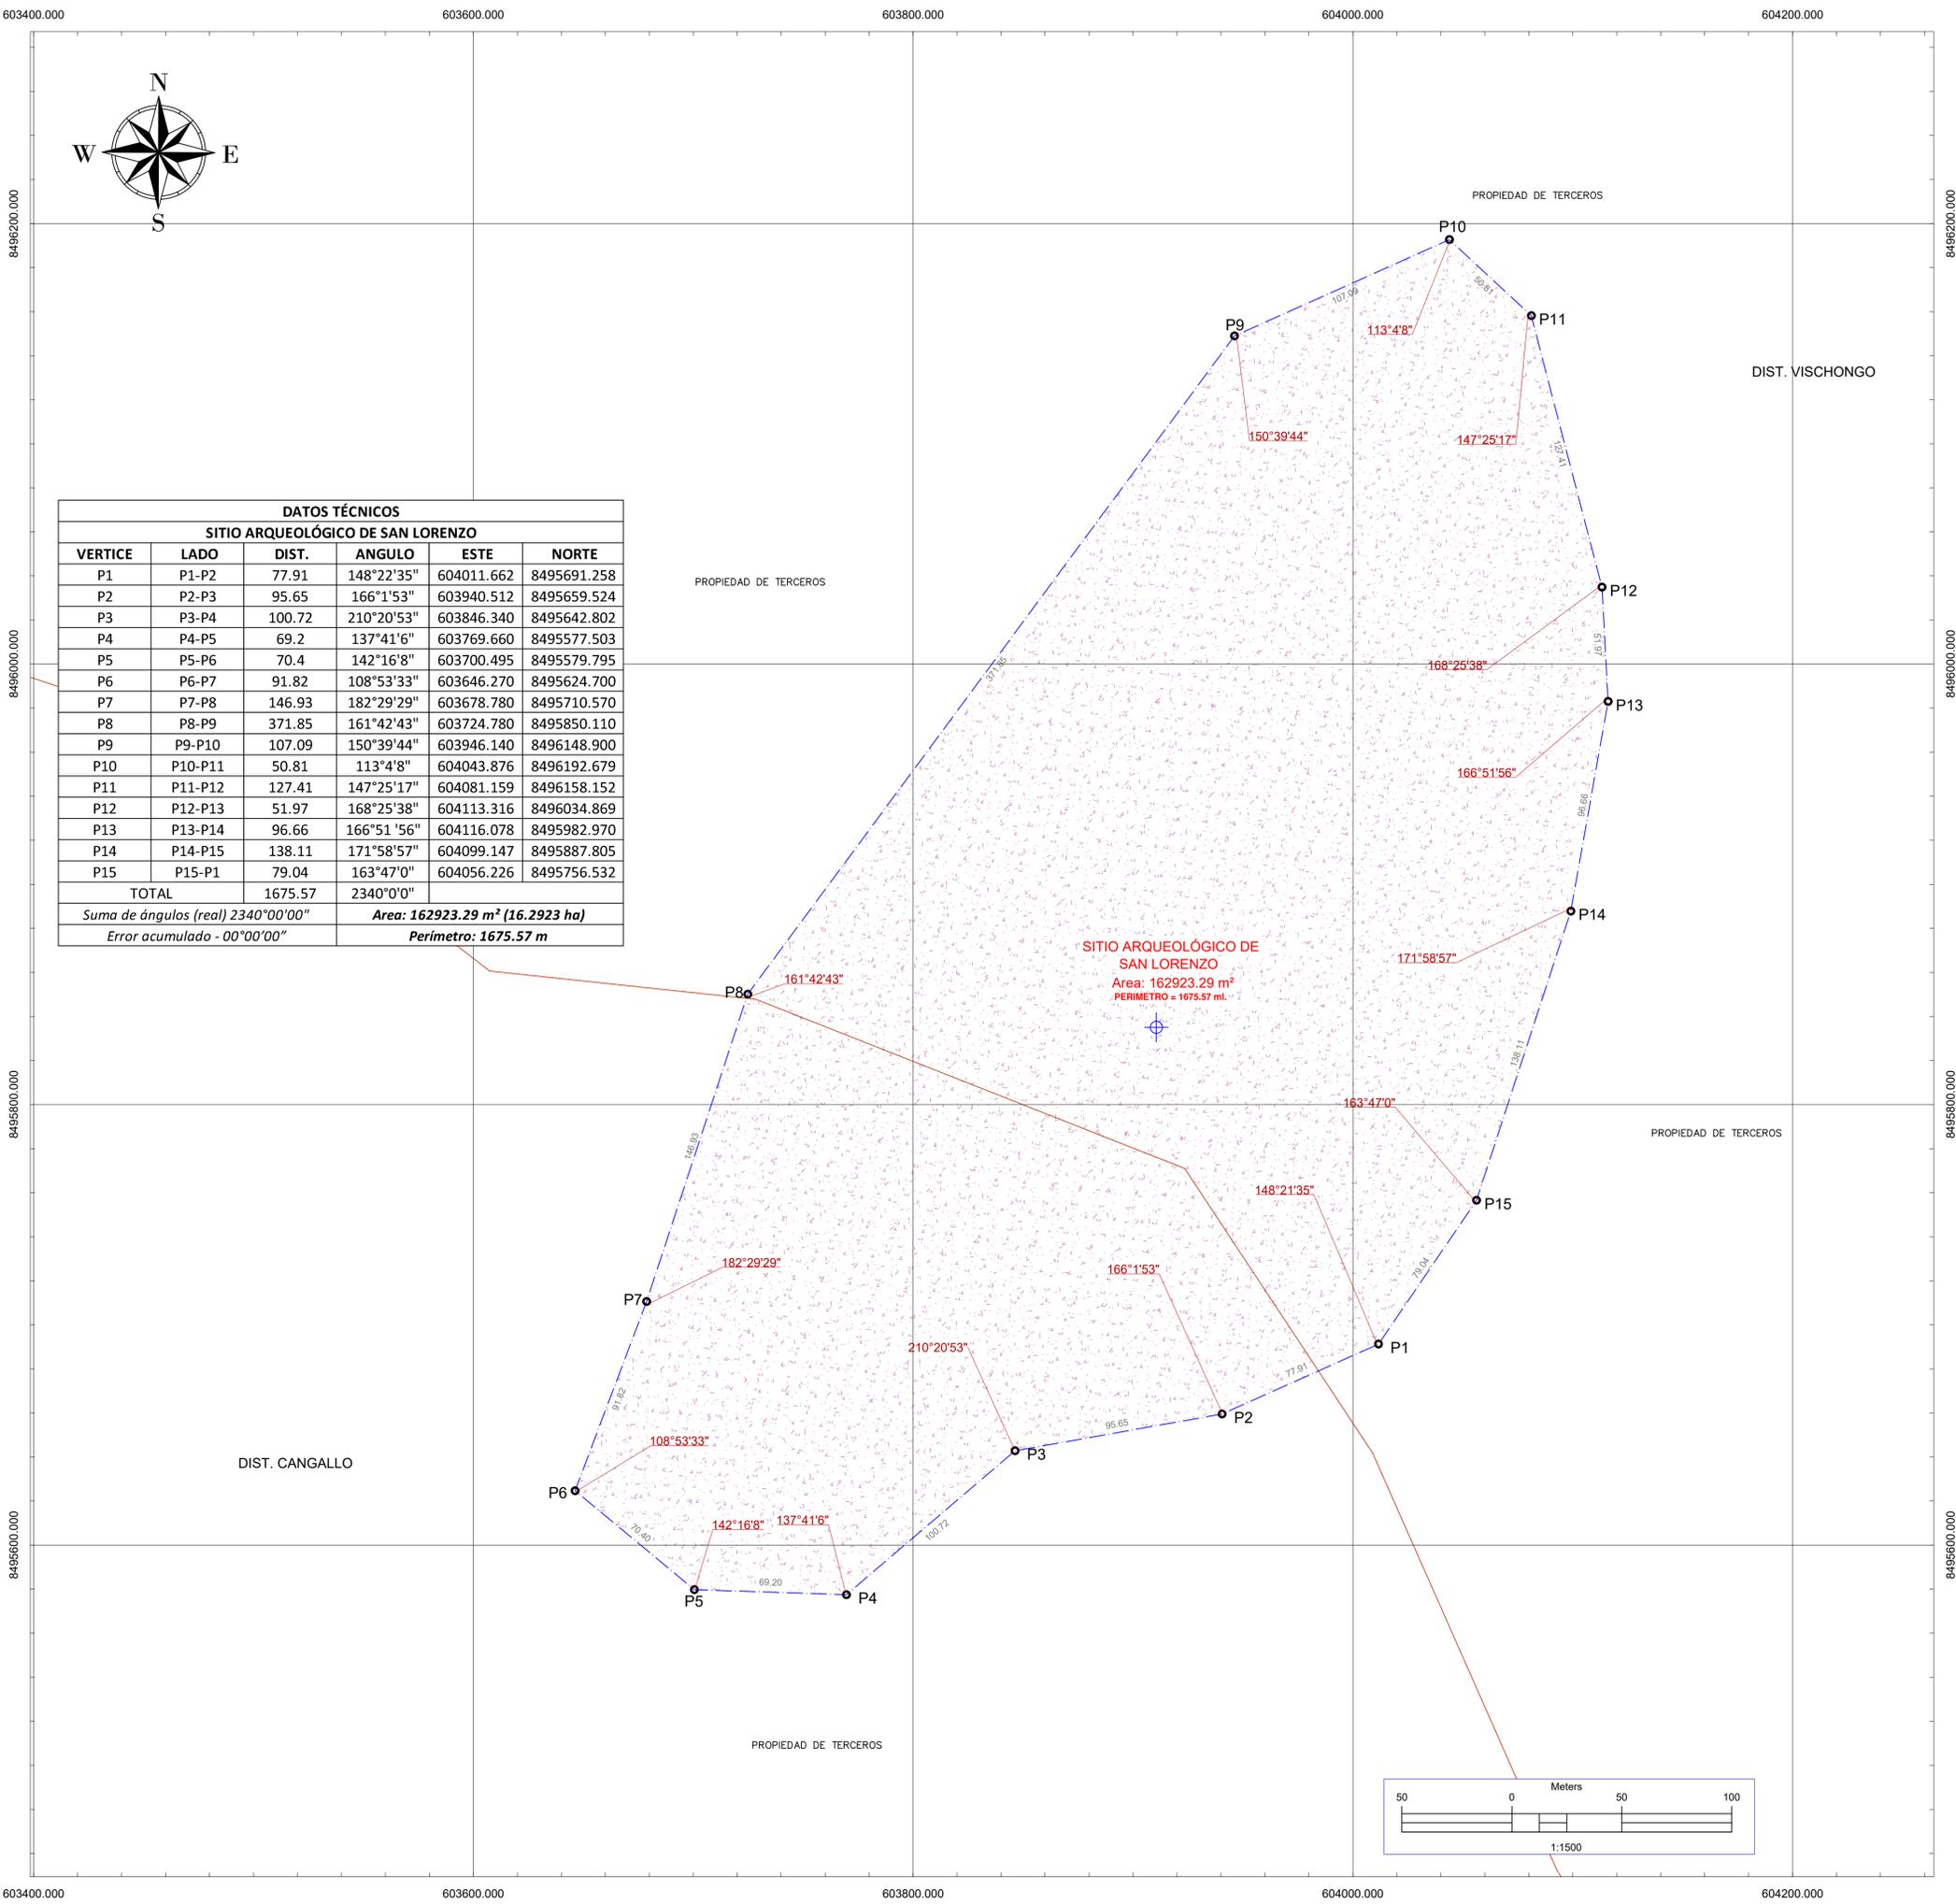
DATOS TÉCNICOS					
SITIO ARQUEOLÓGICO DE SAN LORENZO					
VERTICE	LADO	DIST.	ANGULO	ESTE	NORTE
P1	P1-P2	77.91	148°22'35"	604011.662	8495691.258
P2	P2-P3	95.65	166°1'53"	603940.512	8495659.524
P3	P3-P4	100.72	210°20'53"	603846.340	8495642.802
P4	P4-P5	69.2	137°41'6"	603769.660	8495577.503
P5	P5-P6	70.4	142°16'8"	603700.495	8495579.795
P6	P6-P7	91.82	108°53'33"	603646.270	8495624.700
P7	P7-P8	146.93	182°29'29"	603678.780	8495710.570
P8	P8-P9	371.85	161°42'43"	603724.780	8495850.110
P9	P9-P10	107.09	150°39'44"	603946.140	8496148.900
P10	P10-P11	50.81	113°4'8"	604043.876	8496192.679
P11	P11-P12	127.41	147°25'17"	604081.159	8496158.152
P12	P12-P13	51.97	168°25'38"	604113.316	8496034.869
P13	P13-P14	96.66	166°51'56"	604116.078	8495982.970
P14	P14-P15	138.11	171°58'57"	604099.147	8495887.805
P15	P15-P1	79.04	163°47'0"	604056.226	8495756.532
TOTAL		1675.57	2340°0'0"		
Suma de ángulos (real) 2340°00'00"			Área: 162923.29 m² (16.2923 ha)

Error acumulado - 00°00'00"			Perímetro: 1675.57 m
