RESOLUCION DIRECTORAL N° 000135-2025-DGPA-VMPCIC/MC

ARTÍCULO PRIMERO.- DETERMINAR la Protección Provisional del Sitio Arqueológico Huayllán, ubicado en el distrito y provincia de Vilcas Huamán, departamento de Ayacucho, por el plazo de dos años, prorrogable por el mismo periodo, debidamente sustentado. Las especificaciones de la presente determinación de protección provisional se encuentran indicadas en el Informe de Inspección N° 00023-2024-DDC-AYA-POP/MC del 25 de noviembre de 2024, suscrito por el Lic. Pavel Marino Ochatoma Palomino de la Subdirección de Patrimonio Cultural e Industrias Culturales e Interculturalidad de la Dirección Desconcentrada de Cultura de Ayacucho, así como en los Informes N° 0001390-2024-DSFL-DGPA-VMPCIC/MC y N° 0000281-2024-DSFL-DGPA-VMPCIC-NGC/MC y el cuadro de datos técnico del plano perimétrico con código N° PP-24-2024-DDC-AYA/MC-WGS84, los cuales se adjuntan como Anexo de la presente Resolución Directoral y forman parte integrante de la misma.

Asunto : Remito Informe de Viabilidad para la Protección Provisional del Sitio Arqueológico de "Huayllán", ubicado en el distrito y provincia de Vilcas Huamán, departamento de Ayacucho.

SITIO ARQUEOLÓGICO DE

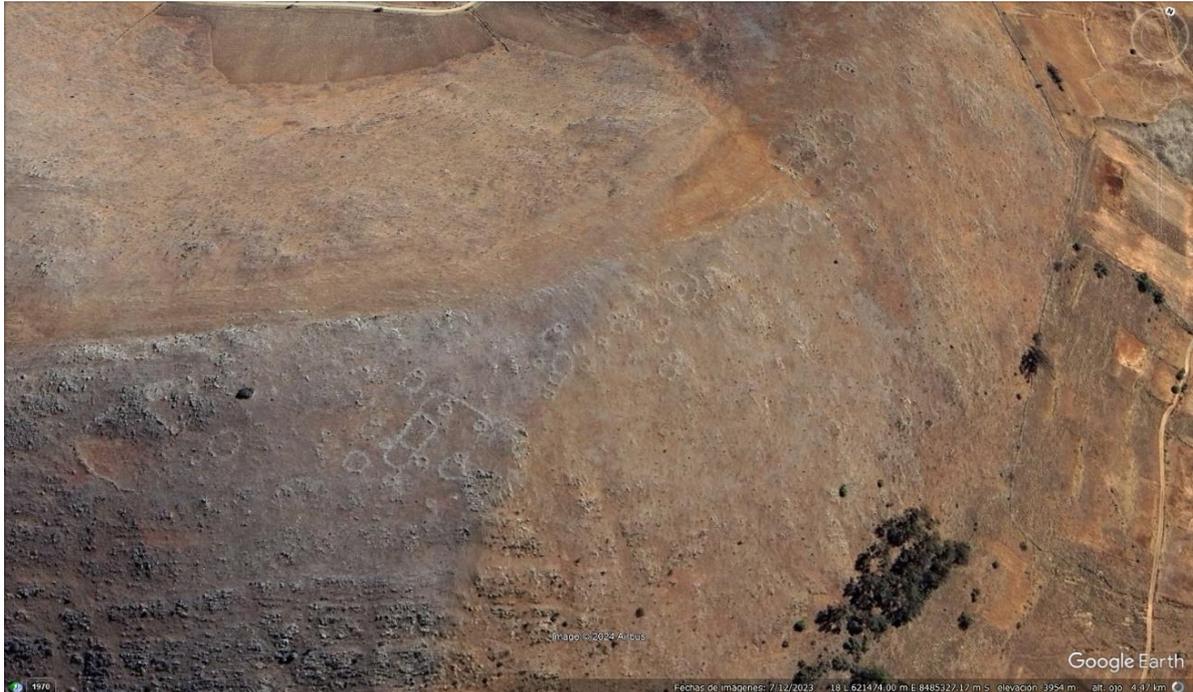
Imagen 03: Estructuras circulares registradas en la cima del Cerro Ticllarazo. Nótese su distribución y emplazamiento en el terreno. Fuente: Google Earth (12/07/2023).

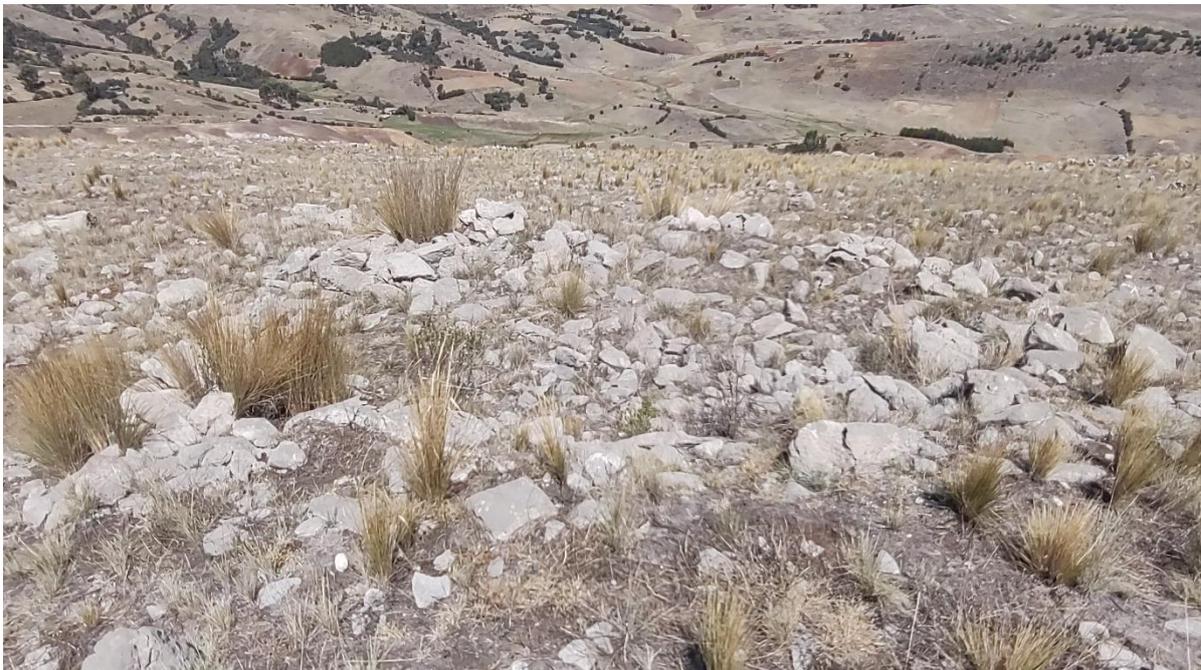
Imagen 04: Estructura circular de probable uso habitacional registrado al lado este del Sitio Arqueológico de "Huayllán".

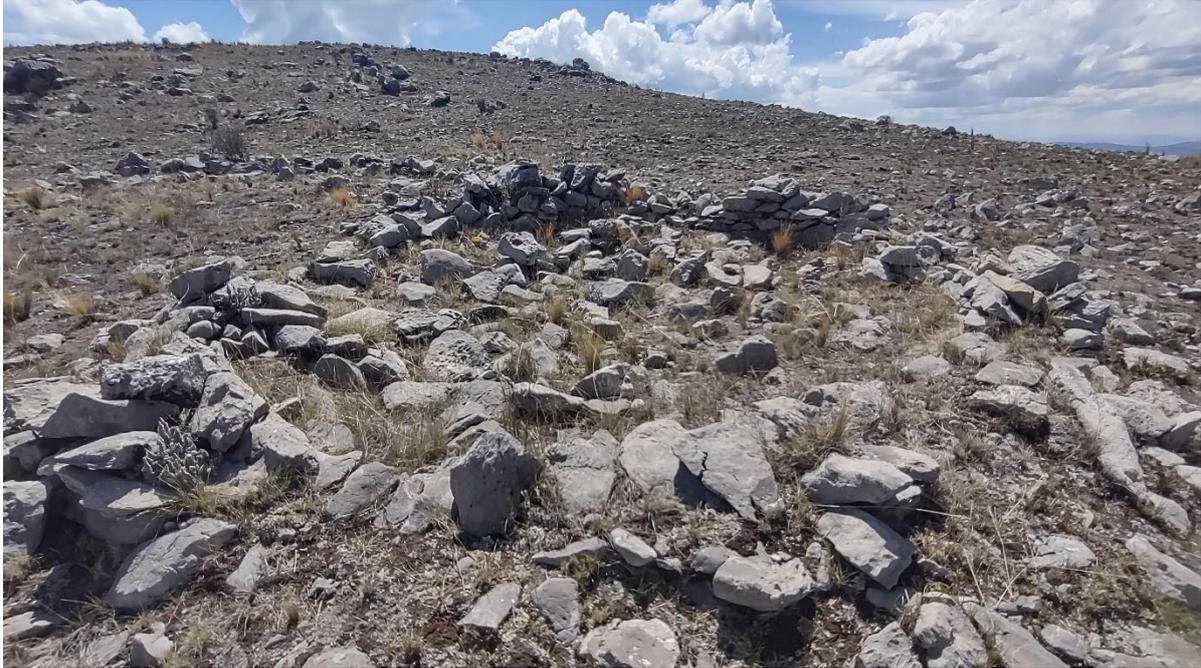
Imagen 05: Estructura habitacional registrada en la parte media del Sitio Arqueológico de "Huayllán". Nótese el material y técnica constructiva.

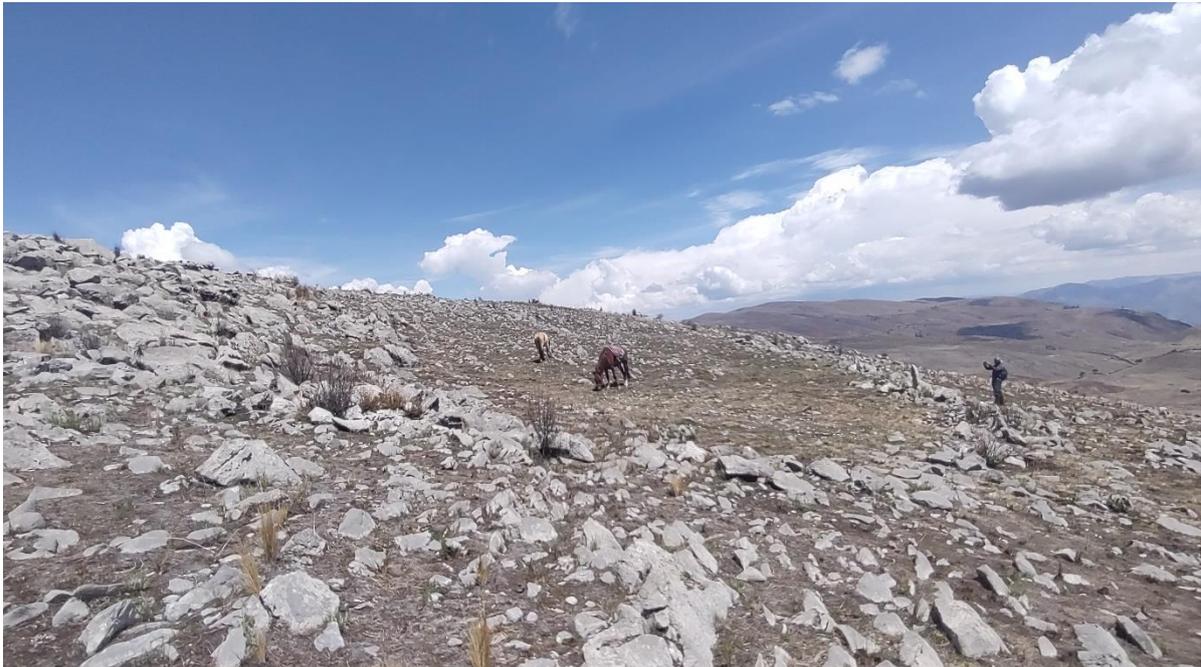
Imagen 06: Corral identificado al suroeste del Sitio Arqueológico de "Huayllán". Nótese su dimensión y adosamiento a los grandes afloramientos rocosos.

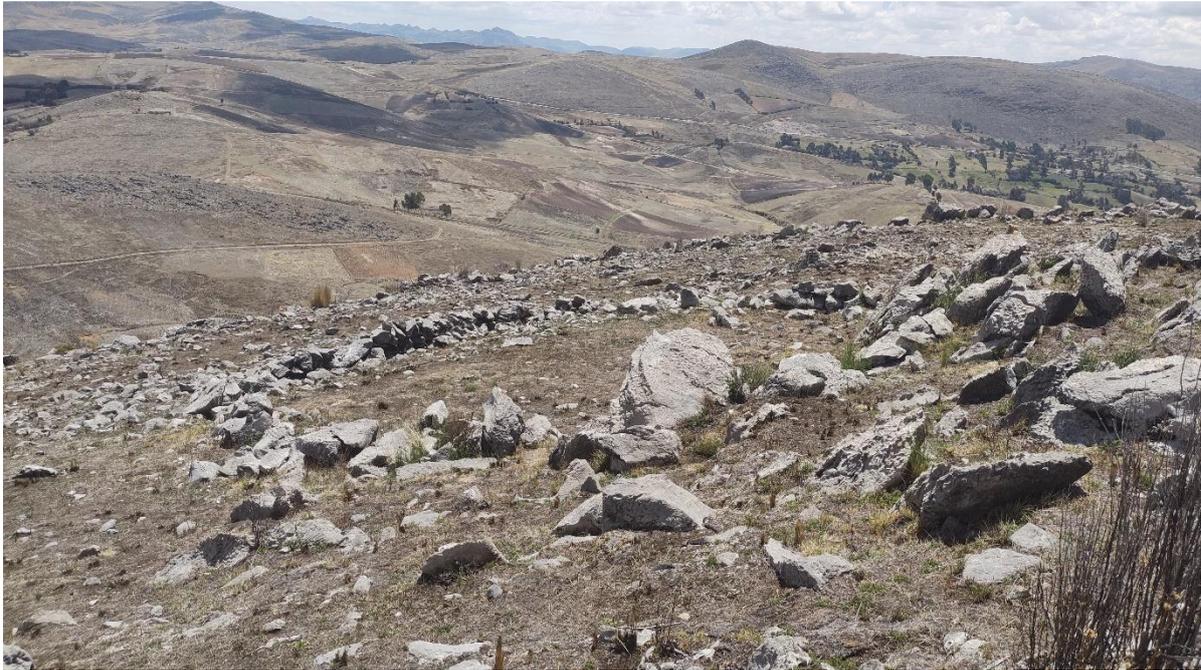
Imagen 07: Corral registrado en el extremo suroeste del Sitio Arqueológico de "Huayllán".
Nótese el material constructivo y adosamiento a los afloramientos rocosos.

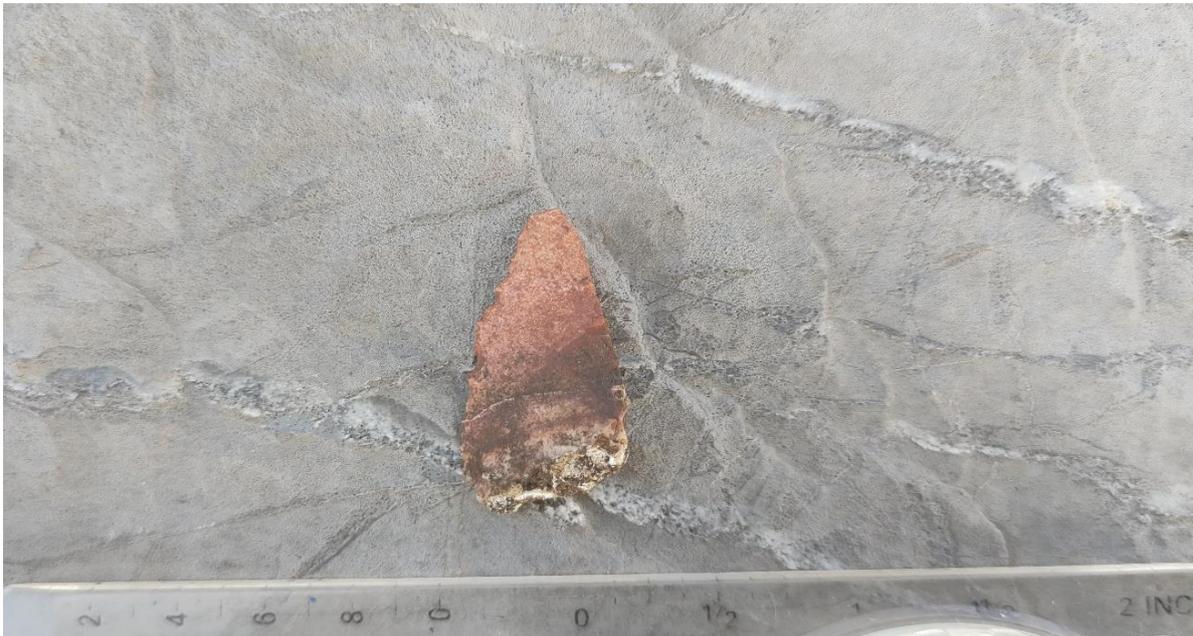
Imagen 08: Fragmento de herramienta lítica (punta de proyectil) registrada al lado sur del Sitio Arqueológico de "Huayllán".

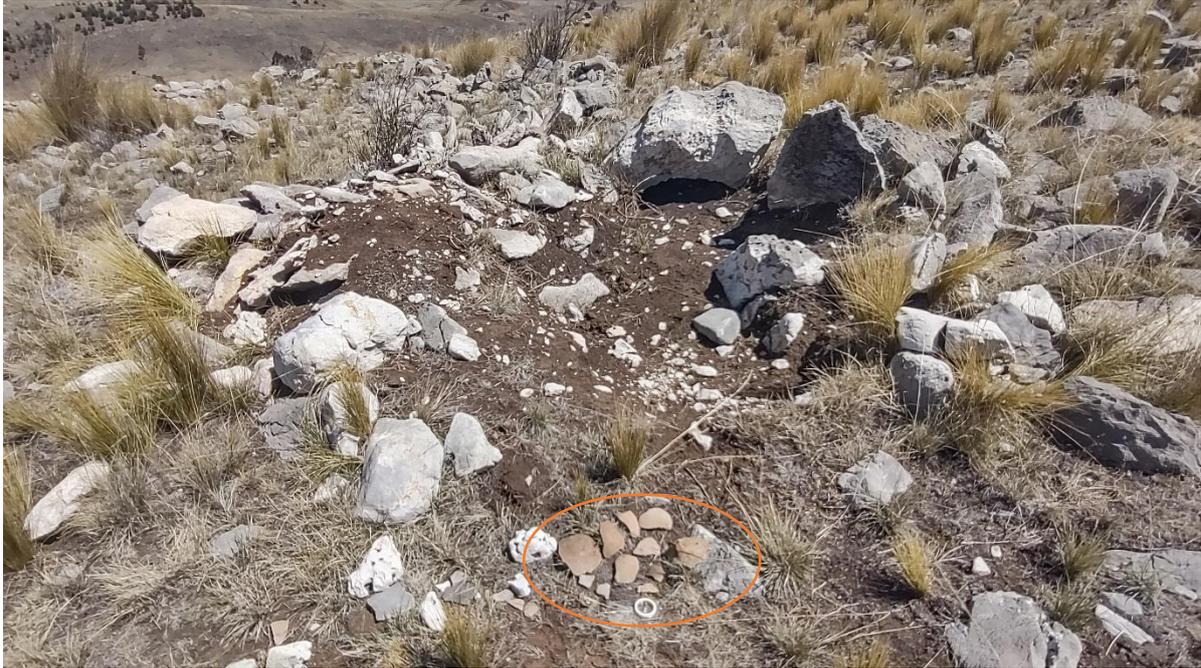
Las afectaciones se traducen en los pozos de huaqueo de 1.50 m. de diámetro y 0.60 m. de profundidad, registradas al norte, este y oeste del Sitio Arqueológico de "Huayllán", mismos que no sólo ocasionaron la destrucción parcial de los muros arqueológicos, sino también la descontextualización de los perfiles estratigráficos y la pérdida de los contextos culturales contenidos al interior de las estructuras profanadas o huaqueadas, pues producto de ello se registraron fragmentos cerámicos en regular proporción. A esto se suma la presencia de campos de cultivo hacia el extremo suroeste del mencionado Sitio Arqueológico, mismo que de ampliar su frontera agrícola podría afectar la integridad del Bien Arqueológico.

Imagen 09: Pozo de huaqueo registrado junto a una de las estructuras habitacionales. Nótese la afectación del muro y los fragmentos cerámicos recuperados junto a ella.

ARTÍCULO SEGUNDO.- DISPONER como medida preventiva, en el polígono especificado en el artículo precedente, de acuerdo a lo indicado por la Subdirección de Patrimonio Cultural e Industrias Culturales e Interculturalidad de la Dirección Desconcentrada de Cultura de Ayacucho, lo siguiente:

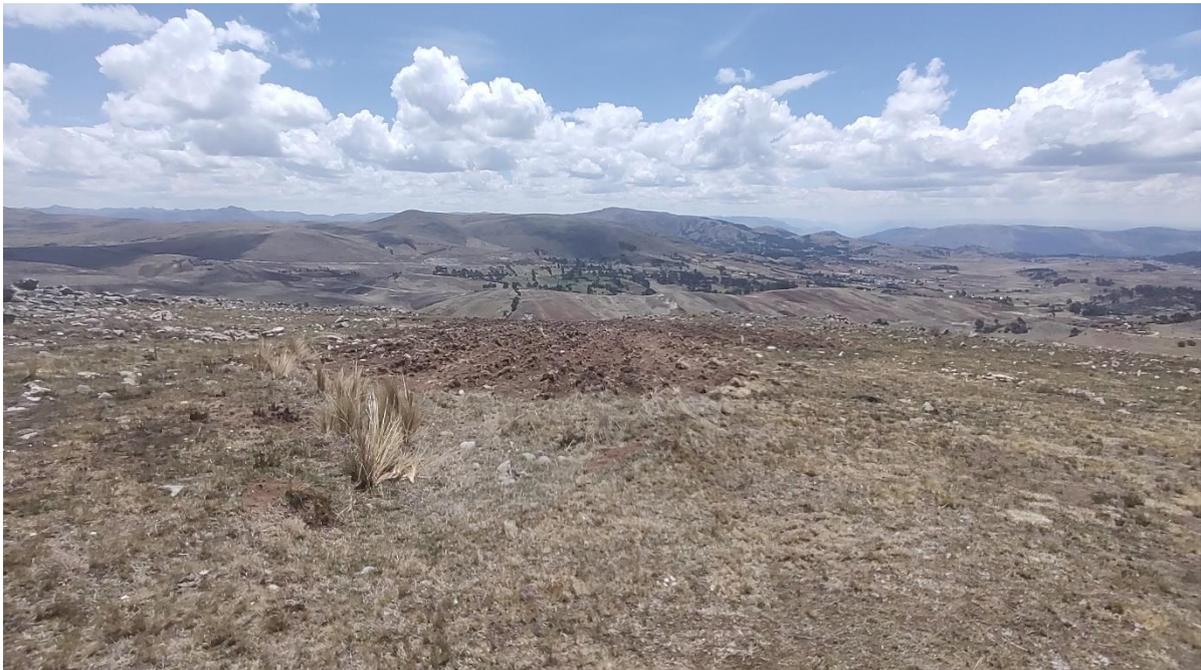
Imagen 10: Campos de cultivo aledaños al Sitio Arqueológico de "Huayllán". Nótese la remoción del terreno.
