I. **VISTO:** el Informe N° 000036-2025-DCS-DGDP-VMPCIC/MC del 27 de febrero de 2025, emitido en el marco del procedimiento administrativo sancionador seguido contra el señor Jimmi Edwin Montalvo Palacios.

1. Que, el inmueble ubicado en Jr. Conde de Superunda N° 445, distrito, provincia y departamento de Lima fue declarado Monumento mediante Resolución Jefatural N° 009 de fecha 12 de enero de 1989 y a su vez, se emplaza dentro de los límites perimetrales de la Zona Monumental de Lima declarada con la Resolución Suprema N° 2900 de fecha 28 de diciembre de 1972, publicada en el Diario Oficial El Peruano el 23 de enero de 1973.

22. Que, conforme también lo resalta el mencionado Informe Técnico Pericial y el Informe Final de Instrucción, se ha ejecutado obra privada que consistió en la ejecución, sin autorización del Ministerio de Cultura, de un cerco perimétrico de planchas metálicas acanaladas, piso de concreto, escalera metálica, cobertura de malla rashell y apertura de vano en muro de adobe y servicios higiénicos. Ello se puede advertir de las imágenes tomadas durante la inspección llevada el 2 de junio de 2023, por la Gerencia Municipal del Programa Municipal para la Recuperació

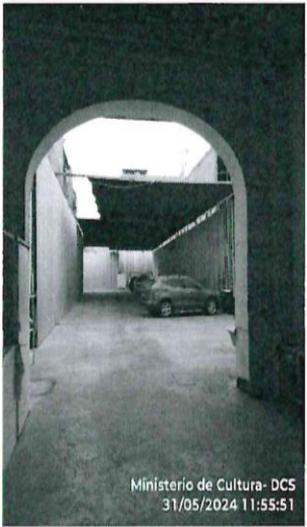
<p>Ministerio de Cultura- DCS 31/05/2024 11:55:51</p>

- Imágenes extraídas de la diligencia de inspección de fecha 31 de mayo de 2024:

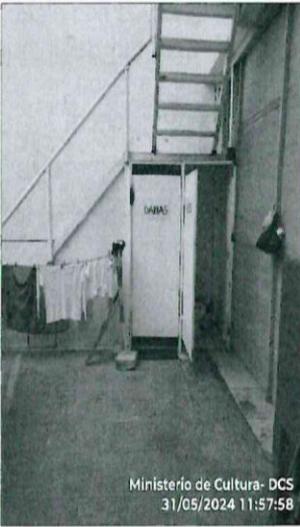
<p>Ministerio de Cultura- DCS 31/05/2024 11:57:58</p>

<p>Ministerio de Cultura- DCS 31/05/2024 11:57:42</p>
<p>Foto 05: Vista interna – cerco perimétrico Fuente: MINCUL- DCS fecha 31/05/2024</p>	<p>Foto 06: Vista interna -escalera y baño Fuente: MINCUL- DCS fecha 31/05/2024</p>	<p>Foto 07: Vista interna -apertura de vano Fuente: MINCUL- DCS fecha 31/05/2024</p>

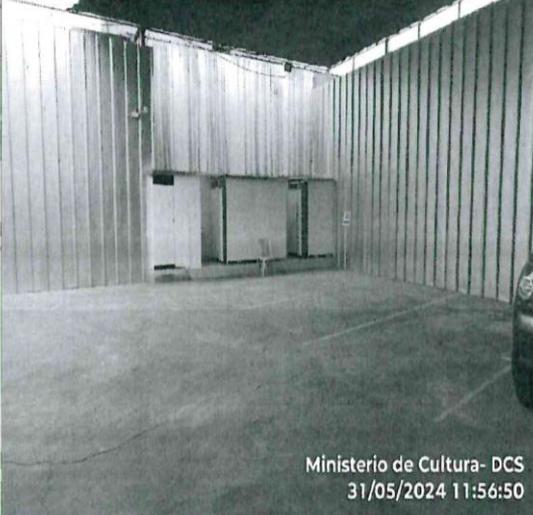
<p>Ministerio de Cultura- DCS 31/05/2024 11:56:50</p>		
<p>Foto 08: Vista interna – servicios higiénicos Fuente: MINCUL- DCS fecha 31/05/2024</p>

42. Que, mediante el Informe Técnico Pericial se determinó que la intervención del bien en cuestión es **LEVE**, en la medida que la afectación producto de la ejecución de una obra privada resulta ser reversible. Por lo que se recomendó que las estructuras sean desmontadas.

43. En ese sentido, debido al tipo de intervención y material utilizado, la ejecución puede ser revertida a través de la ejecución de obra que permita el retiro de las estructuras colocadas en relación al perímetro del muro que circunda el inmueble y las demás intervenciones realizadas como la escalera metálica, la cobertura de malla rashell, la apertura de vano en muro y los servicios higiénicos, siendo que dicha medida resulta razonable y compatible con la intervención realizada por el administrado y el deber de protección del bien jurídico protegido, que es el Patrimonio Cultural de la Nación.
