RESOLUCION DIRECTORAL N° 000195-2025-DGPA-VMPCIC/MC

Asunto : INFORME TÉCNICO DE VIABILIDAD DE LA
DETERMINACIÓN DE LA PROTECCIÓN PROVISIONAL
DEL BIEN INMUEBLE PREHISPÁNICO SITIO
ARQUEOLÓGICO HUACA LA HUMEDAD..

Asunto : INFORME TÉCNICO DE VIABILIDAD DE LA
DETERMINACIÓN DE LA PROTECCIÓN PROVISIONAL
DEL BIEN INMUEBLE PREHISPÁNICO SITIO
ARQUEOLÓGICO HUACA LA HUMEDAD.

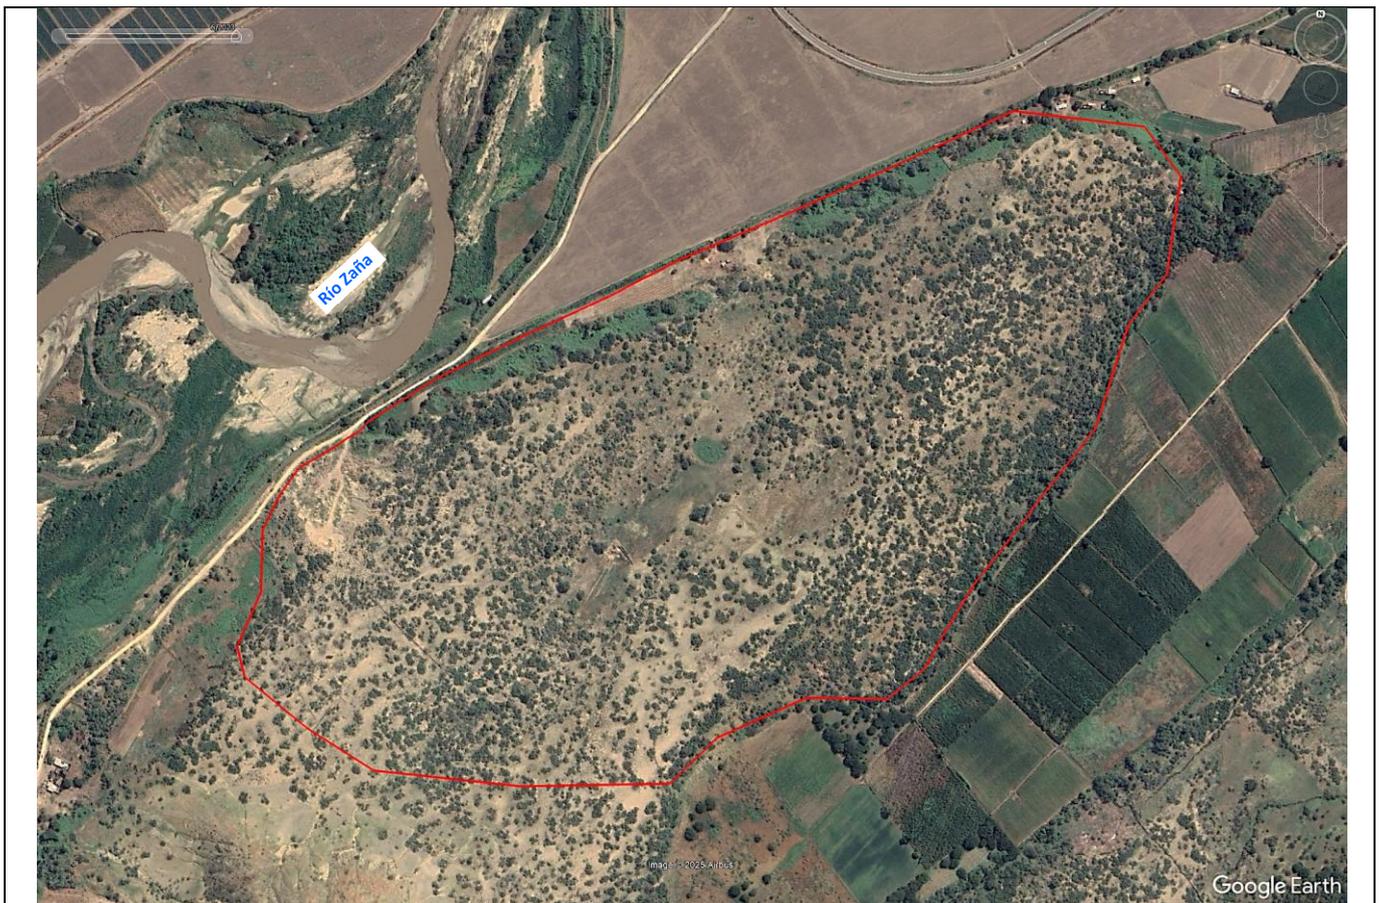
Imagen 01: Vista satelital, resaltando en rojo el plano perimétrico del sitio arqueológico Huaca La Humedad (Google Earth 2025).
