RESOLUCION DIRECTORAL N° 000198-2025-DGPA-VMPCIC/MC

ARTÍCULO PRIMERO.- DETERMINAR la Protección Provisional del Sitio Arqueológico San Juan de Cantagallo, ubicado en el distrito de Zúñiga, provincia de Cañete, departamento de Lima, por el plazo de dos años, salvo se identifique afectación directa a los derechos colectivos de pueblos indígenas u originarios; en cuyo caso, el plazo máximo para la declaración y delimitación definitiva del bien es de tres años calendario, prorrogable por el mismo periodo y debidamente sustentado. Las especificaciones de la presente determinación de protección provisional se encuentran indicadas en el Informe de Inspección N° 003-2025-LMS/DCS//DGDP/VMPCIC/MC, elaborado por el especialista de la Dirección de Control y Supervisión de la Dirección General de Defensa del Patrimonio Cultural así como en los Informes N° 000631-2025-DSFL-DGPA-VMPCIC/MC, Informe N° 000088-2025-DSFL-DGPA-VMPCIC-MDR/MC y el cuadro de datos técnico del plano PP-105-MC_DGPA-DSFL-2018 WGS84 los cuales se adjuntan como Anexo de la presente Resolución Directoral y forman parte integrante de la misma.

Asunto : Solicitud de protección provisional del Sitio Arqueológico San Juan de Can

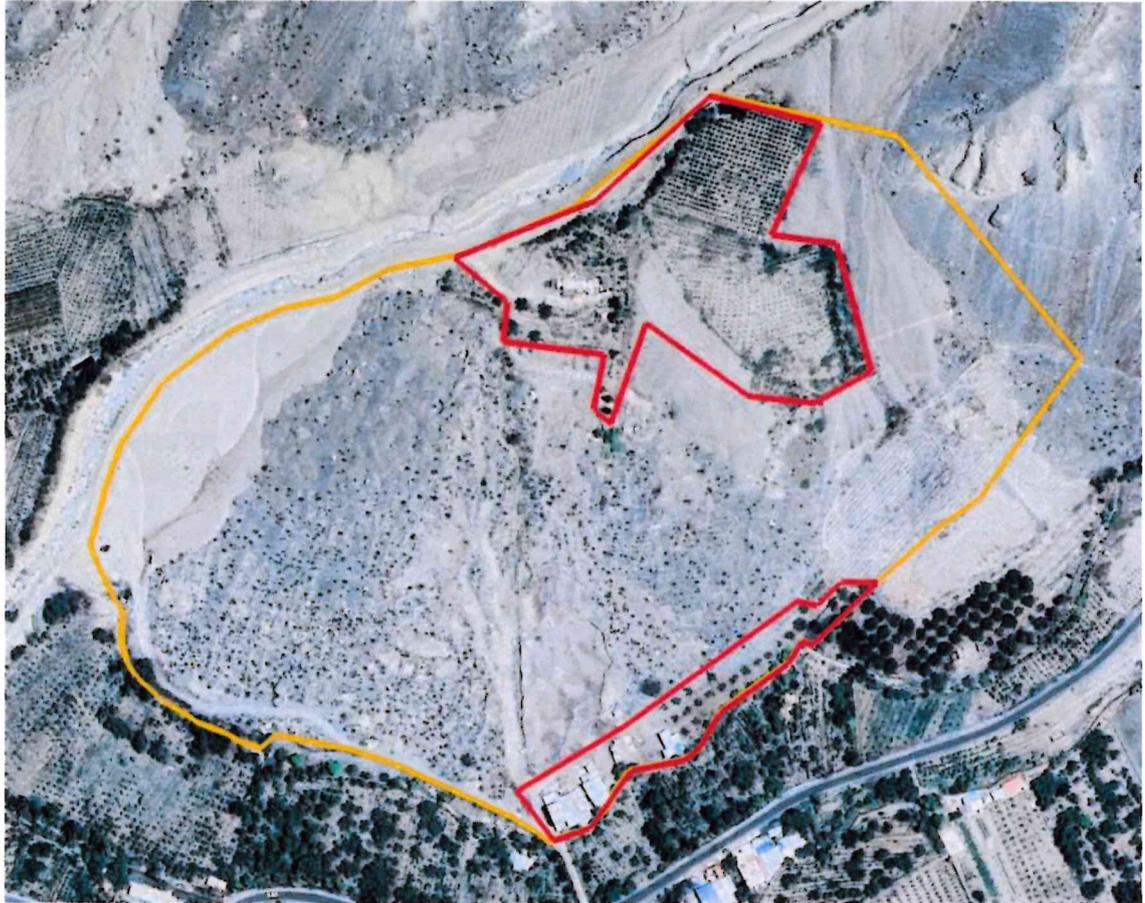
Imagen 1: En la imagen de captura de pantalla del Google earth, en donde se grafica los dos sectores donde se registró las afectaciones, al norte el área afectada por terrenos agrícolas y al sur el sector afectado por el asentamiento de viviendas.

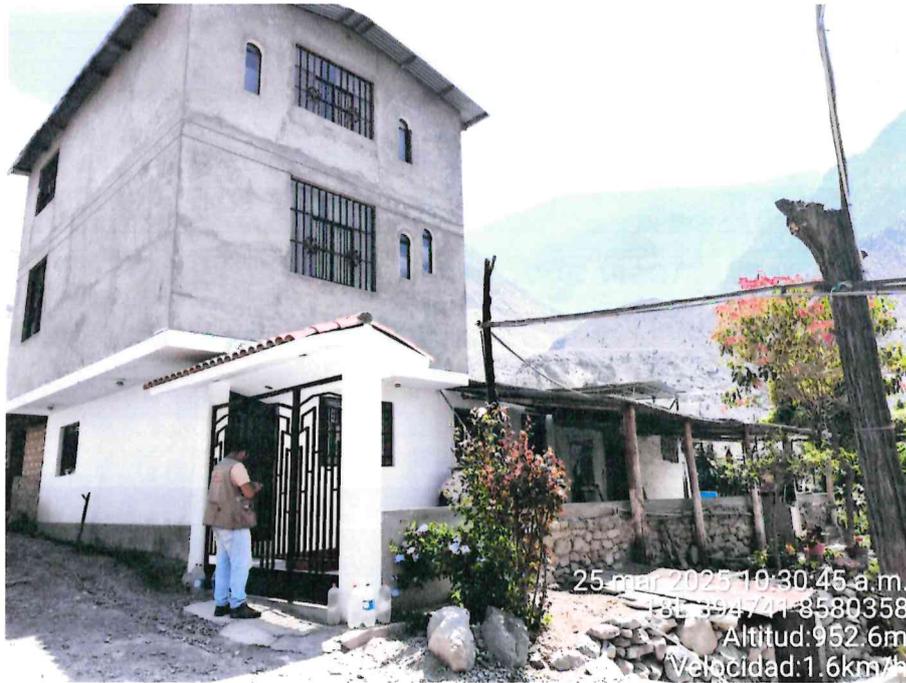
Foto 1: Foto tomada el 25 de marzo del 2025, en la imagen se aprecia las estructuras de material noble asentadas sobre el área intangible propuesta del Sitio Arqueológico San Juan de Cantagallo.

- Desmontaje:		
- Apuntalamiento:		
- Incautación:		
- Señalización:	X	MONUMENTACIÓN DE HITOS Y PANELES SEÑALIZACIÓN DEL MAP.
- Retiro de estructuras temporales, maquinarias, herramientas, elementos y/o accesorios:

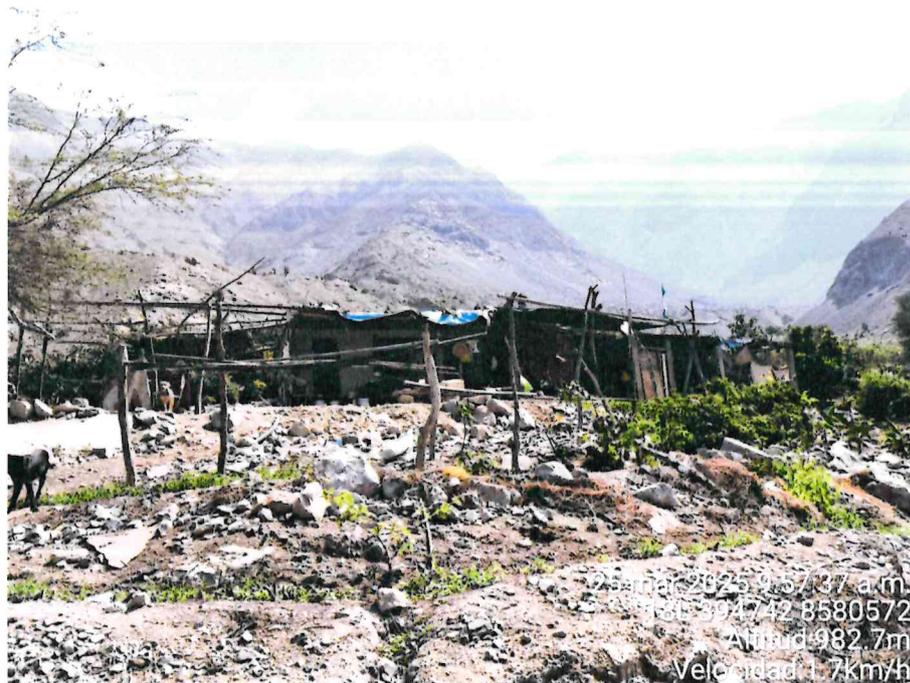
Foto 2: Foto tomada el 25 de marzo del 2025, en la imagen se aprecia las estructuras precarias instaladas al norte del sitio arqueológico para la crianza de aves.

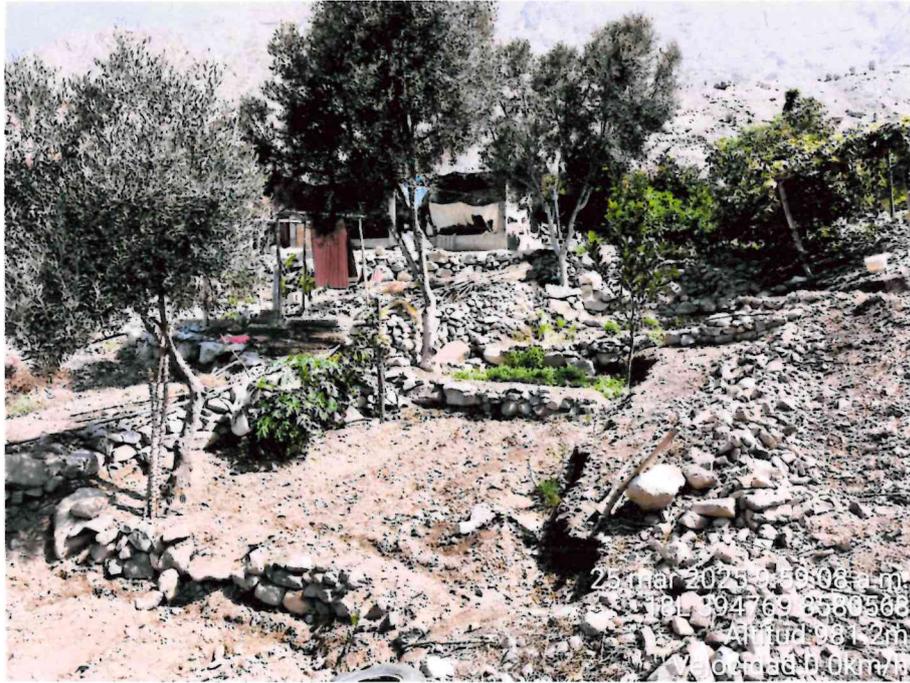
1. Remoción del área arqueológica por terrenos de cultivo en el sector norte del BIP, que se viene ampliando. Actualmente ocupa un área de 11,600 m².
2. Hacia el lado sur la presencia de casas que se viene ampliando con plantaciones de frutales.

Foto 3: Foto tomada el 25 de marzo del 2025, en la imagen se aprecia las excavaciones realizadas con la finalidad de ampliar los terrenos de cultivo de frutales.

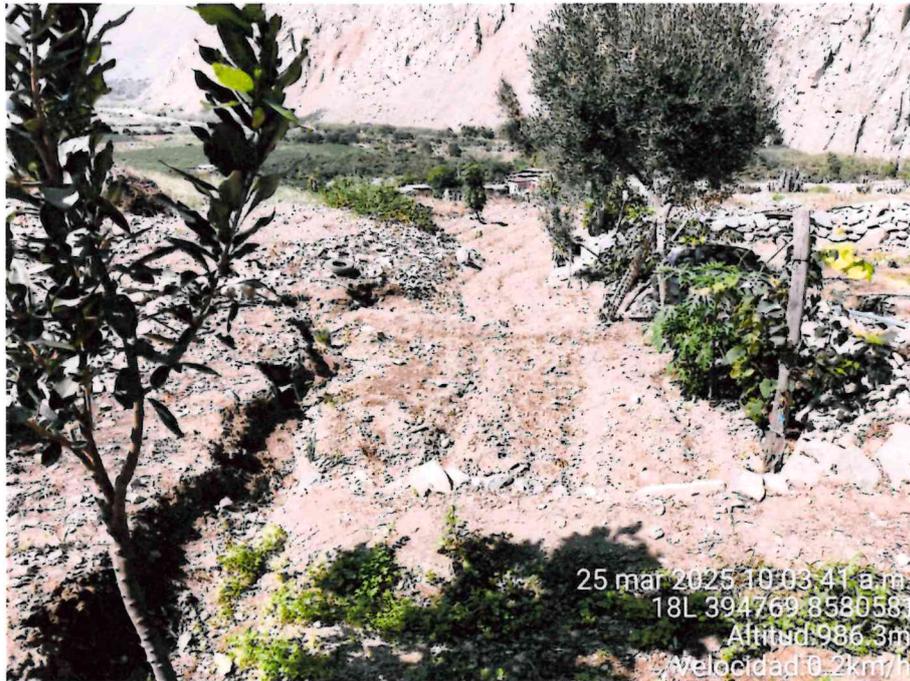
Foto 4: Foto tomada el 25 de marzo del 2025, en la imagen se aprecia la remoción para los surcos al interior de área intangible propuesta del Sitio Arqueológico San Juan de Cantagallo

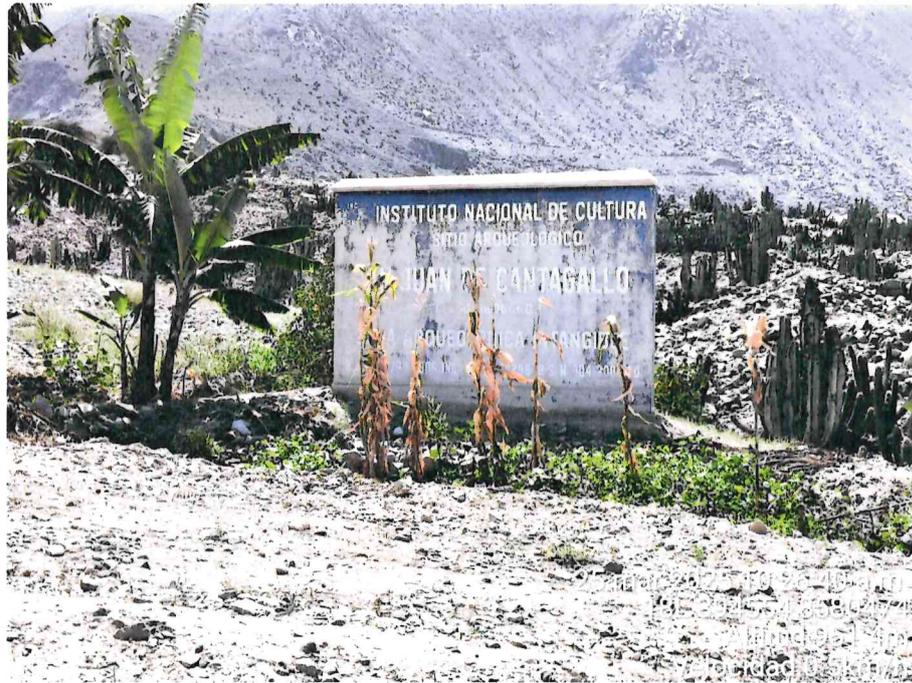
Foto 4: Foto tomada el 25 de marzo del 2025, en la imagen se observa el panel de señalización del sitio arqueológico San Juan de Cantagallo el cual se encuentra descuidado.
