RESOLUCION DIRECTORAL N° 000199-2025-DGPA-VMPCIC/MC

Asunto : REMITO INFORME DE INSPECCIÓN N° 005-2025-JCSM,
SOBRE LA VIABILIDAD DE LA DETERMINACION DE LA
PROTECCION PROVISIONAL DEL PAISAJE ARQUEOLOGICO
INTIWATANA, UBICADO EN EL DISTRITO DE ANCHONGA,
PROVINCIA DE ANGARAES, DEPARTAMENTO DE
HUANCVELICA.

INFORME N° 000653-2025-DSFL-DGPA-VMPCIC/MC

INFORME N° 000087-2025-DSFL-DGPA-VMPCIC-MDR/MC

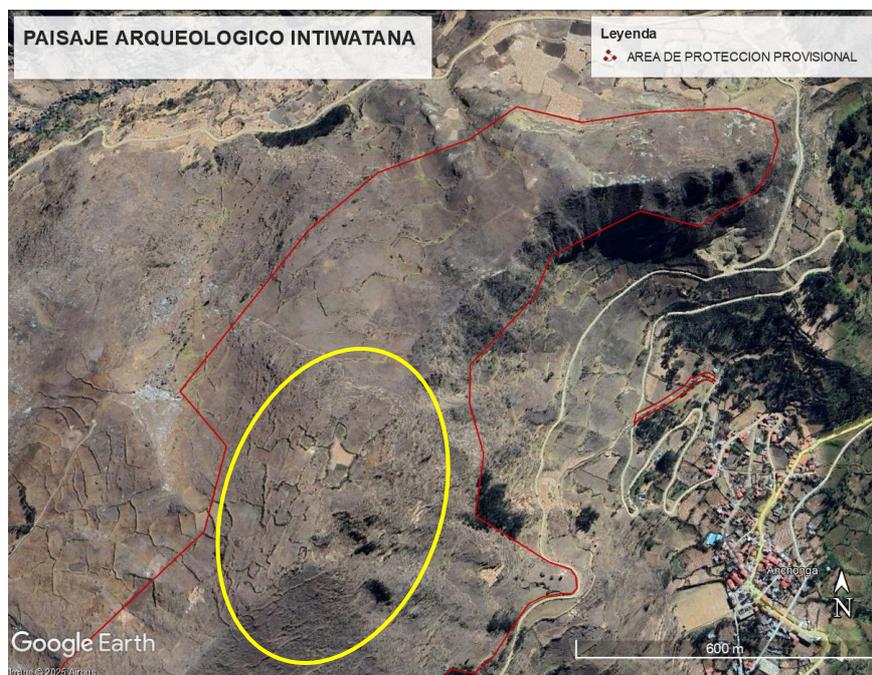
Imagen 2. Vista satelital a través del Google Earth del área con abrigos rocosos que presentan restos humanos en circulo amarillo, que a su vez es la parte nuclear.

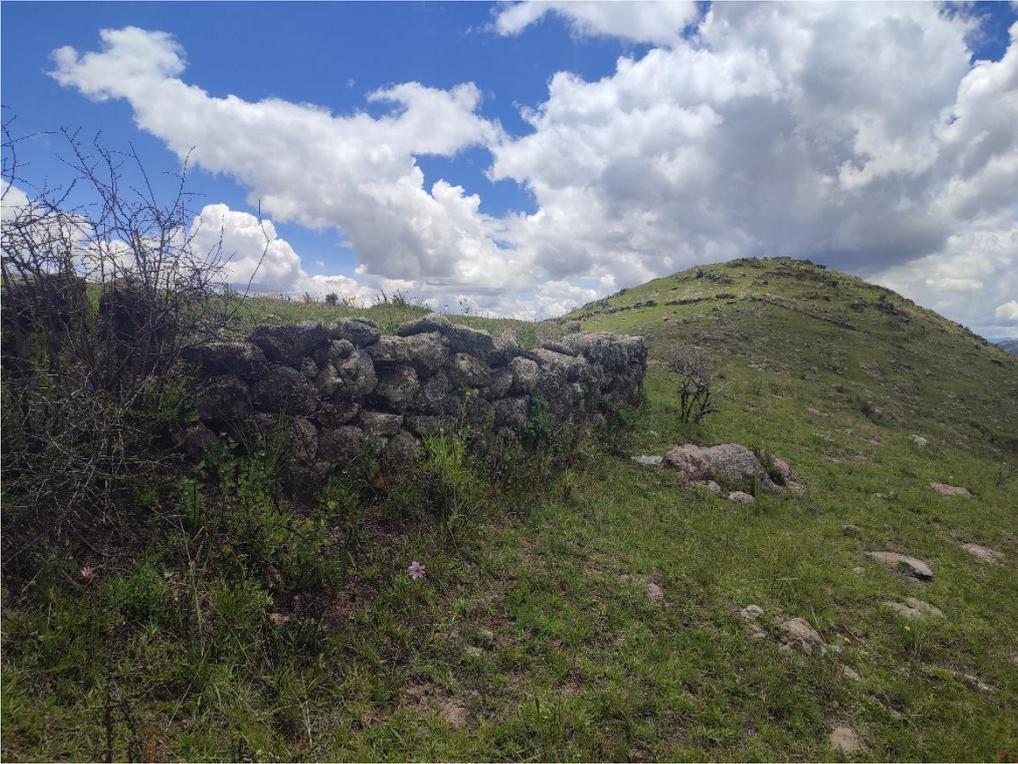
Fotografía 1. Plataforma circular atravesada por un camino prehispánico Paisaje Arqueológico Intiwatana (Vista SO-NE). Registro fotográfico 07.03.2023.

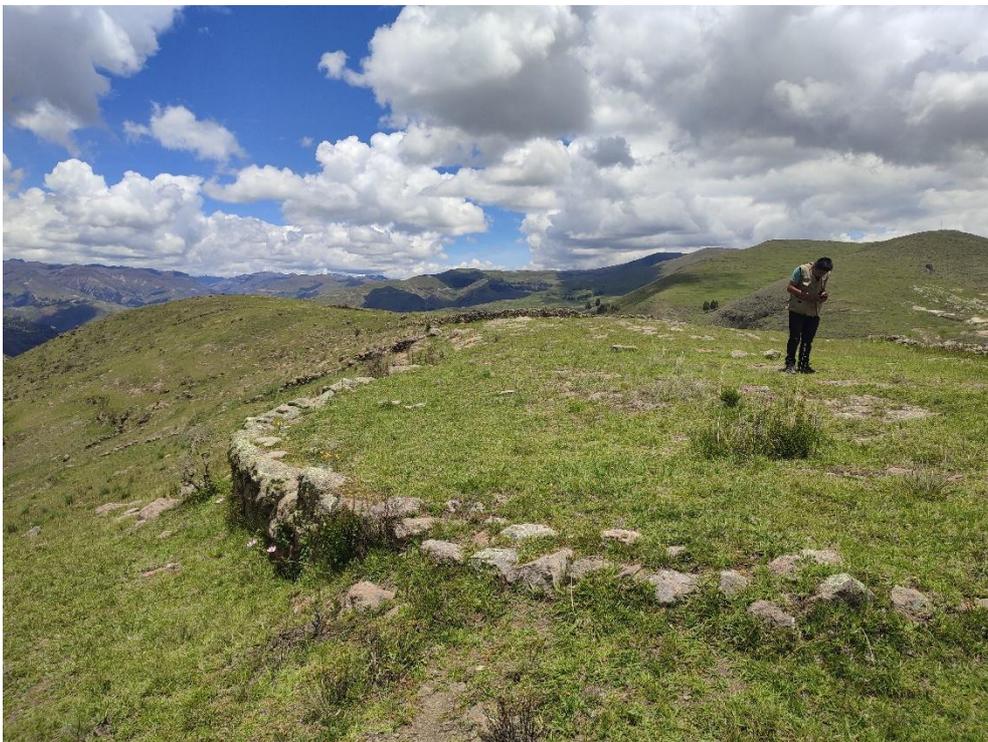
Fotografía 2. Plataforma circular atravesado un Camino Prehispánico en el Paisaje Arqueológico Intiwatana (Vista NO-SO). Registro fotográfico 07.03.2023.

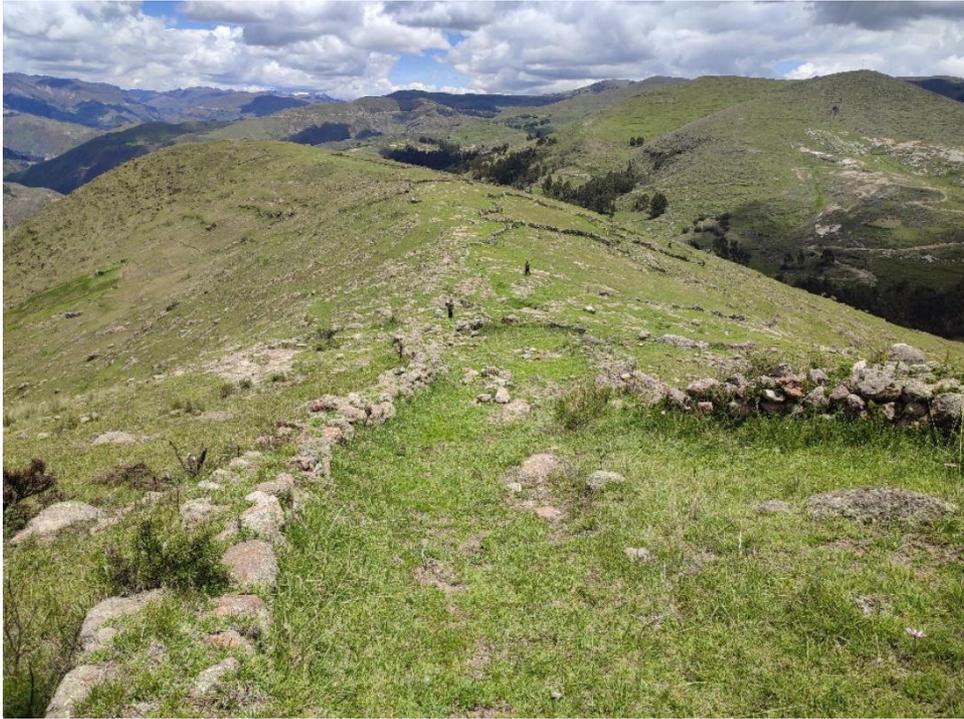
Fotografía 3. Vista panorámica del Camino Prehispánico dentro del Paisaje Arqueológico Intiwatana (Vista NE-SO). Registro fotográfico 07.03.2023.

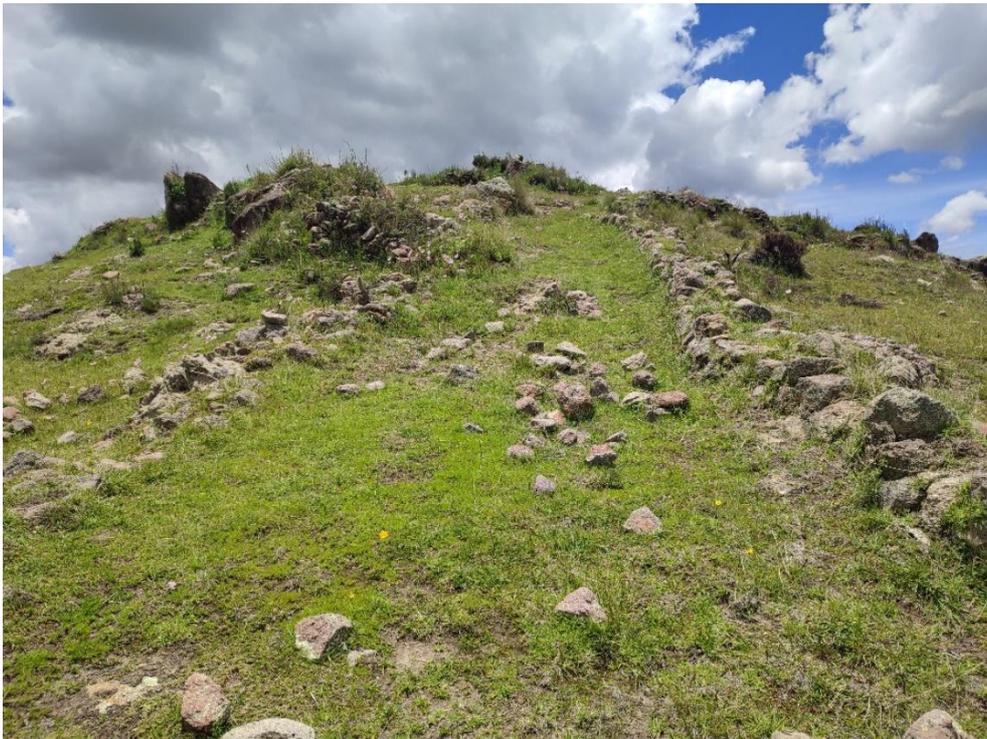
Fotografía 4. Vista a detalle del Camino prehispánico con calzada de tierra y muros laterales en el Paisaje Arqueológico Intiwatana (SO-NE). Registro fotográfico 07.03.2023.

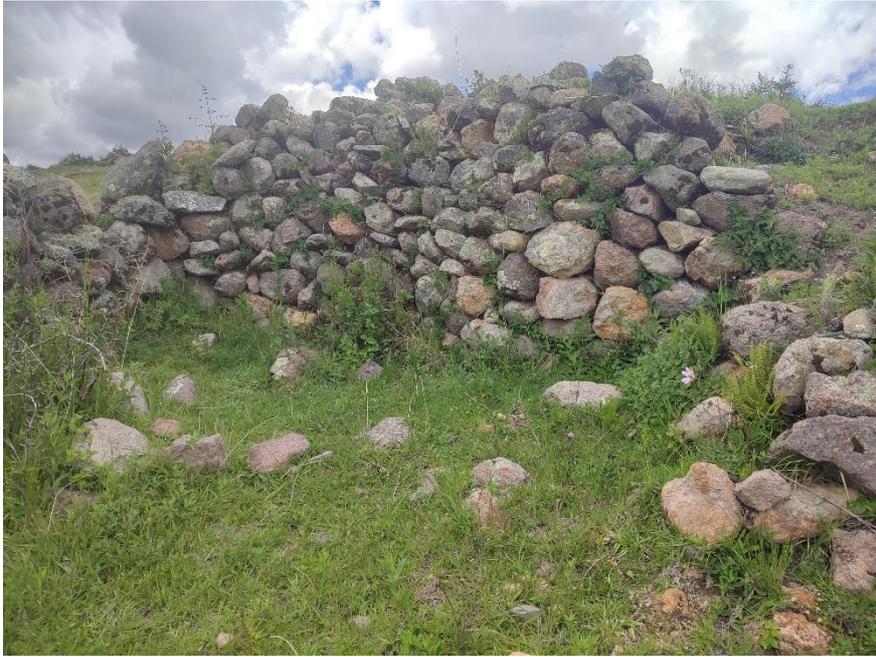
Fotografía 5. Vista de un muro correspondiente a una terraza de cultivo prehispánica en el Paisaje Arqueológico Intiwatana (Vista S-N). Registro fotográfico 07.03.2023.

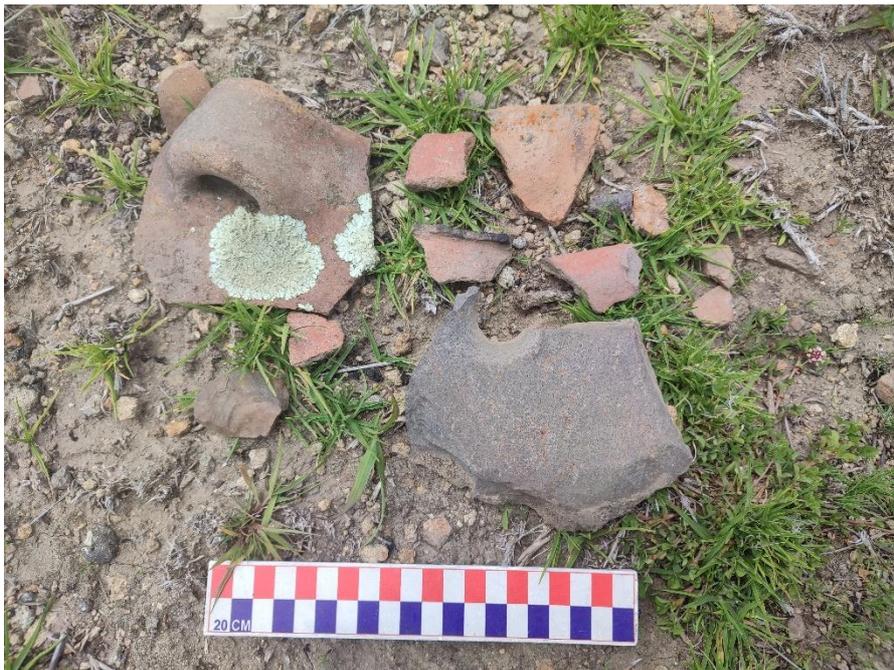
Fotografía 6. Fragmentos de cerámica hallados en la cima del cerro Achilla, tayta Poqoqla. Registro fotográfico 07.03.2023.

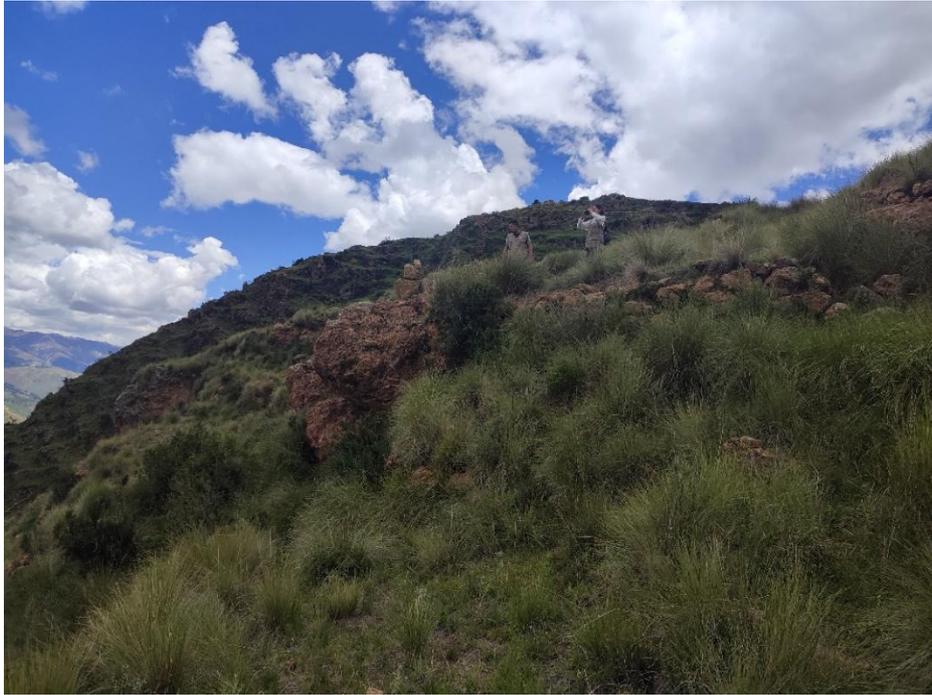
Fotografía 7. Área de ubicación de los abrigos rocosos en los que existen restos humanos arqueológicos (Vista S-N). Registro fotográfico 07.03.2023.

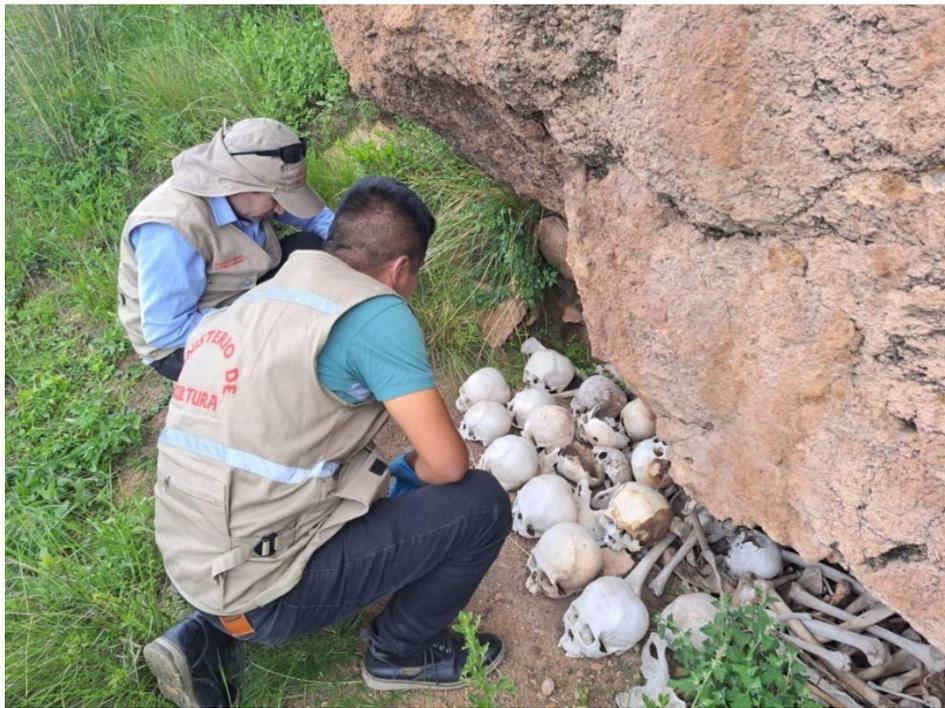
Fotografía 8. Inspección arqueológica en uno de los abrigos rocosos que presentan restos humanos (Vista NE-SO). Registro fotográfico 07.03.2023.

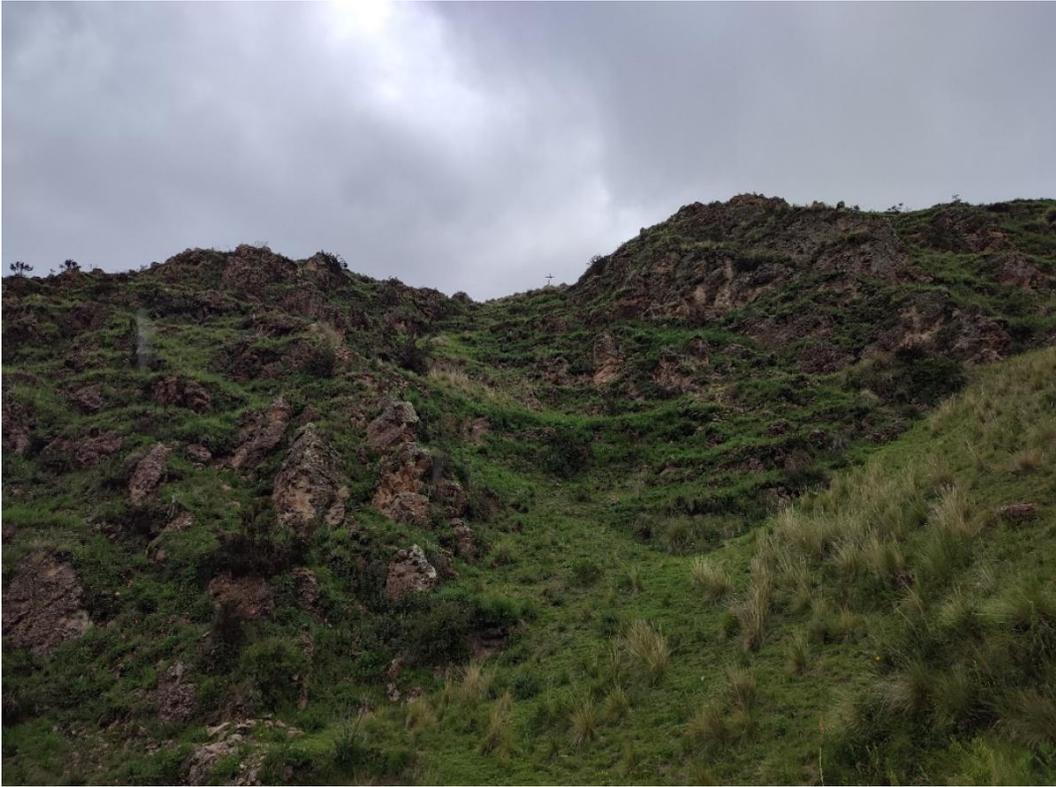
Se ha logrado determinar que producto de las exploraciones no autorizadas realizadas por youtubers, los restos humanos óseos arqueológicos del Paisaje Arqueológico Intiwatana han sido afectados, ya que estos fueron removidos y sacado de sus contextos originales, los cráneos fueron colocados en filas y dejados a la intemperie. Es muy posible que producto de la difusión generada en las redes sociales, el lugar haya recibido visitas de inescrupulosos que se han llevado algunos cráneos con características particulares.

Fotografía 9. Vista panorámica del cerro Achilla que donde se encuentran casos de afectaciones al Patrimonio en abrigos rocosos (Vista E-O). Registro fotográfico 07.03.2023.

MEDIDA		REFERENCIA
- Paralización y/o cese de la afectación:	X	- Se ha realizado la notificación al presunto infractor para que se abstenga de realizar exploraciones u otras acciones que generen afectación al patrimonio.
- Desmontaje:		
- Apuntalamiento:		
- Incautación:		
- Señalización:	X	- Se coordinará con el área de administración de la DDC Huancavelica la colocación de señalización.
- Retiro de estructuras temporales, maquinarias, herramientas, elementos y/o accesorios:

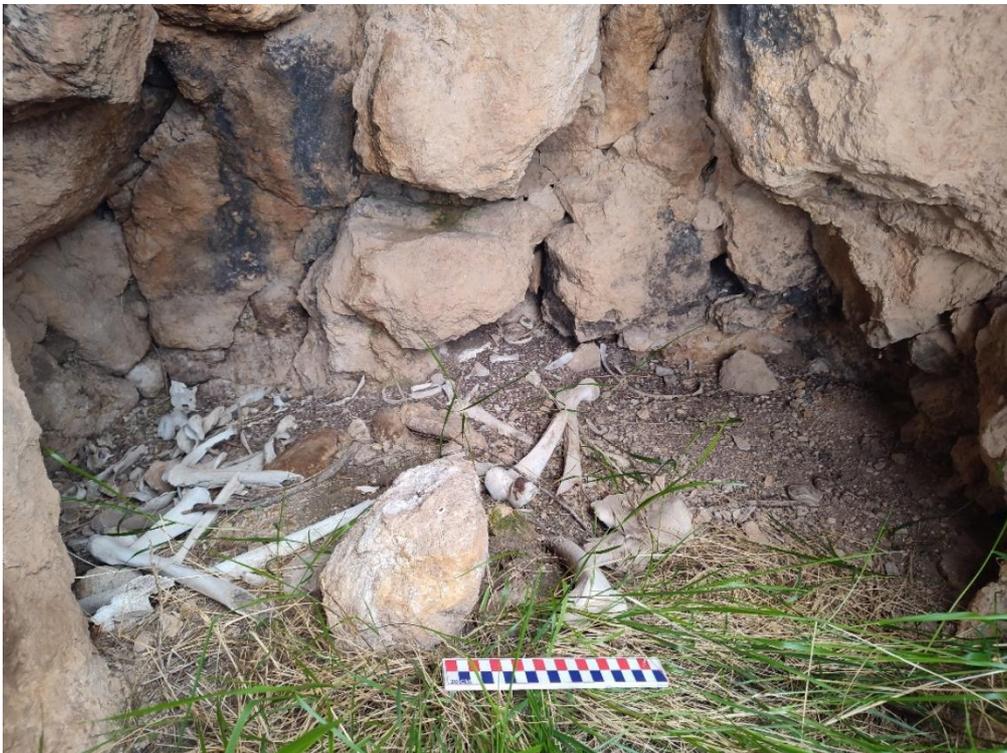
Fotografía 10. Abrigo rocoso 1 con presencia de restos humanos óseos arqueológicos (Vista E-O). Registro fotográfico 07.03.2023.

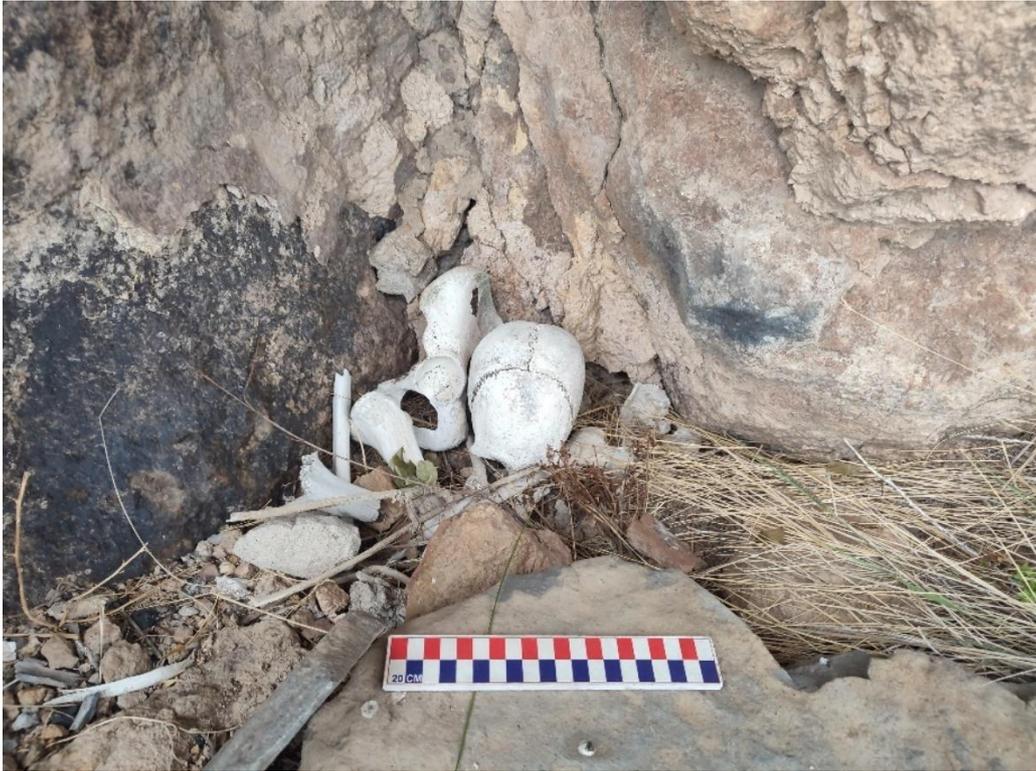
Fotografía 11. Abrigo rocoso 2 donde se observan algunos cráneos y huesos largos arqueológicos en pésimo estado de conservación (Vista E-O). Registro fotográfico 07.03.2023.

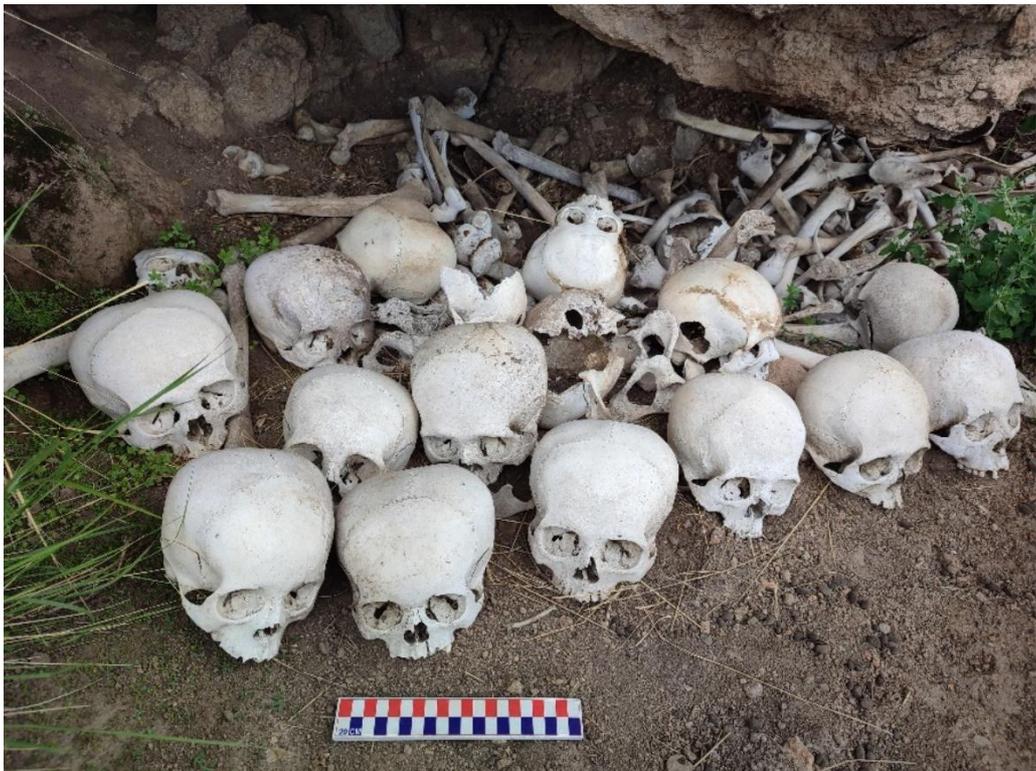
Fotografía 12. Abrigo rocoso 3 que presenta gran cantidad de cráneos y huesos largos en pésimo estado de conservación, que fueron movidos de sus contextos originales (Vista E-O). Registro fotográfico 07.03.2023.

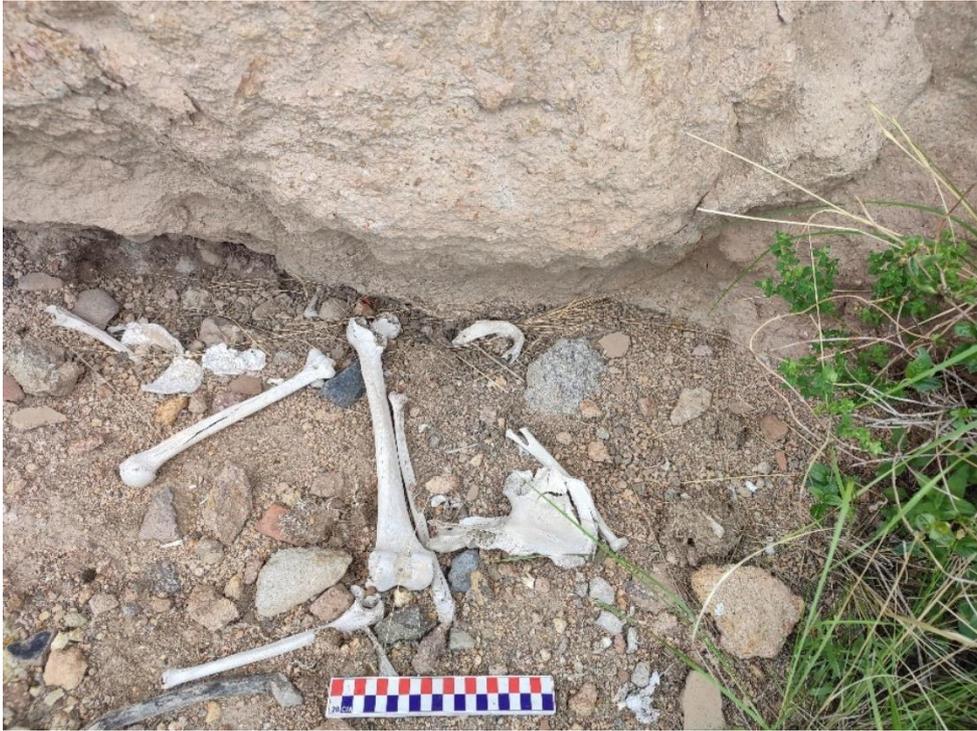
Fotografía 13. Abrigo rocoso 4 donde se observan huesos largos totalmente deteriorados (Vista E-O). Registro fotográfico 07.03.2023.

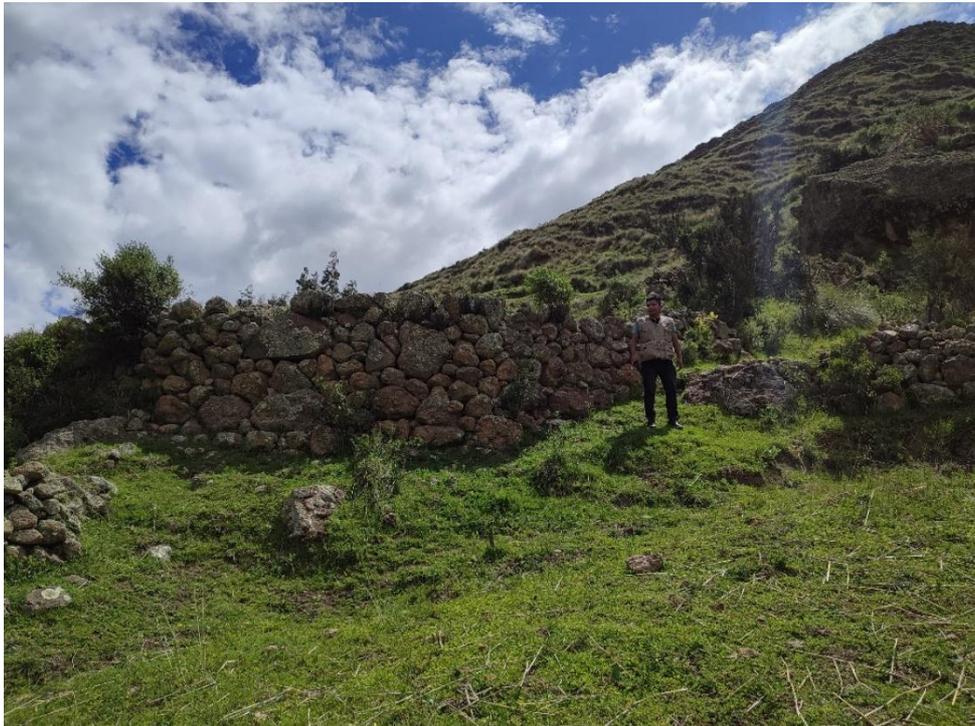
Fotografía 14. Vista de arquitectura prehispánica en la parte baja de los abrigos rocosos con evidencias culturales (Vista SE-NO). Registro fotográfico 07.03.2023.

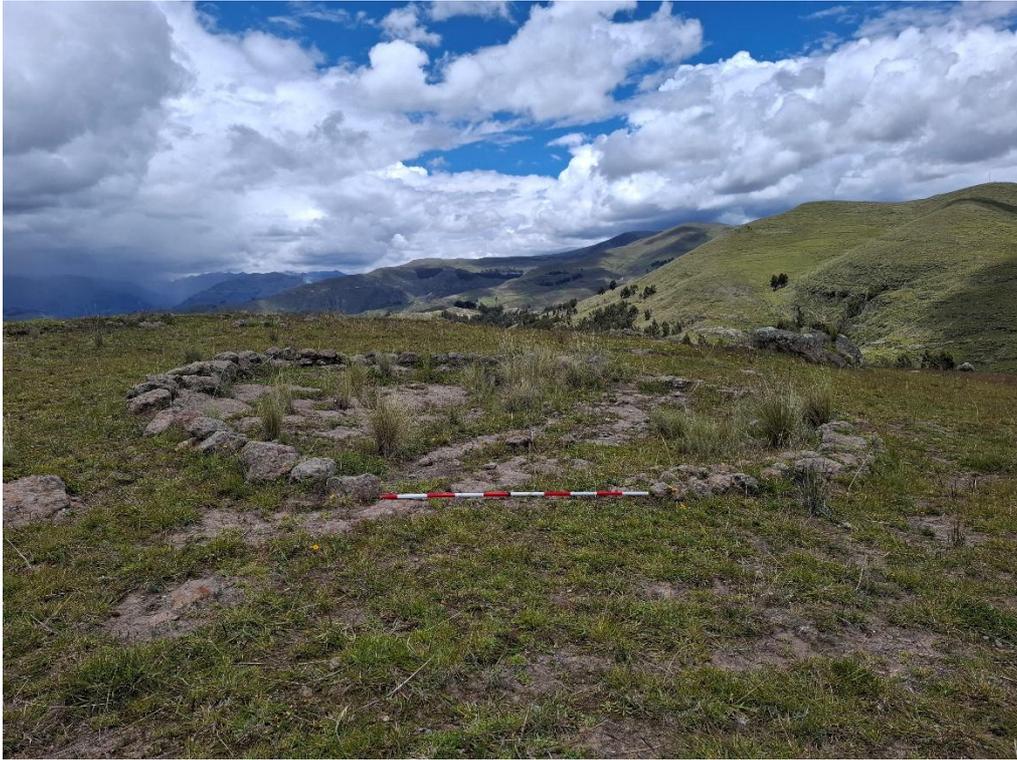
Fotografía 15. Vista de un recinto circular en la cima del cerro Achilla o Tayta Poqoqlla, en el paisaje arqueológico Intiwatana. Registro fotográfico del día 26 de febrero del 2025.

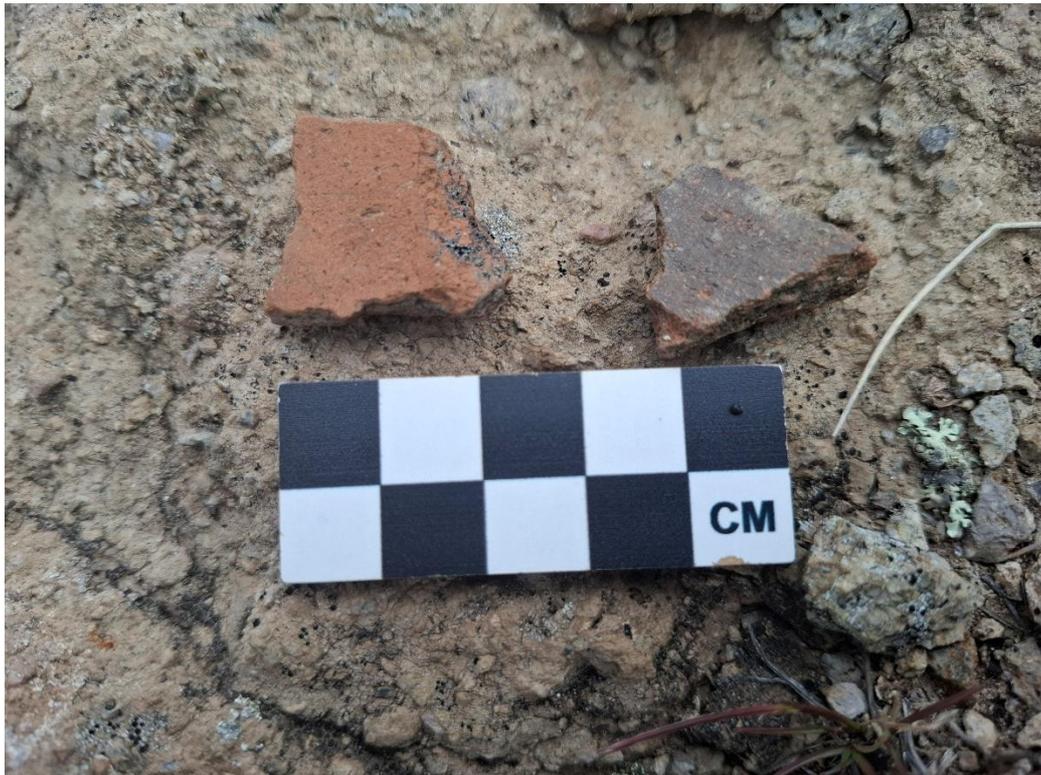
Fotografía 16. Vista de fragmentos de cerámica identificados en el paisaje arqueológico Intiwatana. Registro fotográfico del día 26 de febrero del 2025.
