RESOLUCION DIRECTORAL N° 000212-2025-DGPA-VMPCIC/MC

Asunto : SOLICITO PROTECCIÓN PROVISIONAL PARA EL SITIO
ARQUEOLOGICO CERRO FORTALEZA-SECTOR A..

INFORME N° 000710-2025-DSFL-DGPA-VMPCIC/MC

INFORME N° 000105-2025-DSFL-DGPA-VMPCIC-MDR/MC

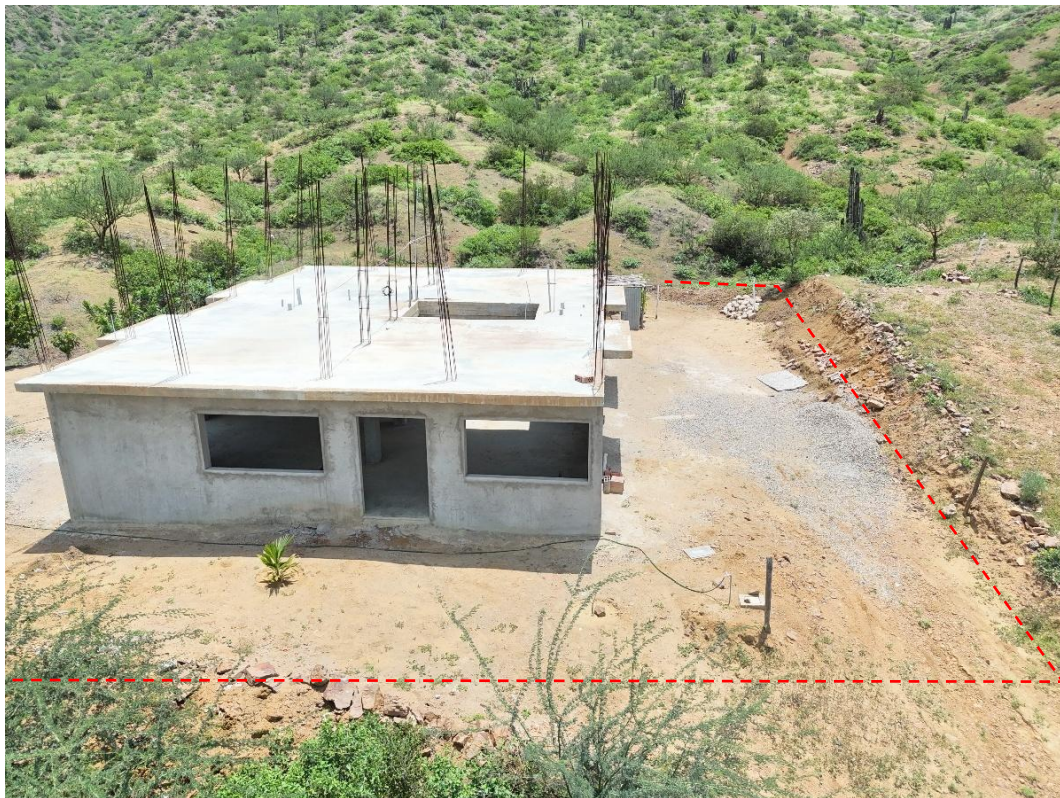
Afectación 1: Se trata de un área de 175 m² removida y excavada, la cual está delimitada con un cerco de palos y se ha edificado un asentamiento de material noble y se ubica en las coordenadas 675252.00E-9266190.00N.

Foto 3: Vista sureste -noroeste de la remoción y excavación del área para el acondicionamiento e instalación de un asentamiento de material noble (Afectación 1).

MEDIDA		REFERENCIA
-Paralización y/o cese de la afectación:	x	Comunicación con los responsables de las afectaciones para evitar que sigan trabajando en el Sitio Arqueológico.

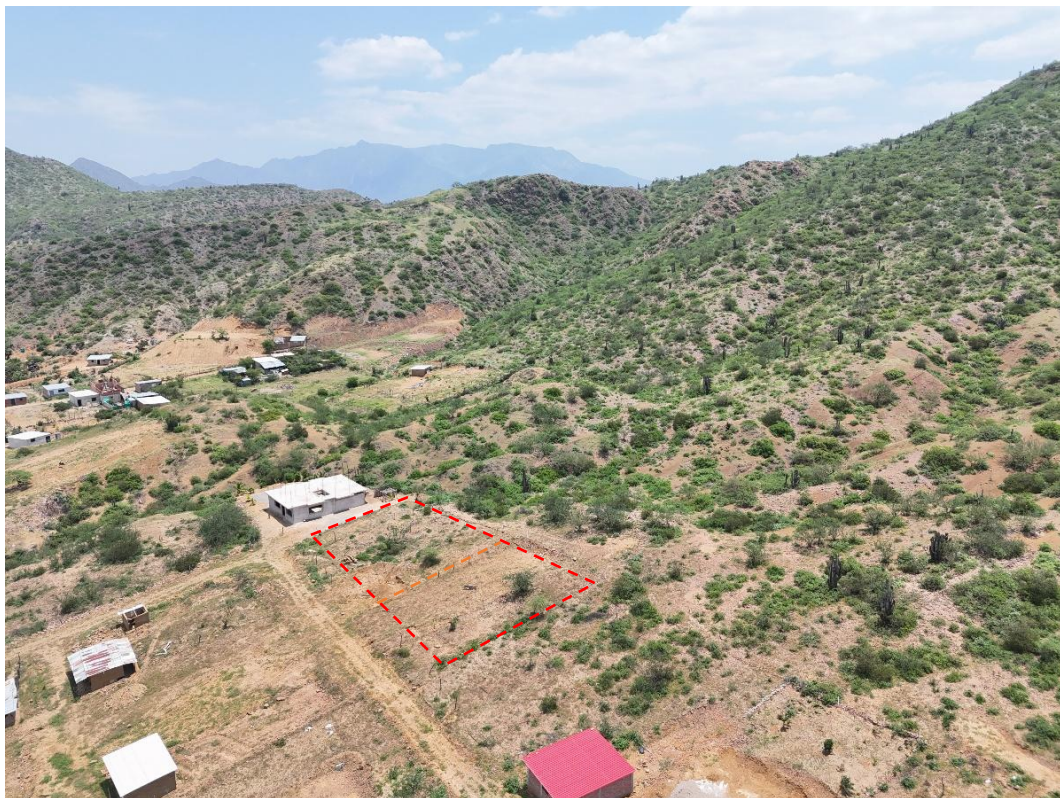
Afectación 2: Se trata de remoción de 2 áreas que suman un total de 2,012.03 m² que está delimitada por cerco de palos y piedra, se ubica en las coordenadas 675281.3739E-9266177.5781N.

Foto 4: Vista este -oeste de la remoción superficial de dos áreas (líneas rojas) con cerco perimétrico para lotización de terrenos (Afectación 2).

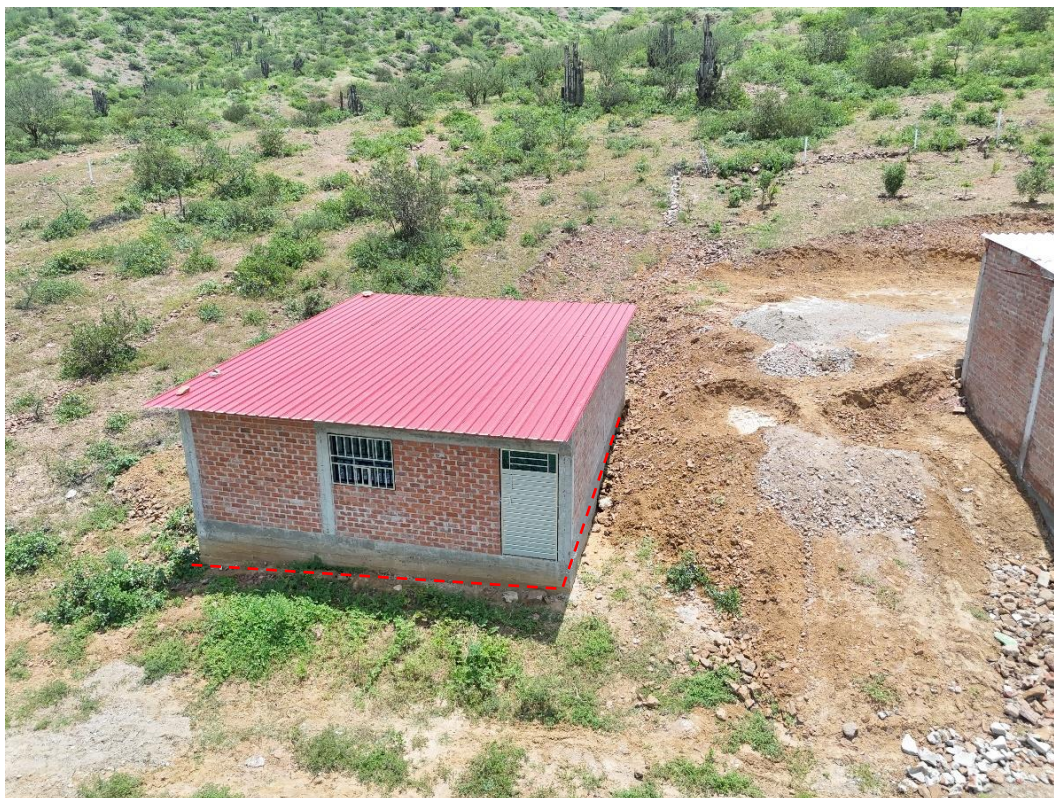
Afectación 3: Se trata de un área de 66.65 m² donde se ha edificado un asentamiento de material noble y se ubica en las coordenadas 675334.4783E-9266228.9486N.

Foto 5: Vista sureste -noroeste de la edificación de un asentamiento de material noble donde ha implicado trabajos de excavación y remoción del área (Afectación 3).

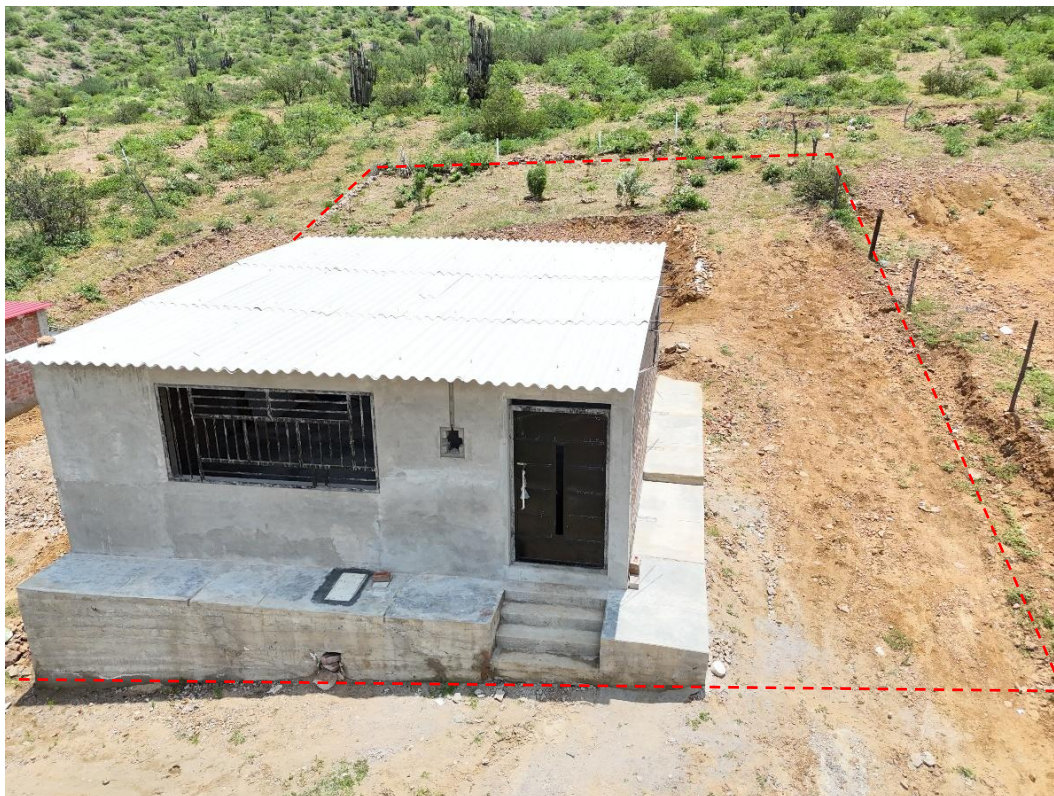
Afectación 4: Se trata de un área de 484.76 m² removida y excavada, la cual está delimitada con un cerco de palos y se ha edificado un asentamiento de material noble y se ubica en las coordenadas 675342.5047E-9266234.2759N.

Foto 6: Vista sureste -noroeste de la remoción y excavación del área para el acondicionamiento e instalación de un asentamiento de material noble (Afectación 4).

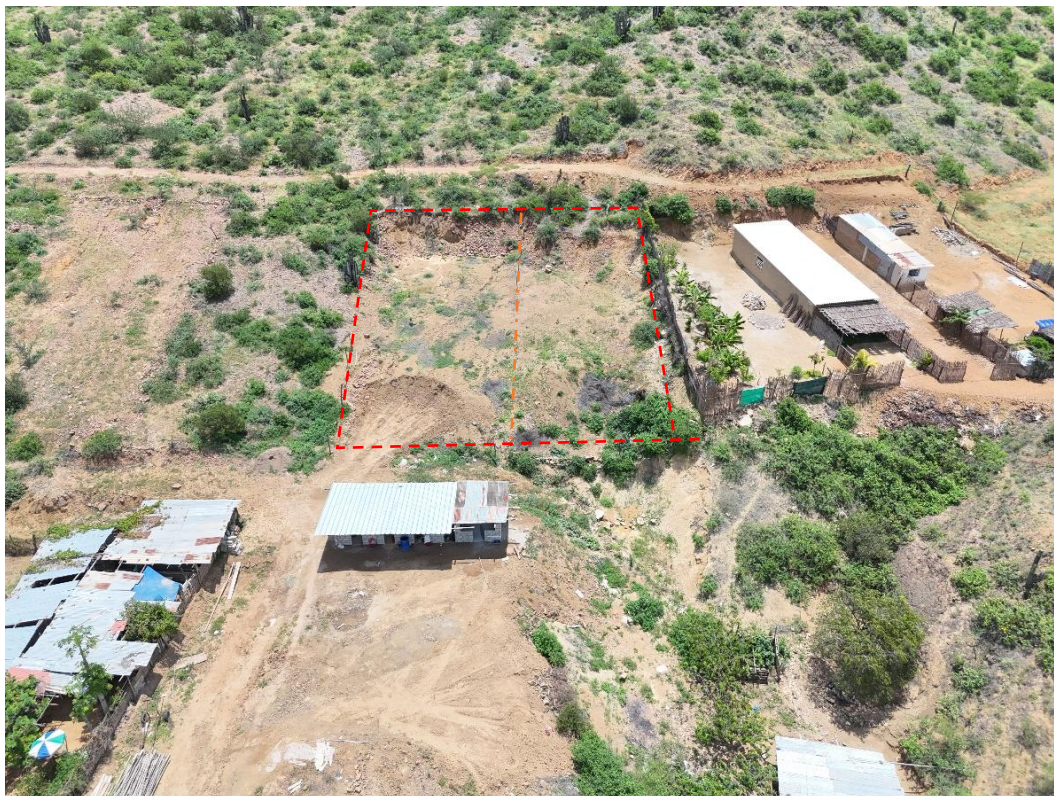
Afectación 6: Se trata de remoción y excavación con maquinaria de un área de 573.97 m² con el fin de lotizar terrenos y se ubica en las coordenadas 675417.8048E-9266316.4073N.

Foto 8: Vista sureste -noroeste de la remoción superficial de dos áreas (líneas rojas) con cerco perimétrico para lotización de terrenos (Afectación 6).
