## RESOLUCION DIRECTORAL N° 000223-2025-DGPA-VMPCIC/MC

## INFORME N° 000146-2025-DGPA-VMPCIC-KDP/MC

**Asunto :** Protección Provisional del Complejo Arqueológico Uscallaqta,  
distrito Chivay, provincia Caylloma y departamento de Arequipa.

## INFORME N° 000111-2025-DSFL-DGPA-VMPCIC-HAH/MC

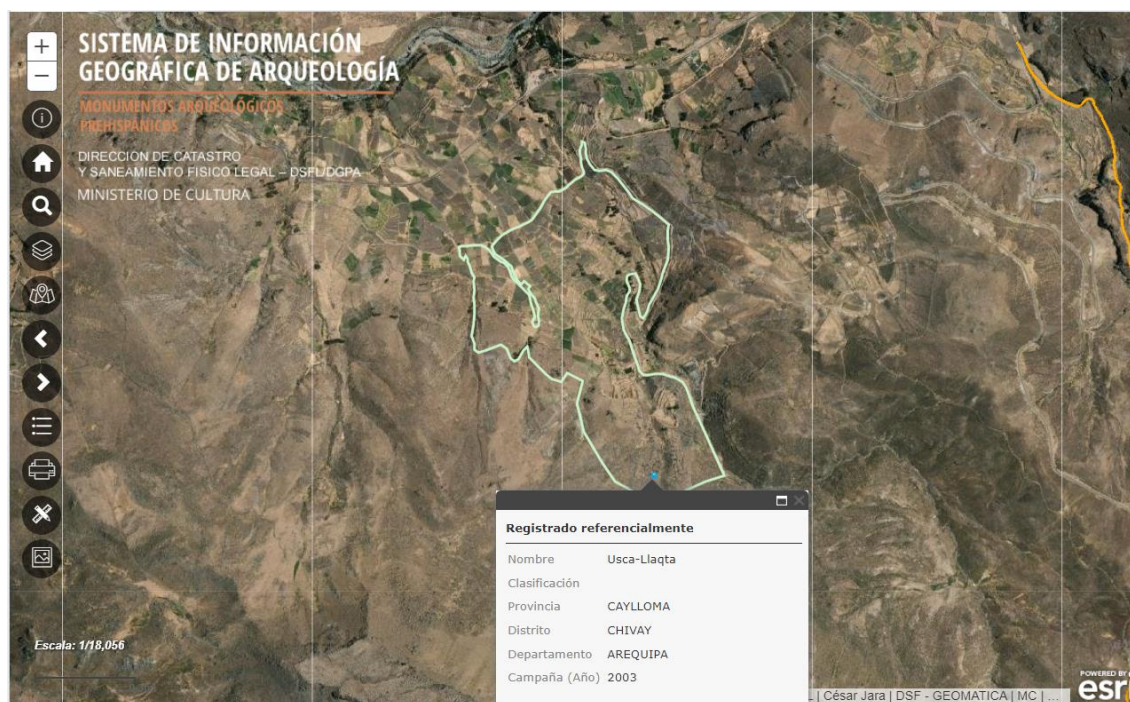
Imagen de satélite del SIGDA mostrando la ubicación del ámbito solicitado para protección provisional, superpuesto al punto referencial del sitio arqueológico Uscallaqta.

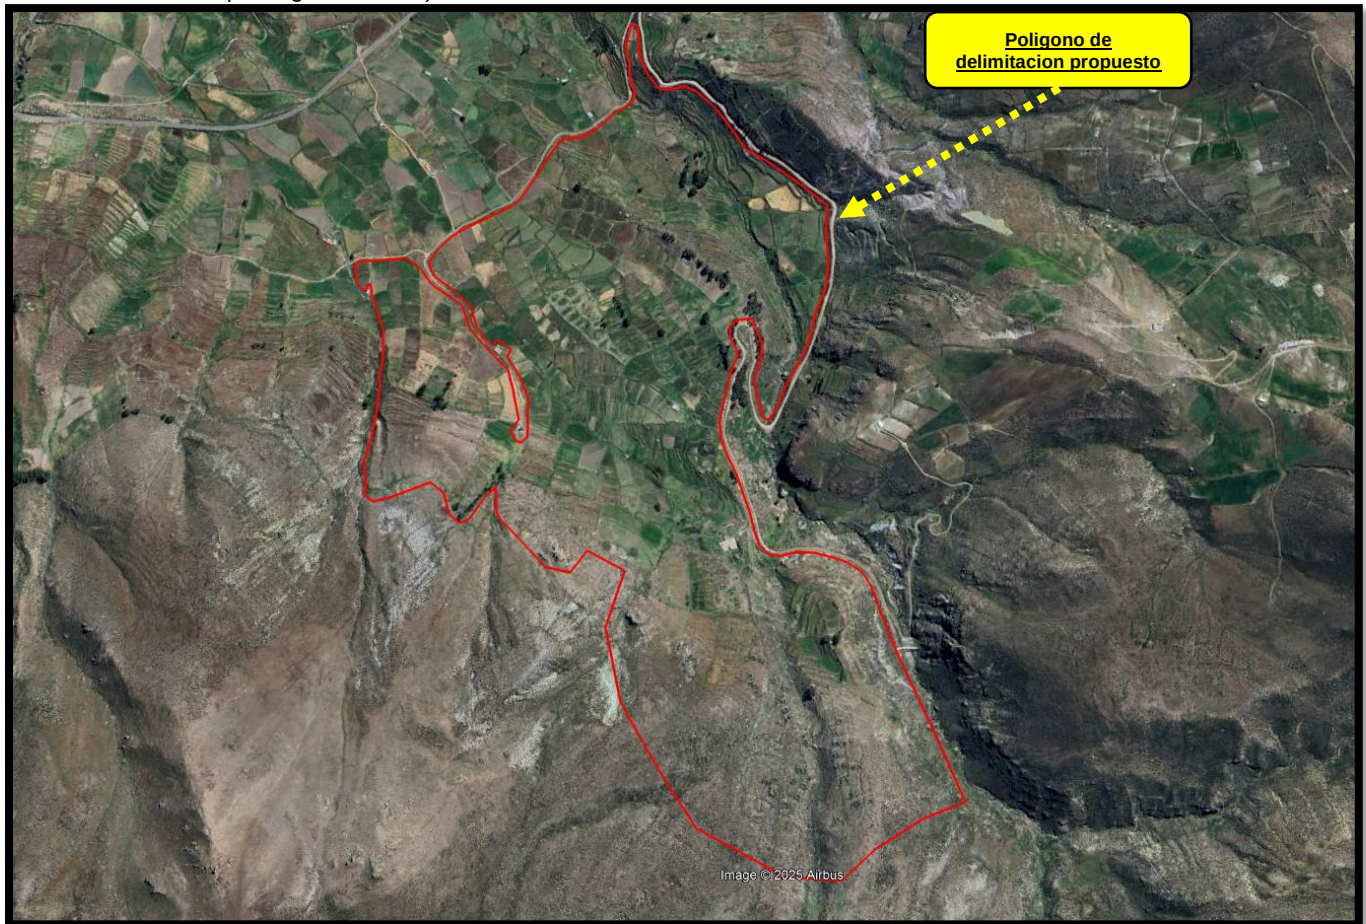
**Imagen satelital N° 01, que muestra la ubicación del Complejo Arqueológico Uscallagta en referencia al distrito de Chivay. (Fuente: SIGDA- Ministerio de Cultura).**

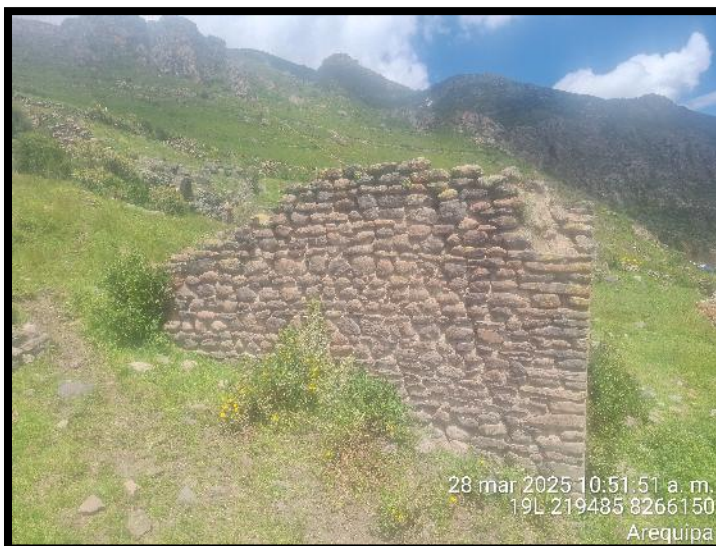
**Foto N° 01: correspondiente al 28 de marzo del 2025, en el que se visualiza un recinto de planta rectangular en regular estado de conservación.**

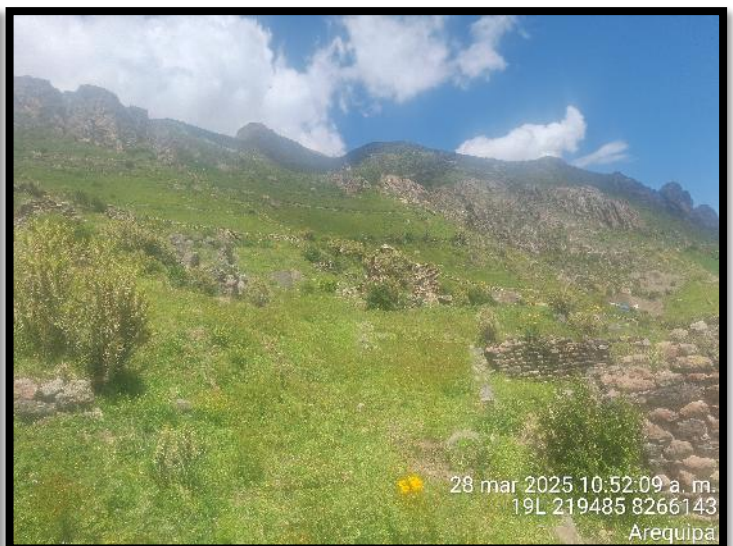
**Foto N° 02: correspondiente al 28 de marzo del 2025, en el que se visualiza un conjunto de estructuras arquitectónicas de data prehispánica.**

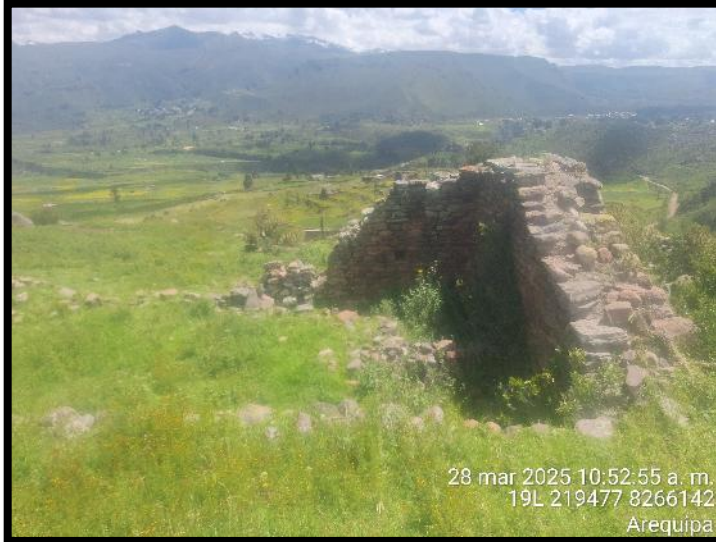
28 mar 2025 10:52:55 a. m.  
19L 219477 8266142  
Arequipa

**Foto N° 03: correspondiente al 28 de marzo del 2025, en el que se visualiza una estructura arquitectónica de data prehispánica.**

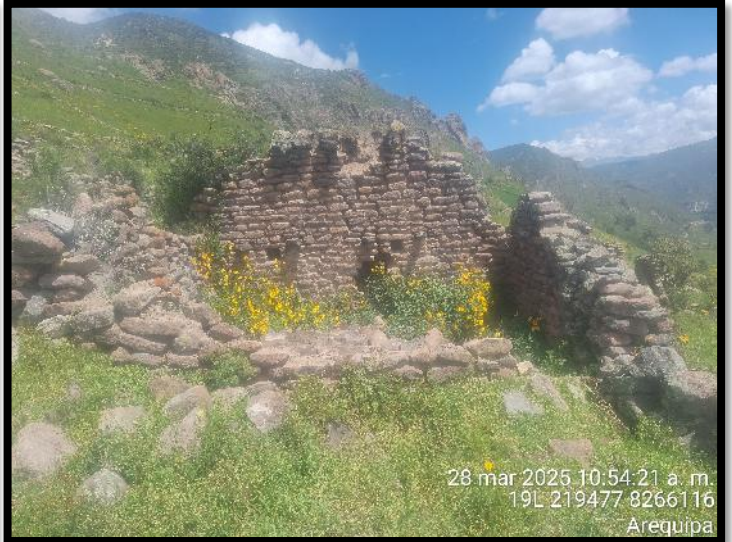
28 mar 2025 10:54:21 a. m.  
19L 219477 8266116  
Arequipa

**Foto N° 04: correspondiente al 28 de marzo del 2025, en el que se visualiza otra estructura de data prehispánica de plata cuadrangular.**

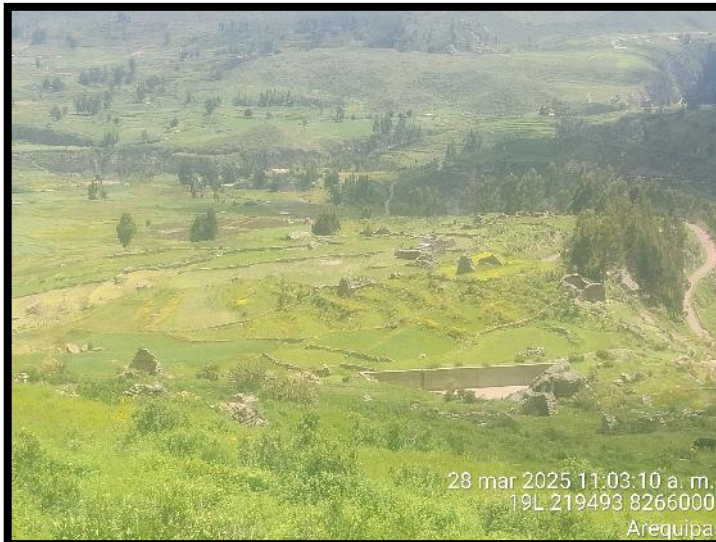
28 mar 2025 11:03:10 a. m.  
19L 219493 8266000  
Arequipa

**Foto N° 05: correspondiente al 28 de marzo del 2025, en el que se visualiza las estructuras arquitectónicas de data prehispánica y el reservorio actual.**

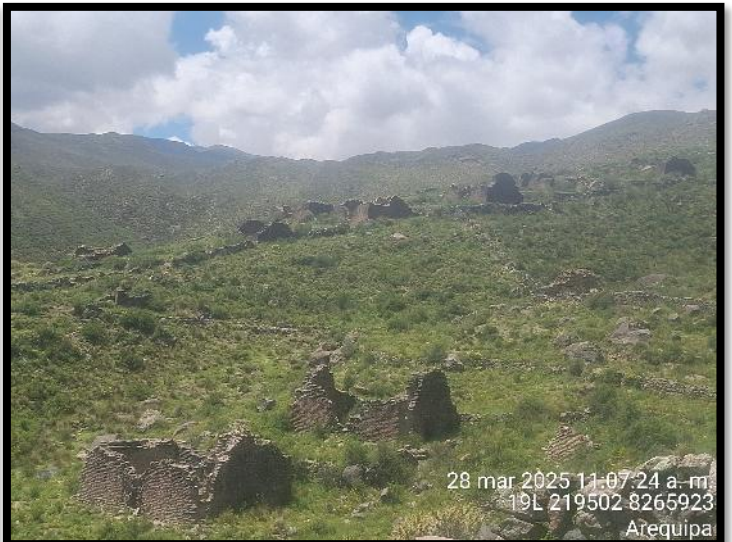
28 mar 2025 11:07:24 a. m.  
19L 219502 8265923  
Arequipa

**Foto N° 06: correspondiente al 28 de marzo del 2025, en el que se visualiza el conjunto de estructuras arquitectónicas de data prehispánica.**

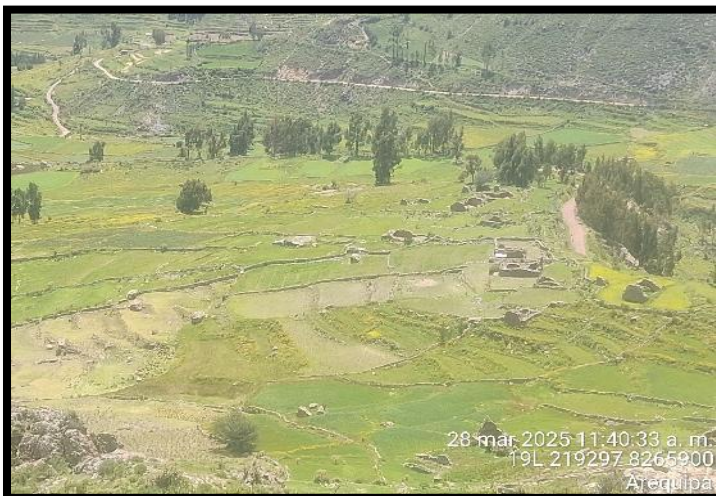
28 mar 2025 11:40:33 a. m.  
19L 219297 8265900  
Arequipa

**Foto N° 07: correspondiente al 28 de marzo del 2025, en el que se visualiza las estructuras arquitectónicas de data prehispánica y el conjunto de andenes.**

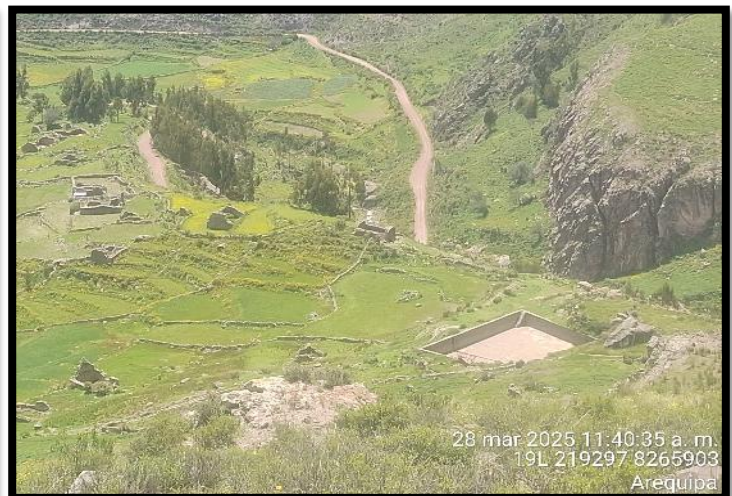
28 mar 2025 11:40:35 a. m.  
19L 219297 8265903  
Arequipa

**Foto N° 08: correspondiente al 28 de marzo del 2025, en el que se visualiza el conjunto de estructuras arquitectónicas de data prehispánica y el reservorio.**

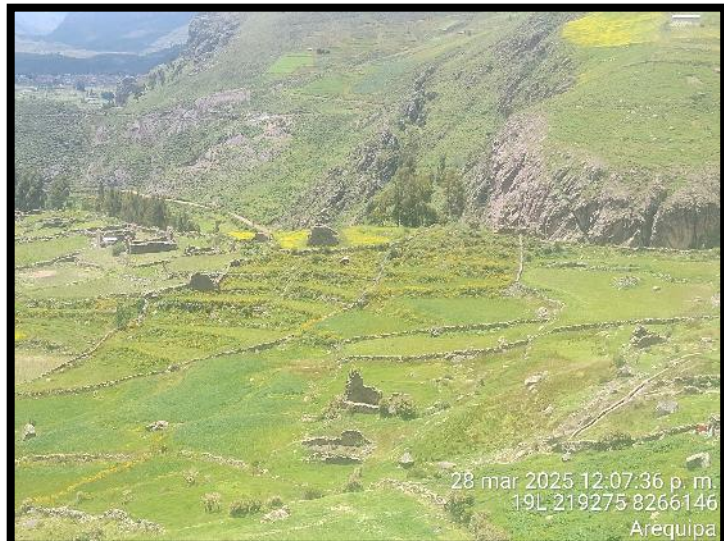
**Foto N° 09: correspondiente al 28 de marzo del 2025, en el que se visualiza las estructuras arquitectónicas de data prehispánica y el conjunto de andenes.**

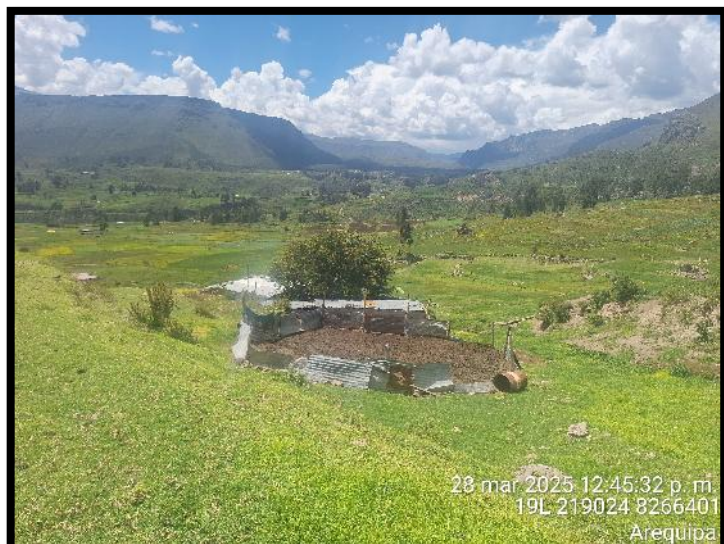
**Foto N° 11: correspondiente al 28 de marzo del 2025, en el que se visualiza ambientes habitables elaborados con materiales precarios.**

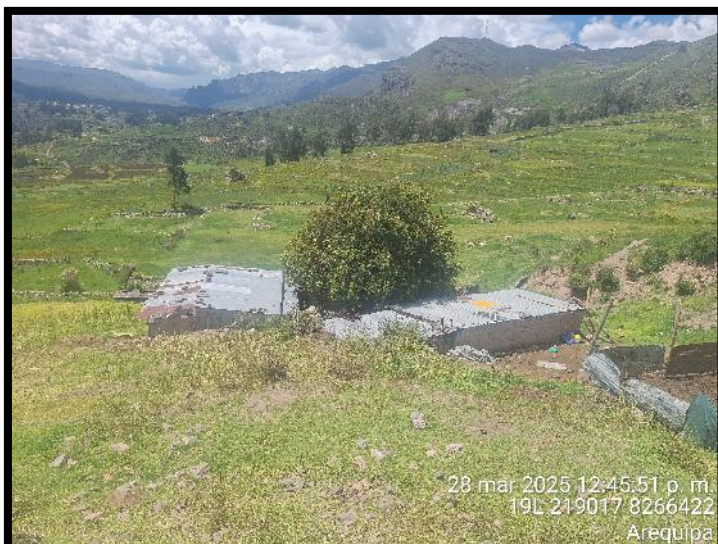
*En este espacio cultural, específicamente en la plataforma de un andén de data prehispánica y próximo a un recinto, se realizó la excavación y remoción de suelos para la construcción de un reservorio de agua el que se encuentra elaborado con cemento, de igual modo se registra modificación en los andenes de data prehispánica con la construcción de un canal de agua de cemento y algunos ambientes habitables elaborados con materiales diversos (bloqueta, piedra etc.), visualizando también que algunos de los recintos vienen siendo usados como corrales de animales vacunos, desmembrando también algunas estructuras prehispánicas para realizar corrales actuales en las plataformas de los andenes, dichas acciones se encuentran descontextualizado este espacio, originando paulatinamente la pérdida del Patrimonio Cultural material.”*

**Foto N° 12: correspondiente al 28 de marzo del 2025, en el que se visualiza modificaciones en área con compromiso cultural.**

| MEDIDA | | REFERENCIA |
|---|---|---|
| Paralización y/o cese de la afectación | X | Para la protección de este espacio con compromiso cultural correspondiente al <u>Complejo Arqueológico Uscallaqta</u> , se considera el cese de la afectación y la señalización que indique la condición cultural correspondiente a esta zona, salvaguardando de este modo el Patrimonio Cultural de la Nación. |

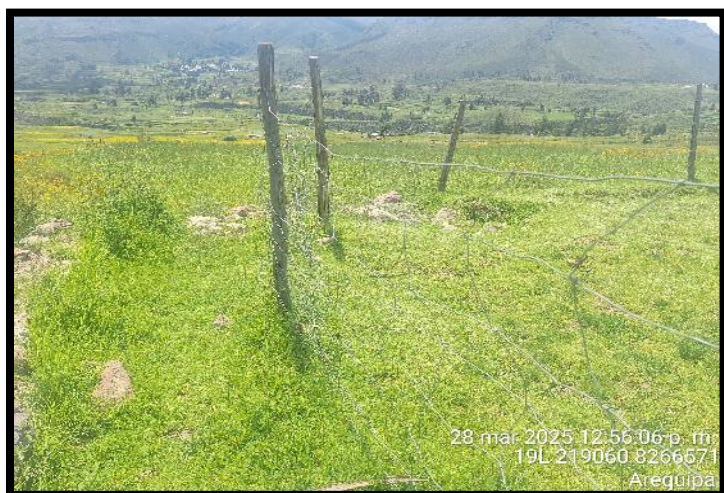
**Foto N° 13: correspondiente al 28 de marzo del 2025, en el que se visualiza la instalación de un cerco perimétrico en áreas culturales.**

| MEDIDA | | REFERENCIA |
|---|---|---|
| Retiro de estructuras temporales, maquinarias, herramientas, elementos y/o accesorios: | X | Acciones que deberán ser previamente evaluadas y ejecutadas por el área competente con la finalidad de la conservación y protección de este importante |

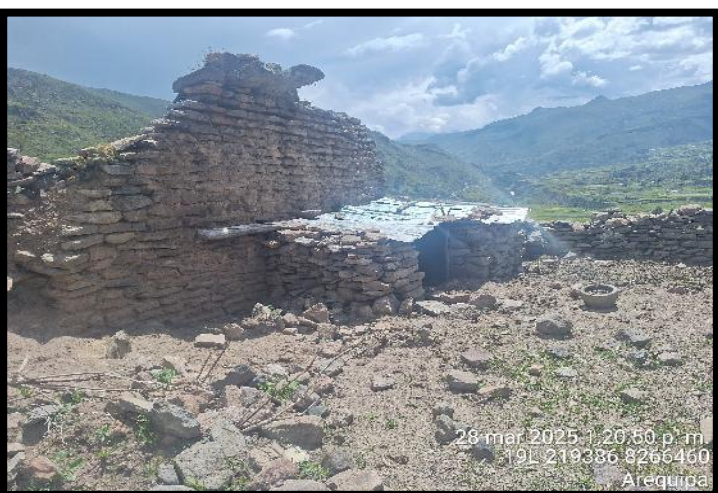
“El waqueo y la modificación de algunos de los recintos que en la actualidad vienen siendo usados como corrales de animales vacunos, desmembrando también algunas estructuras prehispánicas para realizar corrales actuales en las plataformas de los andenes, son un peligro latente para la conservación de este espacio cultural, puesto que estas acciones vienen ocasionando el deterioro constante y paulatino en este área manteniéndose latente a su pérdida en el caso que siga encontrándose sin la debida protección .”

**Foto N° 14: correspondiente al 28 de marzo del 2025, en el que se visualiza modificaciones al interior de los recintos de data prehispánica.**

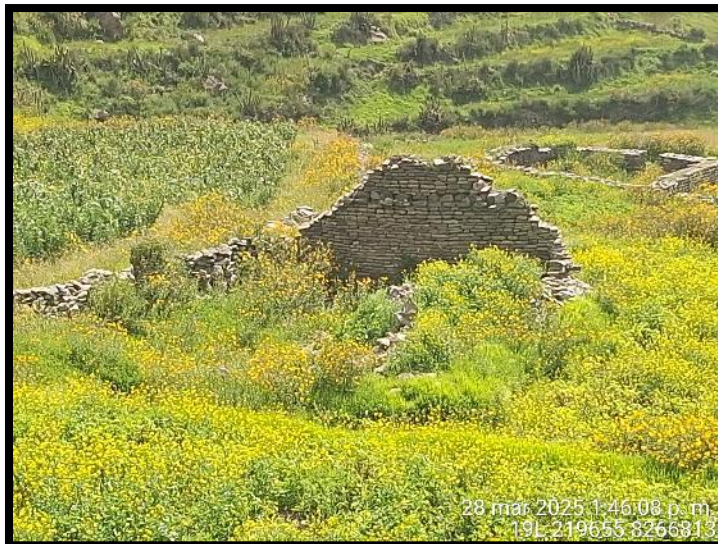
**Foto N° 15: correspondiente al 28 de marzo del 2025, en el que se visualiza las estructuras arquitectónicas de data prehispánica.**

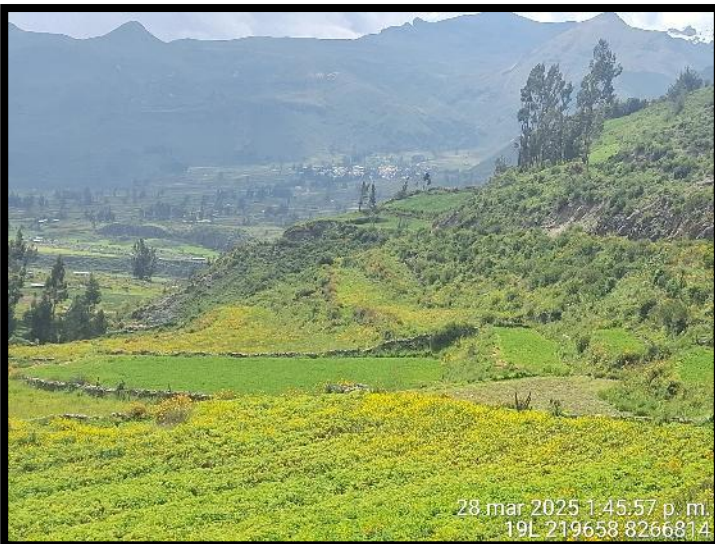
**Foto N° 16: correspondiente al 28 de marzo del 2025, en el que se visualiza andenes de data prehispánica los cuales viene siendo usados en la actualidad.**
