## RESOLUCION DIRECTORAL N° 000236-2025-DGPA-VMPCIC/MC

**Asunto :** INFORME DE VIABILIDAD PARA LA DETERMINACIÓN  
DE LA PROTECCIÓN PROVISIONAL DE LA ZONA  
ARQUEOLÓGICA MONUMENTAL DE MANCHAN  
SECTOR A Y B, UBICADO EN EL DISTRITO DE CASMA,  
PROVINCIA DE CASMA, DEPARTAMENTO DE ANCASH.

**Asunto :** INFORME DE VIABILIDAD PARA LA DETERMINACIÓN  
DE LA PROTECCIÓN PROVISIONAL DE LA ZONA  
ARQUEOLÓGICA MONUMENTAL DE MANCHAN  
SECTOR A Y B, UBICADO EN EL DISTRITO DE CASMA,  
PROVINCIA DE CASMA, DEPARTAMENTO DE ANCASH

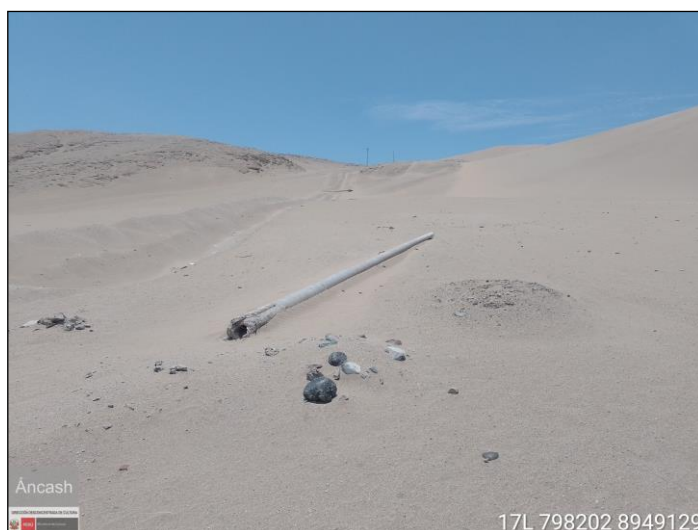
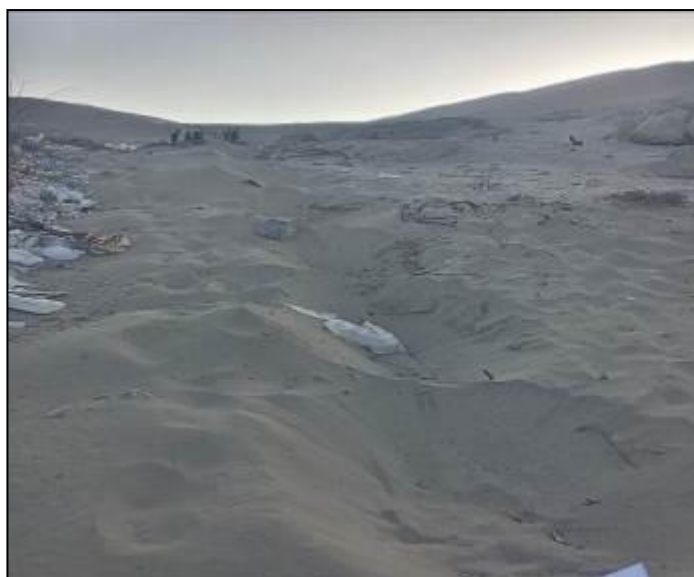
**Foto 1 y 2:** Sitio Arqueológico Manchan Sector A, se observa la excavación de zanja probablemente para la instalación de cableado eléctrico, tuberías, dentro del área intangible del Sitio Arqueológico Manchan Sector A.

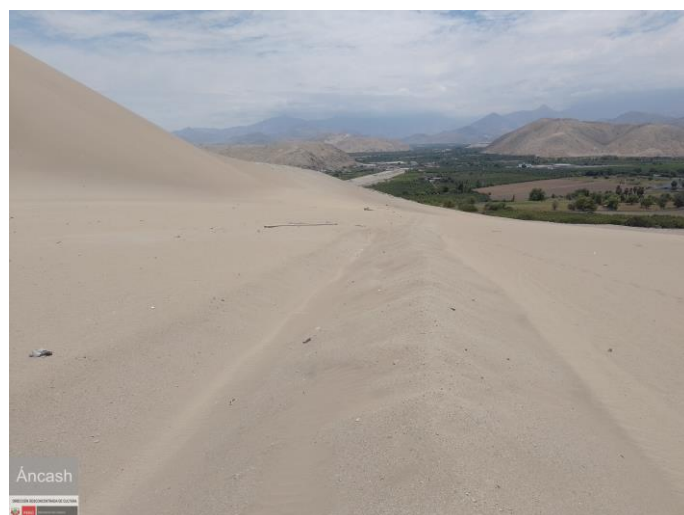
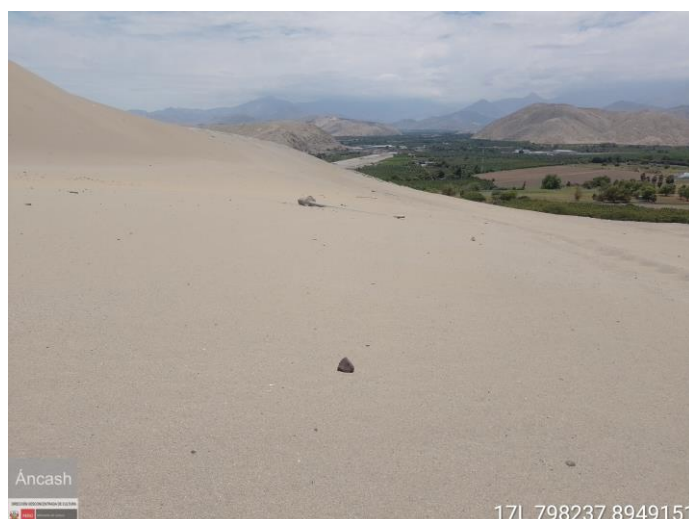
**Foto 3 y 4:** Sitio Arqueológico Manchan Sector A, vista de la zanja y la proyección hacia el suroeste de la poligonal de Manchan, se observa la excavación de zanja en dirección al suroeste probablemente para la instalación de cableado eléctrico, tuberías, dentro del área intangible del Sitio Arqueológico Manchan Sector A.

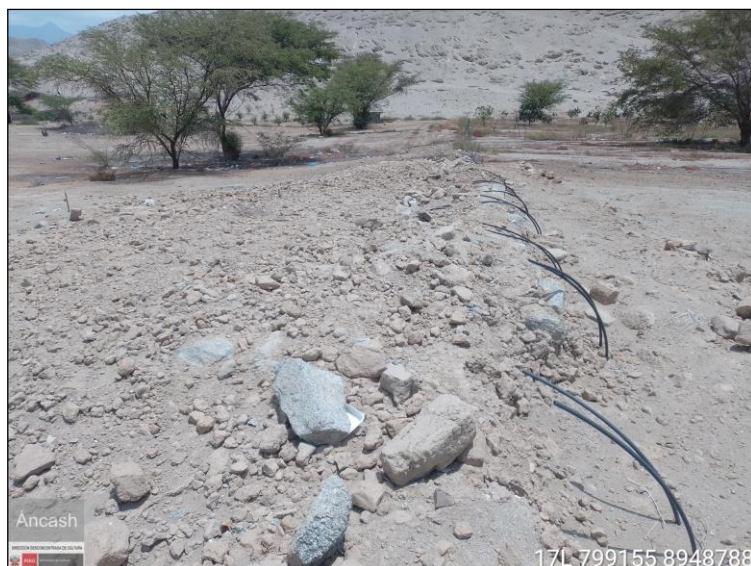
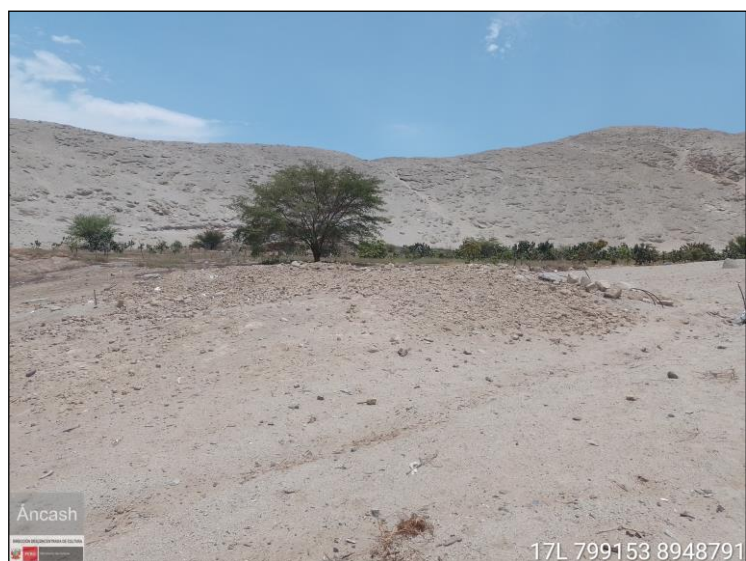
**Foto 5 y 6:** Sitio Arqueológico Manchan Sector B, vista panorámica del área de cultivo con la presencia de mangueras enterradas al interior de la poligonal del sitio arqueológico.

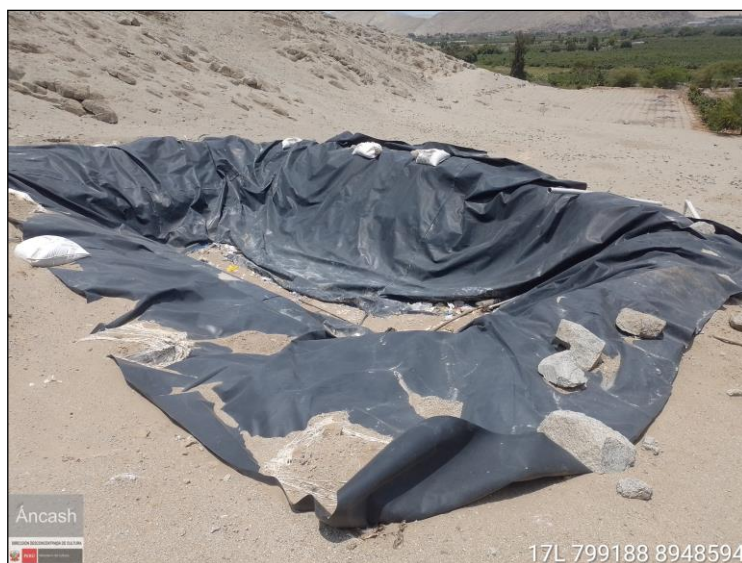
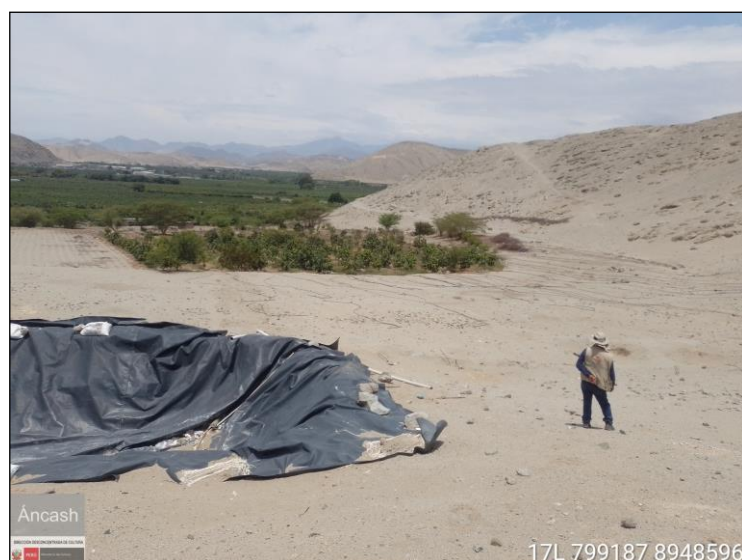
**Foto 9 y 10:** En la imagen se aprecia un pozo de agua y sembríos que están dentro de la poligonal del sitio arqueológico de Manchan B.
