## RESOLUCION DIRECTORAL N° 000240-2025-DGPA-VMPCIC/MC

**Asunto :** PROTECCIÓN PROVISIONAL DEL SITIO ARQUEOLÓGICO  
AYARIPA, UBICADO EN EL DISTRITO DE ATQUIPA,  
PROVINCIA DE CARAVELI Y DEPARTAMENTO DE  
AREQUIPA.

**INFORME N° 000123-2025-DSFL-DGPA-VMPCIC-HAH/MC**

**INFORME DE INSPECCIÓN N° 003-2025-JBP**

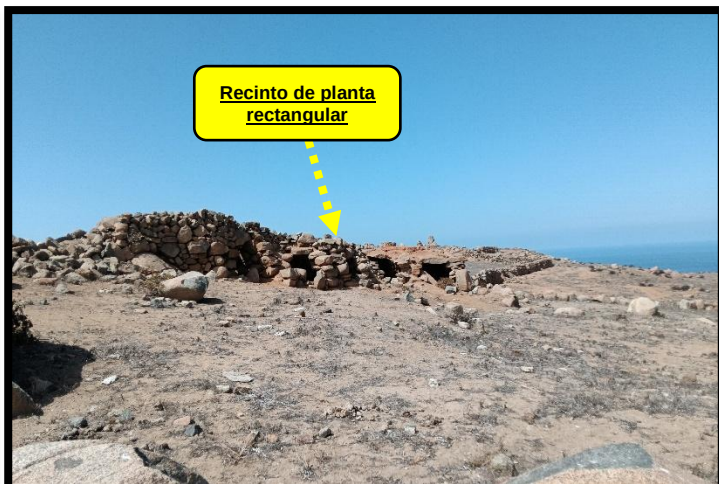
**Foto N° 02:** véase en la imagen fotográfica un muro correspondiente a un recinto el que se encuentra en proceso de colapso.

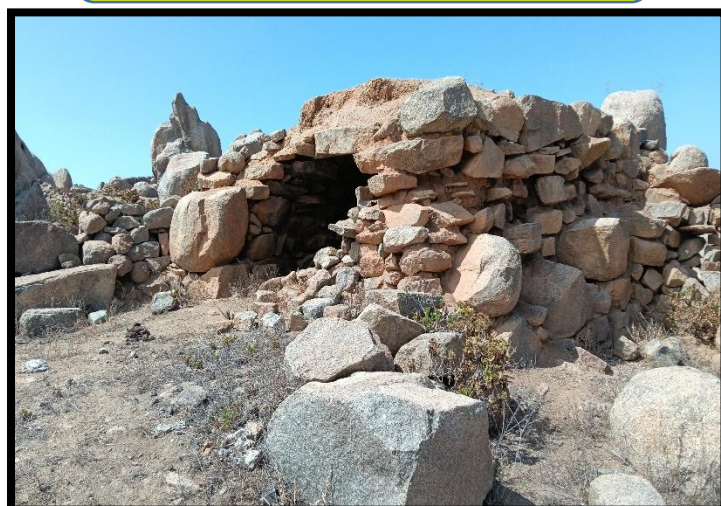
**Foto N° 03:** véase en la imagen fotográfica la presencia de una estructura funeraria en regular estado de conservación.

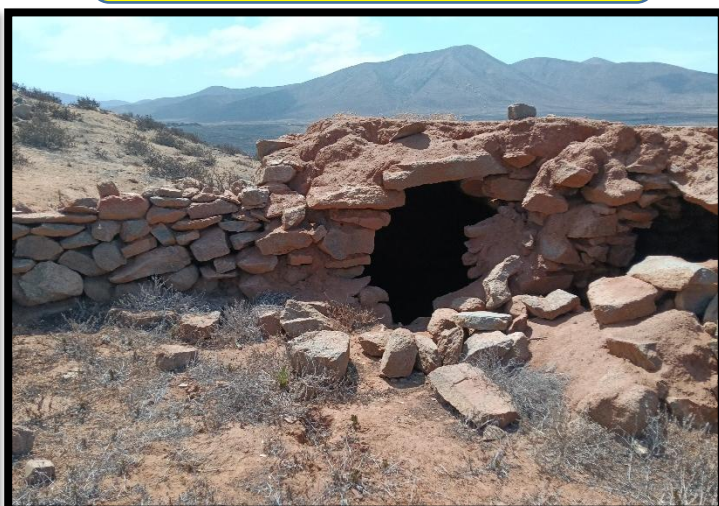
**Foto N° 04:** véase en la imagen fotográfica otra estructura arquitectónica correspondiente a una chullpa el que sufrió acciones de waqueo.

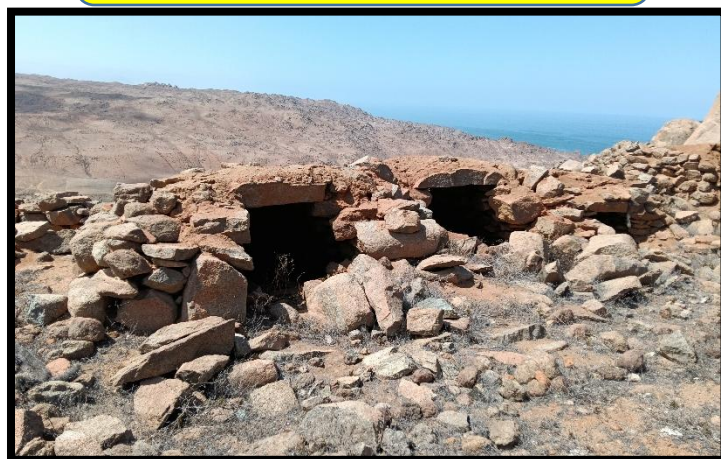
**Foto N° 05:** véase en la imagen fotográfica la presencia de 03 estructuras arquitectónicas abovedadas las que sufrieron acciones de waqueo.

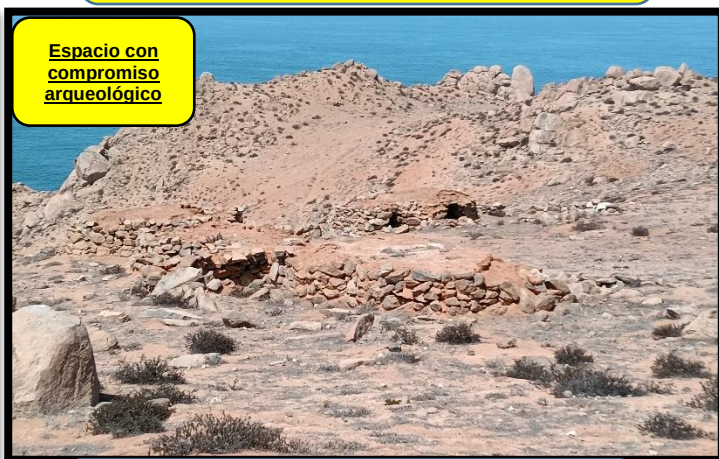
**Espacio con compromiso arqueológico**

**Foto N° 06:** véase en la imagen fotográfica las evidencias arquitectónicas que conforman este importante espacio cultural.

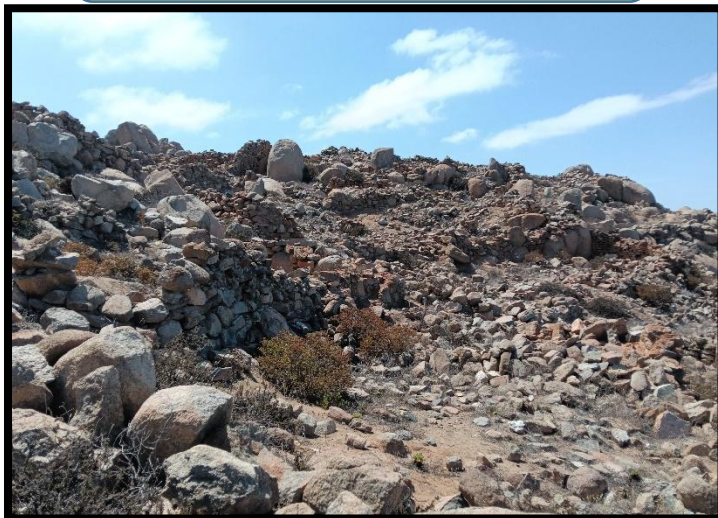
**Foto N° 09: véase en la imagen fotográfica estructuras arquitectónicas emplazadas en la ladera, los que se encuentran en regular estado de conservación.**

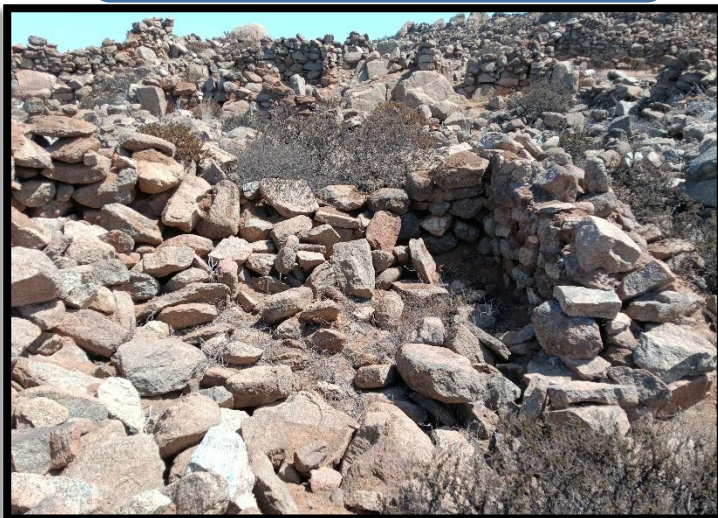
**Foto N° 10: véase en la imagen fotográfica la concentración de estructuras arquitectónicas correspondiente a recintos.**

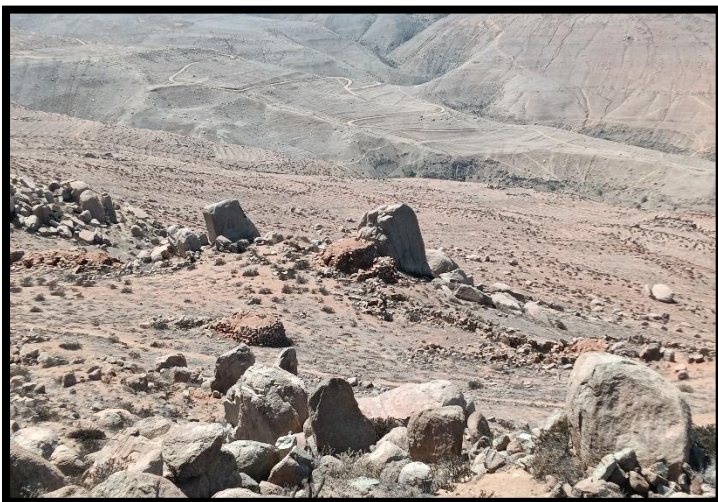
**Foto N° 11: véase en la imagen fotográfica las estructuras arquitectónicas correspondiente a chullpas emplazadas en la ladera.**

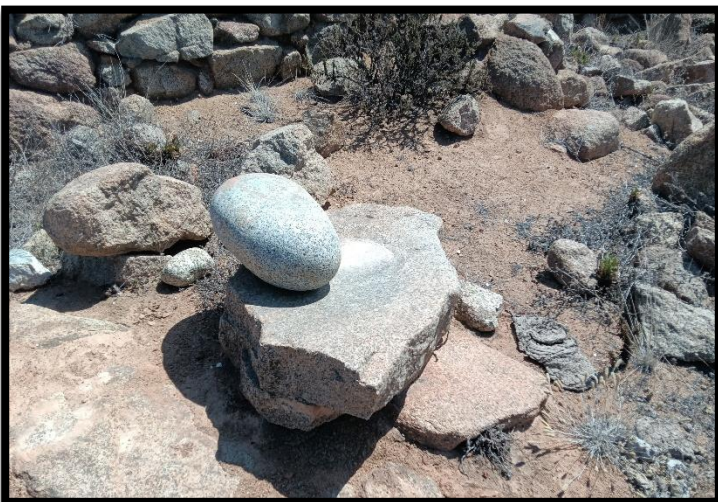
**Foto N° 12: véase en la imagen fotográfica la presencia de un tunawa y un mortero ubicado próximo a los recintos.**
