## RESOLUCION DIRECTORAL N° 000243-2025-DGPA-VMPCIC/MC

**Asunto :** Solicito protección provisional para el sitio arqueológico Huaca Las Dunas, distrito de Lambayeque, provincia y departamento de Lambayeque.

## INFORME DE INSPECCIÓN N° 002-2025-JRB-DDC LAMBAYEQUE/MC

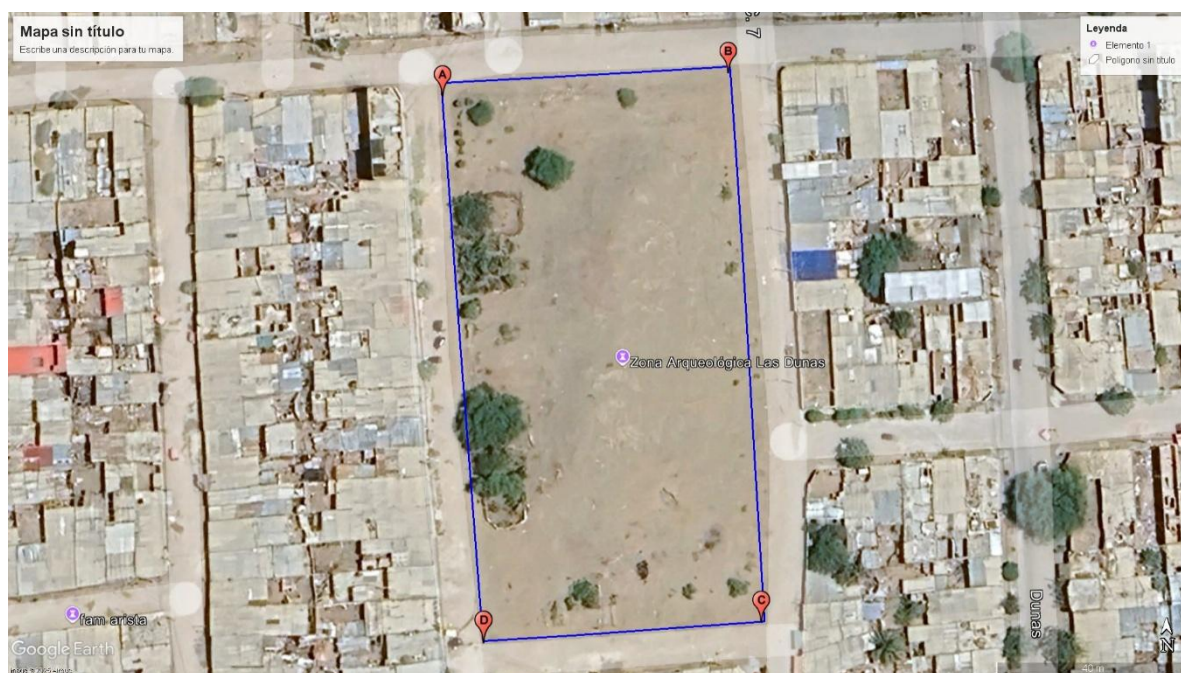
**Foto 1:** Ubicación de la poligonal propuesta del Sitio Arqueológico Huaca Las Dunas

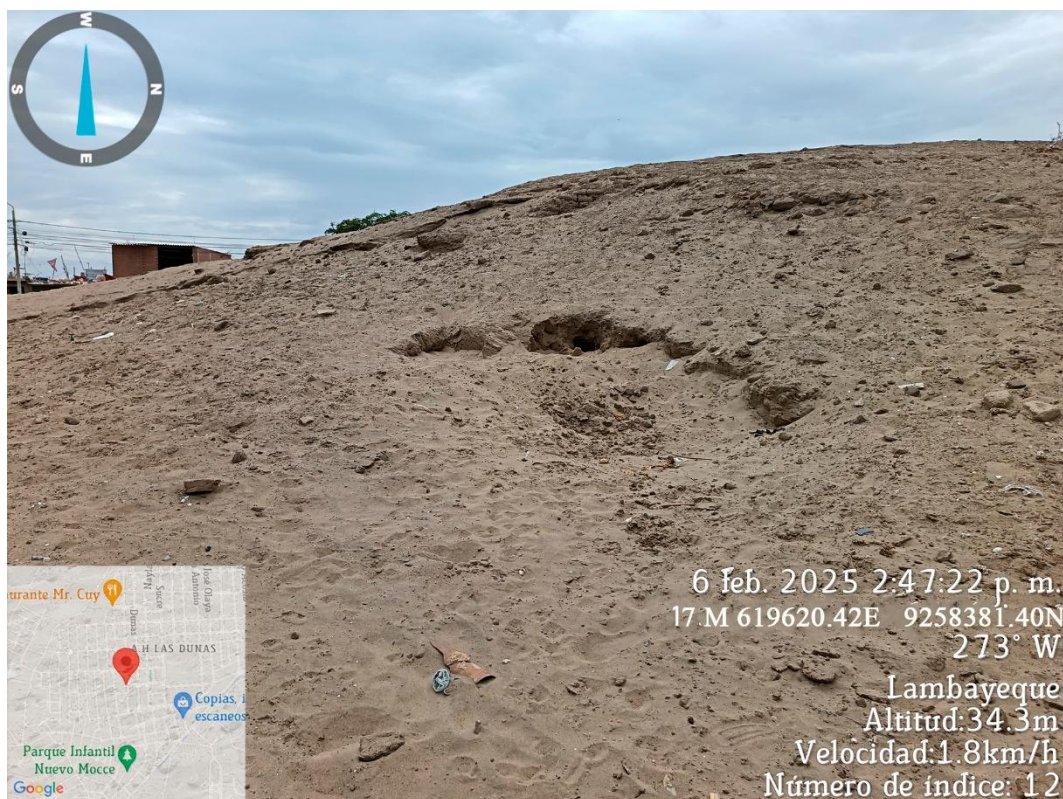
| INFORMACIÓN BÁSICA | | | | | |
|---|---|---|---|---|---|
| <b>Preservación</b> | Su estado de conservación es regular, si bien es cierto los componentes arquitectónicos están intactos, pero se está utilizando el sitio como botadero de basura. | | | | |

**Foto 2:** Vista a detalle de arquitectura representada por una plataforma piramidal.

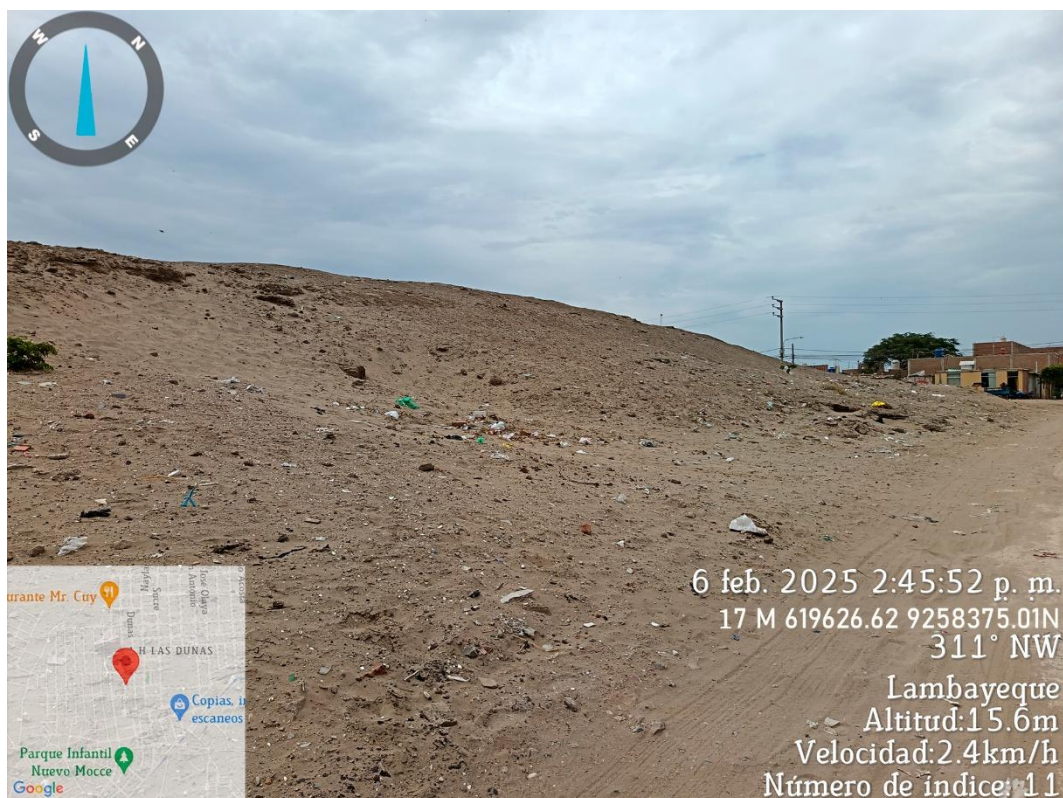
**Foto 3:** Vista panorámica de la extensión de la plataforma hacia el norte.
