RESOLUCION DIRECTORAL N° 000246-2025-DGPA-VMPCIC/MC

Asunto : Remito Informe de Inspección N° 0026-2025-CSP-ADPC-SDPCICI-DDC ICA/MC de protección provisional del Sitio Arqueológico La Venturosa, ubicado en el distrito y provincia de Pisco, departamento de Ica.

INFORME DE INSPECCION N° 026-2025-CSP-ADPC-SDPCICI-DDC ICA/MC

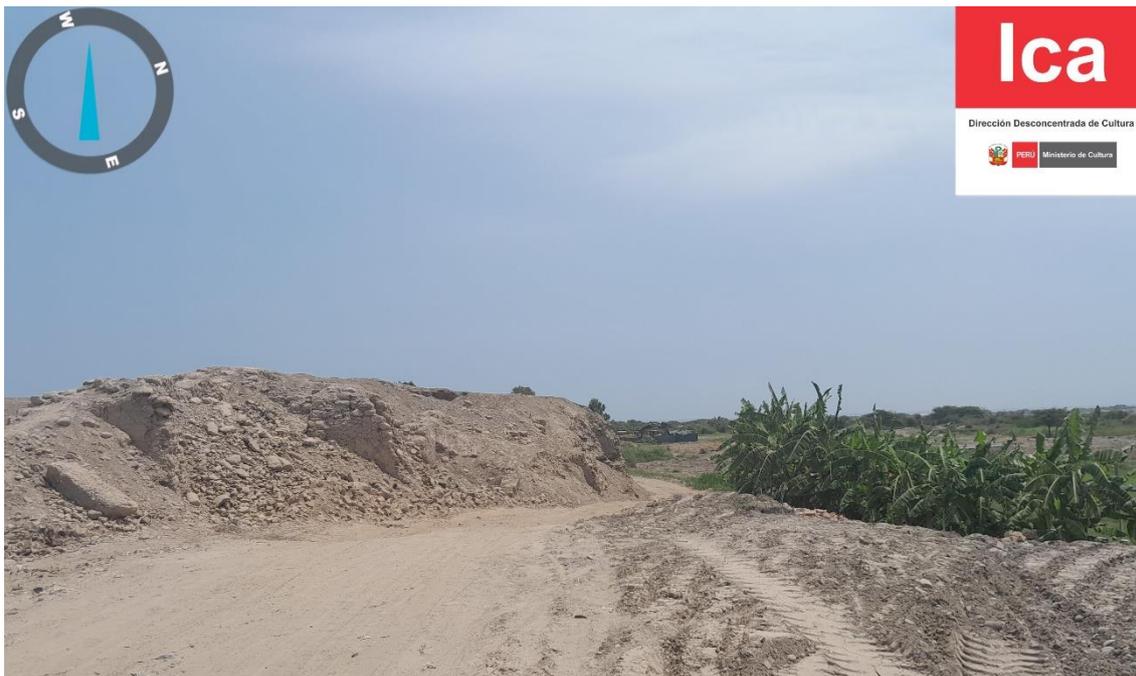
Asimismo, en el sector norte, se visualiza una apertura de una vía carrozable que afecta directamente los recintos arquitectónicos del sitio.

Imagen 01: vista panorámica de la apertura de la vía carrozable.

MEDIDA		REFERENCIA
- Paralización y/o cese de la afectación	x	Clausura definitiva de la apertura de la vía carrozable por el lado norte del sitio arqueológico.
-Apuntalamiento	x	Apuntalamiento de los muros expuestos, lado norte del Bien Cultural, los cuales se encuentran propensos al desmoronamiento.
- Señalización	x	Instalación de mural de señalización e hitos de delimitación.
- Retiro de estructuras temporales; maquinarias, herramientas, elementos y/o Accesorios:	x	Retiro de residuos sólidos y escombros del lugar.

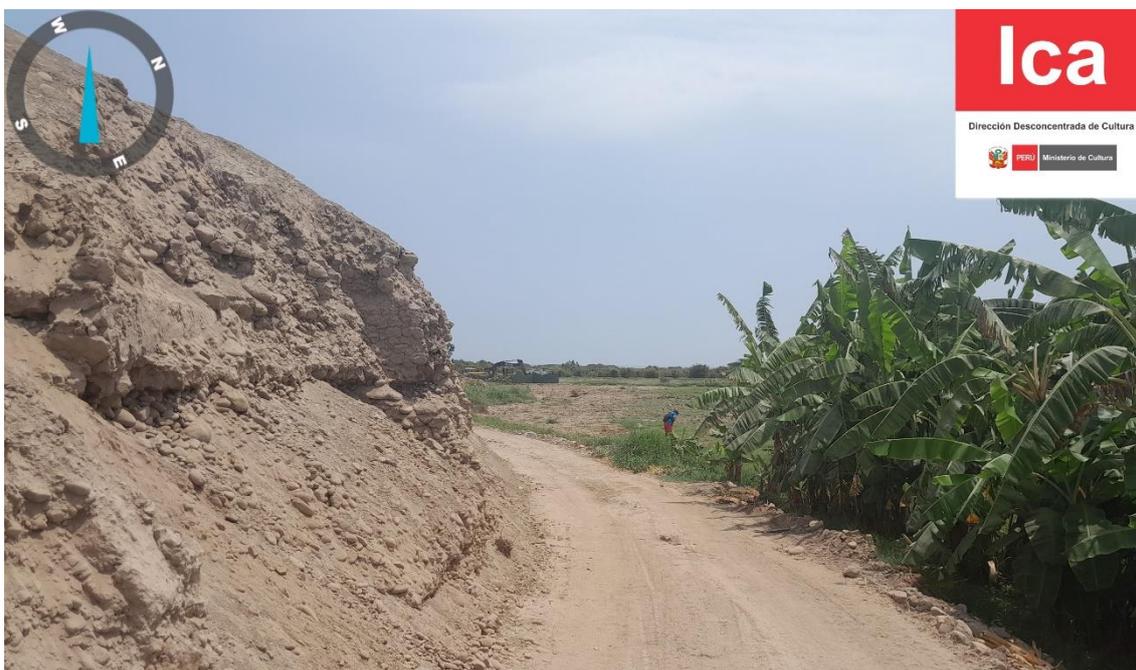
3. Estas acciones descritas han generado cortes en los estratos, alteración y afectación de parte de los elementos arqueológicos conformantes del Sitio Arqueológico "La Venturosa", donde producto de estas excavaciones de la ampliación agrícola se ha dejado expuestos restos de fragmentería de cerámica, entre otros.

Imagen 02: corte de los muros arquitectónicos a consecuencia de la apertura de la vía carrozable.

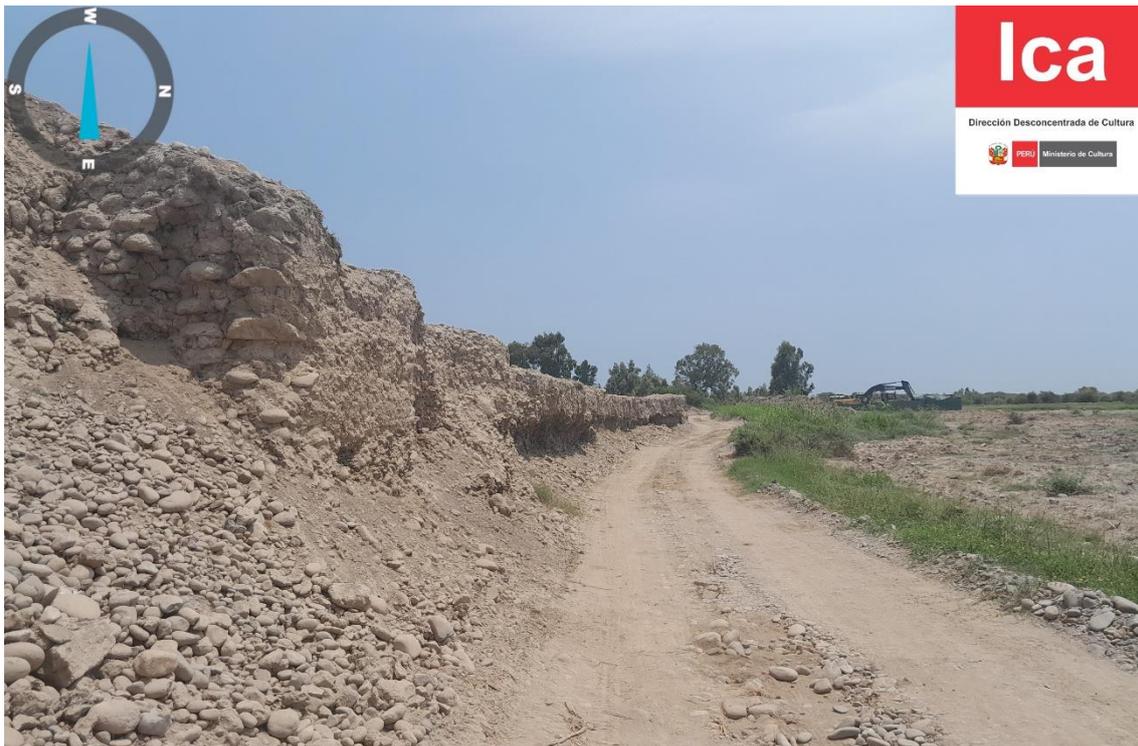
En el lado noreste del sitio arqueológico se visualiza remoción de terreno por maquinaria pesada de acuerdo a las huellas dejadas.

Imagen 03: excavación del área intangible.

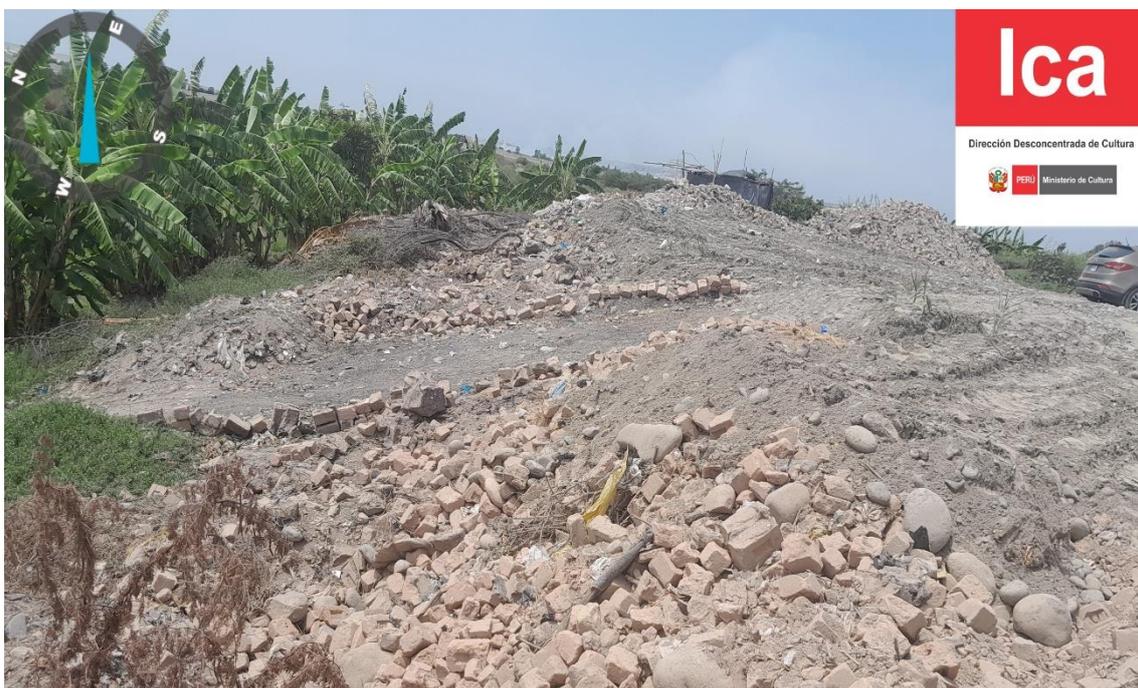
La acumulación de restos de material de escombros como bloques de ladrillo, cemento y restos de residuos sólidos contemporáneos.

Imagen 04: vista a detalle de montículos de escombros de ladrillos y material de construcción.

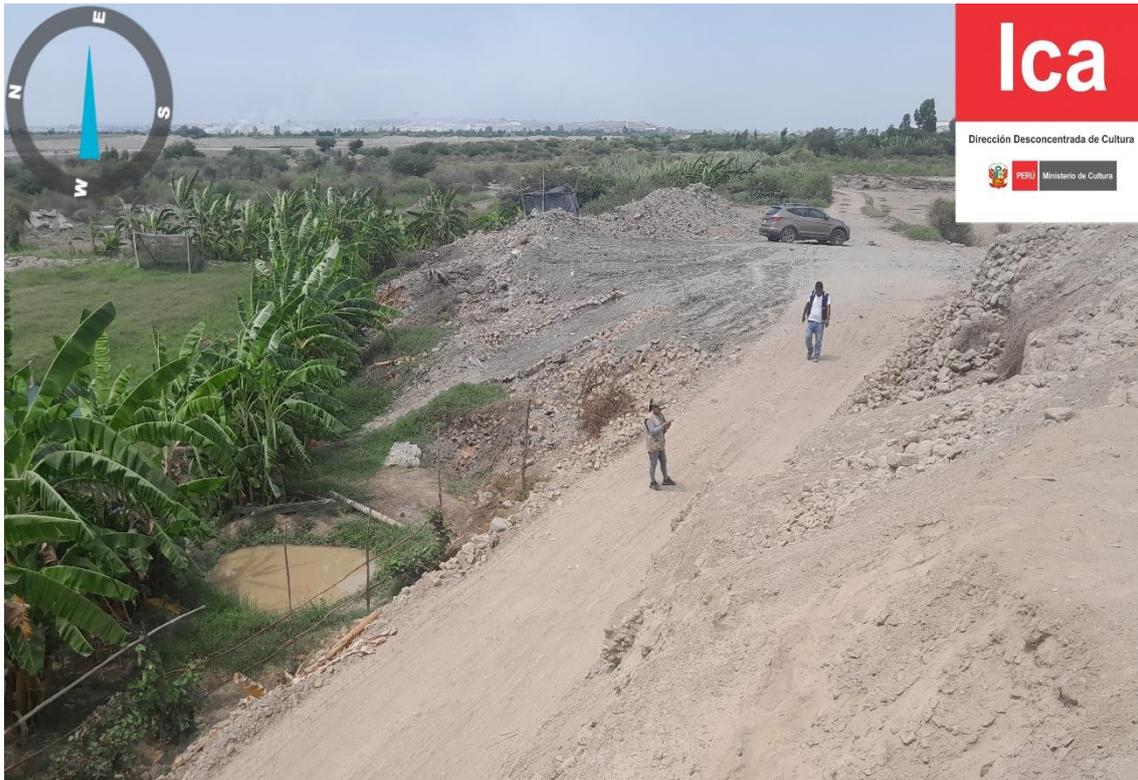
Imagen 05: vista panorámica de los hechos de afectación.
