- I. **VISTO:** el Informe N° 00096-2025-DCS-DGDP-VMPCIC/MC del 12 de mayo de 2025 emitido en el marco del procedimiento administrativo sancionador seguido contra la Asociación de Vivienda Micaela Bastidas V Etapa representada por el señor Julio Castro Huilca.

**b) Alteración de la Zona Arqueológica Puruchuco - Huaquerones**

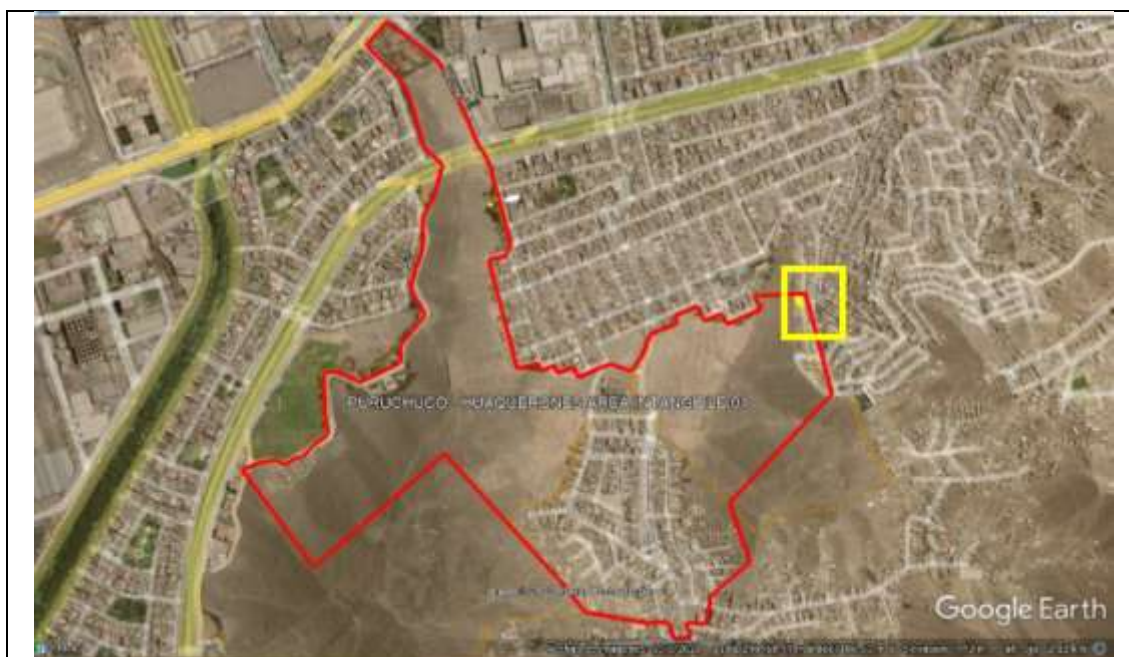
Vista aérea del área intangible de Puruchuco - Huaquerones y el área afectada.

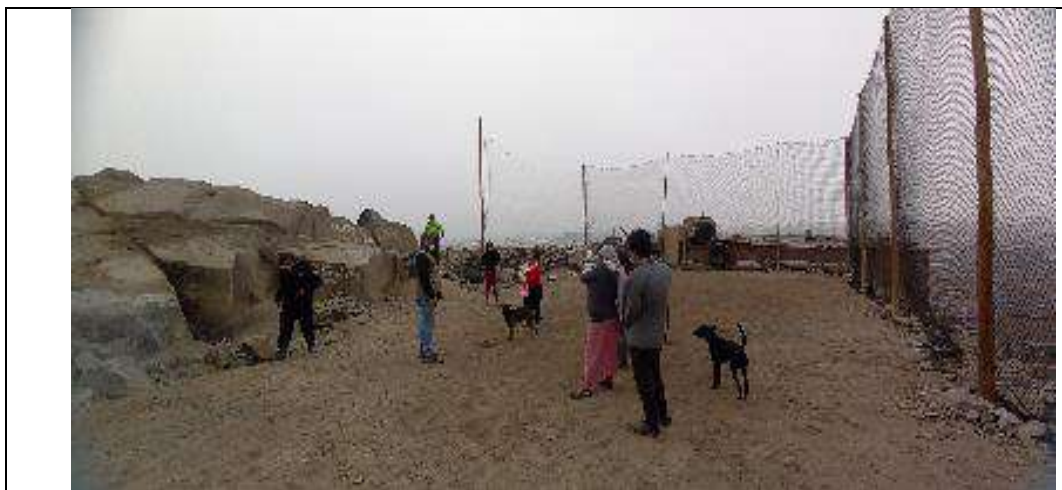
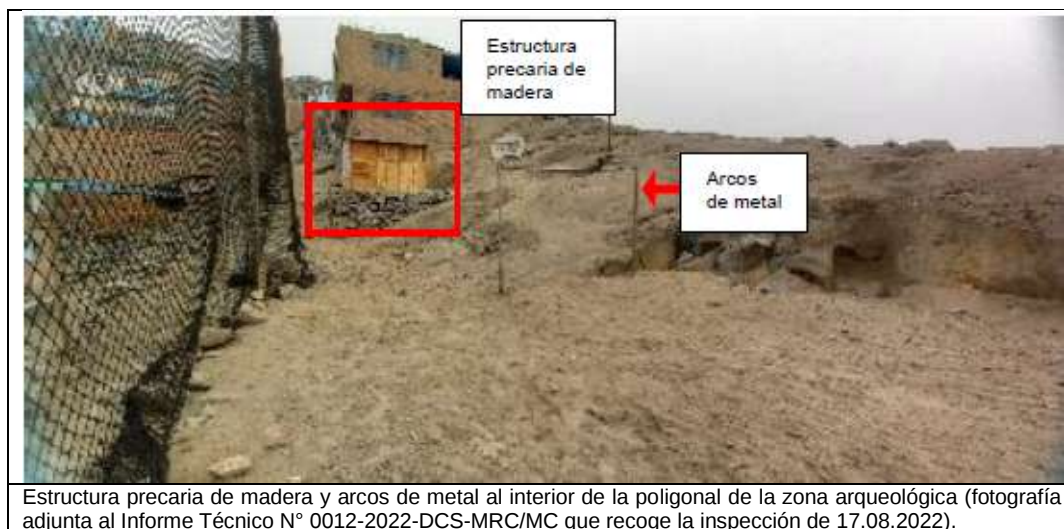
19. No obstante, durante la inspección 1 llevada a cabo el 17 de agosto de 2022, se constató alteraciones dentro de la Zona Arqueológica, como la **instalación de 13 postes de madera con malla nylon color negro, dos arcos de metal, así como, una estructura precaria de madera**, como se puede observar a continuación:

Imagen del cerco de palos y malla, ubicados en al interior de la poligonal intangible (fotografía adjunta al Informe Técnico N° 0012-2022-DCS-MRC/MC que recoge la inspección de 17.08.2022)

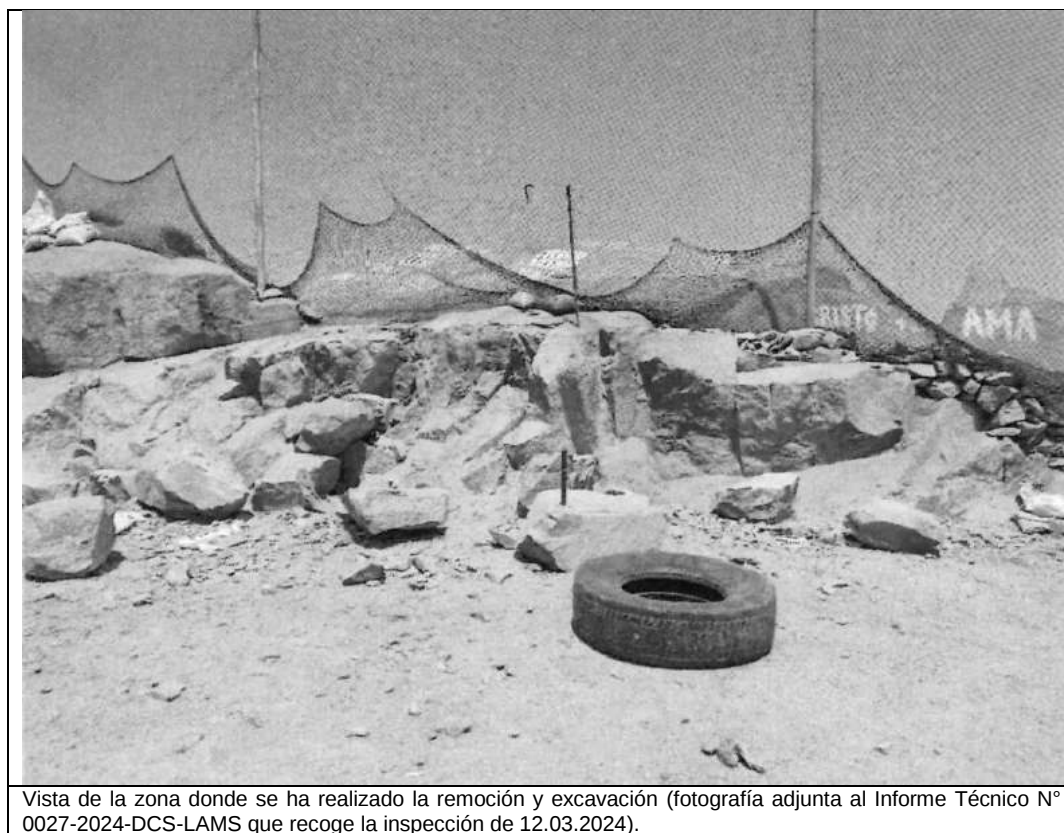
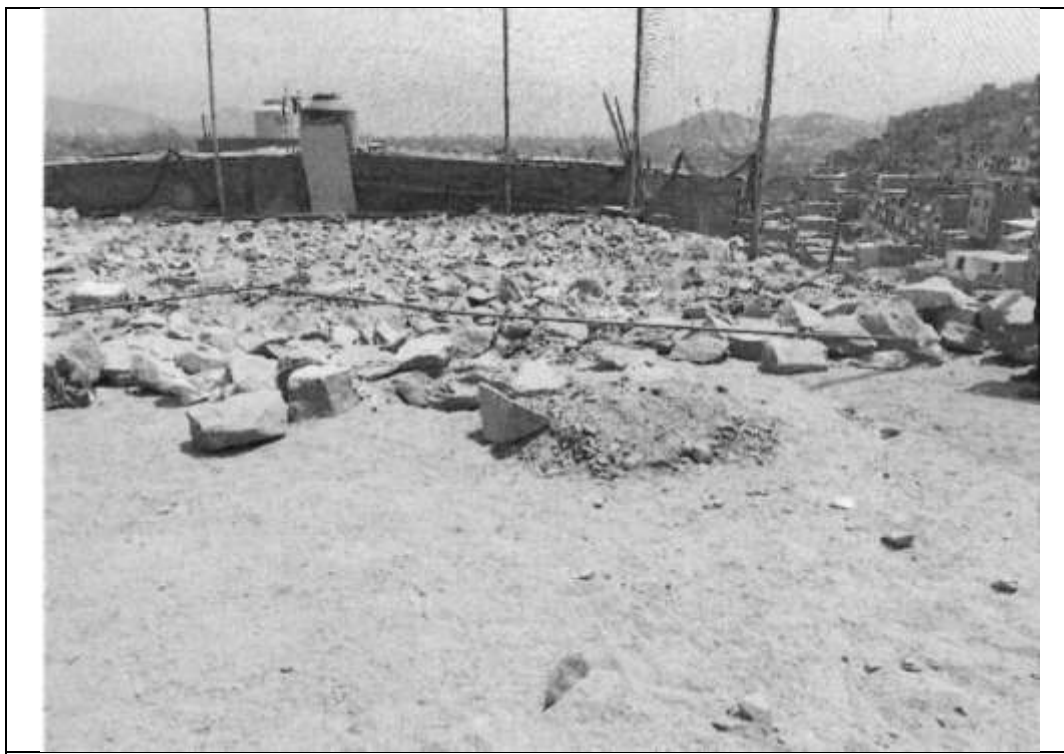
20. Después, en la inspección del 20 de setiembre de 2022, se constató que las estructuras instaladas dentro de la zona intangible no han sido retiradas, pese a la exhortación realizada en la inspección 1.
21. El 12 de marzo de 2024, se constató que en el área plana donde están los palos y malla, se han realizado obras de picado de piedras y relleno de terreno, conforme se observa a continuación:

Vista del área donde se viene depositando el material excavado dispuesto para nivelar la superficie (fotografía adjunta al Informe Técnico N° 0027-2024-DCS-LAMS que recoge la inspección del 12.03.2024).

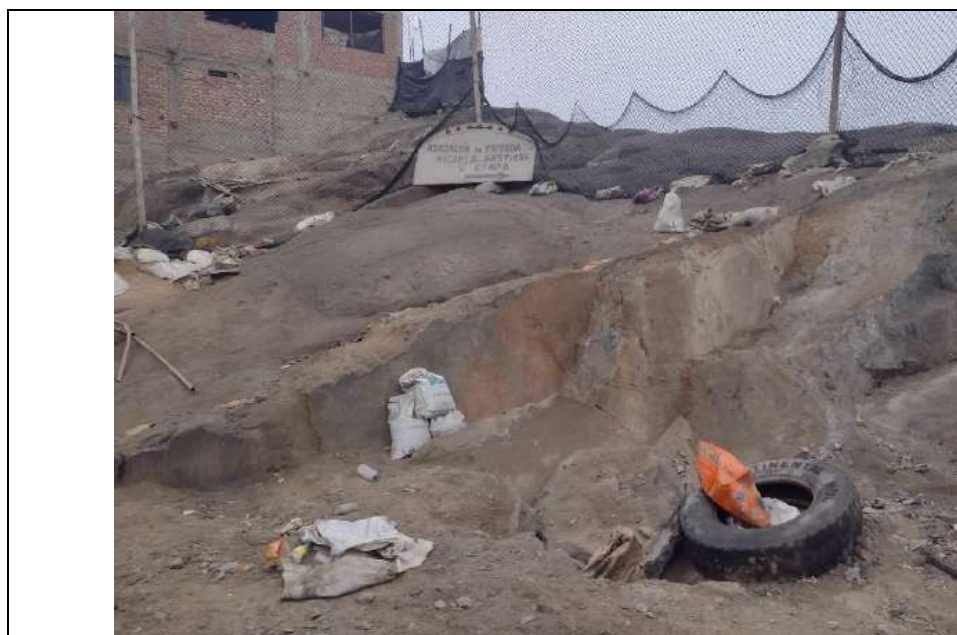
22. Finalmente, en la inspección del 02 de junio de 2024, se constató que, en el **área cercada con postes de eucalipto con malla sintética, en un espacio aproximado de 40x20m, tiene en su interior la superficie rellena con rocas fragmentadas extraídas de parte de la ladera canteada, se observa trabajos de remoción de rocas con barreta y probablemente con dinamita, conforme se observa a continuación:**

Lado Sur del área cercada. Detalle del afloramiento rocoso que está siendo canteado con barreta y con voladura de explosivos. Se observan costalillos rellenos con tierra y perforaciones para colocar explosivos (fotografía adjunta al Informe Técnico N° 0024-2024-DCS-DGDP-VMPCIC-CDT/MC que recoge la inspección de 02.06.2024)

35. Respecto a las excavaciones, se debe indicar que este extremo de la alteración fue advertida durante la inspección de 02 de junio de 2024, en la cual se constató la existencia de "un área cercada con postes de eucalipto con malla sintética (...) al interior se observa la superficie rellena con rocas fragmentadas extraídas de parte de la ladera canteada, se observa trabajos de remoción de rocas con barreta y probablemente con dinamita"; ante ello, el presidente de la asociación afirmó que los trabajos son realizados por los miembros de la Asociación de Vivienda Micaela Bastidas V Etapa, los cuales son realizados de día y de noche. Por tanto, estas alteraciones han quedado acreditadas.

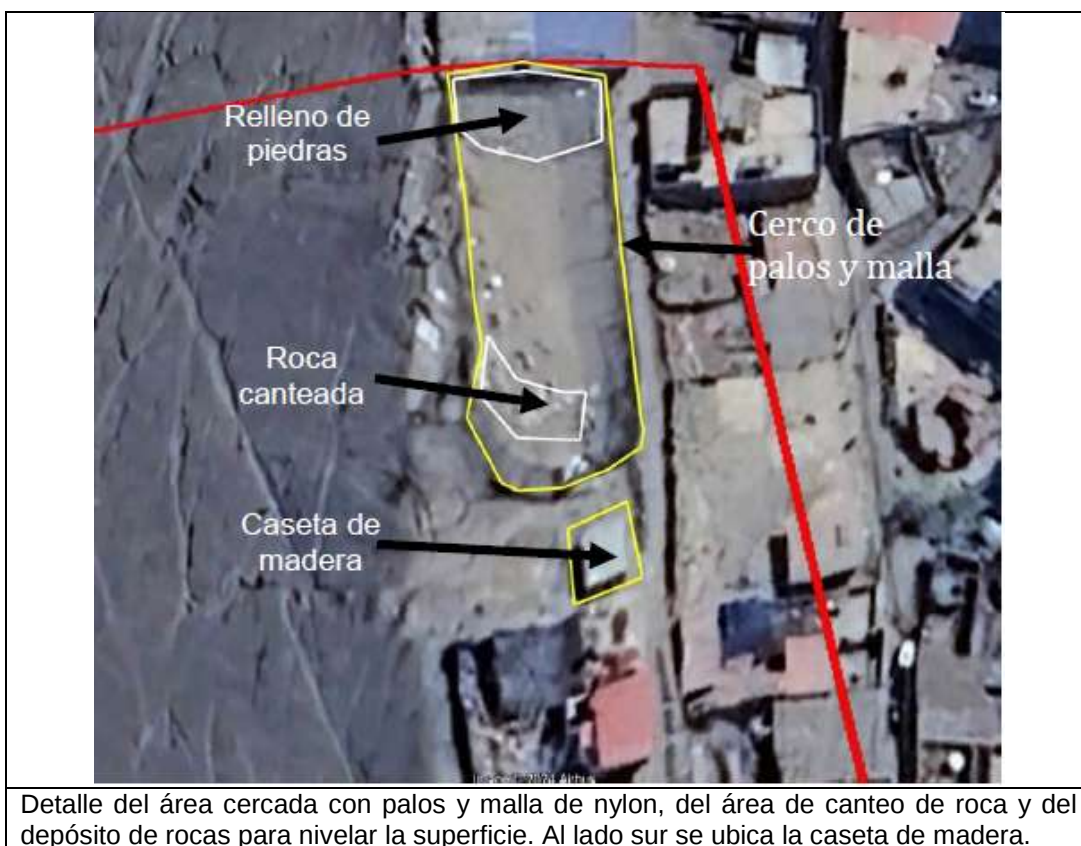
23. En resumen, las alteraciones ocasionadas por el administrado fueron las siguientes:

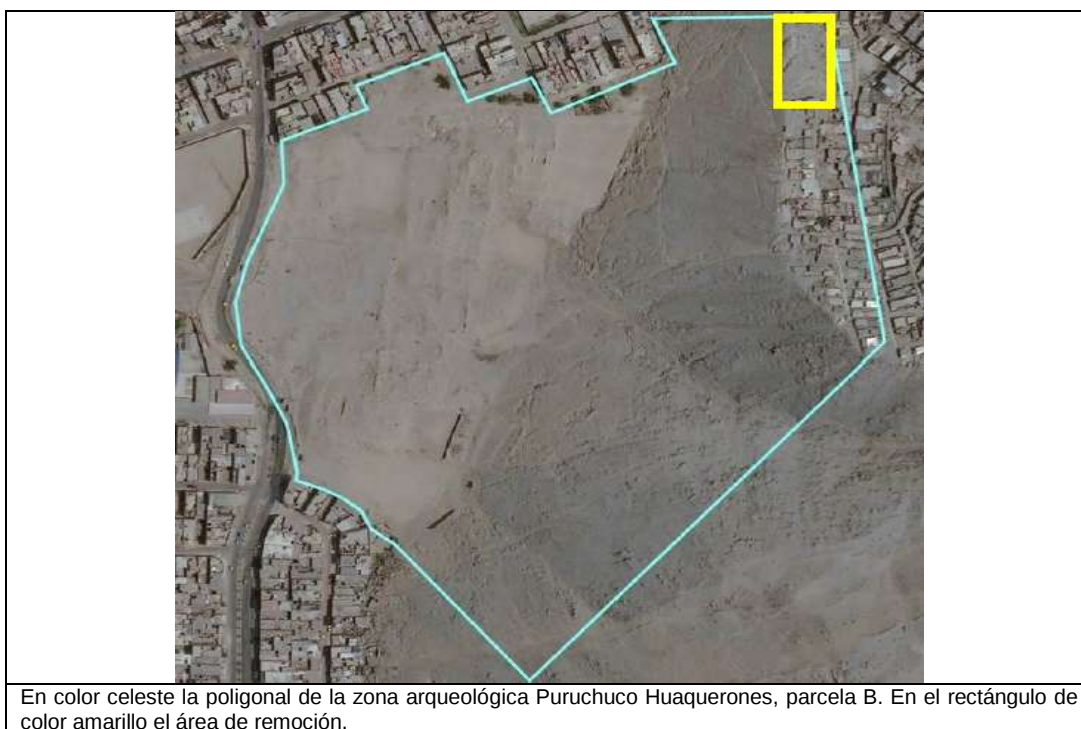
24. Además, las referidas alteraciones se han producido dentro de la Zona Arqueológica, como se puede observar a continuación:
