I. **VISTO:** el Informe N° 00034-2025-SDPCICI-DDC ARE/MC del 29 de mayo de 2025 emitido en el marco del procedimiento administrativo sancionador seguido contra el Centro de Estudios y Desarrollo Educativo Social y Cultural de Arequipa (CEDESCA).

1. El inmueble ubicado en la calle Santa Catalina N° 508, Zona Cercado, distrito, provincia y departamento de Arequipa, es parte integrante del Ambiente Urbano Monumental de calle Santa Catalina, así como de la Zona Monumental de Arequipa (en adelante, **Zona Monumental**), todos ellos expresamente declarados mediante la Resolución Suprema N° 2900 de fecha 28 de diciembre de 1972, publicada en el Diario Oficial El Peruano el 23 de enero de 1973.

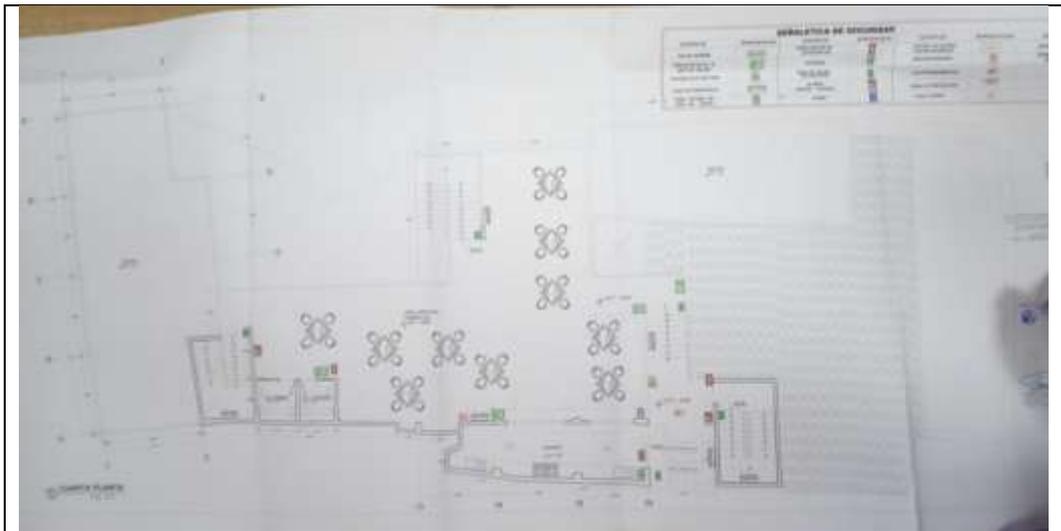
Fuente: Expediente técnico del administrado en la Municipalidad Provincial de Arequipa.

16. De la revisión de los planos, entre ellos, el plano de la azotea, se advierte que este contempla únicamente la colocación de mobiliario para el cuarto piso, conforme se observa a continuación:

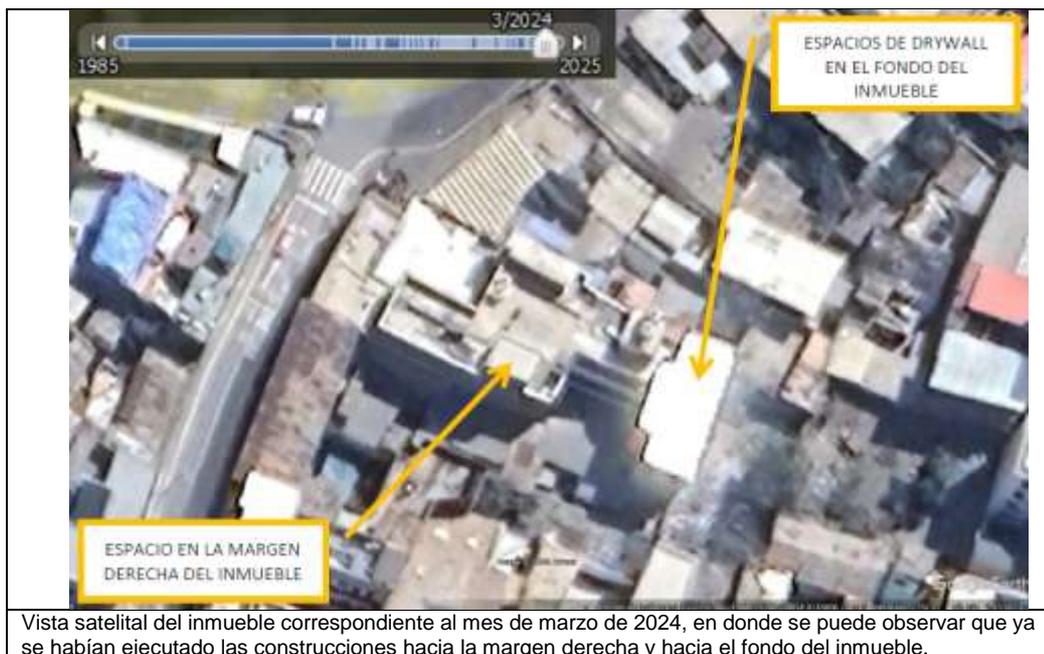
17. No obstante, la Autoridad Instructora recogió imágenes satelitales en **marzo de 2024**, del cual se constata la ejecución de construcciones hacia la margen derecha y hacia el fondo del inmueble, correspondiente al cuarto piso (azotea), como se puede visualizar a continuación:

Vista satelital del inmueble correspondiente al mes de marzo de 2024, en donde se puede observar que ya se habían ejecutado las construcciones hacia la margen derecha y hacia el fondo del inmueble.

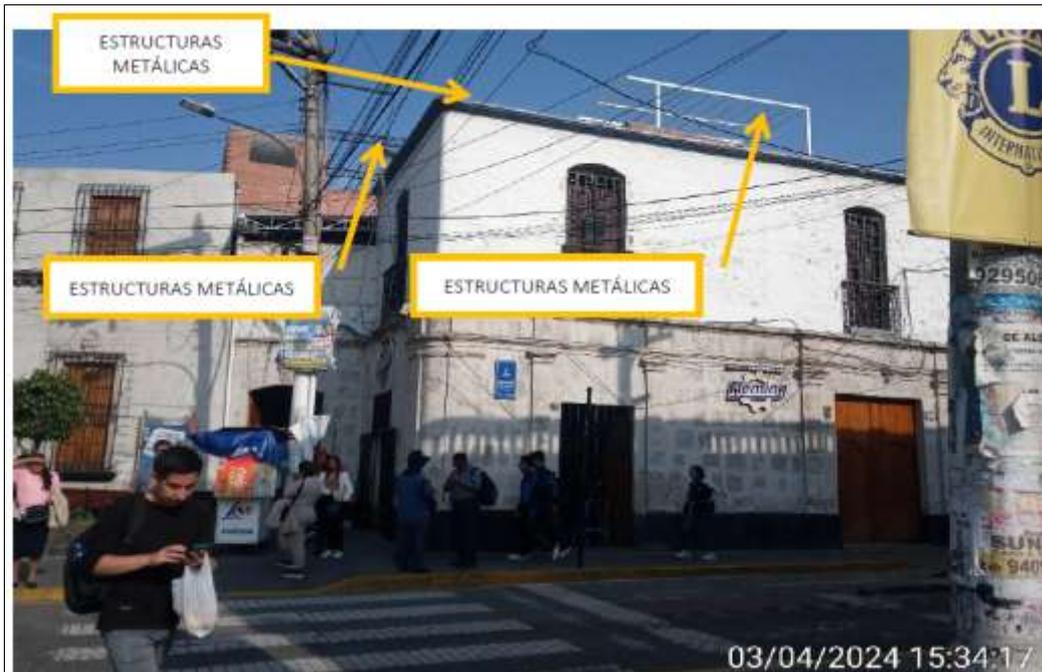
18. Así también, de la verificación de las fotografías recabadas por la Autoridad Instructora en **abril de 2024**, se visualiza la instalación de estructuras metálicas en la azotea del inmueble, sobre las cuales posteriormente colocaron coberturas metales y de policarbonato, conforme se puede observar a continuación:

Toma fotográfica correspondiente al 03 de abril de 2024, en el que se aprecia la instalación inicial de las estructuras metálicas en la azotea del inmueble visibles, desde el espacio público.

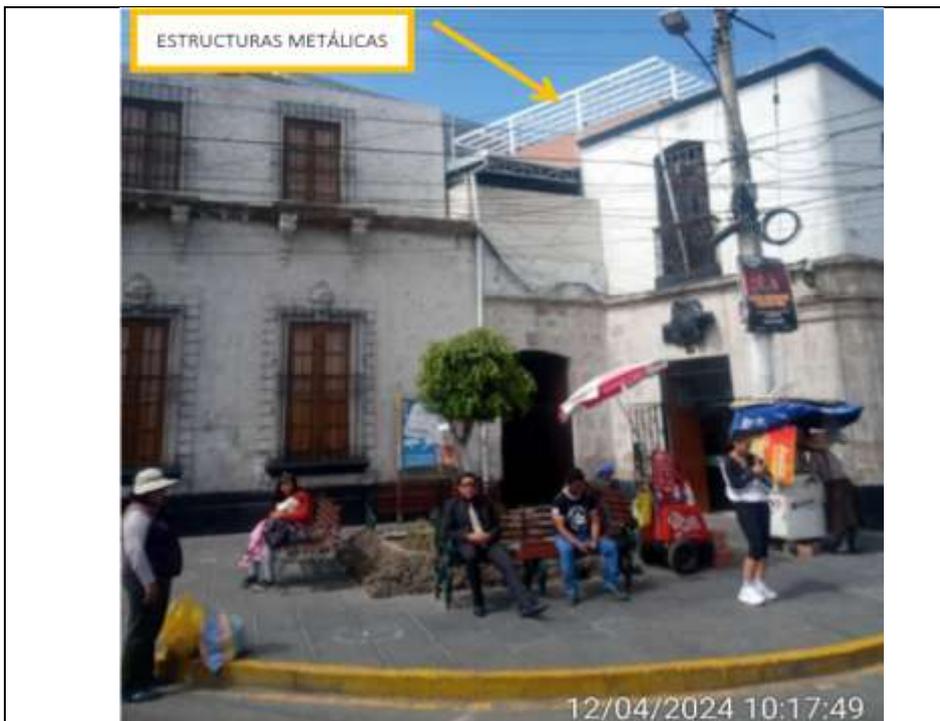
Toma fotográfica correspondiente al 12 de abril de 2024, donde se observa el avance en el montaje de las estructuras metálicas previamente identificadas evidenciando progresos en su ensamblaje.

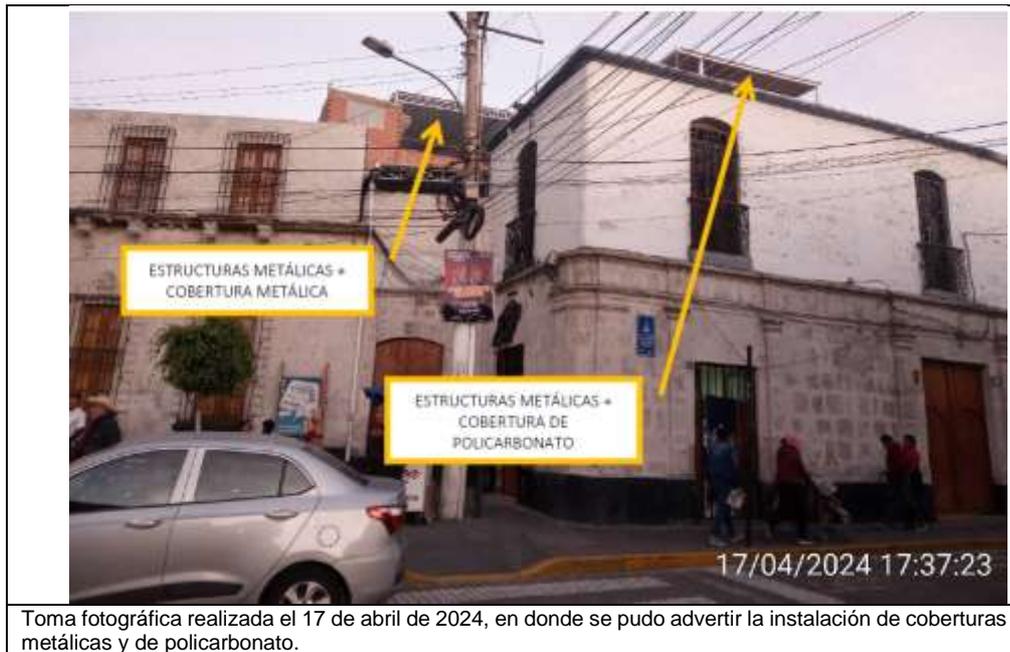
Toma fotográfica realizada el 17 de abril de 2024, en donde se pudo advertir la instalación de coberturas metálicas y de policarbonato.

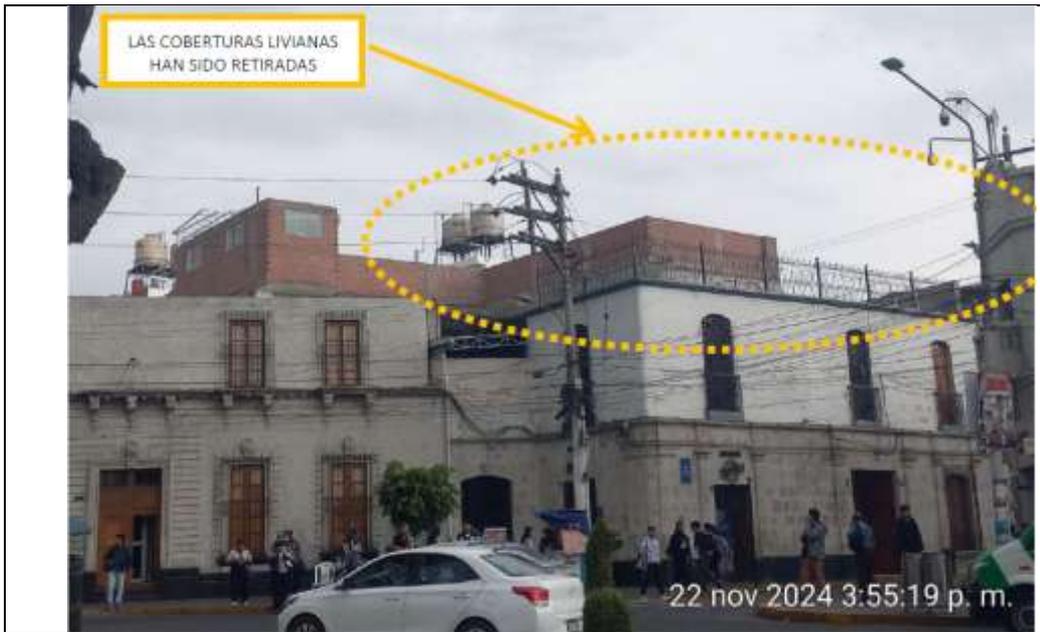
20. De las imágenes advertidas en el mes de noviembre de 2024 recogidas como parte de la inspección 2, se logra visualizar que, en la azotea del inmueble se habían retirado las coberturas livianas, tanto metálicas como de policarbonato, quedando subsistentes algunas estructuras metálicas y también espacios de drywall y de tabiquería de ladrillo con losa aligerada, como se observa a continuación:

Toma fotográfica hecha el 22 de noviembre de 2024, donde ya no se visualizan las coberturas livianas de metal y policarbonato.

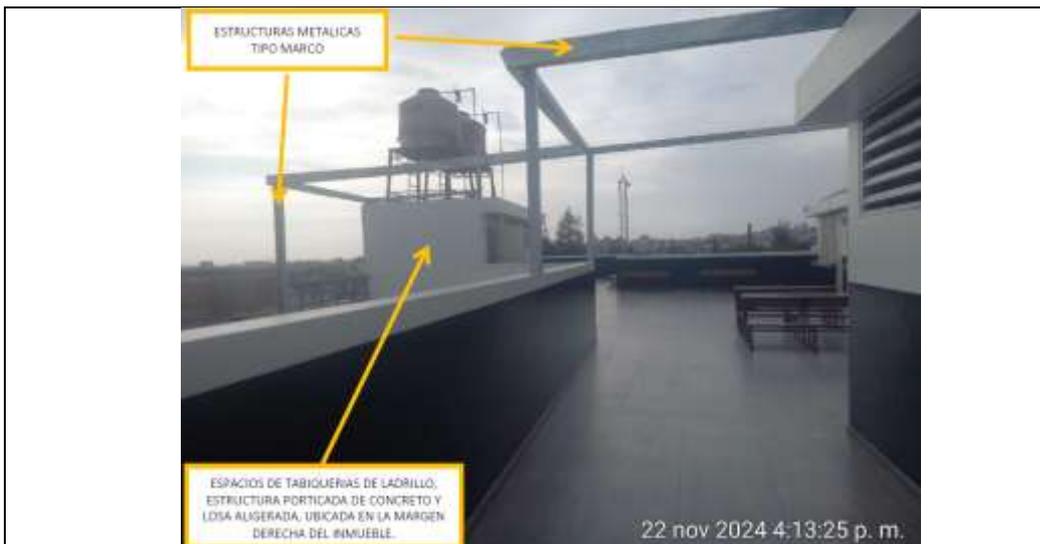
Toma fotográfica hecha el 22 de noviembre de 2024, donde se observa que en la azotea del inmueble todavía siguen instalados algunas estructuras metálicas tipo marco.
