I. **VISTOS:** el Informe N° 000007-2025-SDPCICI-DDC CAJ/MC de fecha 03 de febrero de 2025; el Informe Técnico Pericial N° 000001-2025-SDPCICI-DDC CAJ/AMZ/MC de fecha 27 de enero de 2025<sup>1</sup>; emitidos en el marco del procedimiento administrativo sancionador seguido contra los Sres. Víctor Ramiro Ortiz Zarate y Luisa Mercedes Guadalupe Aliaga de Ortiz, y;

2.1 Que, el inmueble ubicado en el Jr. Guillermo Urrelo N° 228, Barrio San Sebastián, distrito, provincia y departamento de Cajamarca, se emplaza dentro de los límites perimetrales que conforman la Zona Monumental de Cajamarca, bien integrante del Patrimonio Cultural de la Nación, reconocido como tal mediante la Resolución Suprema N° 2900 de fecha 28 de diciembre de 1972. Cabe señalar que mediante la Resolución Viceministerial N° 000069-2022-VMPCIC/MC de fecha 14 de marzo de 2022, se aprobó el Plano N° ZM-01, en el marco de la delimitación aprobada mediante la resolución suprema señalada, cuyos límites perimetrales son el área urbana comprendida y formada por los siguientes jirones: Jr. Sullana, Jr. José Gálvez, Jr. Unión, Jr. Ucayali, Jr. 13 de Julio, Jr. Chepén, Av. Fátima (hoy Av. Mario Urteaga), Jr. Romero, incluyendo

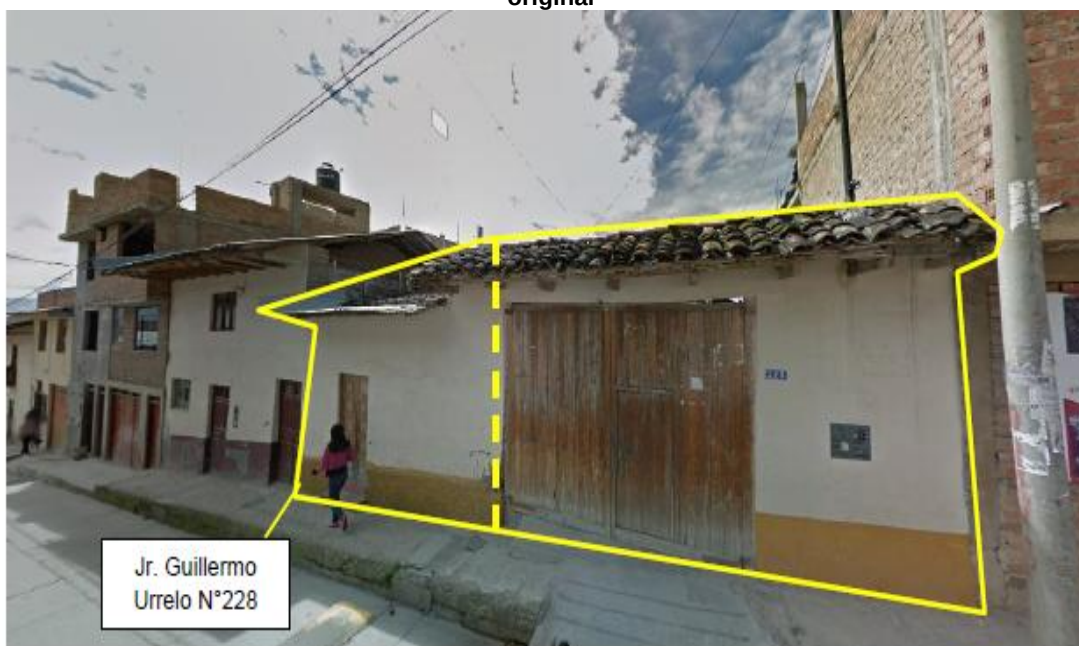
**Imagen de Google Maps del año 2013, en la cual se aprecia el inmueble con su arquitectura original**

- 2.31 La alteración detallada, se aprecia, con claridad, en las siguientes imágenes consignadas en el Informe Técnico Pericial:

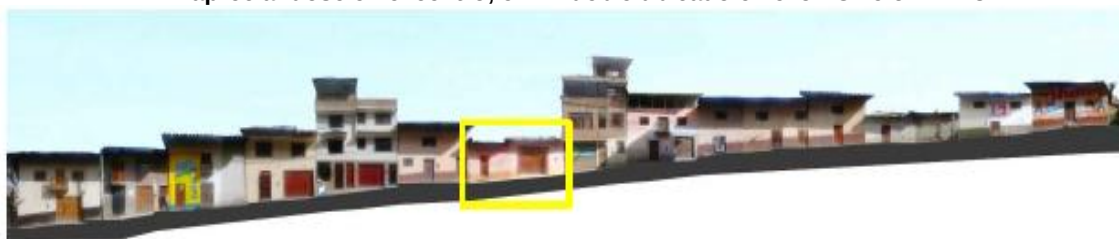
**Perfil urbano original de la cuadra 1 y 2 del Jr. Guillermo Urrelo, previo a su alteración, apreciándose en el centro, el inmueble ubicado en el Jr. Urrelo N° 228**

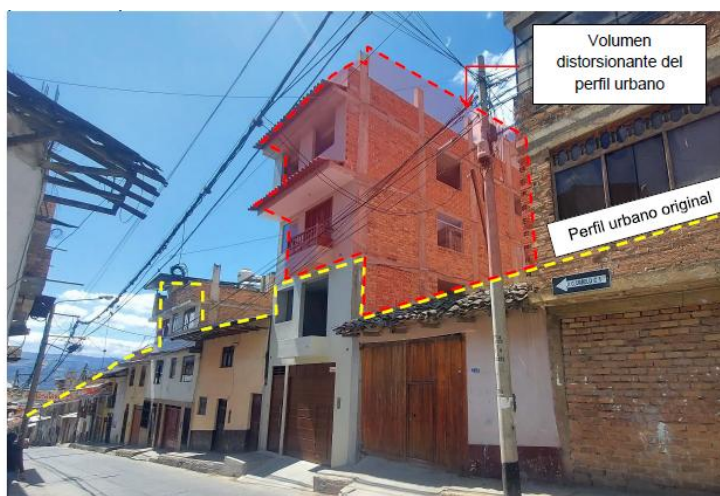
- La edificación nueva realizada no se integra a la Zona Monumental de Cajamarca, debido a que el perfil urbano original de la cuadra en la que se emplaza el predio, se caracterizaba por conservar una arquitectura con edificaciones entre uno y dos niveles de adobe, carpintería de madera, coberturas a dos aguas de teja andina o similar; mientras que la edificación nueva no ha respetado la tipología arquitectónica tradicional, al haber empleado materiales y sistema constructivo contemporáneos, que no guardan relación con las edificaciones del entorno inmediato, además de contar con cinco (5) niveles que corresponden a una altura, aproximada, de 12.50 metros lineales, modificando dicho perfil original, al superar los 8 metros y tres (3) niveles permitidos en el Reglamento de la Zona Monumental de Cajamarca<sup>10</sup>, vigente cuando se dieron los hechos. Ello significa que los dos últimos niveles de la edificación sobresalen del perfil urbano de la cuadra, siendo desproporcional respecto a su entorno inmediato, alterando directamente las características de la Zona Monumental, en cuanto a su volumetría y escala.

- Además, en la edificación nueva se ha instalado una cubierta de losa de concreto, sin pendiente y con vanos sin la separación permitida (separación realizada es menor al 1.5 del ancho del vano), cuando la norma exige una cubierta superior de teja de arcilla con pendientes de 30 a 40% y vanos separados entre sí, por lo menos, en una vez y media del ancho del vano, de acuerdo a lo exigido en los numerales 5.3 y 5.4.2<sup>11</sup> de dicho Reglamento

**Imagen comparativa entre el perfil urbano original de las cuadras 1 y 2 del Jr. Urrelo (debajo de las líneas punteadas en amarillo) y el perfil urbano actual (sombreada por líneas punteadas en rojo), que demuestra, con claridad, la alteración de la Zona Monumental de Cajamarca**
