I. **VISTO:** el Informe Final N° 0001-2025-SDPCICI-DDC ICA/MC del 19 de enero de 2025, emitido en el marco del procedimiento administrativo sancionador seguido contra el señor Luis Alejandro Huamani Altamirano.

1. El inmueble ubicado en la Calle Callao N° 380, distrito, provincia y departamento de Ica (en adelante, **el inmueble**), se emplaza dentro de la Zona de Tratamiento 2 (ZT2) de la Zona Monumental de Ica (en adelante, **Zona Monumental**), declarada como tal mediante Resolución Ministerial N° 775-87-ED en fecha 09 de noviembre de 1987 y redelimitado mediante Resolución Directoral Nacional N° 965/INC en fecha 14 de julio de 2008; por ende, es un bien integrante del Patrimonio Cultural de la Nación.

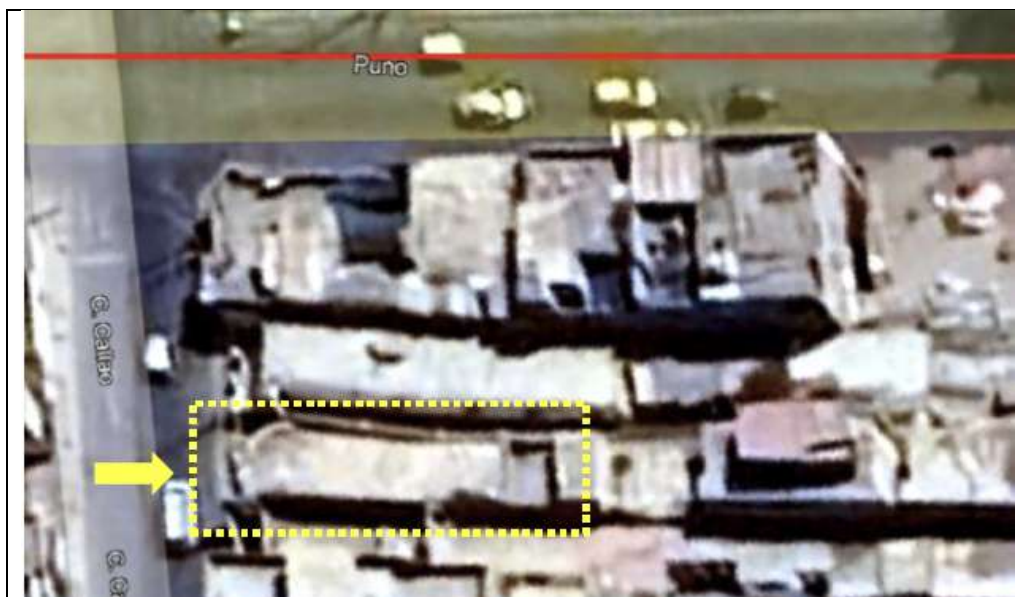
19. De la revisión de la imagen satelital de fecha 14 de abril de 2023 recogida por la Autoridad Instructora, se observa que el inmueble materia de análisis, tiene las características de una edificación de un solo nivel aún en pie, conforme se observa a continuación:

Vista de la edificación original de un solo nivel aun en pie.  
Fuente: Google Earth de fecha 14/04/2023.

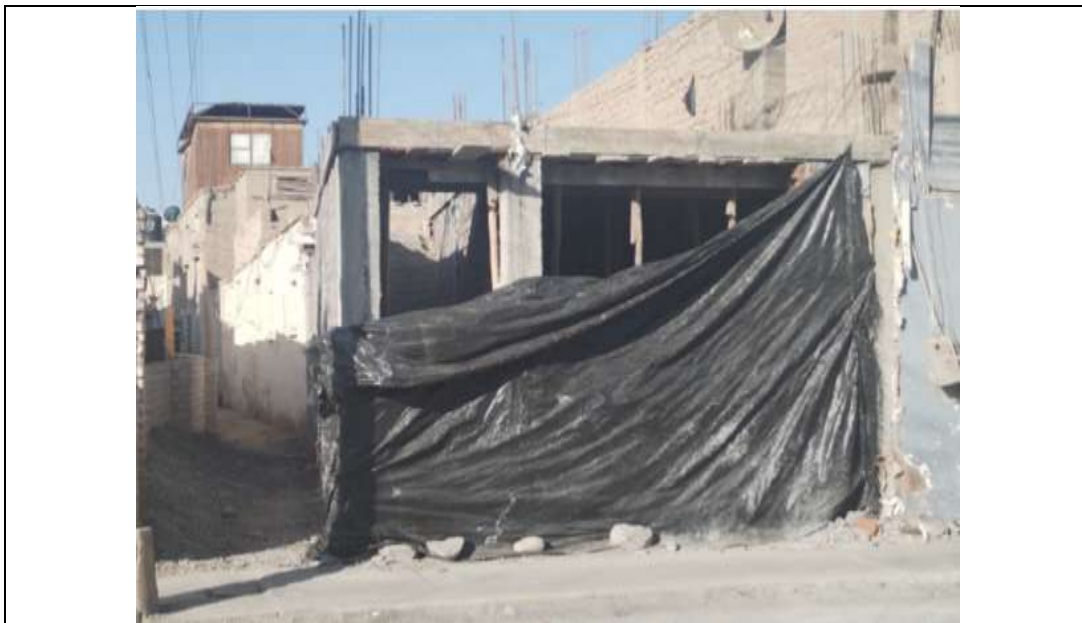
21. Durante la inspección 1, llevada a cabo el **14 de junio de 2023**, se observó una **edificación nueva de un solo piso**, que abarca un área aproximada de 54 m<sup>2</sup>,

a nivel de obra gruesa cerrado con manta de polipropileno color negro, conforme se observa a continuación:

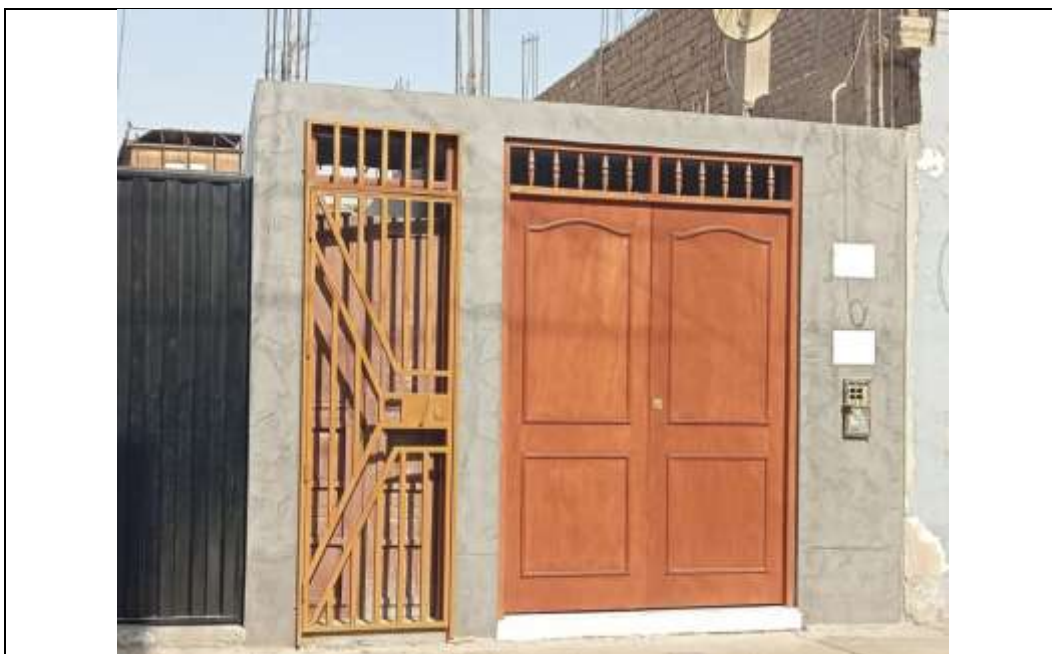
22. Después, en la inspección 2, efectuada el **06 de diciembre de 2023**, se constató **una edificación de un solo nivel con dos (02) varos**, uno con una puerta de madera de una hoja y un protector de fierro y otra con una puerta de dos hojas, además, **la fachada se encuentra tarrajada y empastada color gris**, conforme se puede observar a continuación:

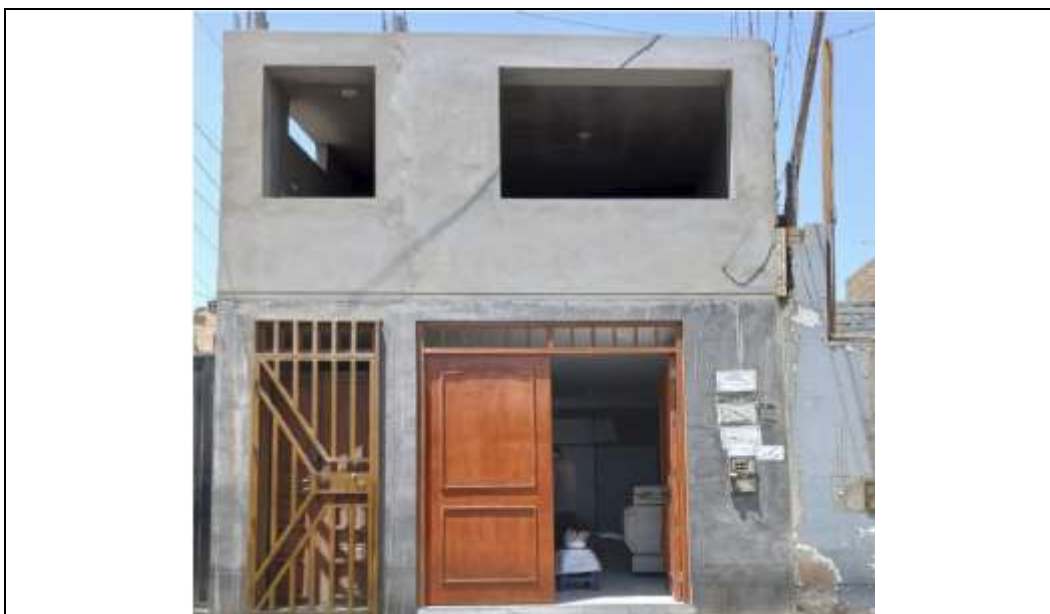
23. De las imágenes captadas por la Autoridad Instructora **el 09 de octubre 2024**, se observó en el inmueble, la **ejecución de un segundo piso a nivel de tarrajeo**, como se observa a continuación:

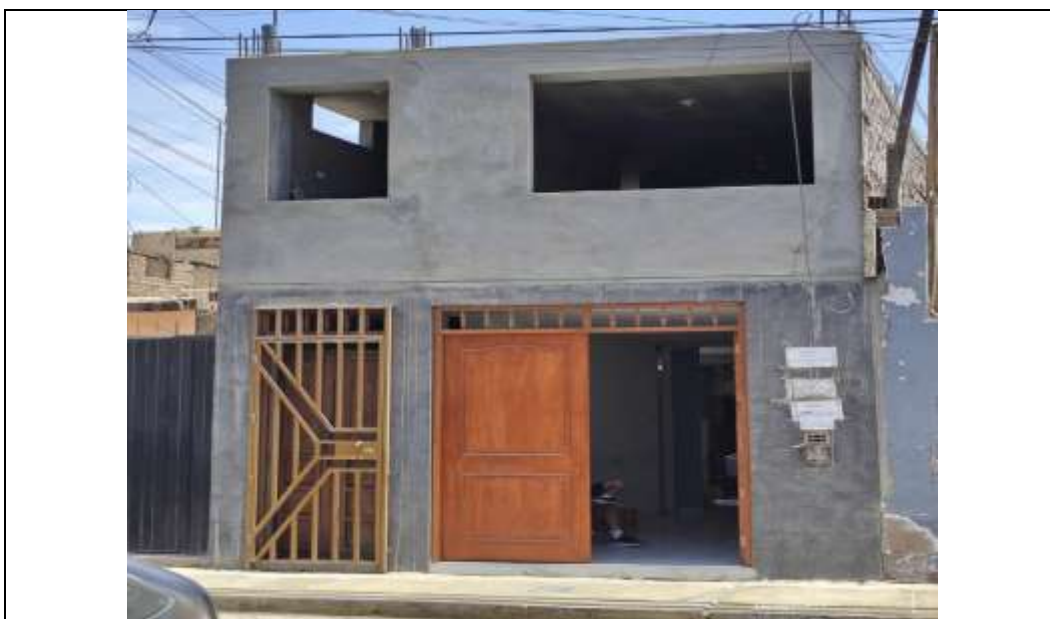
24. Cabe indicar que, durante la inspección 3, realizada el 06 de noviembre de 2024, se detectó que el inmueble materia de análisis se encontraba en las mismas condiciones detalladas en el párrafo precedentes.
25. Finalmente, en la inspección 4, llevada a cabo el 26 de noviembre de 2024, se pudo constatar la construcción de un segundo piso de material noble a nivel de tarrajeo con instalaciones eléctricas con dos vanos en el frontis y 3 vanos en la parte lateral izquierda. Cabe indicar que, no se observó nuevas intervenciones en el primer piso, conforme se observa a continuación:

32. Al respecto, de acuerdo al ITP, la presente infracción es reversible, con el dictado de una medida correctiva relacionada a la ejecución de un proyecto de adecuación en el inmueble. Este punto será desarrollado en el denominado "MEDIDAS CORRECTIVAS", detallado en los párrafos siguientes de la presente Resolución.
