RESOLUCION DIRECTORAL N° 000259-2025-DGPA-VMPCIC/MC

Asunto : SOLICITO PROTECCIÓN PROVISIONAL DEL SITIO
ARQUEOLÓGICO DE CORI VINCHOS UBICADO EN EL
DISTRITO DE CANCHAYLLO, PROVINCIA DE JAUJA ,
DEPARTAMENTO DE JUNIN.

V. REGISTRO FOTOGRÁFICO

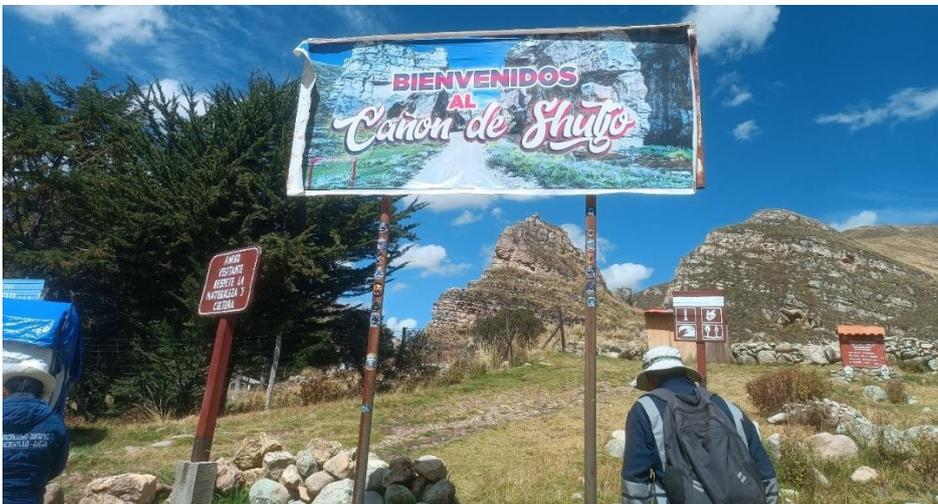
Foto 1: vista del panel informativo la cual se encuentra dentro del sitio arqueológico de Cori vinchos.

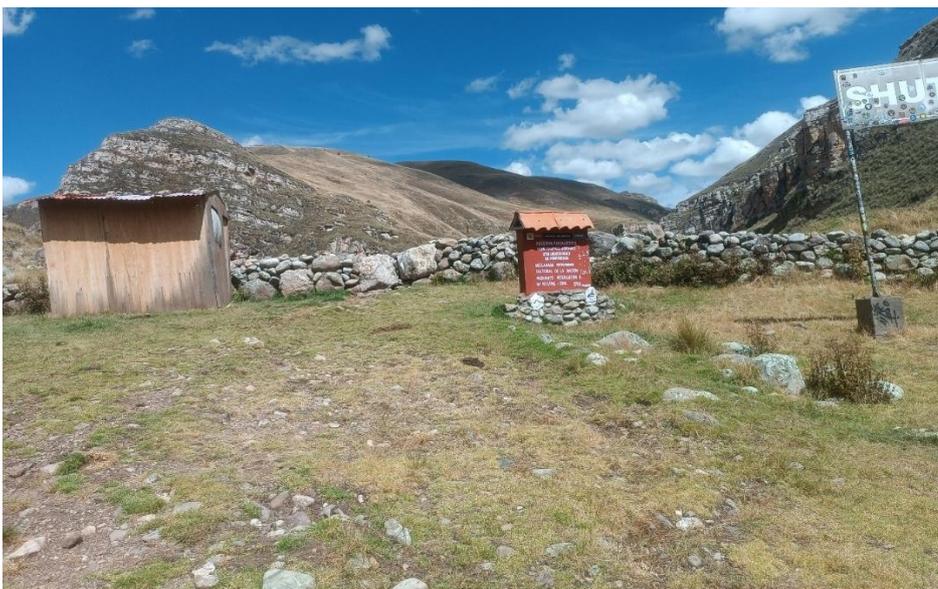
Foto 2: vista del panel informativo y caseta de madera la cual se encuentra dentro del sitio arqueológico de Cori vinchos.

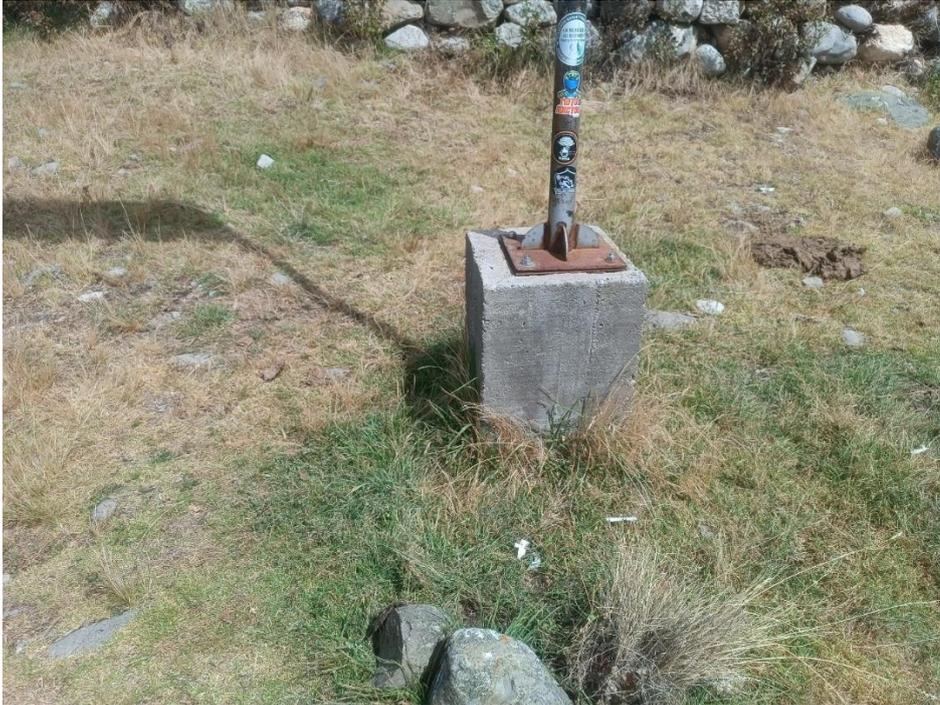
Se trata de la instalación de paneles informativos las cuales están elaborados con cimientos o base en concreto armado y fierros las cuales se evidencian un total de 6 paneles informativos publicitando al cañón de Shujto. Así mismo se evidencia dos paneles informativos elaborados con base de piedra y cemento. (hacer mención que, según palabras de algunos pobladores, todos los paneles informativos fueron autorizados por SERNANP, e instalados por la Municipalidad Distrital de Canchayllo y la población). así mismo se evidencia una habilitación de caminos para el acceso al sitio arqueológico las cuales están delimitados con piedras del sitio arqueológico (posiblemente piedras extraídos de los muros colapsados del sitio arqueológico).

Foto 3: vista de la base en concreto armado de los paneles informativos las cuales se encuentran dentro del sitio arqueológico de Cori vinchos.

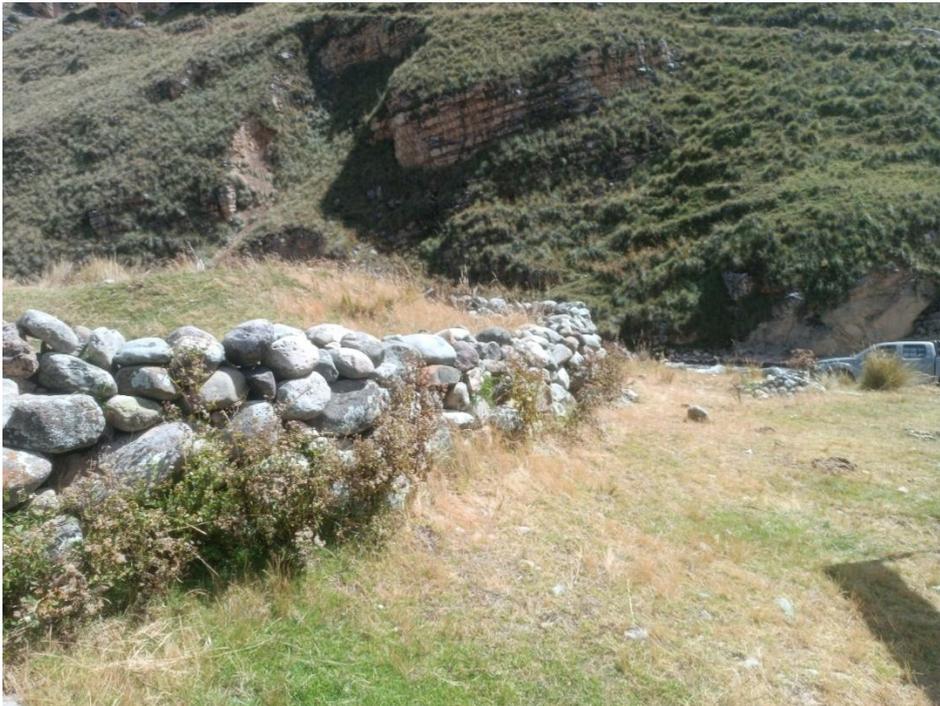
Foto 4: vista del muro perimetro o muro seco el cual obstaculiza y descontextualiza el sitio arqueológico de Cori vinchos. Dicho muro se encuentra al interior del sitio arqueológico.

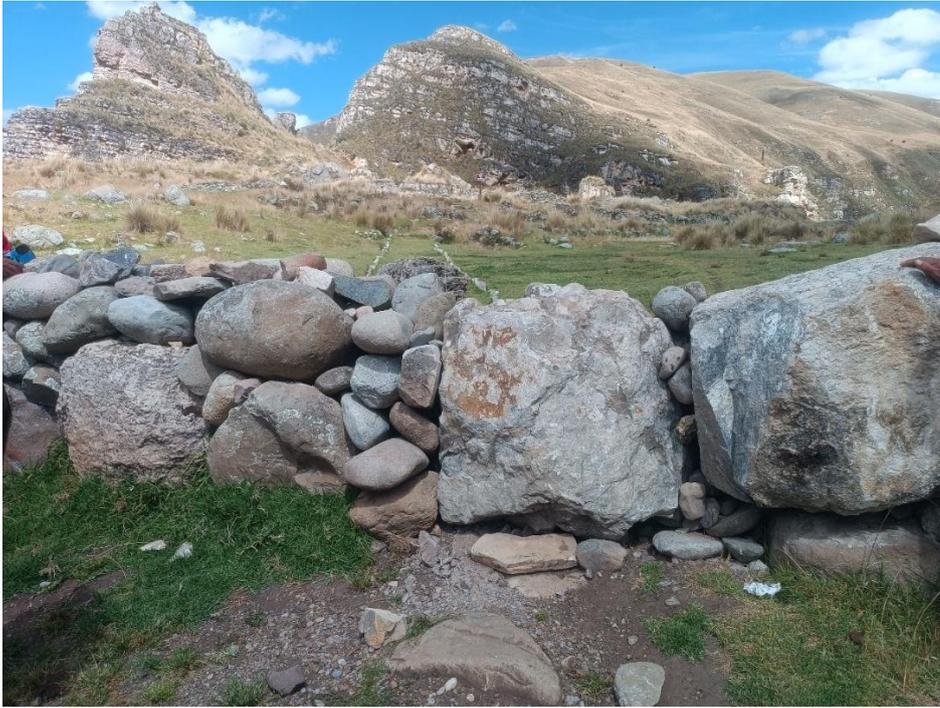
Foto 5: vista del muro perímetro o muro seco elaborado con piedras grandes el cual obstaculiza y descontextualiza el sitio arqueológico de Cori Vinchos. Dicho muro se encuentra al interior del sitio arqueológico.

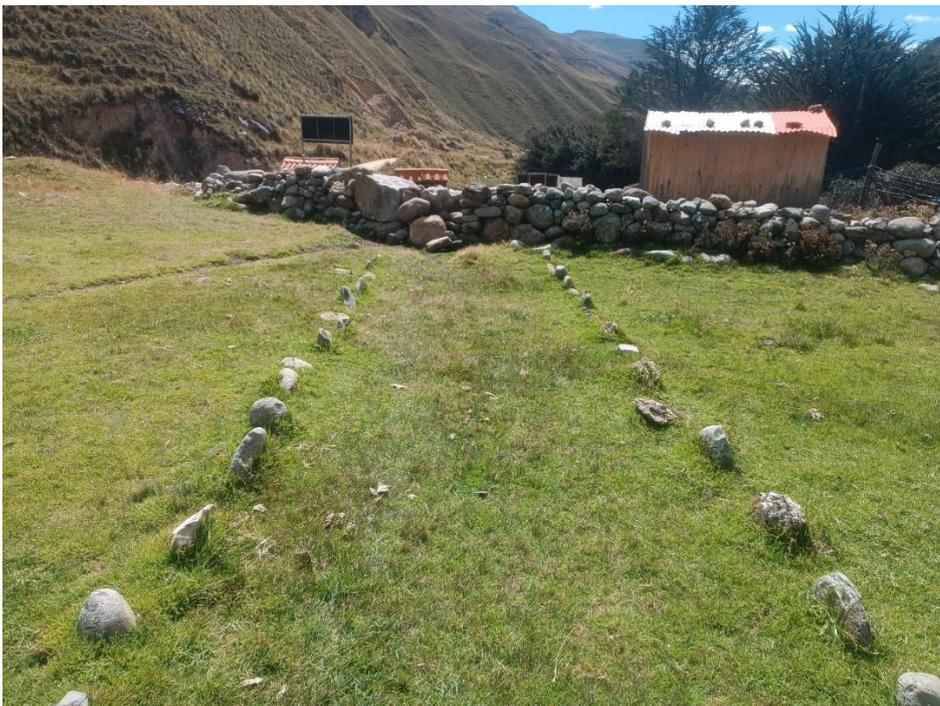
Foto 6: vista del muro perímetro o muro seco elaborado con piedras grandes el cual obstaculiza y descontextualiza el ingreso al sitio arqueológico de Corivinchos. Dicho muro se encuentra al interior del sitio arqueológico.

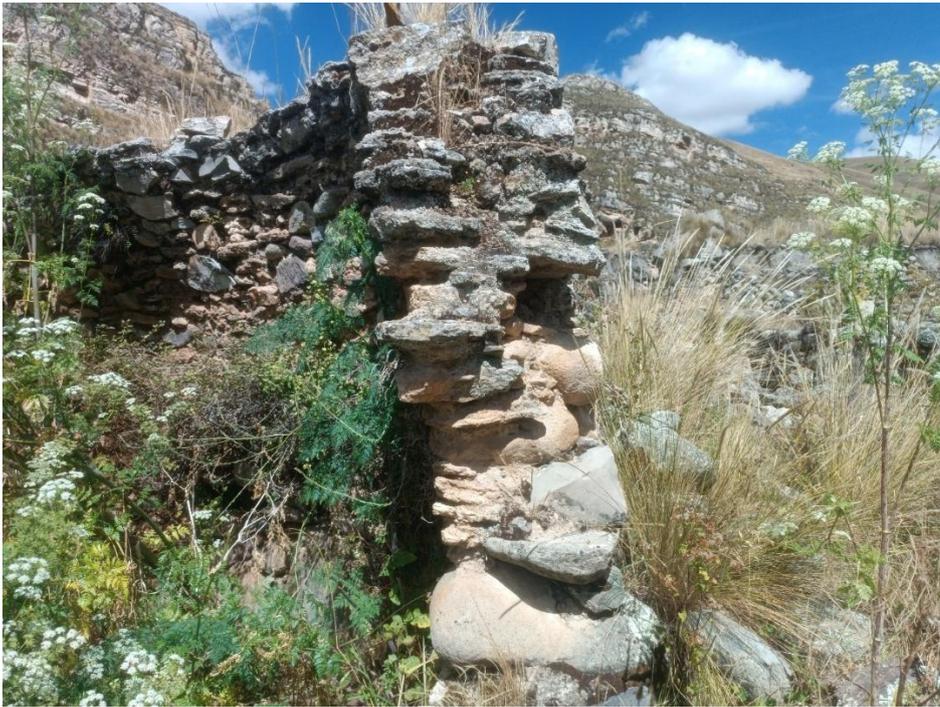
Foto 7: vista de las estructuras arquitectónicas las cuales se encuentran en mal estado de conservación y están cubiertos por maleza.

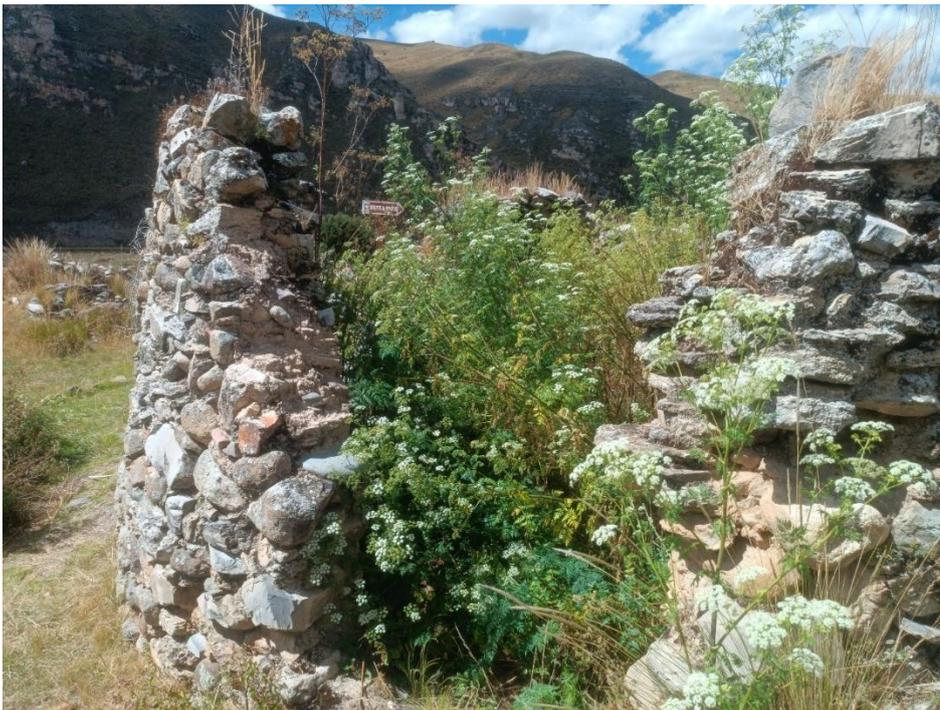
Foto 8: vista de las estructuras arquitectónicas las cuales se encuentran en mal estado de conservación y están cubiertos por maleza.

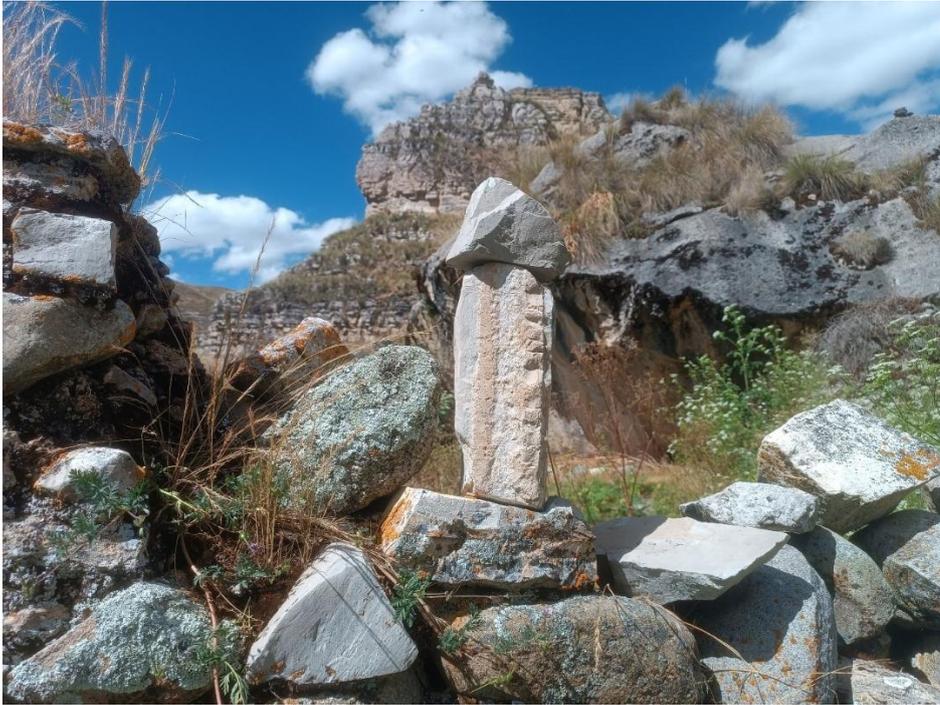
Así mismo se trata de la alteración a las estructuras arquitectónicas, extracción de piedras de muros colapsados para realizar apachetas, así mismo se evidencia el ingreso de animales los cuales están alterando algunos muros de las estructuras arquitectónicas (dichas afectaciones son realizados por personas inescrupulosas no identificados).

Foto 9: vista del muro de las estructuras arquitectónicas donde sobre estas se están realizando apachetas, las piedras son extraídas de muros colapsados.

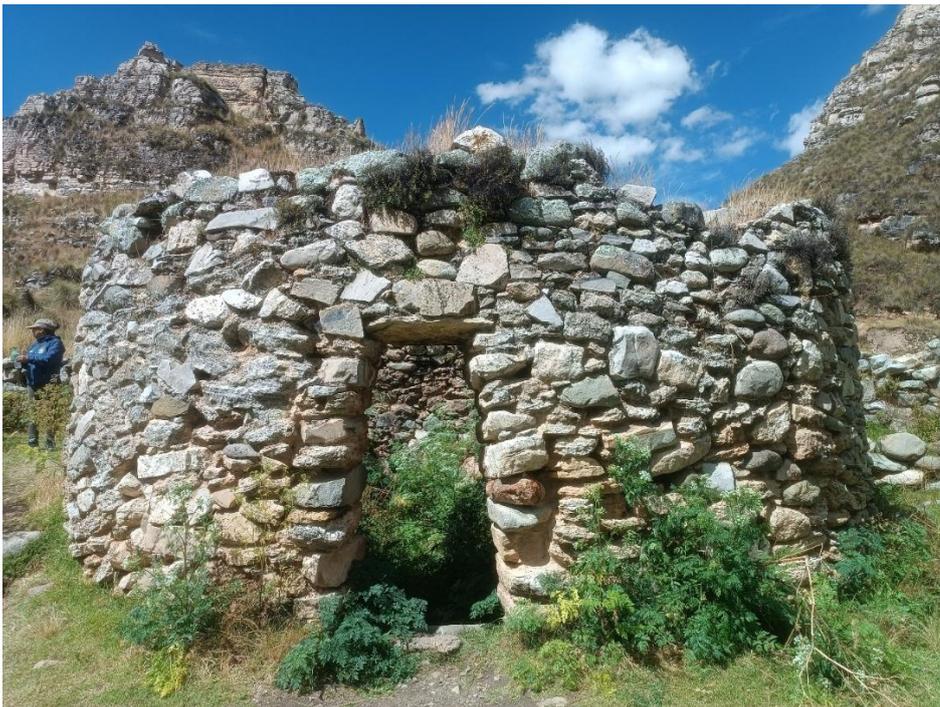
Foto 10: vista una estructura arquitectónica de planta circular la cual se encuentra en mal estado de conservación, así mismo está cubierto con maleza, las cuales debilitan las estructuras arquitectónicas.

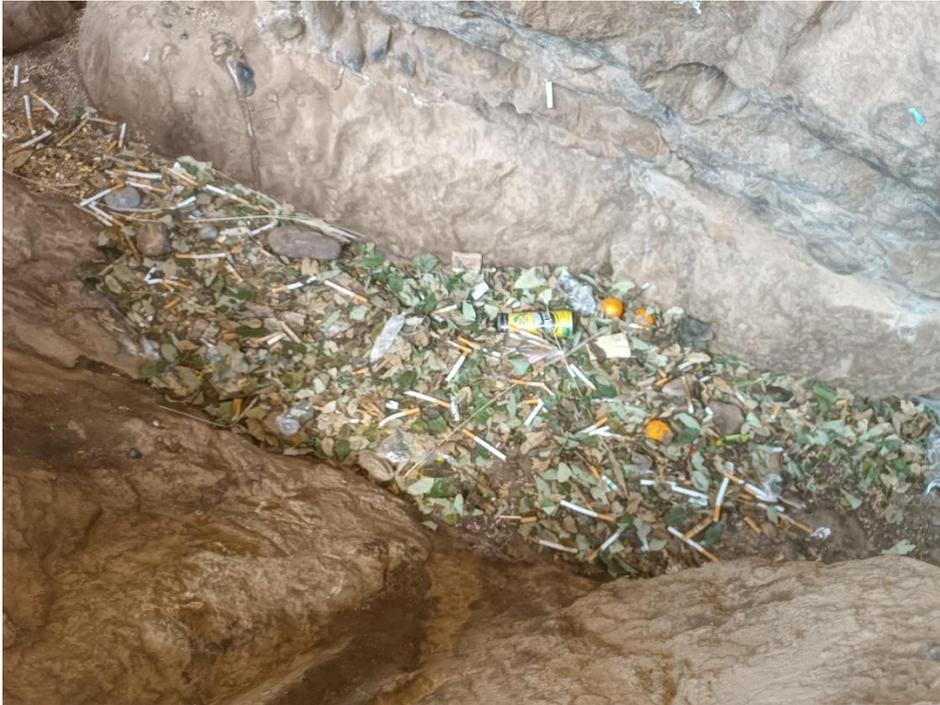
Foto 11: vista de la presencia de actividad ritual contemporáneo en la cual se evidencia cigarrillos, hojas de coca, basura moderna, las cuales están afectando a las evidencias culturales del sitio arqueológico de Cori vinchos.

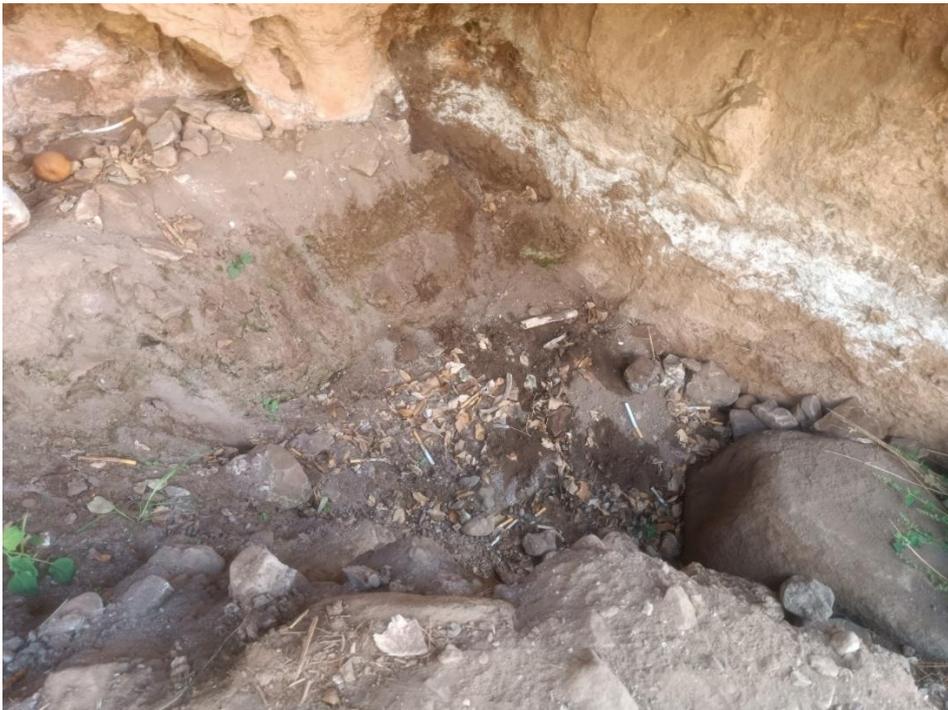
De acuerdo a la inspección se evidencian desgaste del mortero de barro y grietas en algunos muros de las estructuras arquitectónicas todo ello a consecuencia de los efectos naturales, así mismo la presencia de arbustos de raíces profundas las cuales están afectando a la estabilidad de las estructuras arquitectónicas.

Foto 12: vista del interior de un contexto funerario donde se aprecia que muro de las estructuras arquitectónicas donde se evidencia la erosión o desgaste de la argamasa del muro.

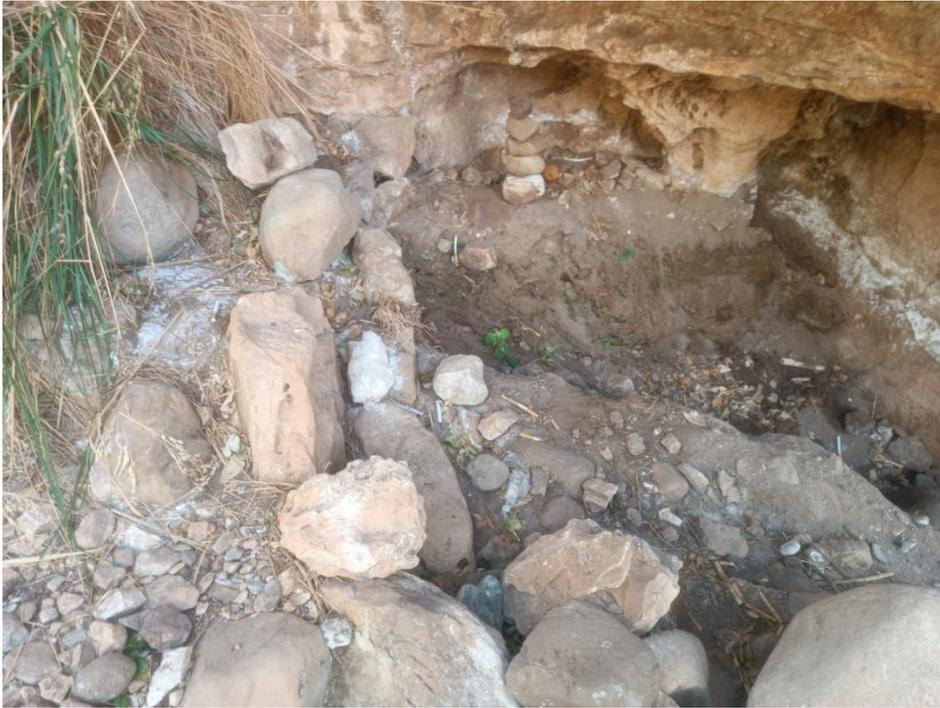
Foto 13: vista de la destrucción de la estructura del contexto funerario, así mismo la extracción de contexto (solo se evidencian algunos restos óseos humanos), solo se aprecia la cimentación del muro del contexto funerario.

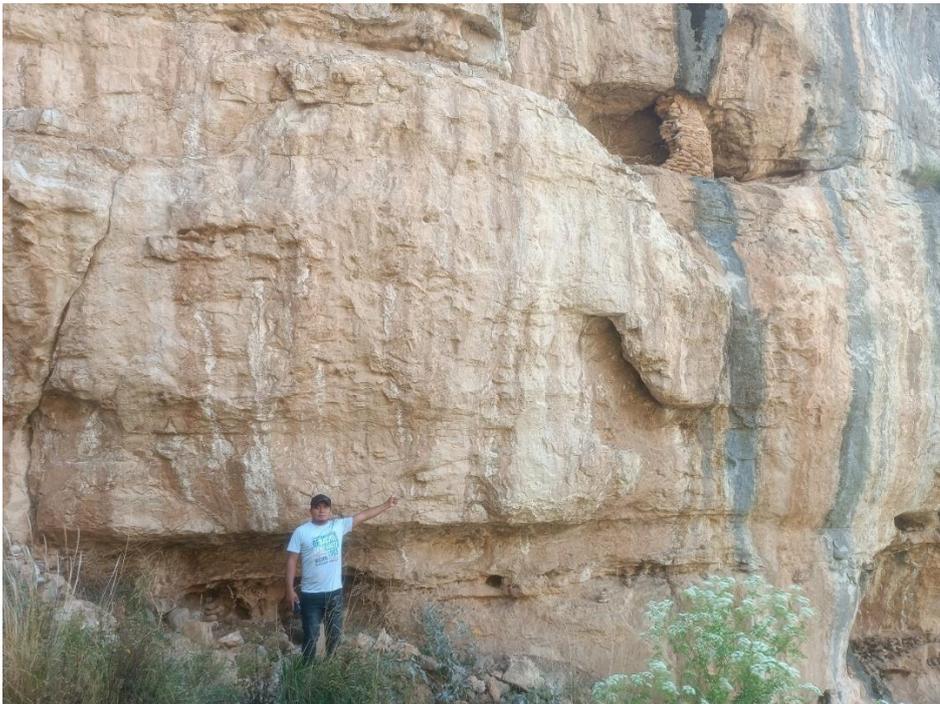
Foto 14: vista de la estructura del contexto funerario la cual se encuentra en proceso de afectación antrópica.

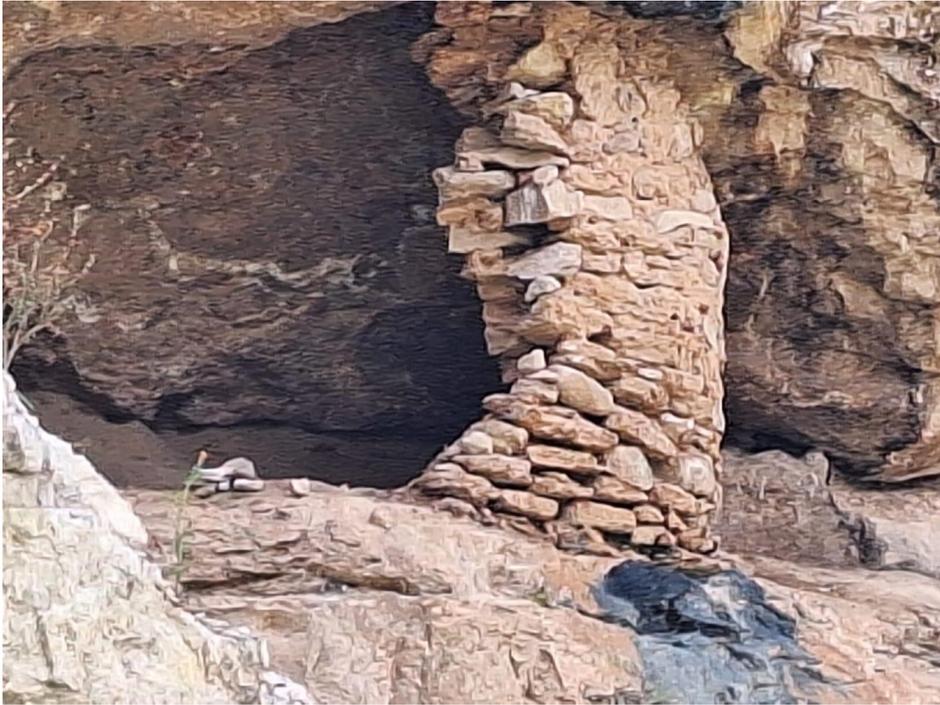
Foto 15: vista de la estructura del contexto funerario la cual se encuentra en proceso de afectación antrópica.

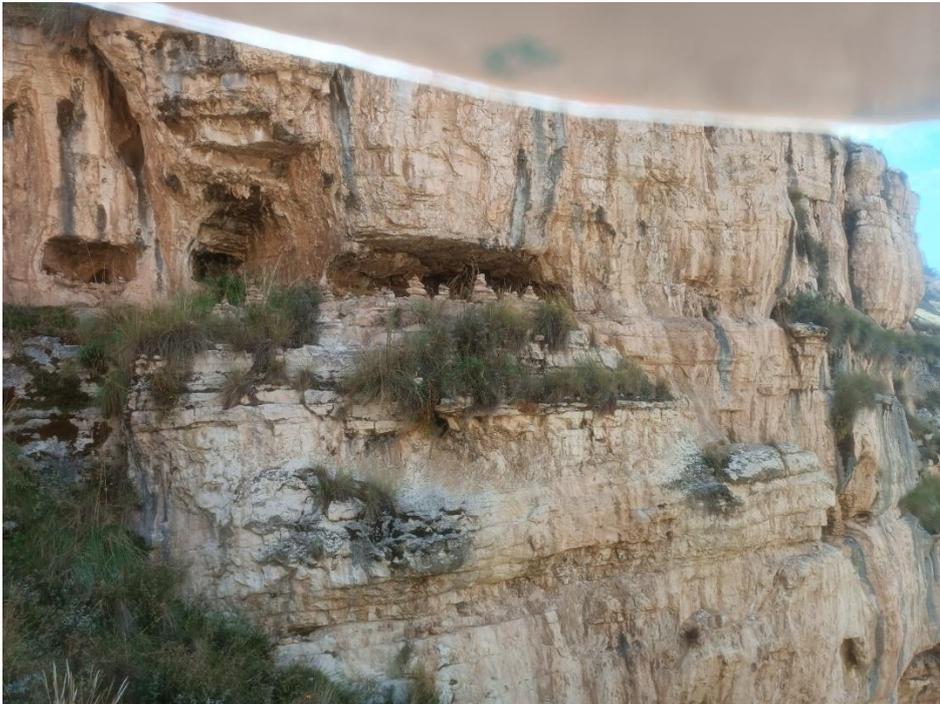
Foto 16: vista de otro contexto funerario en la cual se aprecia la extracción de las piedras de los muros del contexto funerario para formar apachetas.

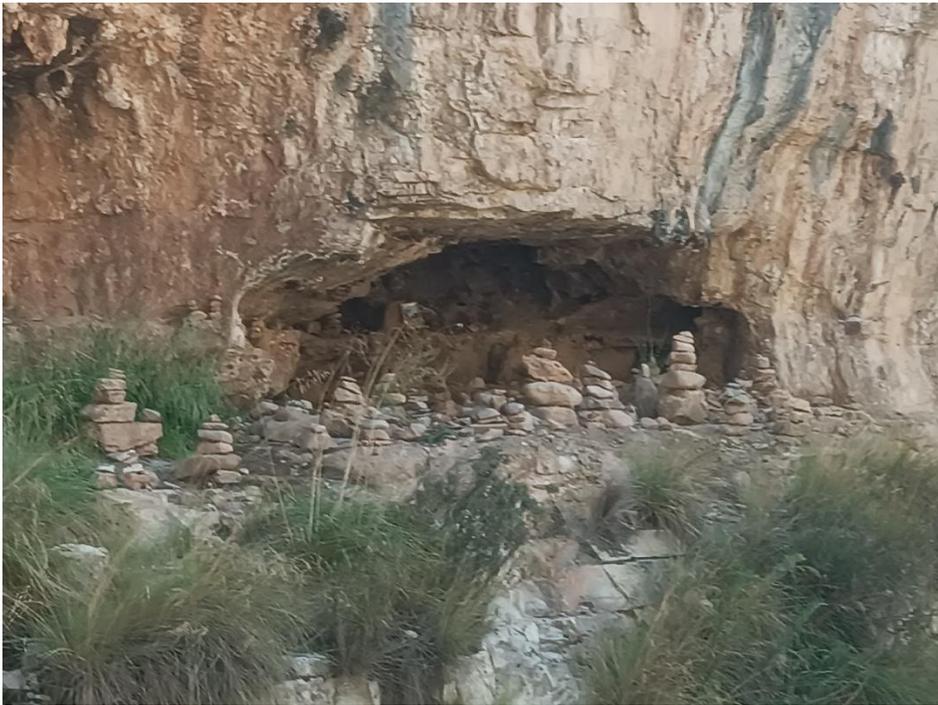
Foto 17: vista en detalle del contexto funerario donde se aprecia la extracción de las piedras de los muros del contexto funerario para formar apachetas, así mismo al interior se evidencia alteración donde hay evidencia de basura moderna, fotografía, en la cual se estarían realizando actos de Chamanería moderna.

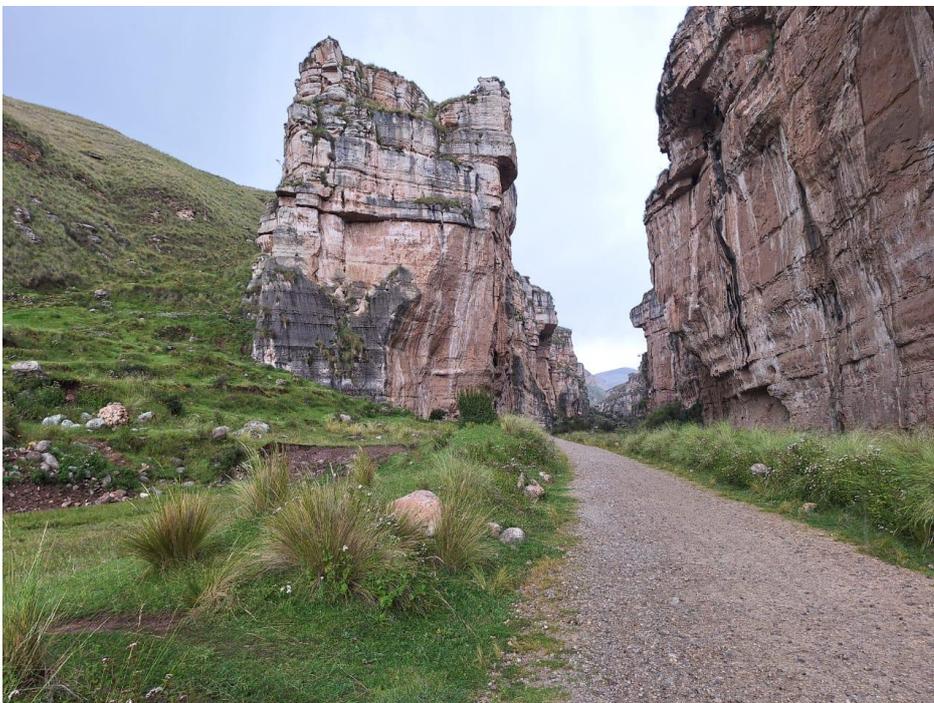
Foto 18: vista del mirador de Shujto donde se ubican los contextos funerarios los cuales están en proceso de afectación.

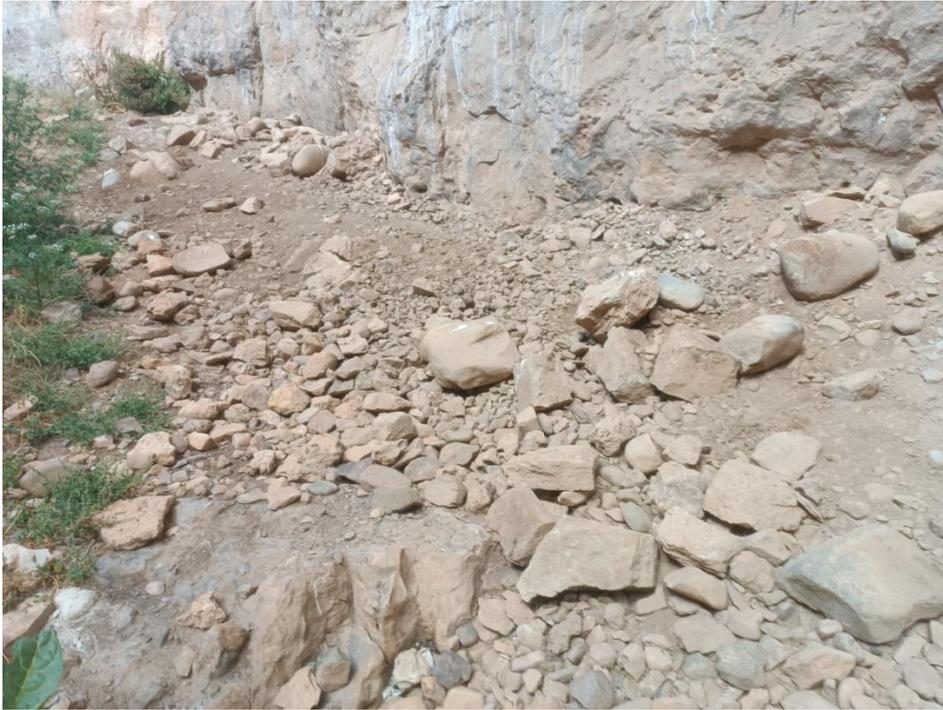
Foto 19: vista piedras sueltas las cuales pertenecerían a muros colapsados de los contextos funerarios las cuales se ubican en la base del mirador de Shujto.

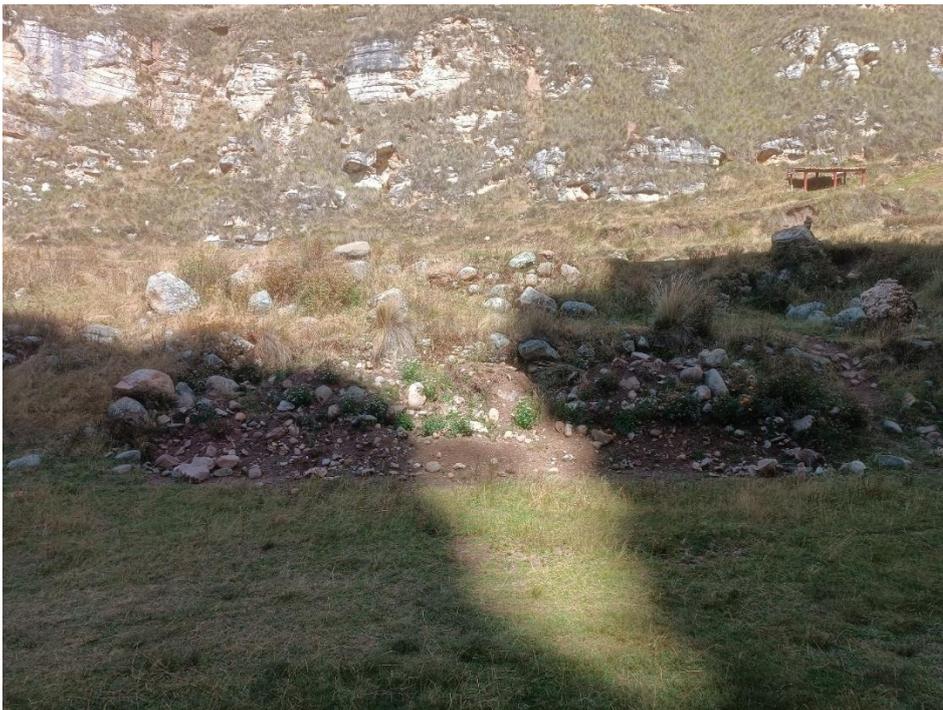
Foto 20: vista del área donde se pretende construir un espacio para estacionamiento vehicular, en la cual se evidencia montículo de piedras sueltas y alineamiento de muro, dicha área cuenta con evidencias culturales.

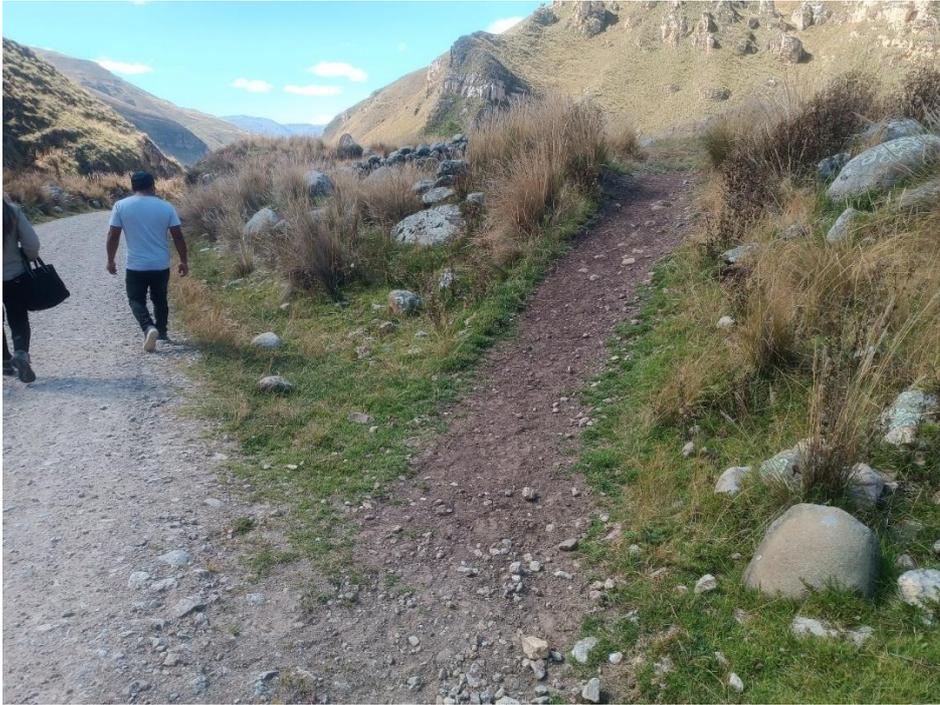
Como también se ha evidenciado excavación superficial en el lado noroeste para el acceso desde la carretera hacia el interior del sitio arqueológico, ubicado en las coordenadas Utm: 418556.44. 8689535.00 un promedio de 3m de largo con 1.50m de ancho, como también se pretendería realizar el aplanado o habilitación de un espacio para estacionamiento de vehículos (cabe recalcar que esta área contiene evidencias arqueológicas) la cual está ubicado en el punto Utm:418249.79. 8689269.00. Así mismo se evidencia en las coordenadas Utm:418646.42. 8689742.75. Ubicado en el lado norte la construcción de muro seco la cual está elaborado con bloques de piedras

Foto 21: vista de la habilitación de acceso al sitio arqueológico dicha habilitación de acceso no cuenta con autorización del Ministerio de Cultura.

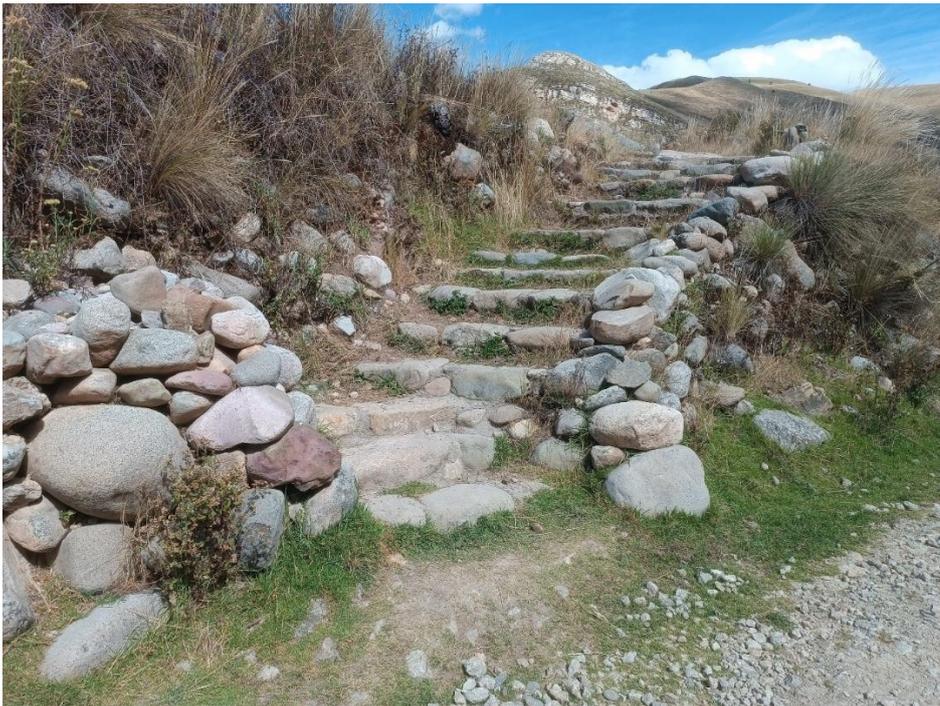
Foto 22: vista de la habilitación de acceso con escalinatas al sitio arqueológico de Cori vinchos.
