## RESOLUCION DIRECTORAL N° 000263-2025-DGPA-VMPCIC/MC

**INFORME N° 000127-2025-DSFL-DGPA-VMPCIC-HAH/MC**

**Asunto :** SE REMITE EL INFORME SOBRE LA PROTECCIÓN PROVISIONAL DEL PAISAJE ARQUEOLÓGICO ANDENES Y TERRAZAS DEL VALLE DEL RÍO CHILI - COMPONENTE A - ANDENES Y TERRAZAS: ZONA 4 COMPONENTE B, UBICADO EN EL DISTRITO, PROVINCIA Y DEPARTAMENTO DE AREQUIPA.

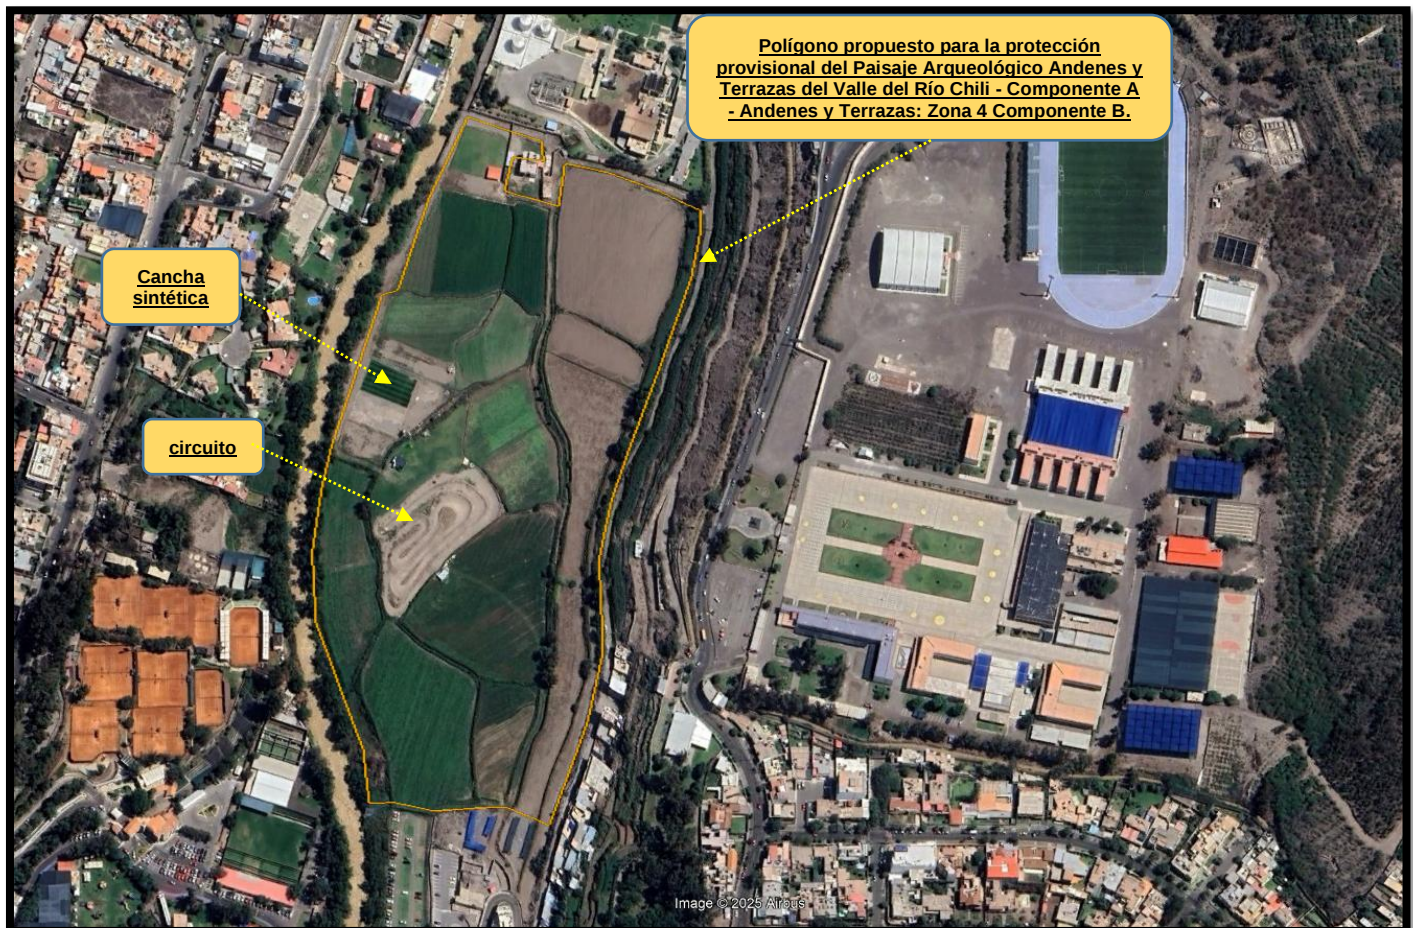
**Imagen satelital N° 01, que muestra el polígono correspondiente a la propuesta de delimitación del Paisaje Arqueológico Andenes y Terrazas del Valle del Río Chili - Componente A - Andenes y Terrazas: Zona 4 Componente B, para su protección provisional, verificando al interior del mismo, la evidencia cultural que viene siendo afectada por acciones antrópicas.**

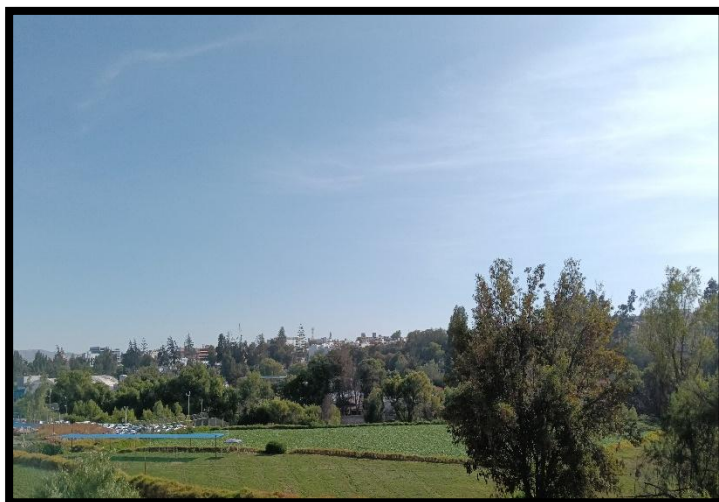
**Foto N° 01, en el cual se puede visualizar espacios agrícolas que vienen siendo modificados para fines distintos.**

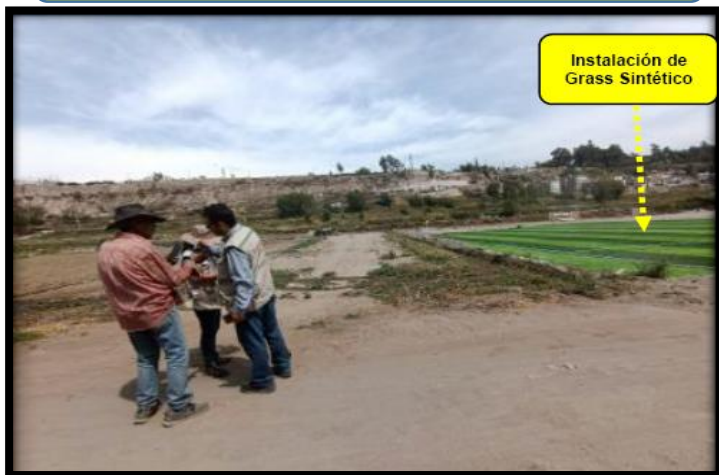
**Foto N° 03, en el cual se puede visualizar espacios agrícolas que vienen siendo modificados para fines distintos (Grass sintético).**

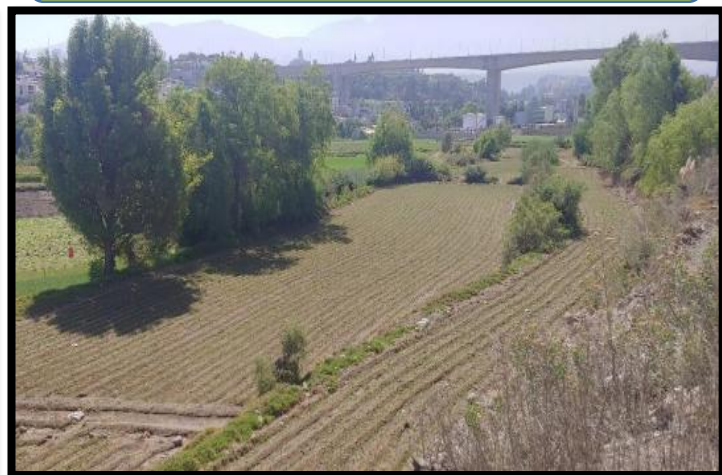
**Foto N° 04, en el cual se puede visualizar espacios agrícolas que vienen cumpliendo la función para la cual fueron construidos.**

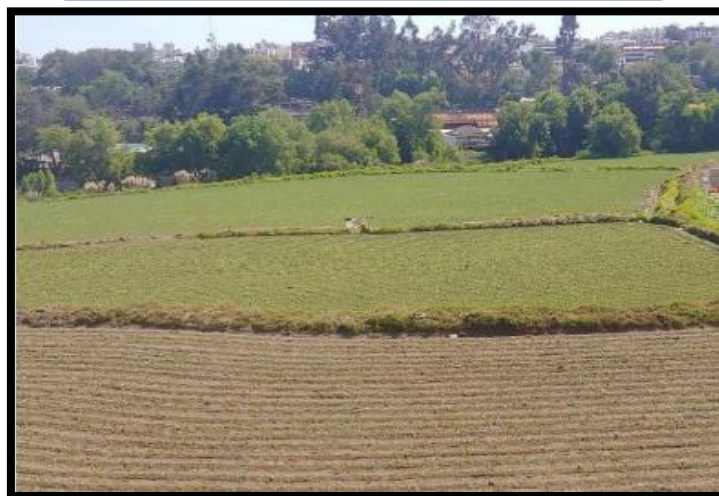
**Foto N° 05, en el cual se puede visualizar espacios agrícolas que vienen cumpliendo la función para la cual fueron construidos.**

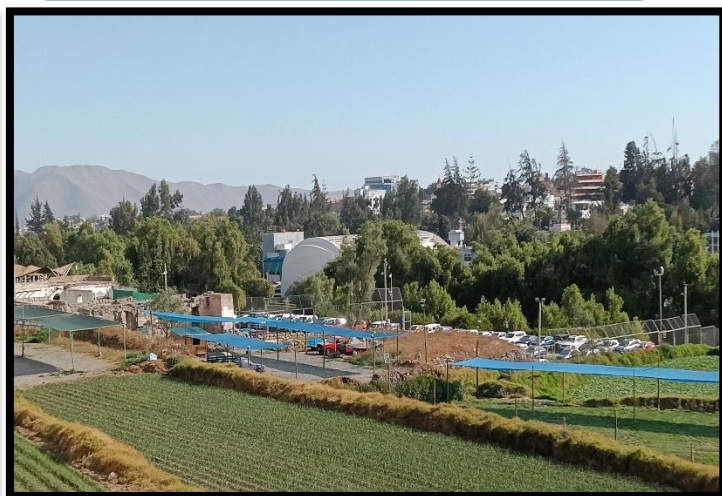
**Foto N° 06, en el cual se puede visualizar espacios agrícolas que vienen cumpliendo la función para la cual fueron construidos.**
