RESOLUCION DIRECTORAL N° 000265-2025-DGPA-VMPCIC/MC

Asunto : Informe de Inspección realizado al Paisaje Arqueológico "Qhapaq Ñan TRAMO Pumpu - Pueblo Viejo, SUBTRAMO Cajatambo – Lampas, SECCIÓN Cajatambo – Rapay", ubicado en el distrito y provincia de Cajatambo, departamento de Lima. Para protección provisional.

V. REGISTRO FOTOGRÁFICO

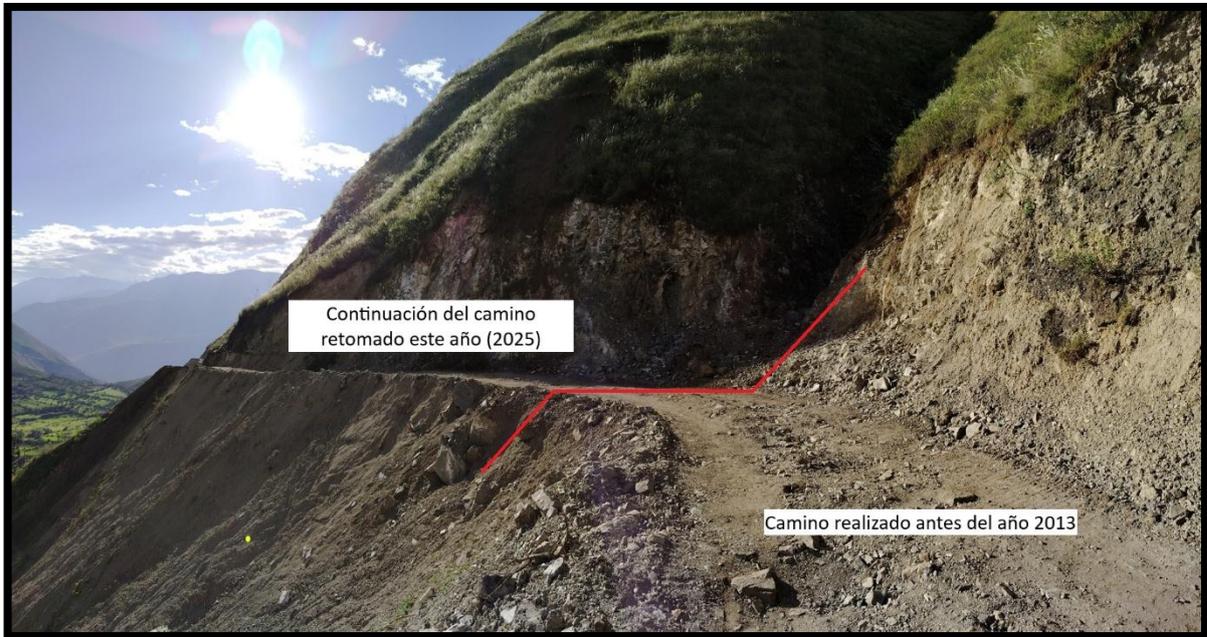
Foto 1: Inicio de las labores con maquinaria pesada, que han continuado un camino carrozable anterior al año 2013 y que han afectado la sección del camino prehispánico.

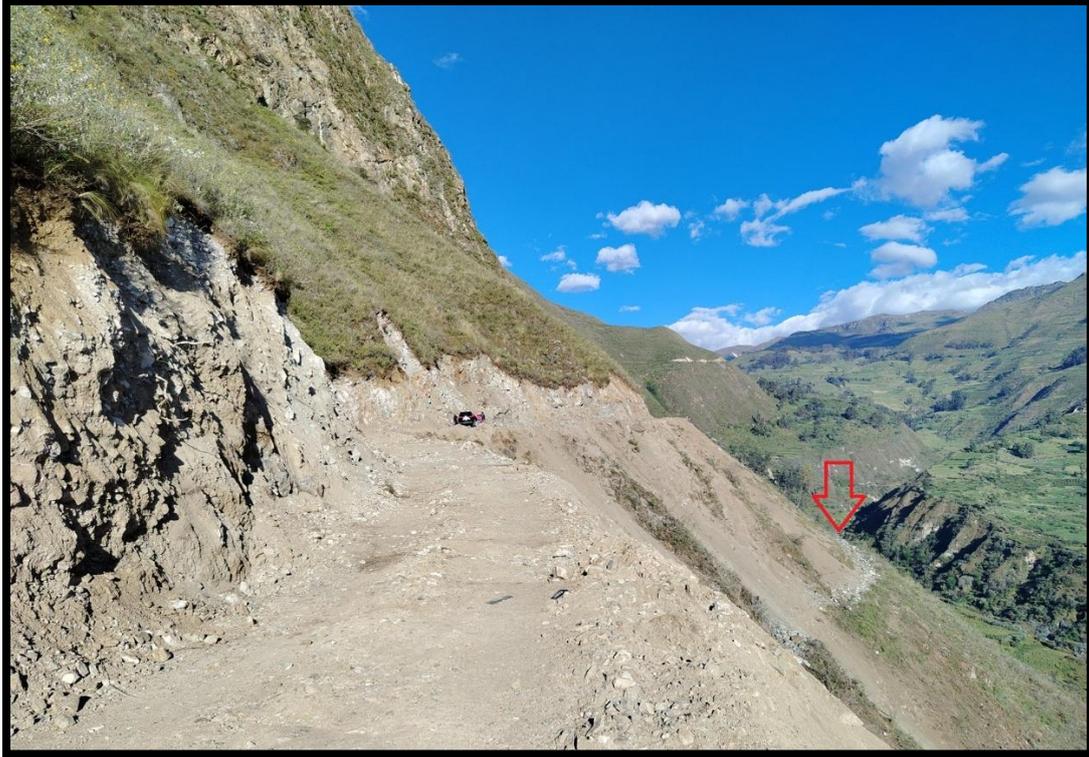
Foto 3: Otra vista del camino carrozable y la ubicación del camino prehispánico, nótese como el material vertido lo ha cubierto y desaparecido en parte.
