## RESOLUCION DIRECTORAL N° 000273-2025-DGPA-VMPCIC/MC

**Asunto :** SE REMITE EL INFORME SOBRE LA PROTECCIÓN  
PROVISIONAL DEL SITIO ARQUEOLÓGICO  
CAHUAMARCA, UBICADO EN EL DISTRITO DE  
ATQUIPA, PROVINCIA DE CARAVELI Y  
DEPARTAMENTO DE AREQUIPA.

**INFORME N° 000132-2025-DSFL-DGPA-VMPCIC-HAH/MC**

## V. REGISTRO FOTOGRÁFICO

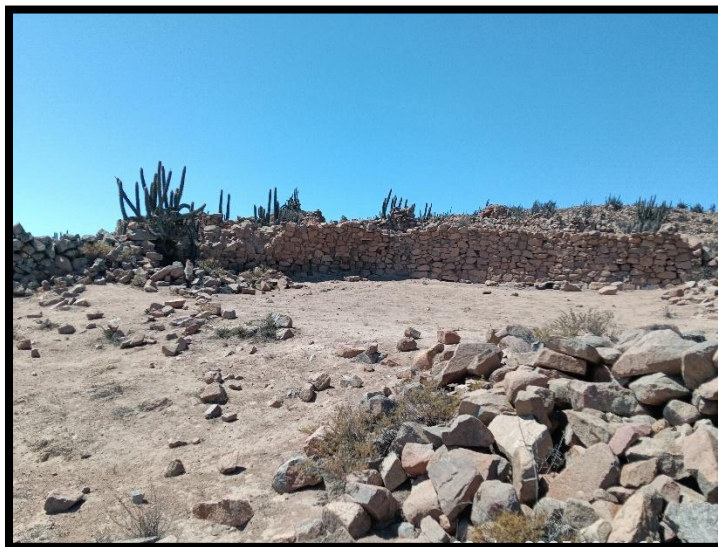
**Foto N° 01: en el que se visualiza un recinto de planta rectangular en regular estado de conservación, registrando vegetación que se encuentra entre las juntas.**

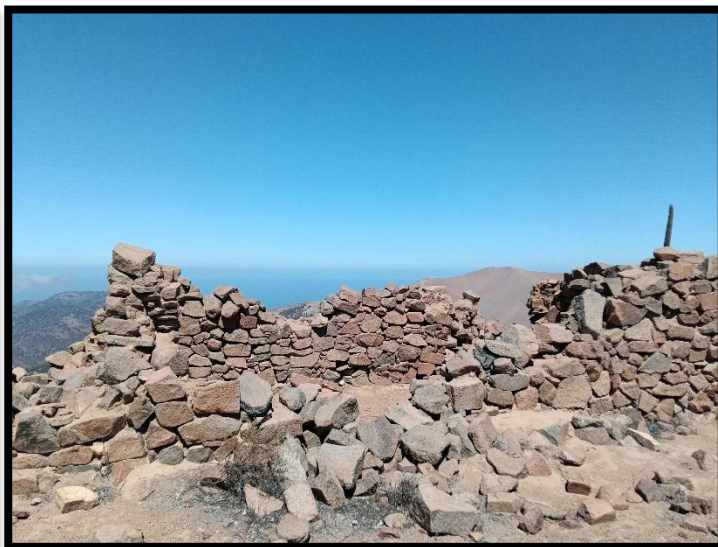
**Foto N° 02: en el que se visualiza una estructura arquitectónica de planta cuadrangular, el cual colapso en al interior del mismo**

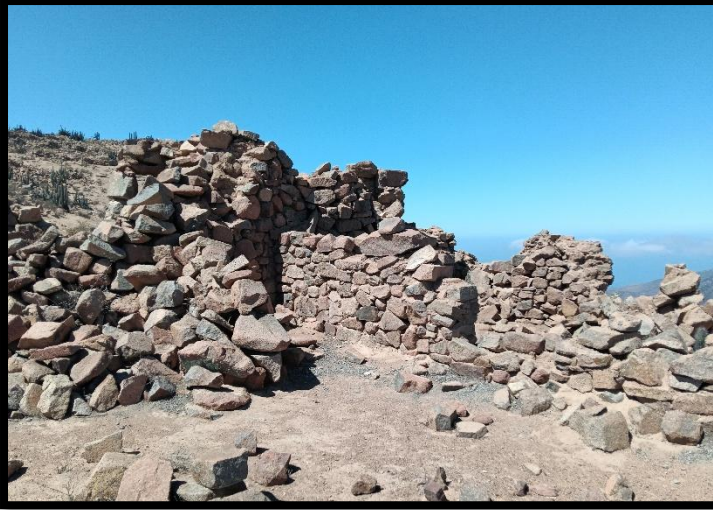
Por su parte, las fotografías incluidas en el informe de inspección muestran estructuras colapsadas presuntamente (Fotos 03, 05 y 14 del informe de inspección) Así mismo, a fin de complementar la información contenida en el informe de inspección, se debe mencionar que la ficha catastral del sitio arqueológico contenida en el SIGDA menciona la proximidad de actividad minera como un factor de riesgo:

**Foto N° 03: en el que se visualiza una estructura arquitectónica de data prehispánica en mal estado de conservación producto del colapso de sus paramentos.**

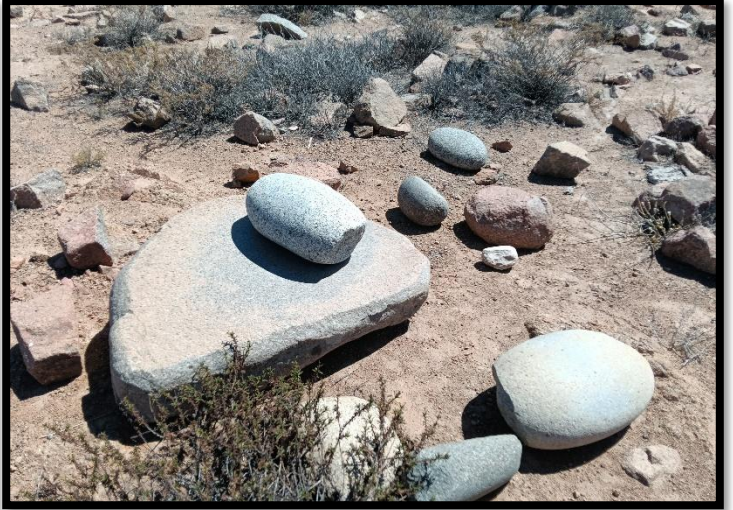
**Foto N° 04: en el que se visualiza un objetivo lítico correspondiente a un batan y una tunawa, en regular estado de conservación.**

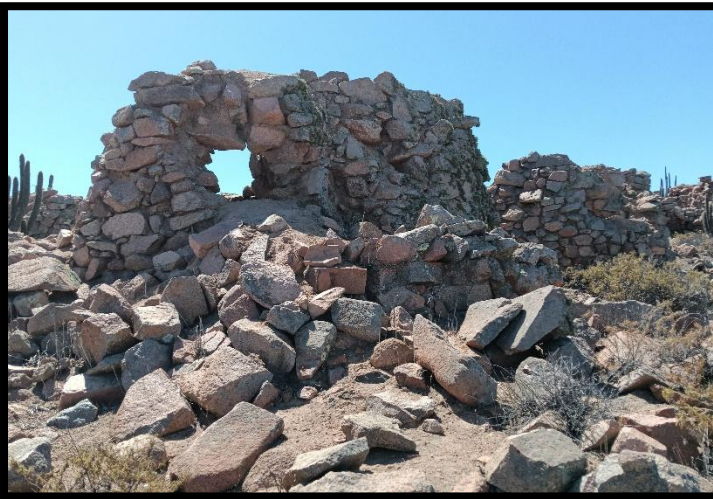
**Foto N° 05: en el que se visualiza una estructura arquitectónica colapsada producto de acciones naturales y antrópicas como el waqueo.**

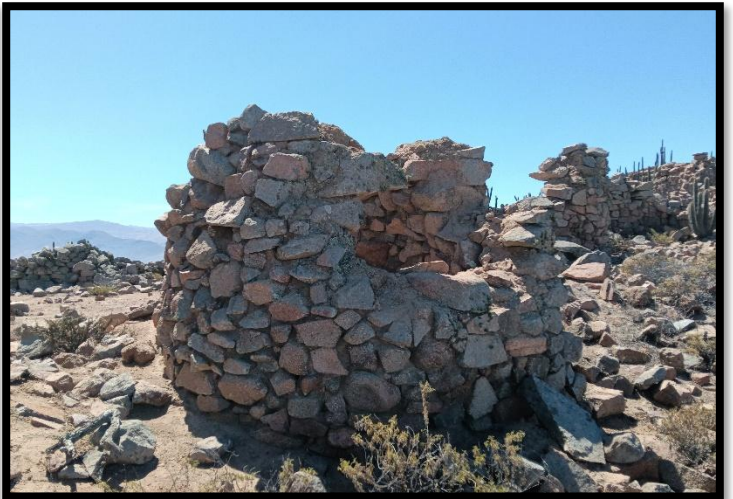
**Foto N° 06: en el que se visualiza una estructura arquitectónica de data prehispánica de planta circular abovedada correspondiente a una chullpa.**

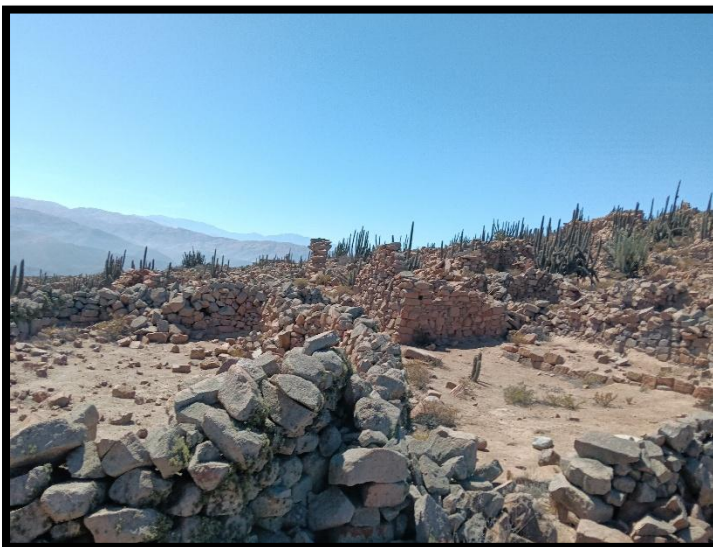
**Foto N° 07: en el que se visualiza un conjunto de estructuras arquitectónicas en regular estado de conservación.**

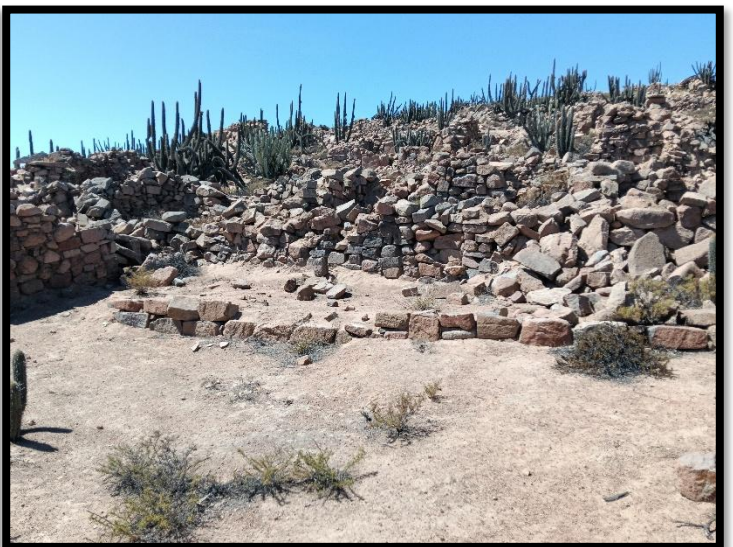
**Foto N° 08: en el que se visualiza el conjunto de estructuras arquitectónicas de data prehispánica en el cual colapso algunos de sus elementos líticos.**

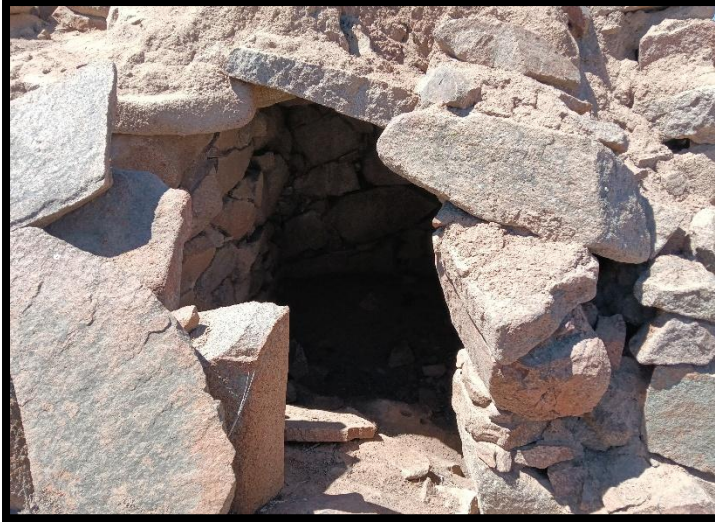
**Foto N° 09: en el que se visualiza una estructura arquitectónica de data prehispánica correspondiente a una chullpa**

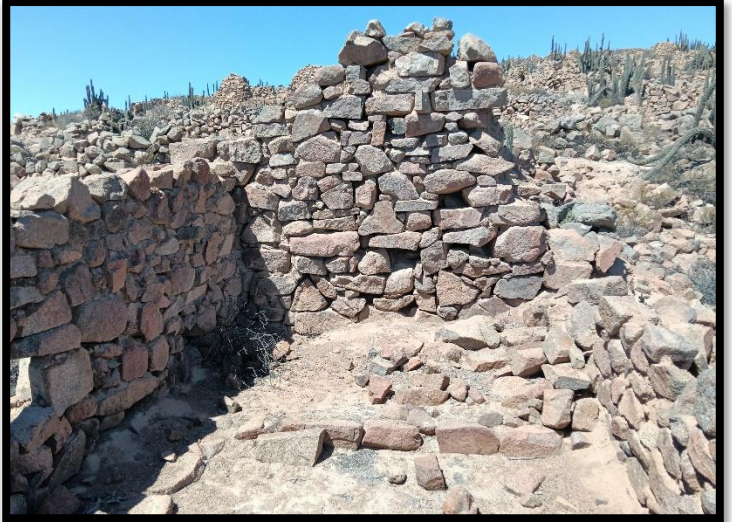
**Foto N° 10: en el que se visualiza un recinto de planta rectangular en regular estado de conservación, visualizando ductos de ventilación.**

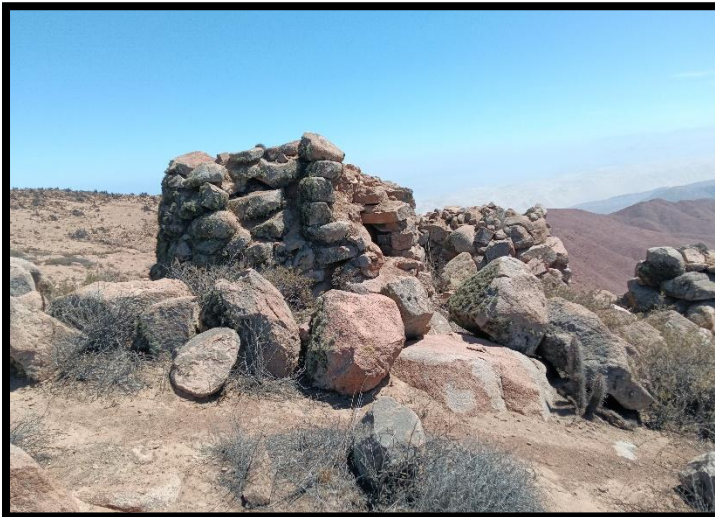
**Foto N° 11: en el que se visualiza una estructura arquitectónica de planta circular correspondiente a una chullpa.**

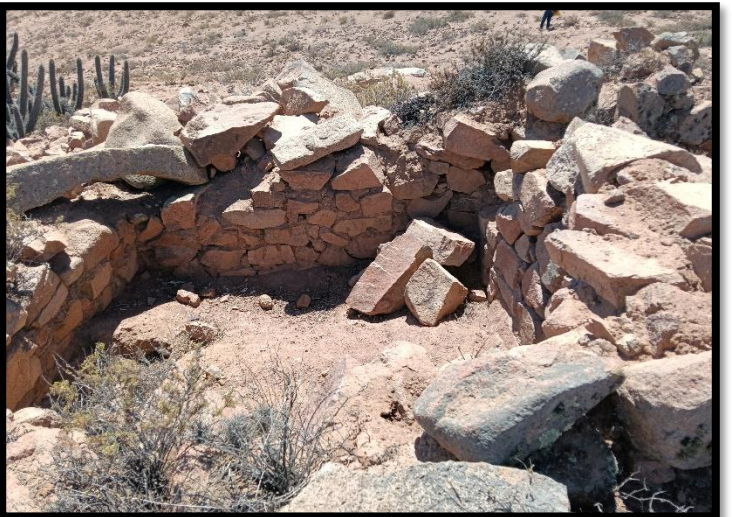
**Foto N° 12: en el que se visualiza una estructura arquitectónica de planta rectangular el que se encuentra colapsada en sus 04 paramentos.**

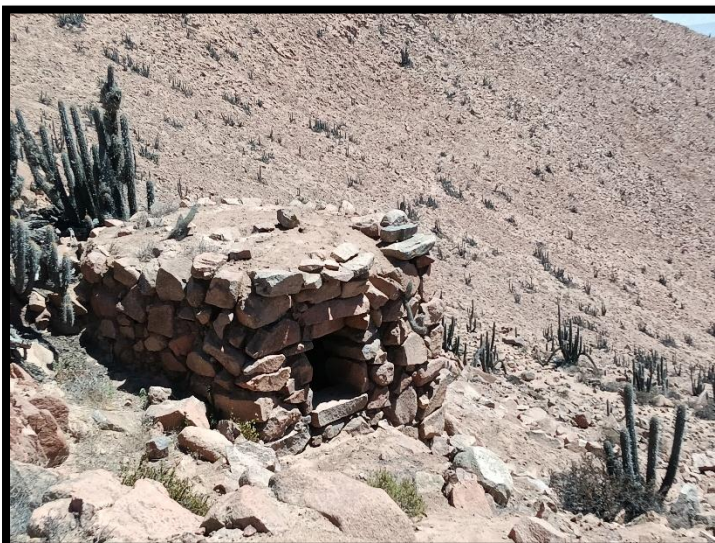
**Foto N° 13: en el que se visualiza una estructura de planta cuadrangular en regular estado de conservación correspondiente a una chullpa.**

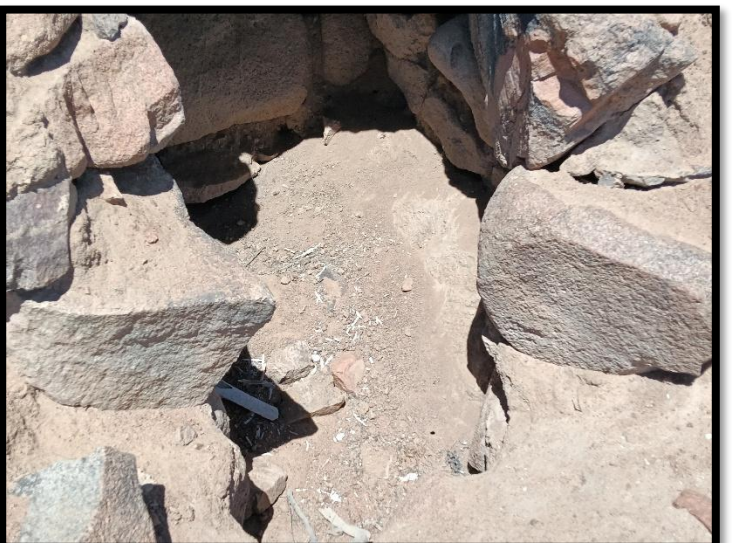
"La intervención antrópica se refleja la intervención humana, a través de los saqueos, ha afectado a las bases de las estructuras funerarias. Presencia de actividades mineras cercanas a la zona."

**Foto N° 14: en el que se visualiza que una estructura arquitectónica correspondiente a una chullpa fue afectada por acciones antrópicas (waqueo).**
