RESOLUCION DIRECTORAL N° 000287-2025-DGPA-VMPCIC/MC

INFORME N° 000278-2025-DGPA-VMPCIC-ARD/MC

Asunto : SOLICITO PROTECCIÓN PROVISIONAL DEL SITIO
ARQUEOLÓGICO DE TAMBO ALAPA UBICADO EN EL
DISTRITO DE CONCEPCION, PROVINCIA DE CONCEPCION,
DEPARTAMENTO DE JUNIN.

INFORME N° 001140-2025-DSFL-DGPA-VMPCIC/MC

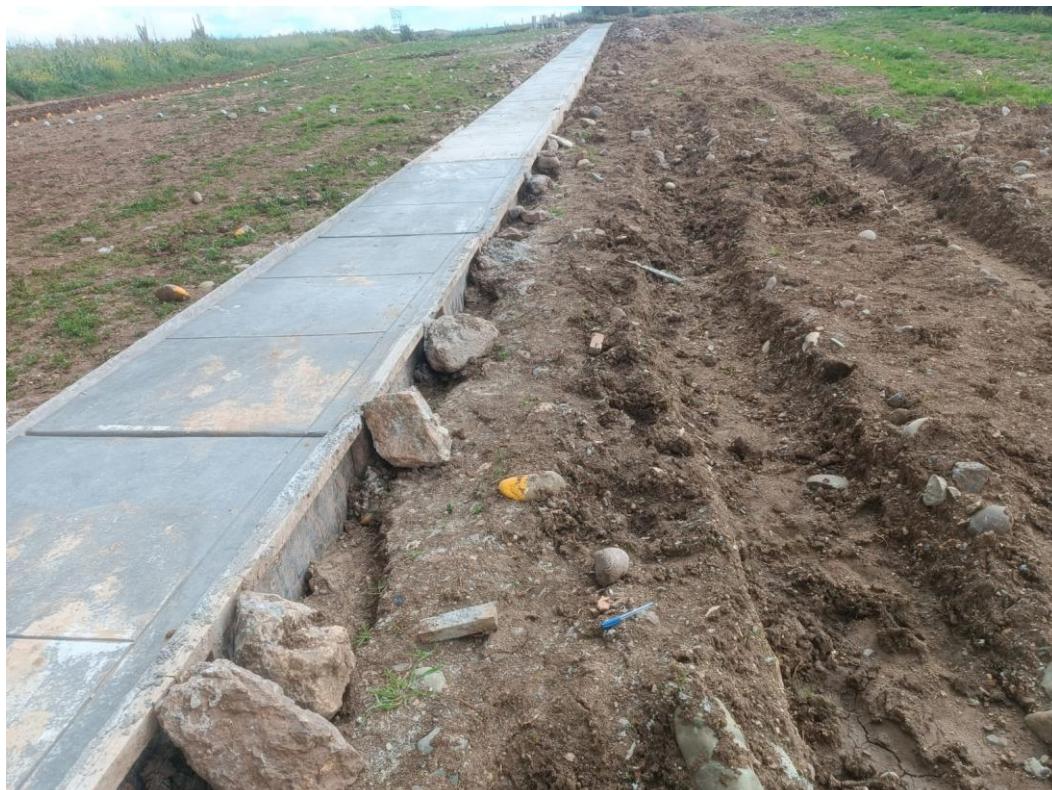
Foto 1: vista del área afectada donde se evidencia la construcción de vereda al interior del polígono de delimitación del sitio arqueológico de Tambo Alapa.

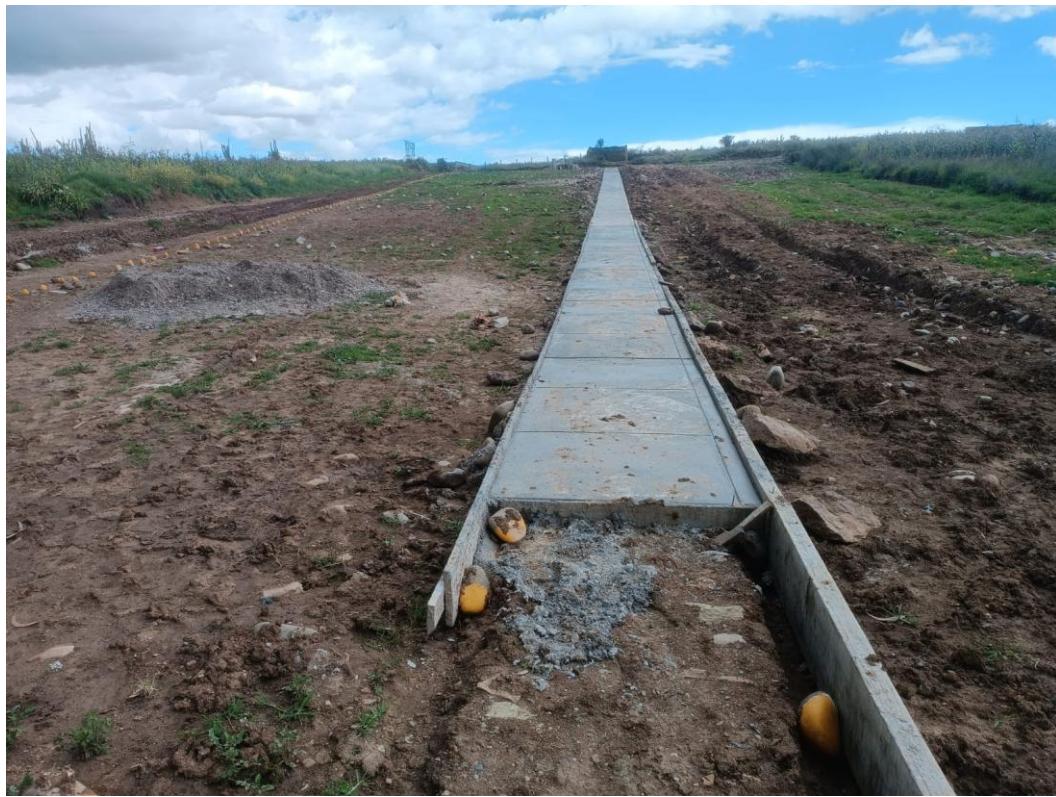
Foto 2: vista de la construcción de vereda y habilitación de terrenos para venta, ubicados al interior del polígono de delimitación del sitio arqueológico de Tambo Alapa.

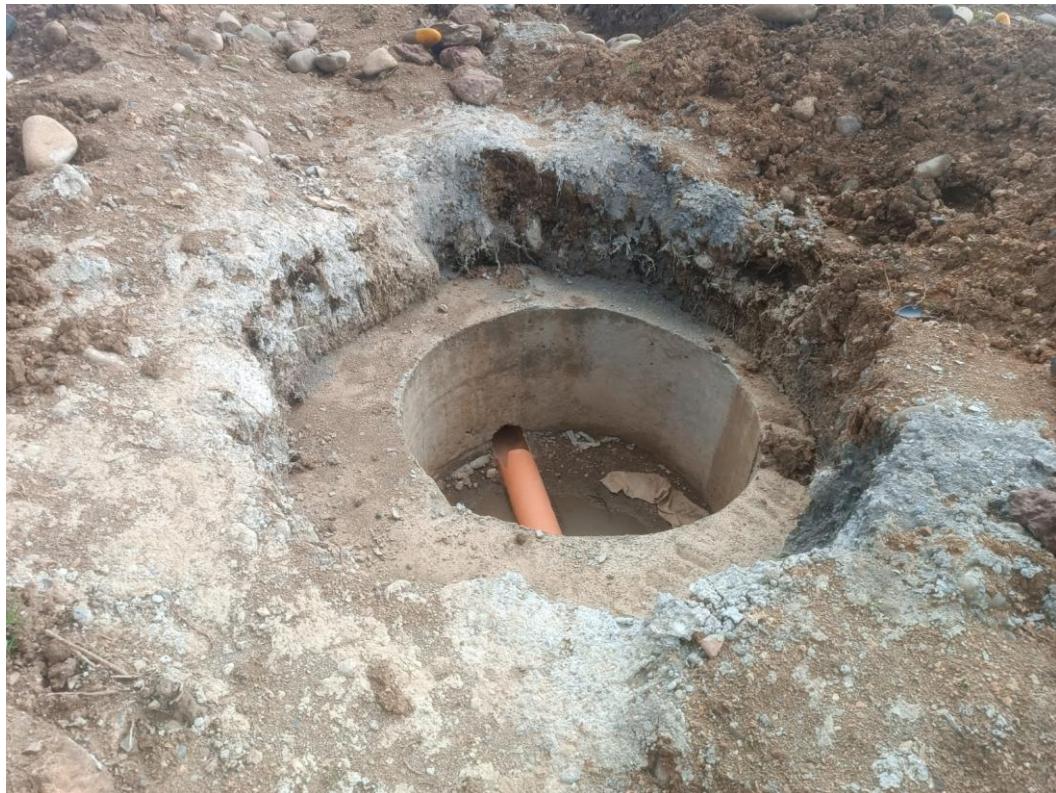
Foto 3: vista de la construcción de buzón de desagüe al interior del polígono de delimitación del sitio arqueológico de Tambo Alapa.

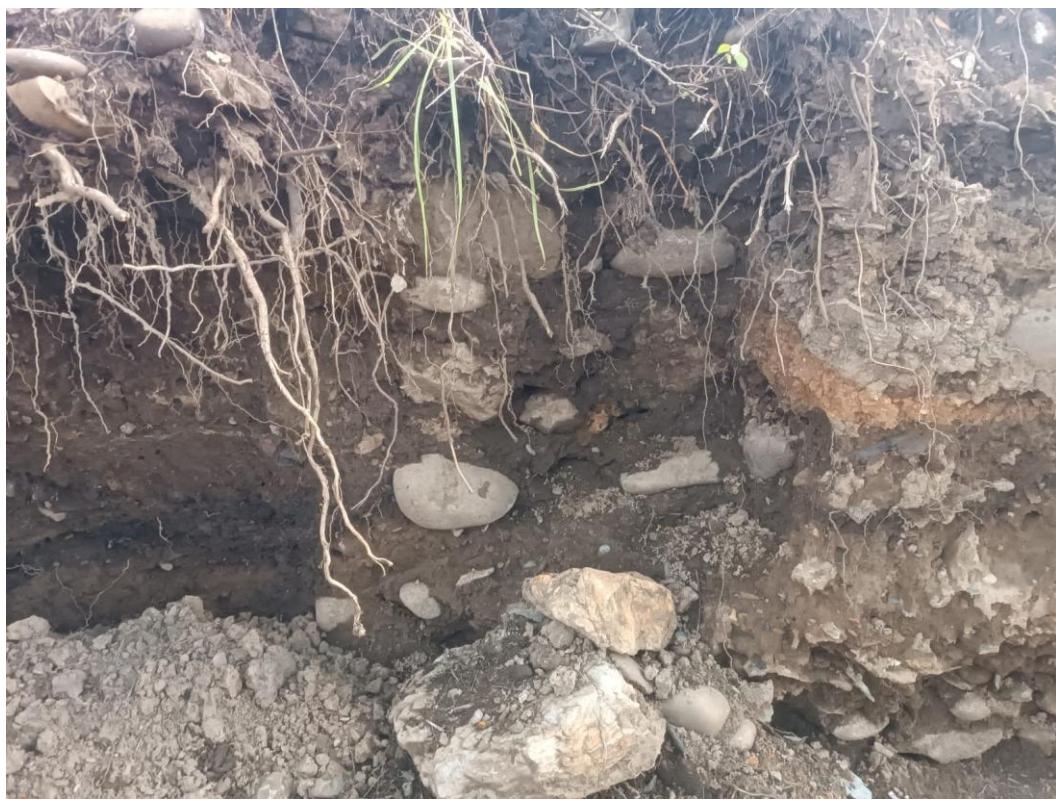
Foto 4: vista de corte de perfil a consecuencia de la afectación se evidencia el perfil de posible cimentación de muro.

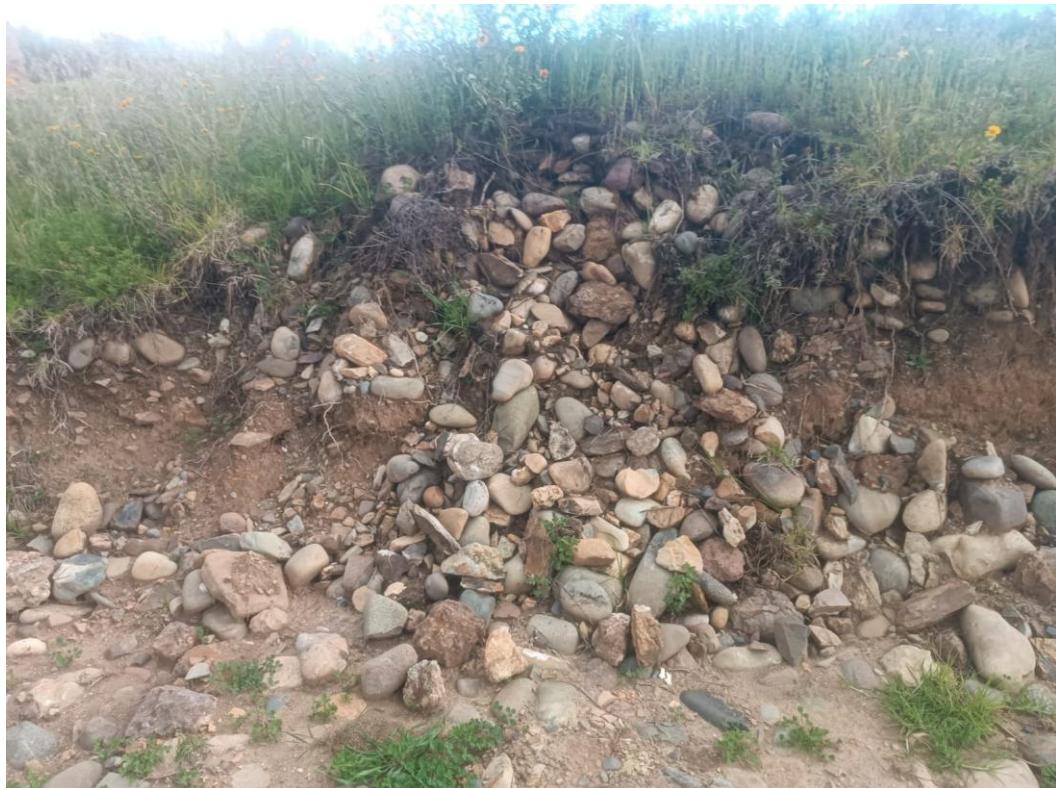
Foto 5: vista de montículo de piedras las cuales pertenecerían a restos de muros de estructuras arquitectónicas colapsados.

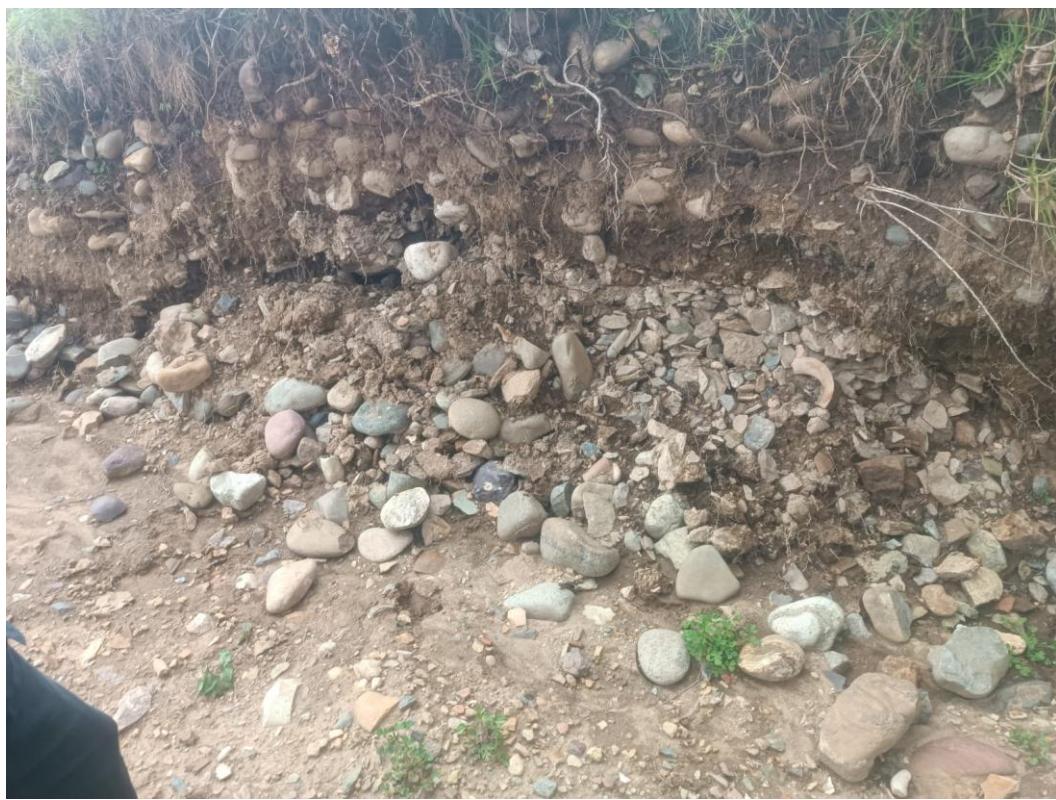
Foto 6: vista de contexto funerario la cual se ha expuesta a consecuencia de la excavación y remoción de tierra con maquinaria pesada (se evidencia material cultural como fragmentos de cerámica, material lítico, restos óseos).

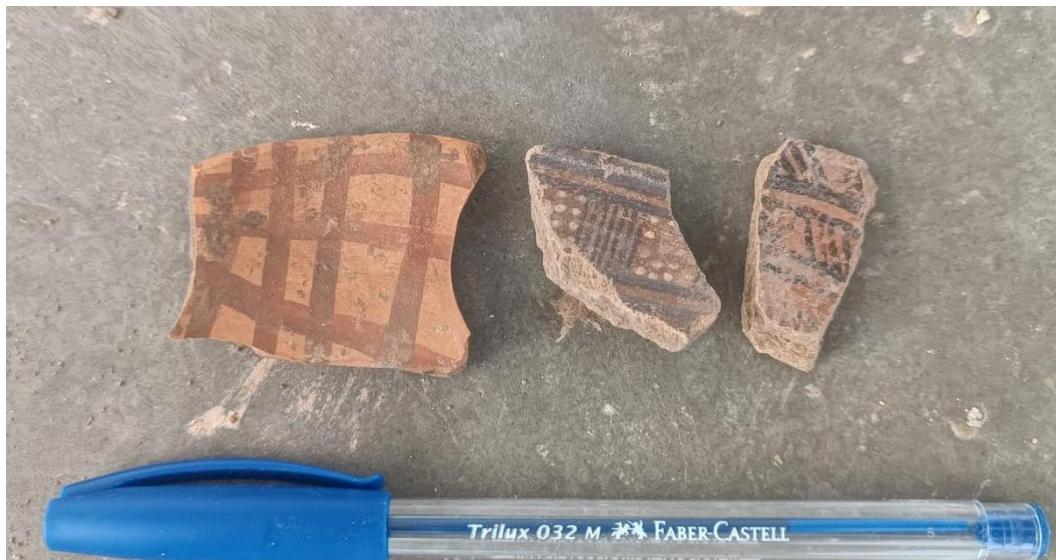
Foto 7: vista de fragmentos de cerámica diagnostica del periodo del Tawantinsuyo, las cuales fueron expuestos a consecuencia de la excavación y remoción de tierra con maquinaria pesada.

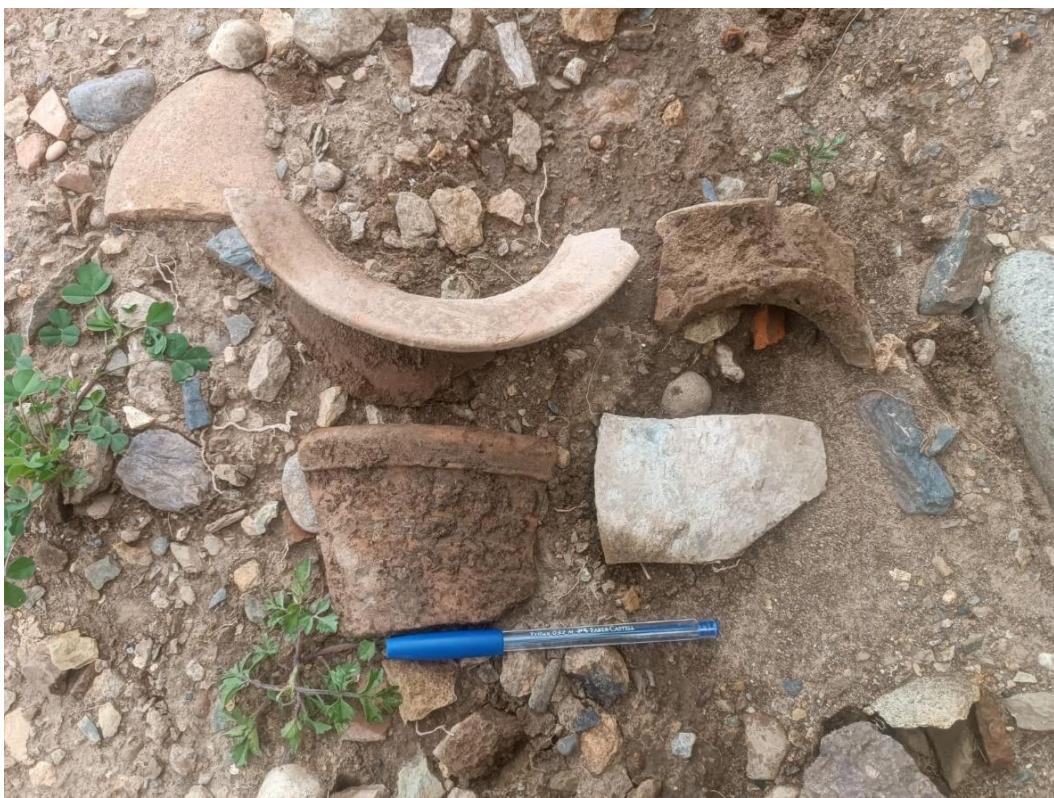
Foto 8: vista de fragmentos de cerámica diagnostica parte del contexto funerario, las cuales fueron expuestas a consecuencia de la excavación y remoción de tierra con maquinaria pesada.

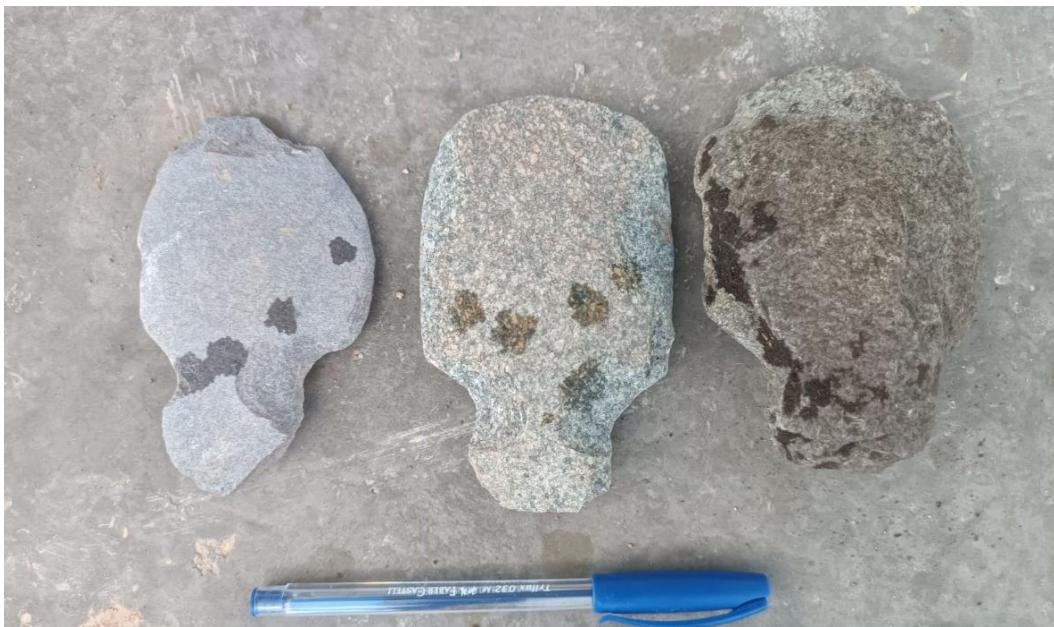
Foto 9: vista de material lítico, las cuales son hachas con huellas de uso, las cuales fueron expuestas a consecuencia de la excavación y remoción de tierra con maquinaria pesada.

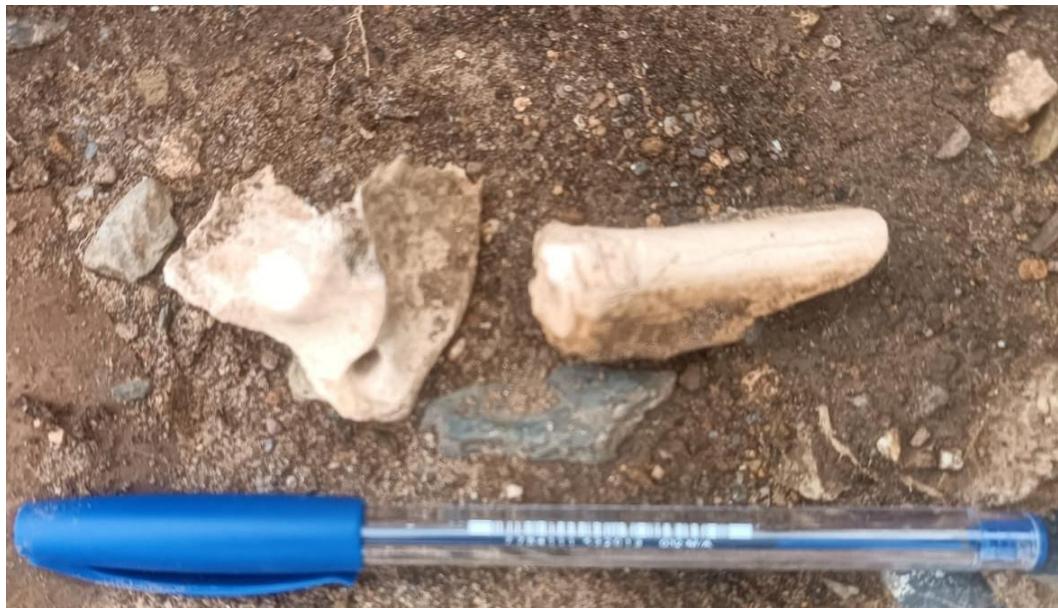
Foto 10: vista de restos óseos de camélidos las cuales fueron expuestos a consecuencia de la afectación, donde se realizó excavación y remoción de tierra con maquinaria pesada.

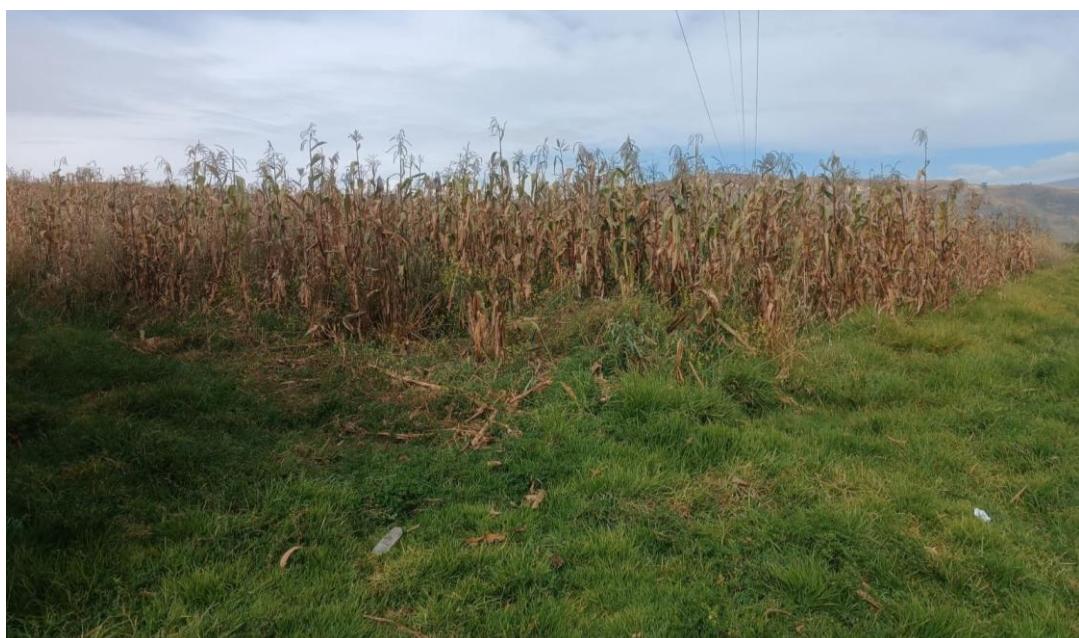
Foto 11: vista de áreas de cultivo las cuales están en proceso de expansión.

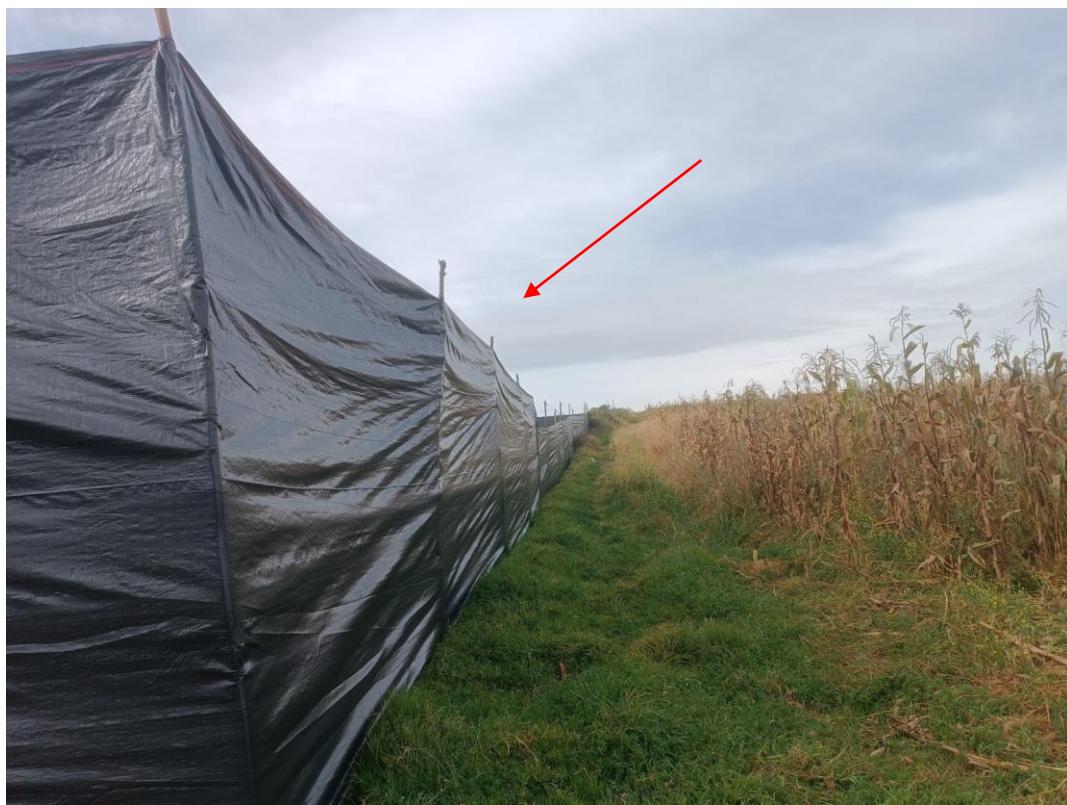
Foto 12: vista del área afectado la cual fue cubierto con lona de color negro realizado por la constructora.

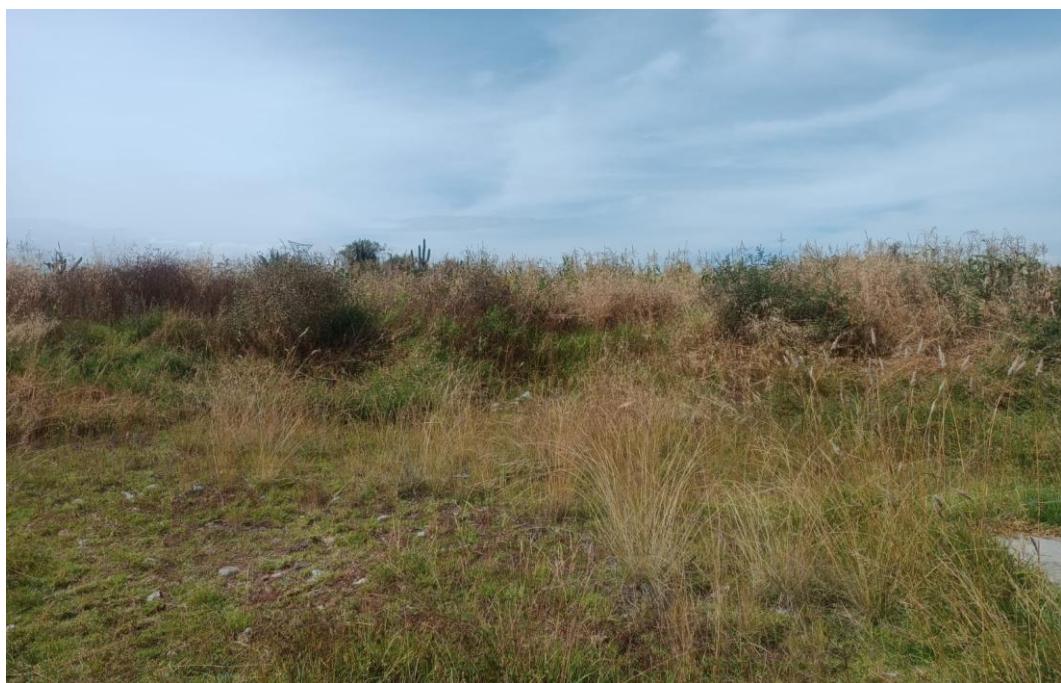
Foto 13: vista de las áreas con presencia de montículos de piedras y posibles cercos de muros, ubicados en áreas de cultivos.
