RESOLUCION DIRECTORAL N° 000290-2025-DGPA-VMPCIC/MC

Asunto : INFORME DE VIABILIDAD PARA LA DETERMINACIÓN DE LA
PROTECCIÓN PROVISIONAL DEL SITIO ARQUEOLOGICO LA
CANTINA.

CUADRO DE DATOS TÉCNICOS S.A. LA CANTINA

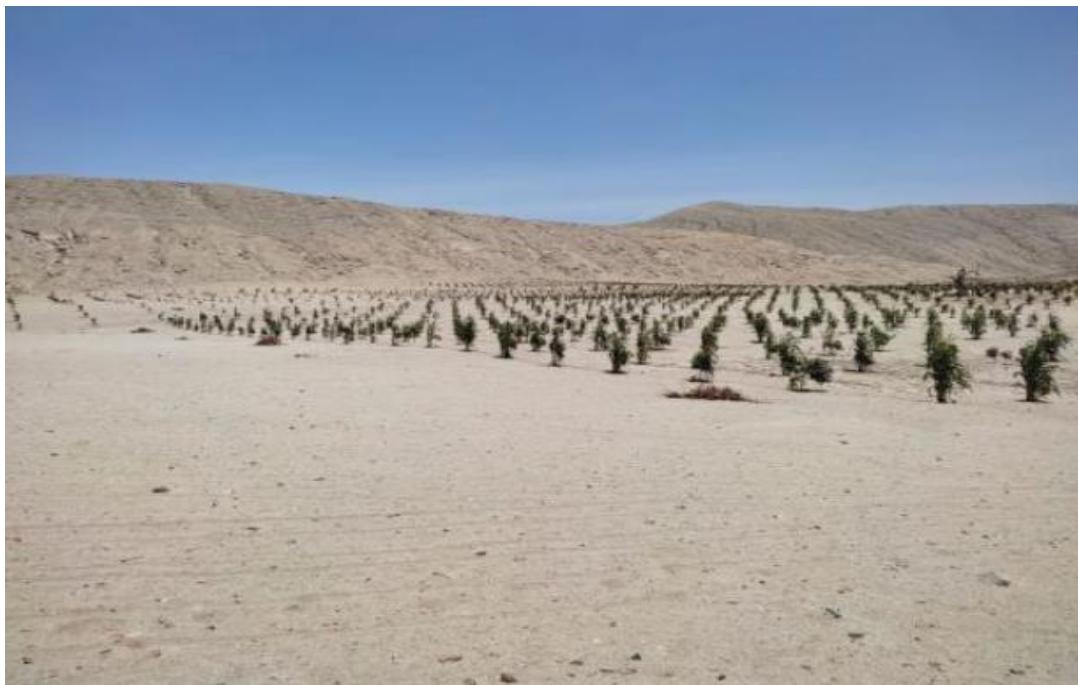
- 1) *Entre las coordenadas UTM 802757/8945171 al sur oeste, dentro de la poligonal intangible se ubica un área con plantaciones diversas. Ver foto 1.*
- 2) *Entre las coordenadas 802511/8945172; al nor oeste dentro de la poligonal intangible, se ubica una segunda área de plantaciones diversas Ver foto 2.*
- 3) *Entre las coordenadas 802611/8945345; al nor oeste dentro poligonal intangible, se ubica una tercera área de plantaciones diversas Ver foto 3.*
- 4) *Entre las coordenadas UTM 802928/8945026; 802800/8944456; 802670/8945106; 802407/89444848; 802318/8944818; 802376/8944972; 802396/8945068 la coordenada 197461/8826260 (parte media del lado noroeste), se identificó un cerco perimétrico compuesto por postes de palo y alambres de púas. Ver fotos 4, 5 y 6.*

Foto 1: Sitio Arqueológico La Cantina, vista panorámica del área donde se han identificado plantaciones diversas e instalación de tuberías de PVC, encontrándose dentro del área intangible del Sitio Arqueológico La Cantina

MEDIDA	REFERENCIA
Paralización y/o cese de la afectación:	<input checked="" type="checkbox"/> Cese de plantaciones y delimitación de áreas dentro de la poligonal intangible.
Señalización:	Se sugiere monumentar con hitos en los vértices y con letrero de señalización.

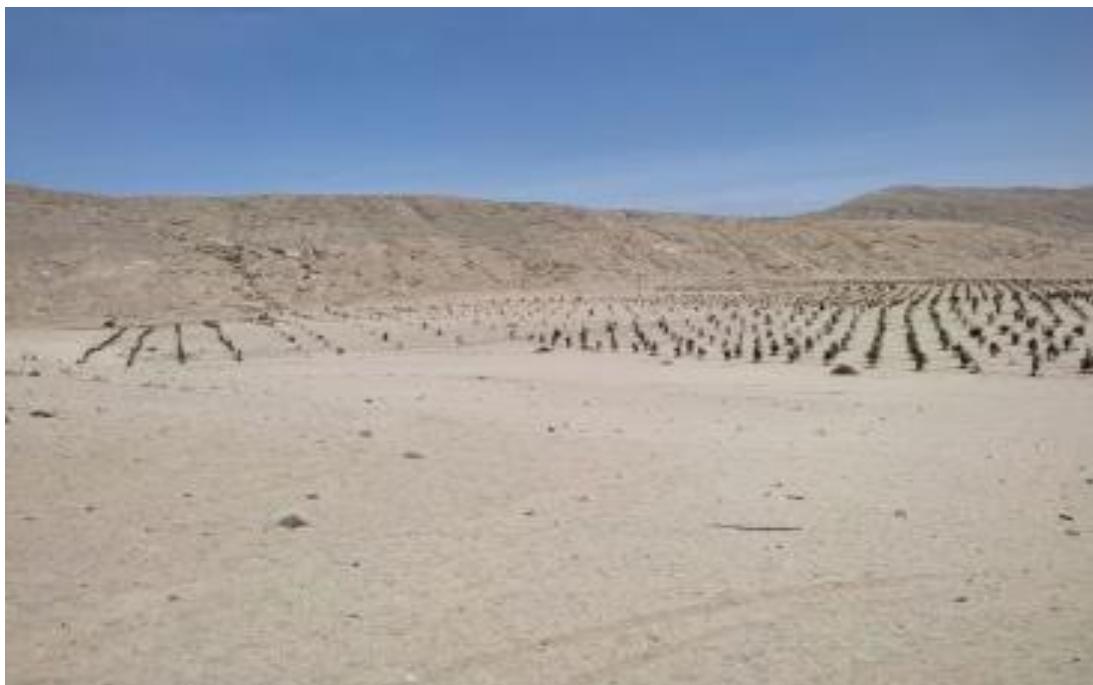
- 2) Entre las coordenadas 802511/8945172; al nor oeste dentro de la poligonal intangible, se ubica una segunda área de plantaciones diversas Ver foto 2.
- 3) Entre las coordenadas 802611/8945345; al nor oeste dentro poligonal intangible, se ubica una tercera área de plantaciones diversas Ver foto 3.
- 4) Entre las coordenadas UTM 802928/8945026; 802800/8944456; 802670/8945106; 802407/8944848; 802318/8944818; 802376/8944972; 802396/8945068 la coordenada 197461/8826260 (parte media del lado noroeste), se identificó un cerco perimétrico compuesto por postes de palo y alambres de púas. Ver fotos 4, 5 y 6.

Foto 2: Sitio Arqueológico La Cantina, vista panorámica del área 2, donde se han identificado plantaciones diversas e instalación de tuberías de PVC, encontrándose dentro del área intangible del Sitio Arqueológico La Cantina

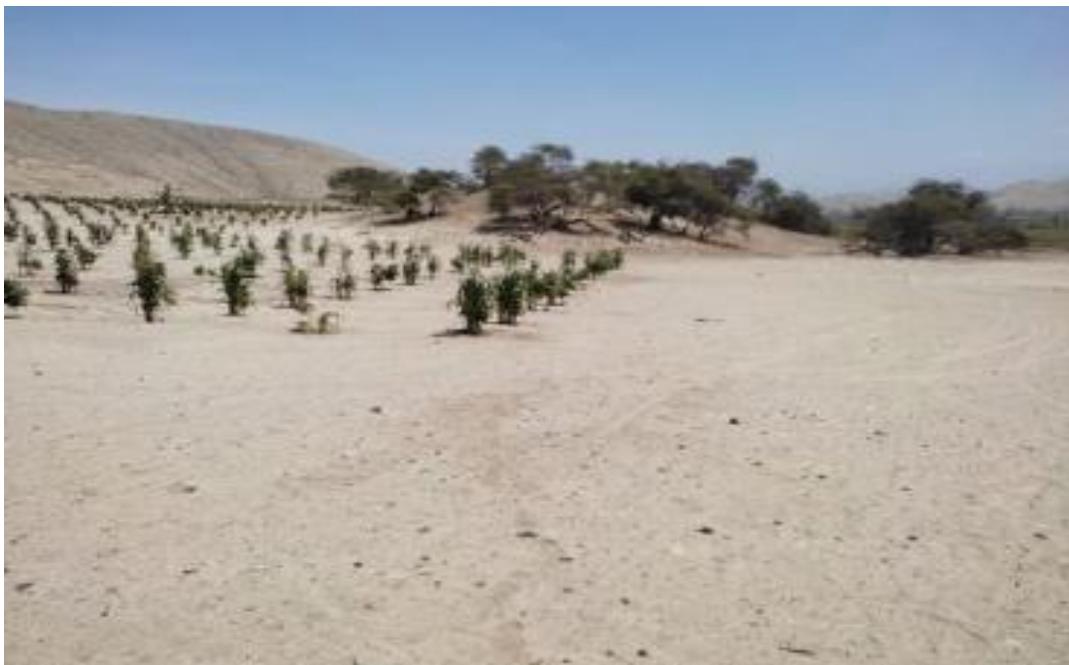
Foto 3: Sitio Arqueológico La Cantina, vista panorámica del área 3. Se identificó en esta área el sembrío de plantaciones diversas, así como la instalación de tuberías de PVC, encontrándose dentro del área intangible del Sitio Arqueológico La Cantina.

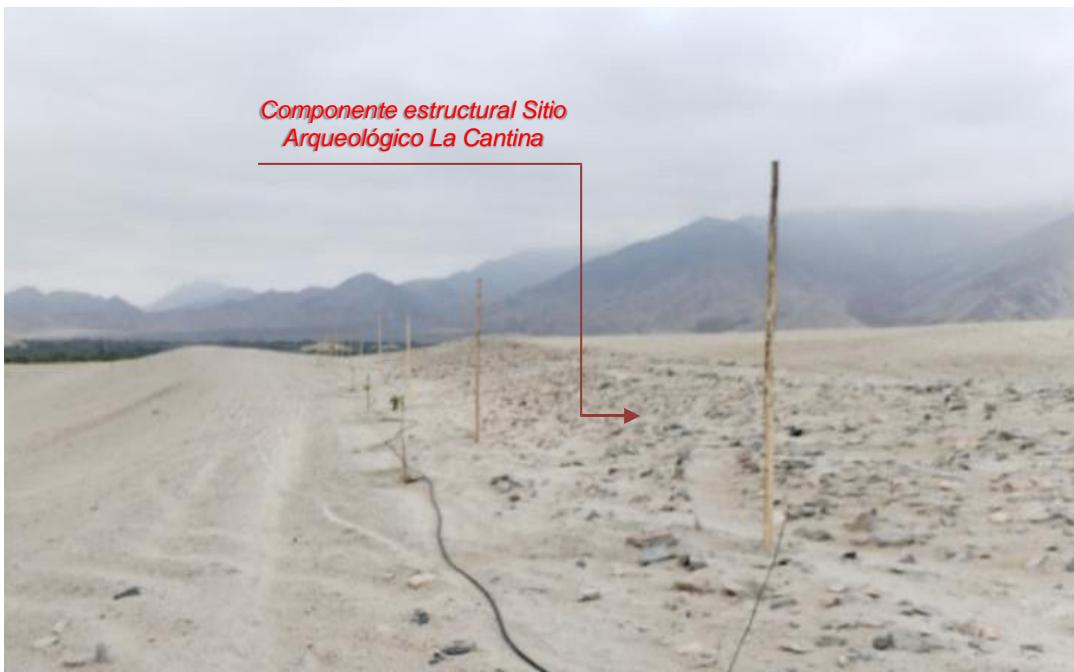
Foto 4: Sitio Arqueológico La Cantina, vista panorámica del área donde yacen instalado el cerco con postes de palos y alambre de púas, sector sur oeste al interior de la poligonal intangible. Así mismo, se distingue en la superficie, mangueras de PVC y material cerámico disperso en asociación a componente arqueológico estructural. **Foto tomado el 13 de junio de 2024.**

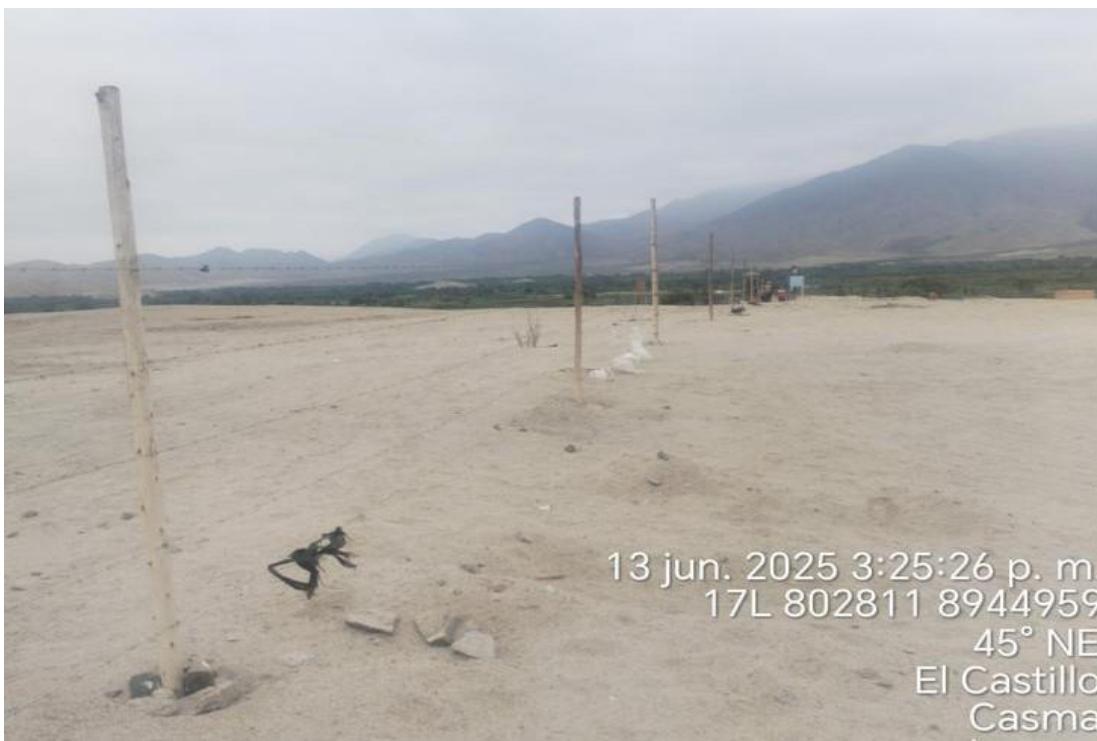
Foto 5: Sitio Arqueológico La Cantina, vista panorámica del área donde yacen instalado el cerco con postes de palo y alambre de púas, sector sur este al interior de la poligonal intangible. Así mismo, se distingue en la superficie, mangueras de PVC y material cerámico disperso. **Foto tomado el 13 de junio de 2024.**

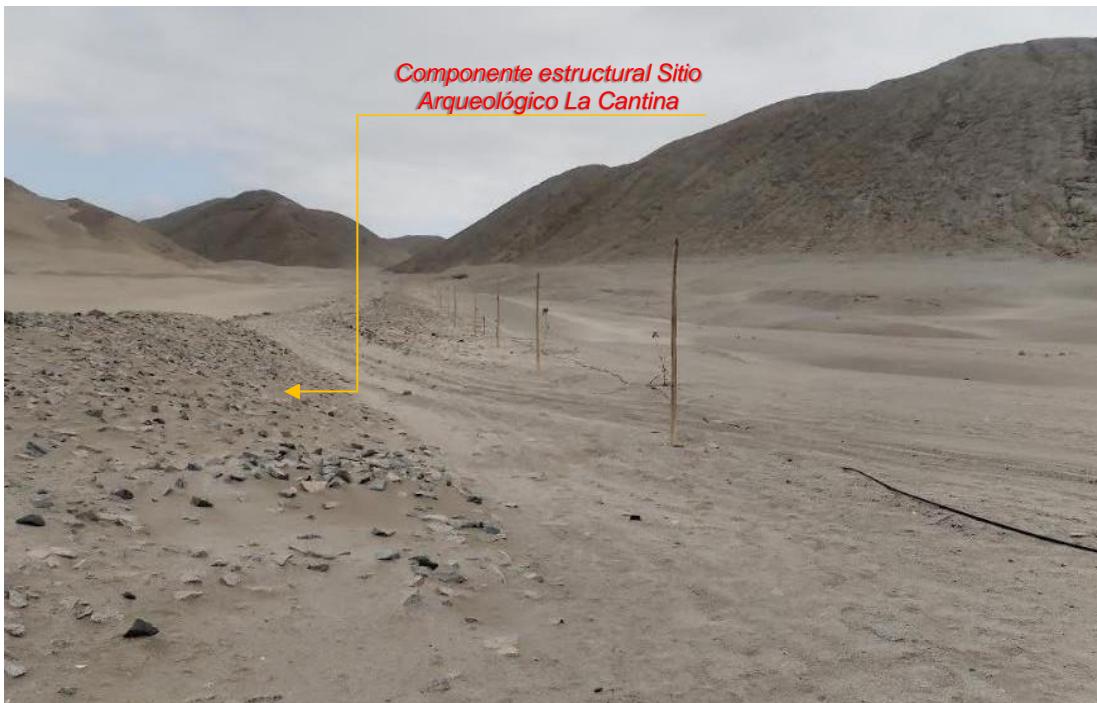
Foto 6: Sitio Arqueológico La Cantina, vista panorámica del área donde yacen instalado el cerco con postes de palo y alambre de púas, sector este al interior de la poligonal intangible. Así mismo, se distingue en la superficie, mangueras de PVC y material cerámico disperso en asociación a componente arqueológico estructural. **Foto tomado el 13 de junio de 2024.**
