RESOLUCION DIRECTORAL N° 000297-2025-DGPA-VMPCIC/MC

ARTÍCULO PRIMERO. - DETERMINAR la Protección Provisional del sitio arqueológico "Pampa Irka", ubicado en el distrito de Caraz, provincia Huaylas, departamento de Ancash, por el plazo de dos años, salvo se identifique afectación directa a los derechos colectivos de pueblos indígenas u originarios; en cuyo caso, el plazo máximo para la declaración y delimitación definitiva del bien es de tres años calendario, prorrogable por el periodo que corresponda previo sustento. Las especificaciones de la presente determinación de protección provisional se encuentran indicadas en el Informe de Inspección N° 004-2024-ESV/DDC/SDPCICI/MC de fecha 07 de julio de 2025, así como en los Informes N° 001176-2025-DSFL-DGPA-VMPCIC/MC, Informe N° 000108-2025-DSFL-DGPA-VMPCIC-DRM/MC y el cuadro de datos técnico del plano perimétrico con código N° PP-097-MC_DGPA-DSFL-2015 WGS84.

Asunto : INFORME DE VIABILIDAD PARA LA DETERMINACIÓN
DE LA PROTECCIÓN PROVISIONAL DEL SITIO
ARQUEOLOGICO PAMPA IRKA..

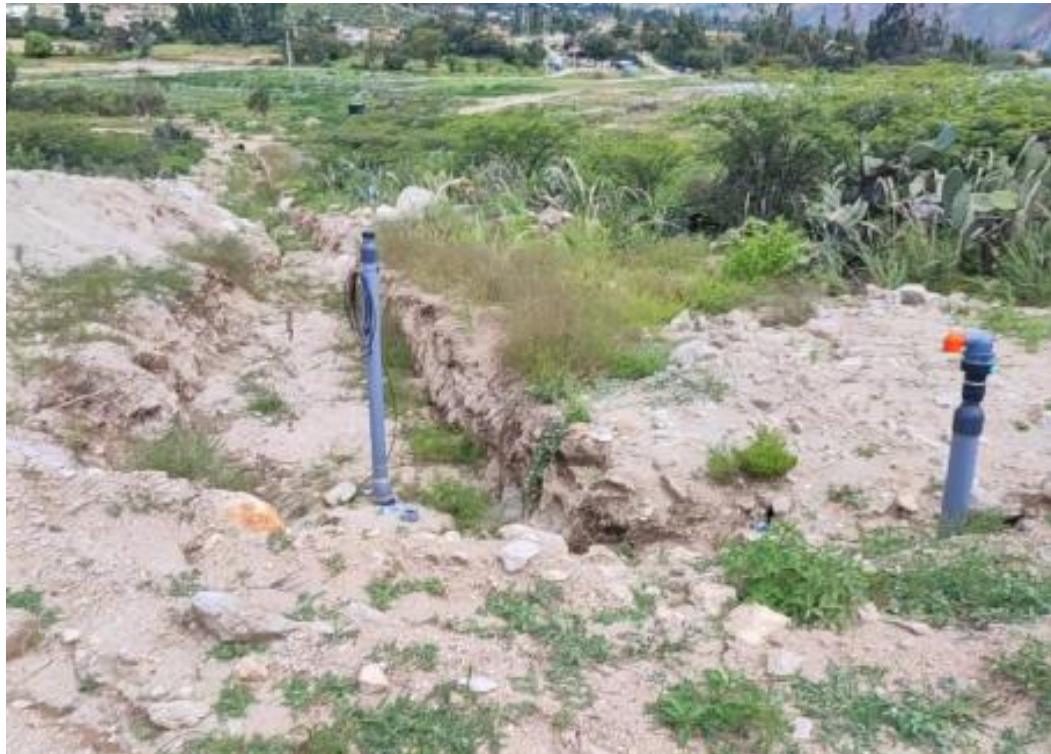
Foto 1: Sitio Arqueológico Pampa Irka. Durante la inspección desarrollada con fecha 23 de junio de 2025. Se distingue al sur-oeste de la poligonal arqueológica, la instalación de tuberías y/o sistemas de agua, superiores a las 2" de diámetro.

MEDIDA	REFERENCIA
Paralización y/o cese de la afectación:	X Cese de instalación de tuberías y apropiación de áreas dentro de la poligonal intangible.
Señalización:	X Se sugiere monumentar con hitos en los vértices y con letrero de señalización.

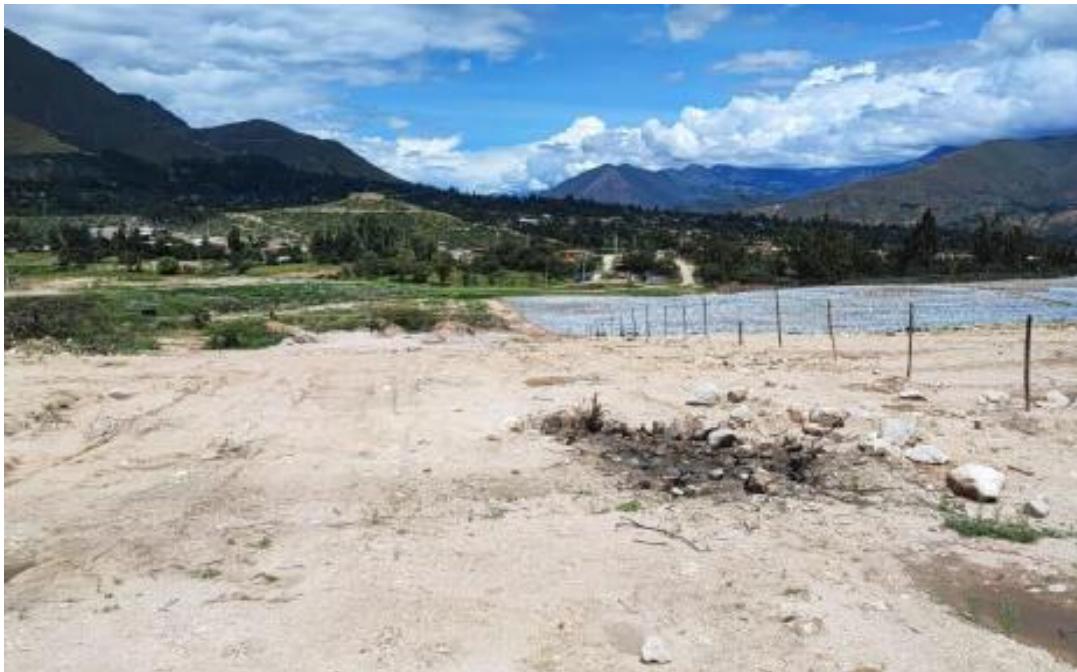
Foto 2: Sitio Arqueológico Pampa Irka. Durante la inspección desarrollada con fecha 23 de junio de 2025, se aprecia dentro de la poligonal arqueológica, sector nor-oeste, la apertura de una trocha carrozable e instalación de cerco perimetérico compuesto por póstes de madera y alambre de púas.

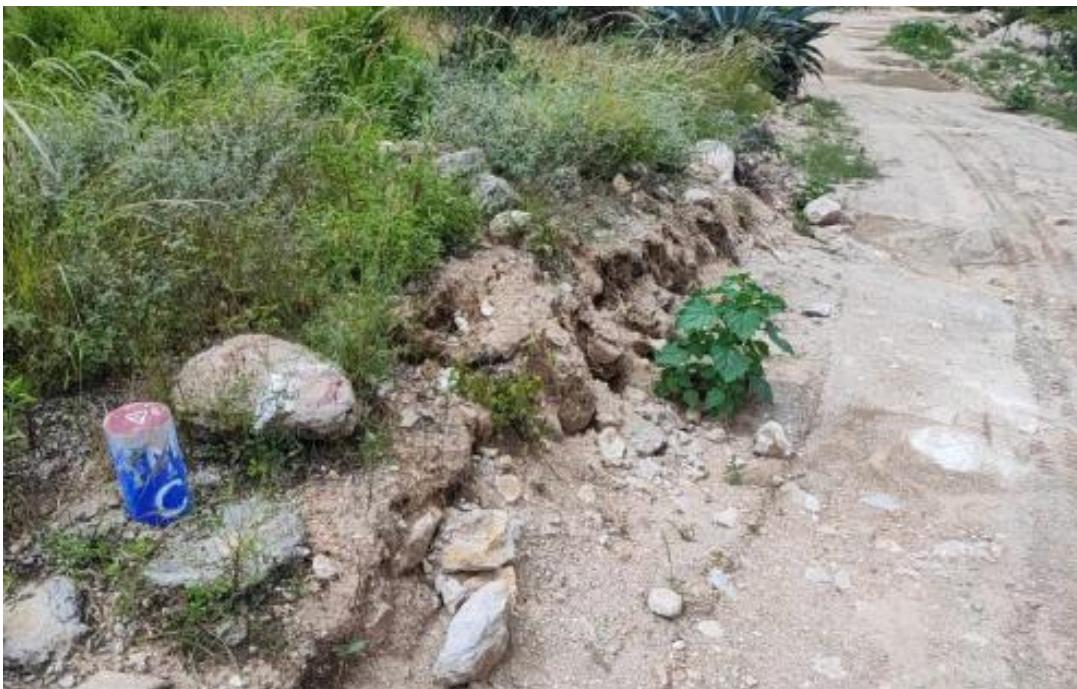
Foto 3: Sitio Arqueológico Pampa Irka. Durante la inspección desarrollada con fecha 23 de junio de 2025, se aprecia dentro de la poligonal arqueológica, sector nor-oeste, la apertura de una trocha carrozable. Nótese además en primer plano, la presencia de un hito de delimitación dentro del área afectada.
