## RESOLUCION DIRECTORAL N° 000300-2025-DGPA-VMPCIC/MC

## INFORME N° 000190-2025-DGPA-VMPCIC-KDP/MC

**Asunto :** SE REMITE EL INFORME SOBRE LA PROTECCIÓN  
PROVISIONAL DEL SITIO ARQUEOLÓGICO "ÑUÑON  
ORCKO", UBICADO EN EL DISTRITO DE UÑON, PROVINCIA  
DE CASTILLA Y DEPARTAMENTO DE AREQUIPA.

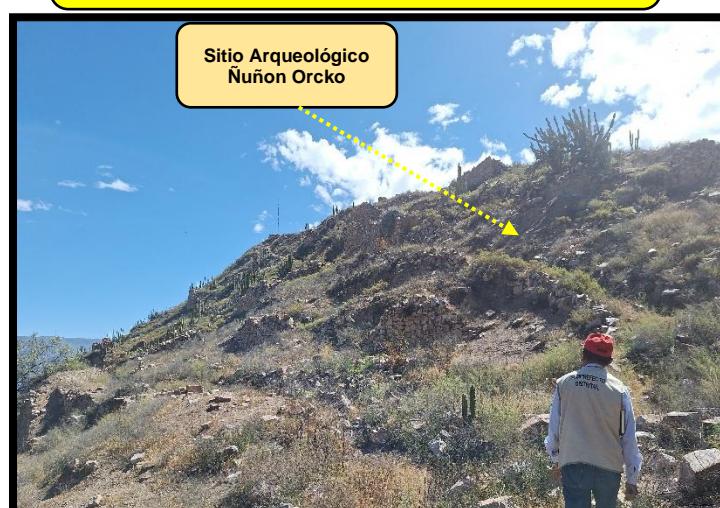
Foto N° 03: en el que se visualiza las estructuras arquitectónicas en regular estado de conservación.

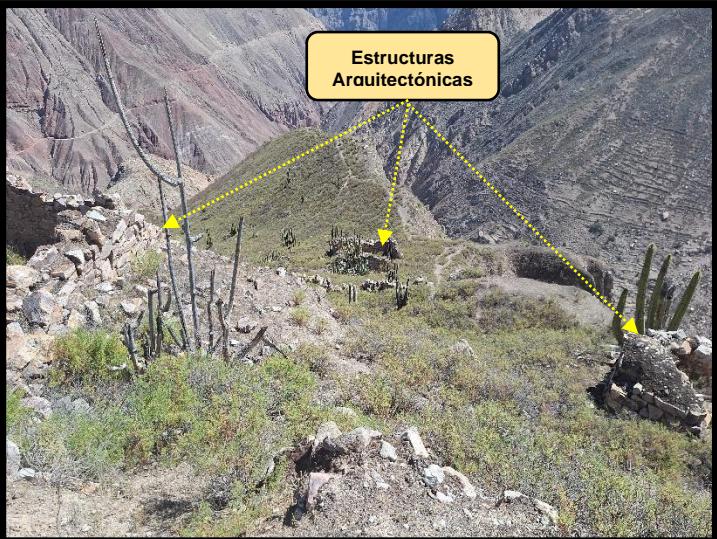
**Foto N° 06:** en el que se visualiza un conjunto de estructuras arquitectónicas emplazadas en la ladera del cerro.

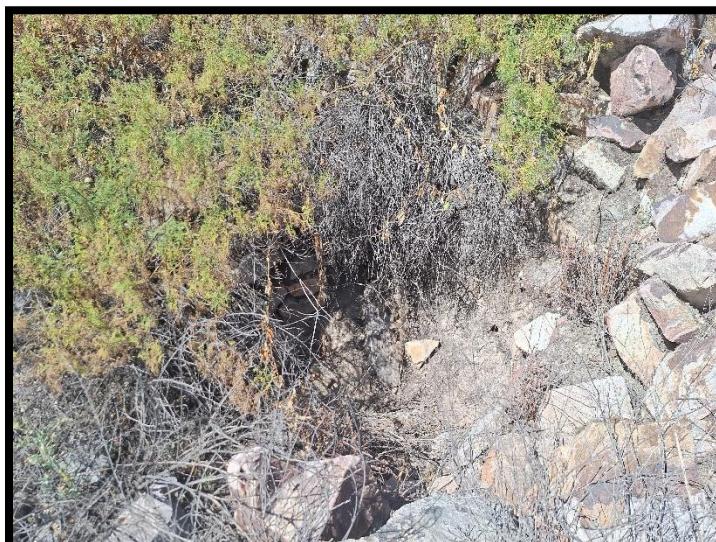
*Con respecto a los agentes antrópicos de afectación, se registran excavaciones para actividades ilícitas como el waqueo ejecutadas especialmente en las estructuras arquitectónicas funerarias, generando la descontextualización de su evidencia cultural (fragmentos de cerámica, osamenta).*

**Foto N° 07:** en el que se visualiza una estructura arquitectónica afectada por acciones antrópicas (waqueo).

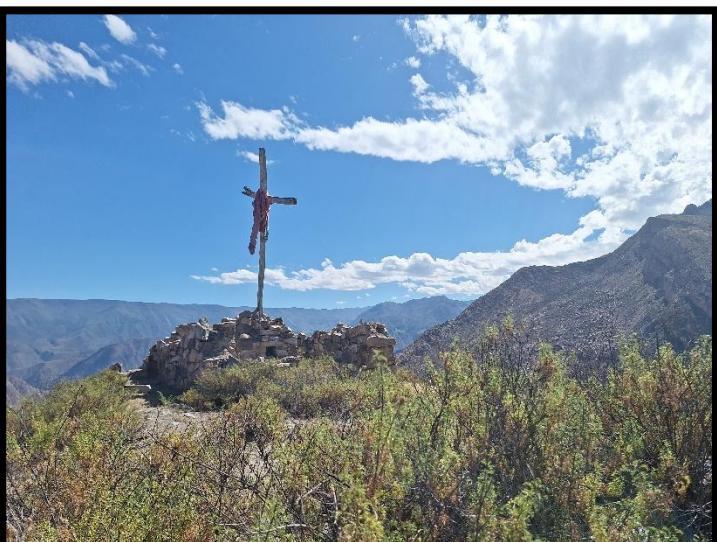
**Foto N° 08:** en el que se visualiza la cruz de madera contemporánea delimitado con un muro elaborado con elementos líticos de regular tamaño.

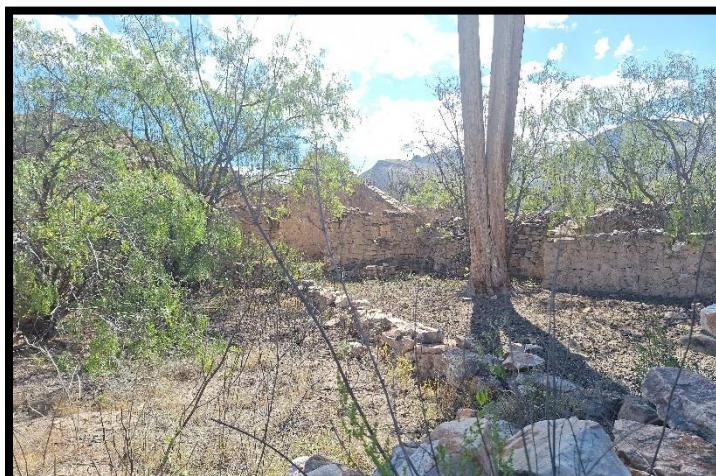
*Los recintos que se encuentran en la parte superior del cerro donde se visualiza la mayor concentración de evidencia arquitectónica, fueron afectados por el desmembramiento de sus elementos líticos para que posteriormente sean reutilizados en viviendas temporales ubicados incluso contiguo a las evidencias arquitectónicas de este importante espacio cultural."*

**Foto N° 09:** en el que se visualiza viviendas contemporáneas utilizando elementos líticos prehispánicos.

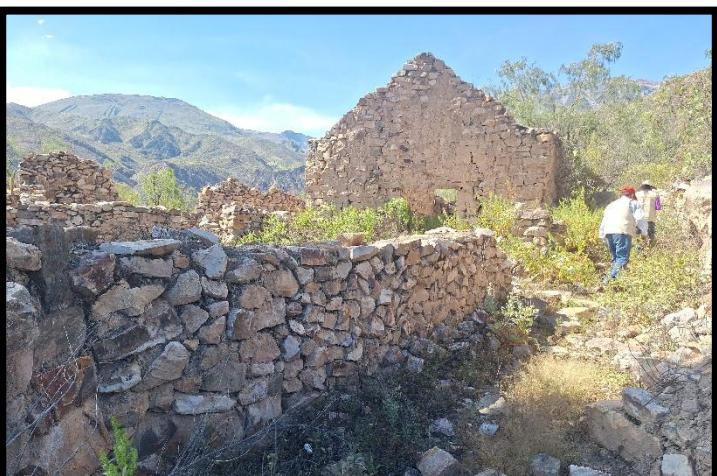
**Foto N° 10:** en el que se visualiza que para la construcción de las viviendas contemporáneas se utilizaron elementos líticos prehispánicos.
