RESOLUCION DIRECTORAL N° 000311-2025-DGPA-VMPCIC/MC

Asunto : SOLICITA PROTECCIÓN PROVISIONAL DE MURO
PATRIMONIAL DE SOSTENIMIENTO DE SEGMENTO DE
CAMINO EN TERRAPLEN TRAMO CAJAMARCA -
BALSAS, SECCIÓN PUENTE AMARILLO – BELLA UNIÓN,
UBICADO EN EL DISTRITO DE CAJAMARCA,
PROVINCIA Y DEPARTAMENTO DE CAJAMARCA..

DIRECCIÓN DESCONCENTRADA DE
CULTURA CAJAMARCASUBDIRECCIÓN DE PATRIMONIO
CULTURAL E INDUSTRIAS
CULTURALES E
INTERCULTURALIDAD DE LA*"Decenio de la Igualdad de Oportunidades para Mujeres y Hombres"
"Año de la recuperación y consolidación de la economía peruana"***INFORME DE INSPECCIÓN N°001-2025-HJCHG/ DDC CAJ/MC**

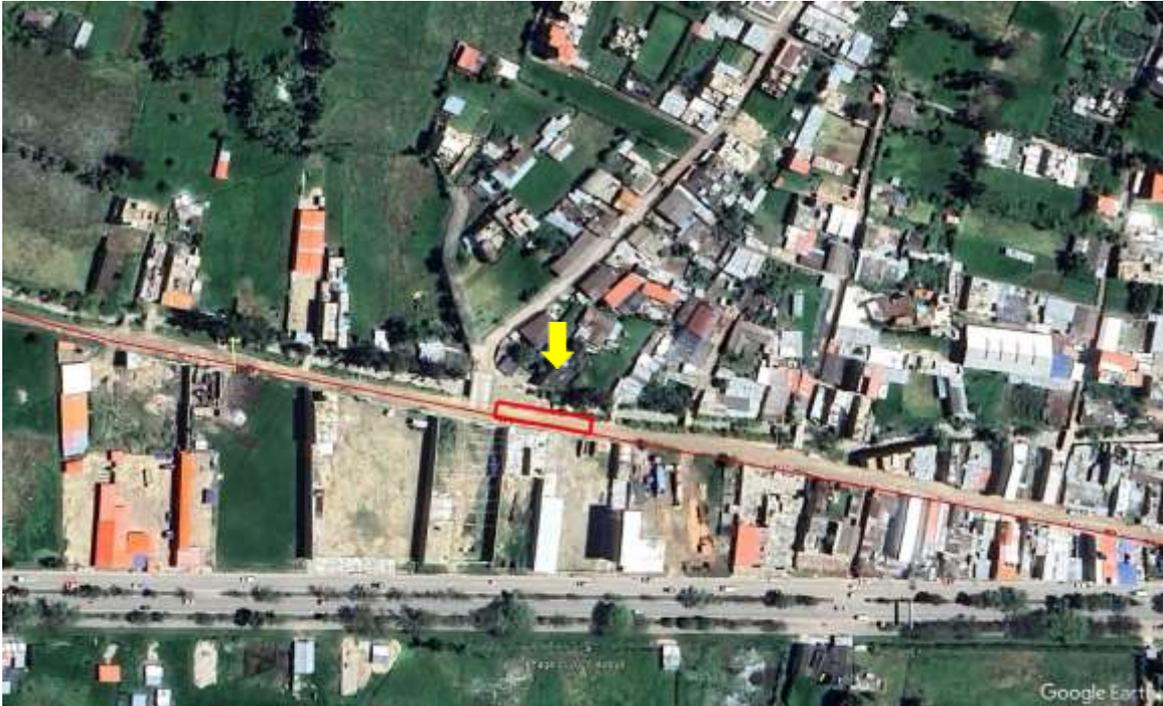
FOTO N°01: Vista satelital de la ubicación del polígono de intangibilidad propuesto para el muro patrimonial en segmento de camino prehispánico.

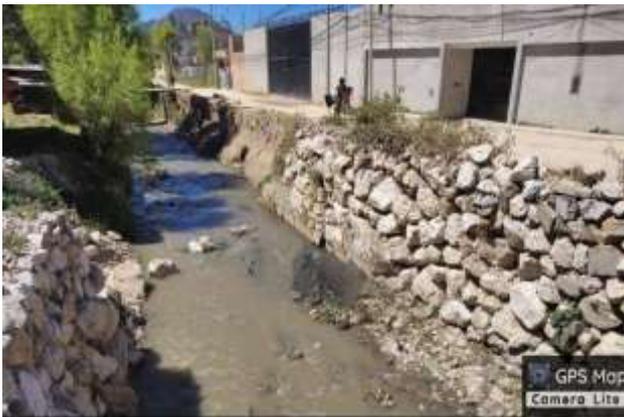
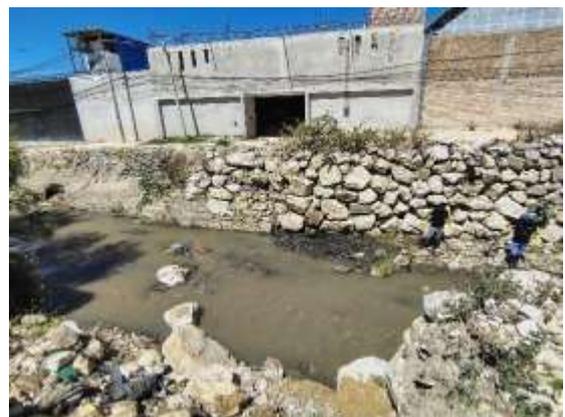
Antrópicos: *En lo referente a los factores antrópicos, se observó la extracción no autorizada de bloques para su reutilización contemporánea. Esta intervención ha comprometido el aparejo original de la estructura, conllevando a la pérdida de componentes arquitectónicos, la alteración de su configuración espacial.*

FOTO N°02: Vista de oeste a este donde es visible la proyección del "muro patrimonial" hacia el este y parte del pircado de piedras ejerciendo presión sobre el mismo

MEDIDA		REFERENCIA
Desmontaje:	x	<i>Desmontaje de pircado de piedras sin argamasa que se encuentra sobre el muro patrimonial a efectos de liberarlo de su carga.</i>
Otros	x	<i>El Ministerio de Cultura deberá ejecutar acciones de emergencia conforme a lo establecido en el Reglamento de Intervenciones Arqueológicas, aprobado mediante Decreto Supremo N.º 011-2022-MC, a fin de garantizar la protección y conservación del bien cultural afectado. - Realizar las coordinaciones interinstitucionales entre la Dirección Desconcentrada de Cultura de Cajamarca y las autoridades competentes, con el fin de establecer mecanismos de alerta ante cualquier afectación. Asimismo, se propone desarrollar charlas de sensibilización dirigidas a la comunidad local a efectos de generar una valoración positiva del patrimonio.</i>

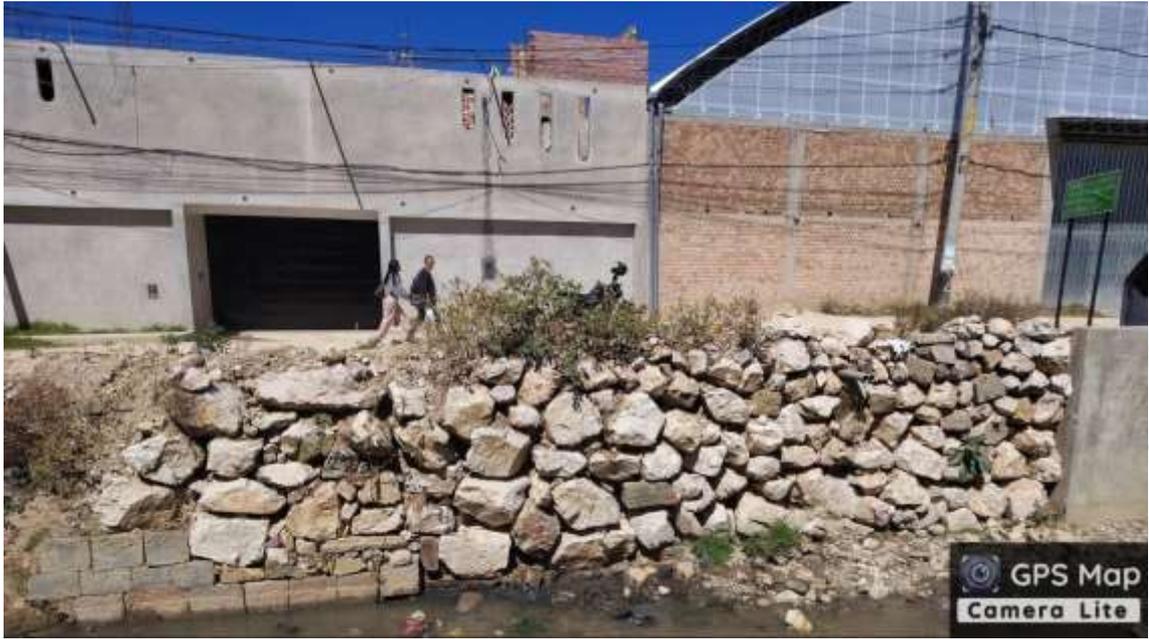
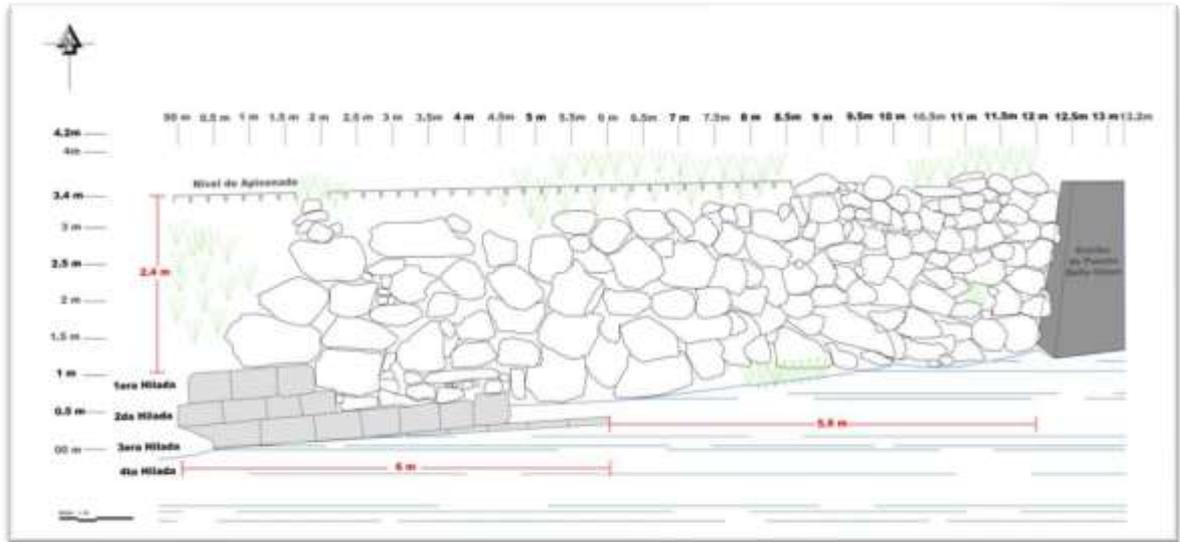
FOTO N°03: Vista del perfil sur de la margen derecha del río San Lucas, teniendo como límite oeste el estribo de concreto del puente Bella Unión y al este el límite visible de la evidencia del "muro patrimonial". En este perfil se puede apreciar 4 hiladas de piedra canteada que no sigue su trayecto hacia el lado oeste por debajo del puente Bella Unión. No obstante, es dable advertir la pérdida de bloques de piedra canteada si lo cotejamos con lo registrado en 2017. Se advierte además que desde la superficie de tierra apisonada del camino inca hasta la cabecera de la primera hilada de piedra canteada se tiene una altura de 2.40m; y tomando como referencia a uno de los estribos del puente construido de Bella Unión, se tiene una distancia de 5.9m con respecto a la cuarta hilada, que tiene una conservación mayor de la extensión de los bloques de piedra. Finalmente, nótese el pircado de piedras sin argamasa adosados al perfil sur para sostenimiento del talud de tierra proclive a riesgo de colapso, pegado al lado este del puente vecinal Cajamarca Bella Unión y que viene generando presión a un segmento del muro de piedra canteada "de carácter patrimonial".
