## RESOLUCION DIRECTORAL N° 000322-2025-DGPA-VMPCIC/MC

**Asunto :** REMITE INFORME TÉCNICO DE VIABILIDAD DE LA  
DETERMINACIÓN DE PROTECCIÓN PROVISIONAL DEL  
SITIO ARQUEOLÓGICO "HUACA IPANAQUÉ", DISTRITO  
DE MOCHUMÍ, PROVINCIA Y DEPARTAMENTO DE  
LAMBAYEQUE.

Plano perimétrico del Bien Inmueble Prehispánico “Huaca Ipanaqué” - Mochumí.

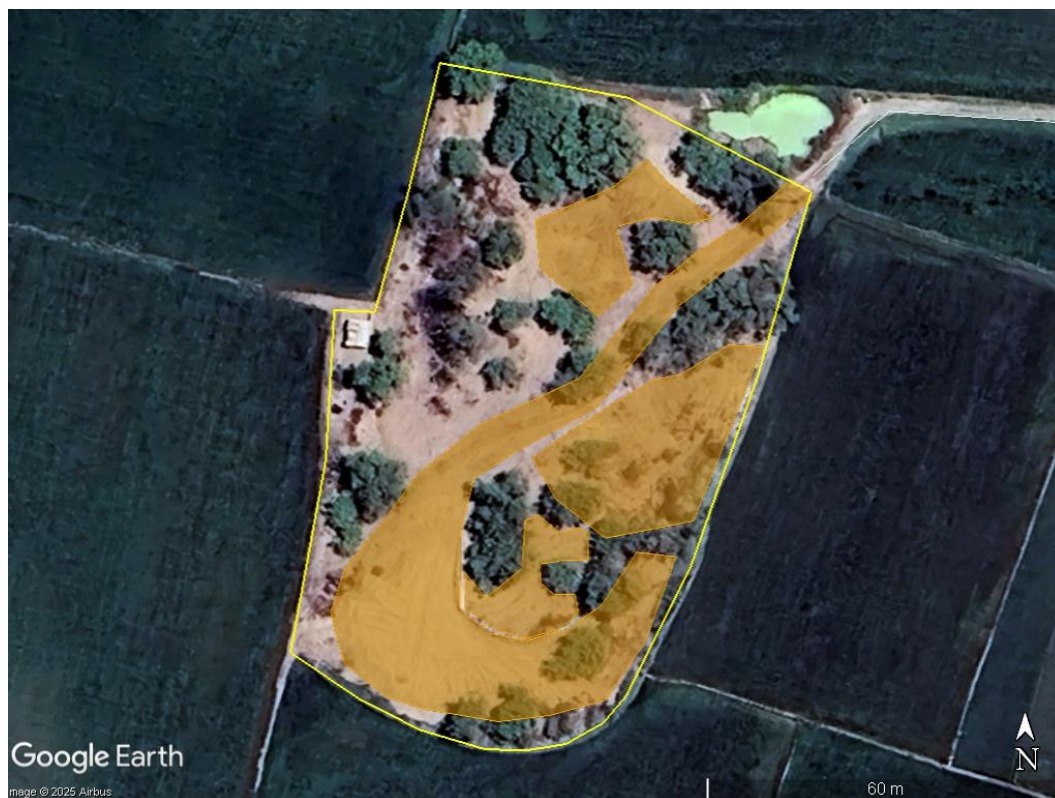
Imagen 2. Vista satelital del sitio arqueológico “Huaca Ipanaqué” con superposición de las afectaciones (color anaranjado), constatadas en la inspección del 29/05/2025. Fuente: Google earth.  
Fecha de imagen: 15/03/2025.

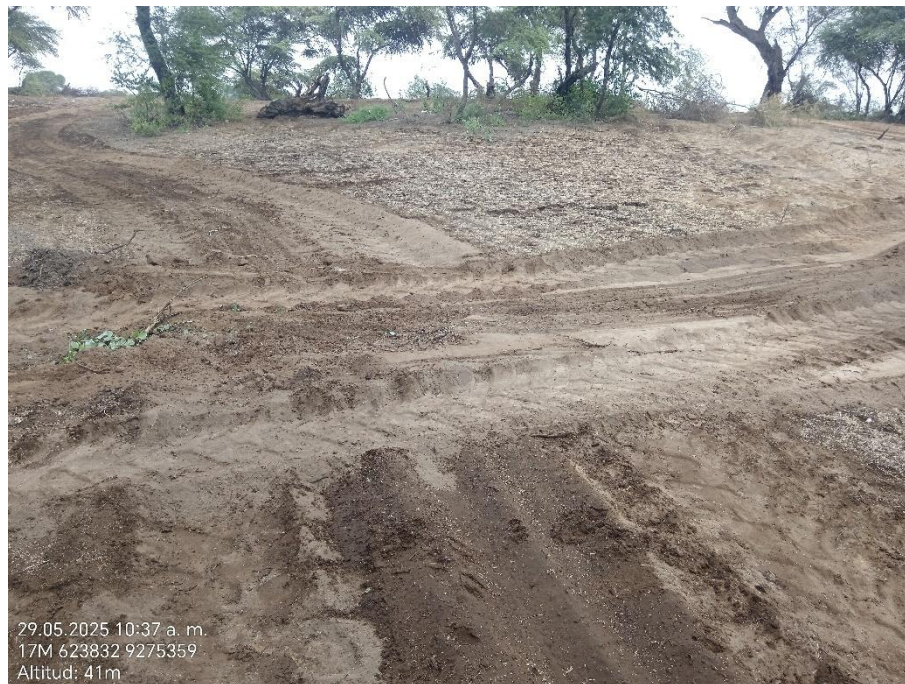
*Se registró alteración de la superficie del sitio arqueológico, producto de la remoción de los niveles superiores hecha con maquinaria pesada (frontal-retroexcavadora).*

Foto 2. Huellas de maquinaria pesada (frontal-retroexcavadora), observadas en la inspección en el sector de ingreso al sitio arqueológico (extremo nor-este), produciendo la alteración de los niveles superficiales de Huaca Ipanaqué. Fecha: 29/05/2025.

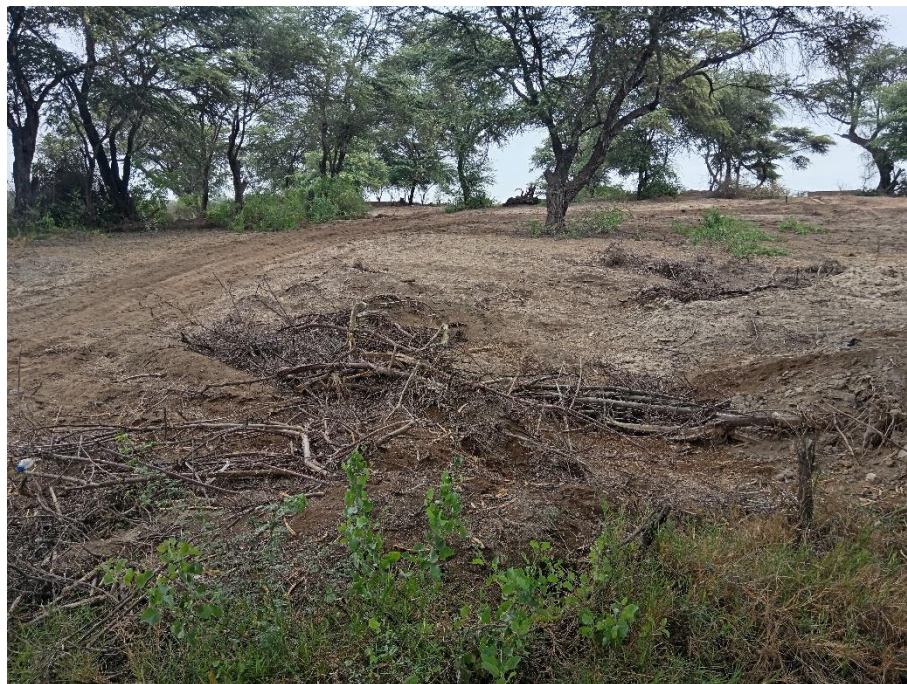
Foto 3. Otras huellas de maquinaria pesada (frontal-retroexcavadora) que fueron observadas sobre el sitio arqueológico produciendo la remoción de especies vegetales y la alteración de los niveles superficiales de Huaca Ipanaqué. Fecha: 29/05/2025.

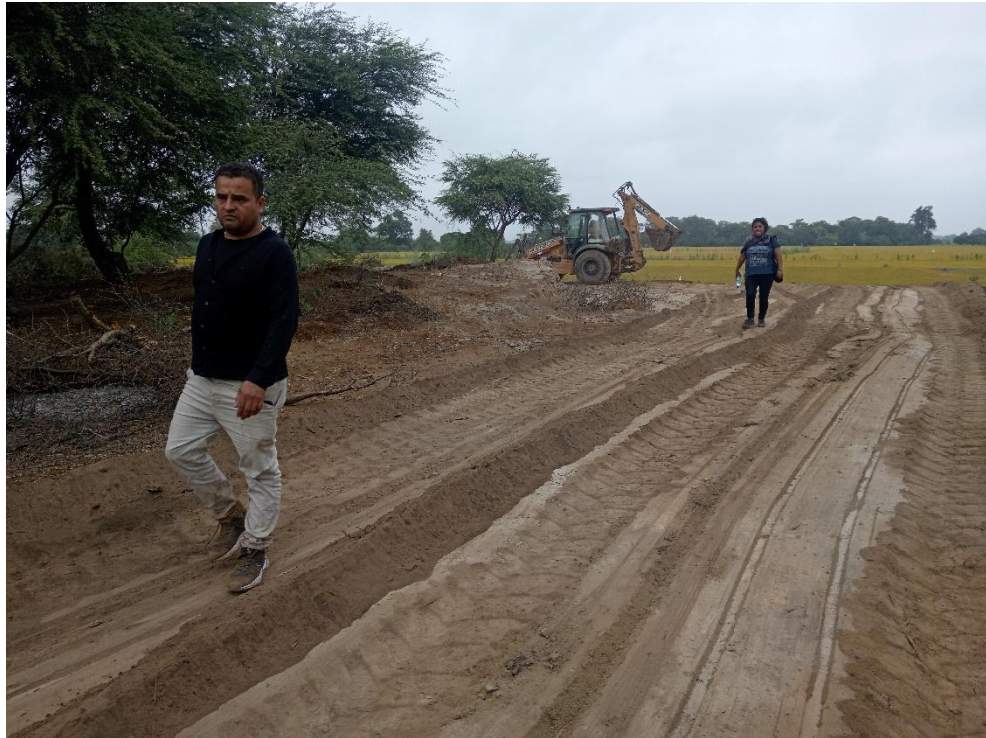
*El día 29/05/2025, se encontró al señor Abelardo Jibaja Pérez y señora Santos Eliana Barrantes Mundaca, dirigiendo los trabajos de remoción con la maquinaria pesada, habiendo nivelado sobre el sitio arqueológico, una especie de camino que cubre un tramo aproximado de 80 m de largo por 4 m de ancho.*

Foto 4. Huellas de nivelamiento hecho con maquinaria pesada (frontal-retroexcavadora), adecuando un acceso o camino sobre el sitio arqueológico. En la foto, la maquinaria (al fondo) y las persona involucradas en la afectación de Huaca Ipanaqué. Fecha: 29/05/2025.

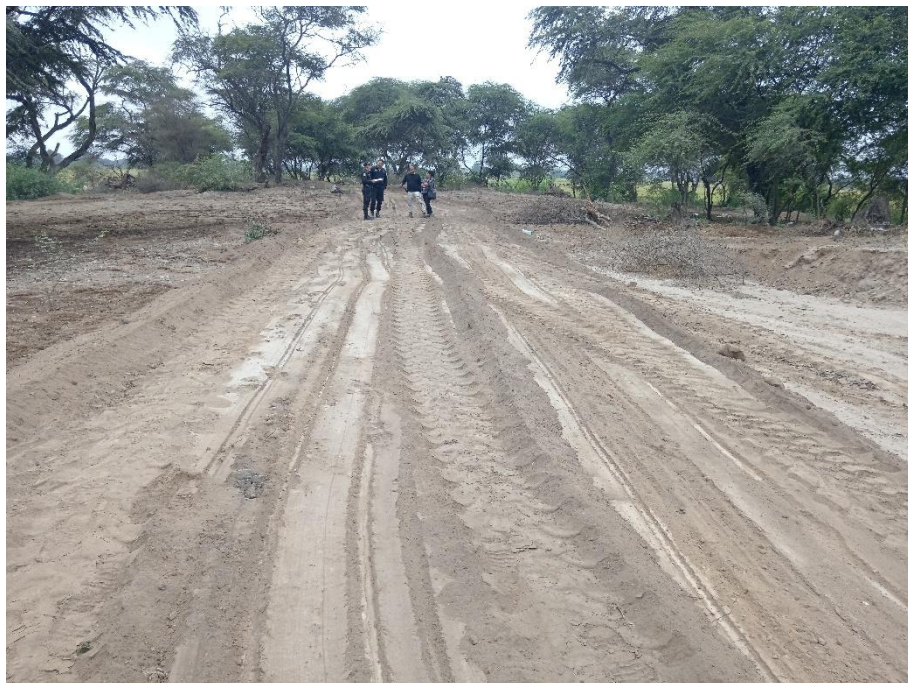
Foto 5. Huellas de nivelamiento hecho con maquinaria pesada (frontal-retroexcavadora), adecuando un acceso o camino sobre el sitio arqueológico. Fecha: 29/05/2025.

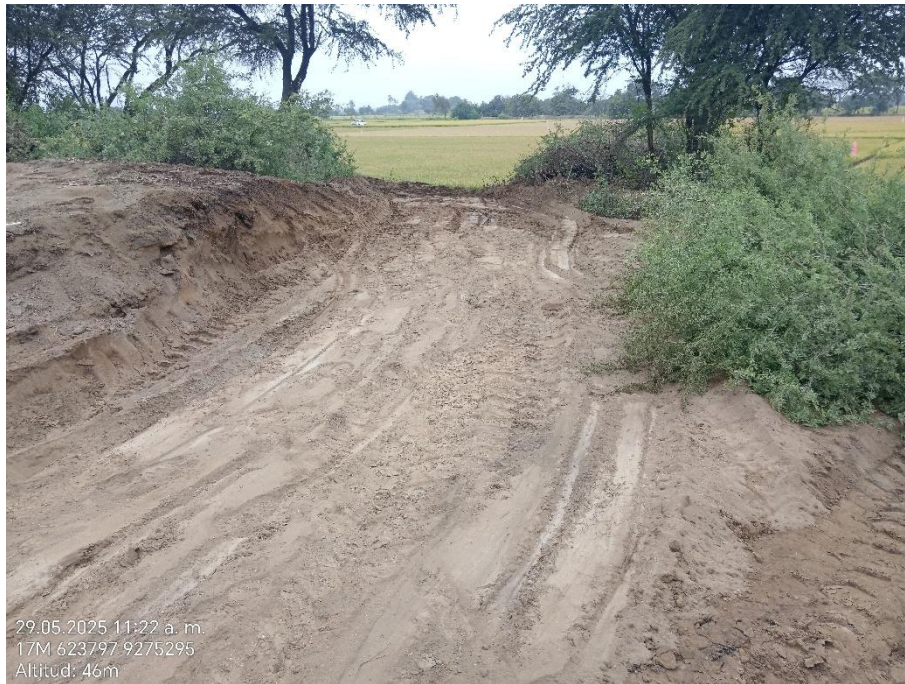
*En la sección sur del montículo arqueológico, se ha producido una mayor remoción de los niveles superficiales con la finalidad de nivelar esta parte del terreno arqueológico con fines que no conocidos.*

Foto 6. Otras huellas de las remociones hechas con maquinaria pesada (frontal-retroexcavadora), afectando el lado sureste del montículo arqueológico. Fecha: 29/05/2025.

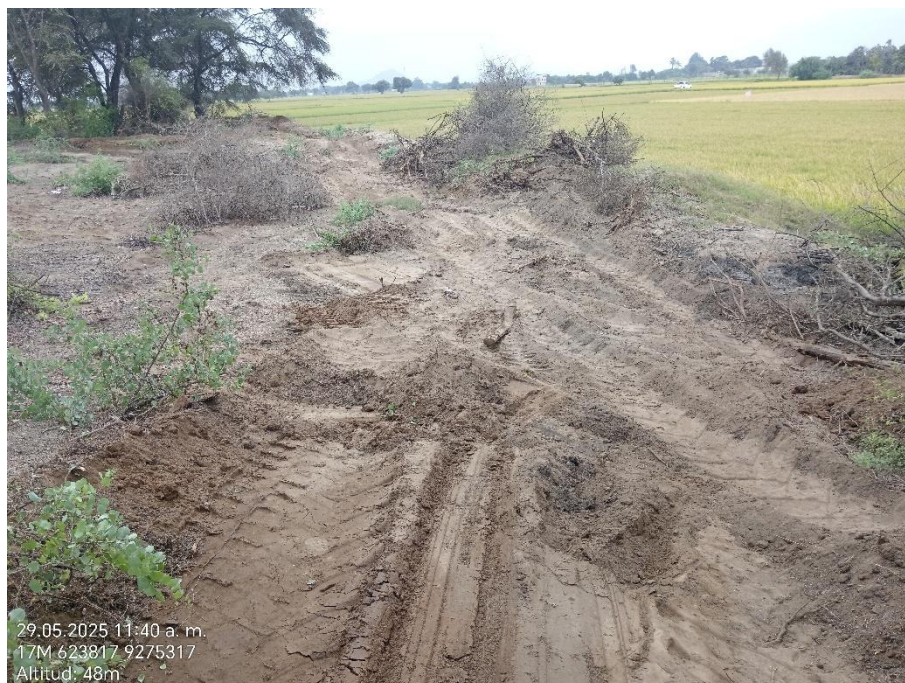
*También se aprecian huellas de remoción del terreno y de la vegetación existente en otras determinadas áreas de la sección central del lado este y norte del sitio arqueológico.*

Foto 7. Huellas de las remociones hechas con maquinaria pesada en la sección media del lado este del sitio arqueológico. Fecha: 29/05/2025.

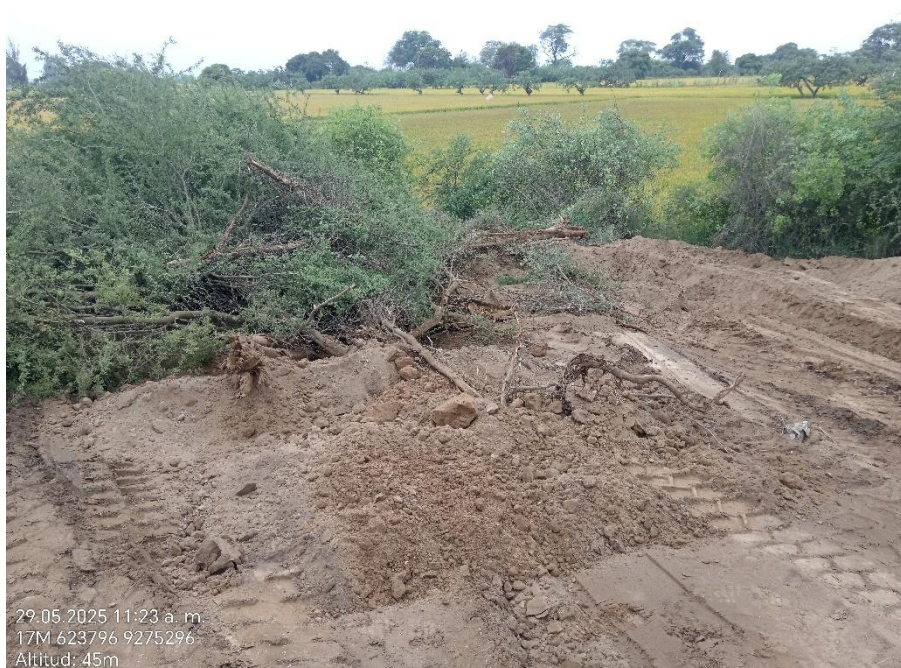
Foto 8. Remoción de algarrobos y especies arbustivas que formaban parte del entorno paisajístico del sitio arqueológico, removidos y extraídos por la maquinaria pesada. Fecha: 29/05/2025.

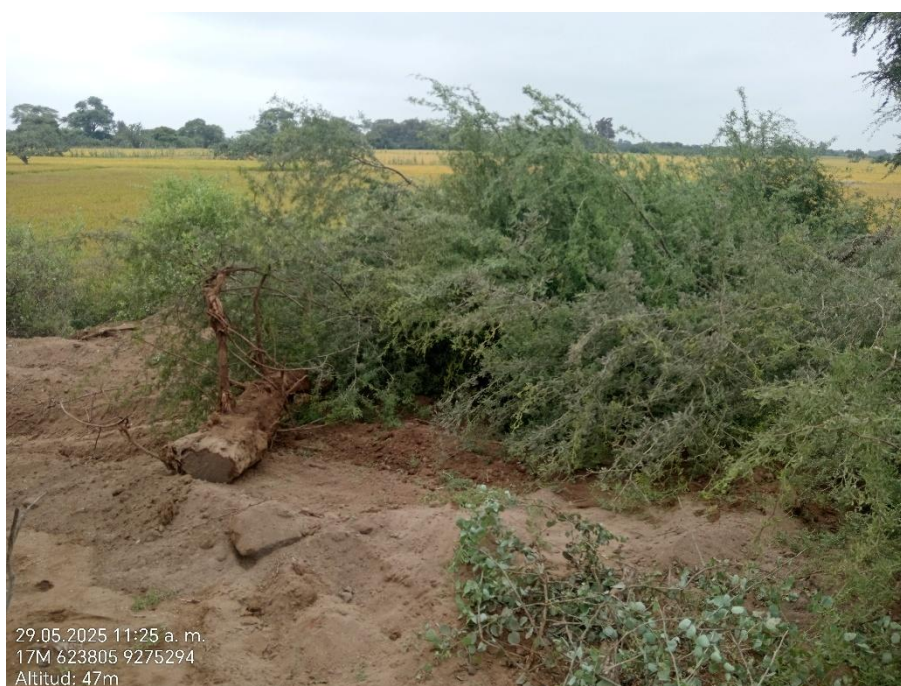
Foto 9. Remoción de algarrobos, extraídos por la maquinaria pesada. Fecha: 29/05/2025.

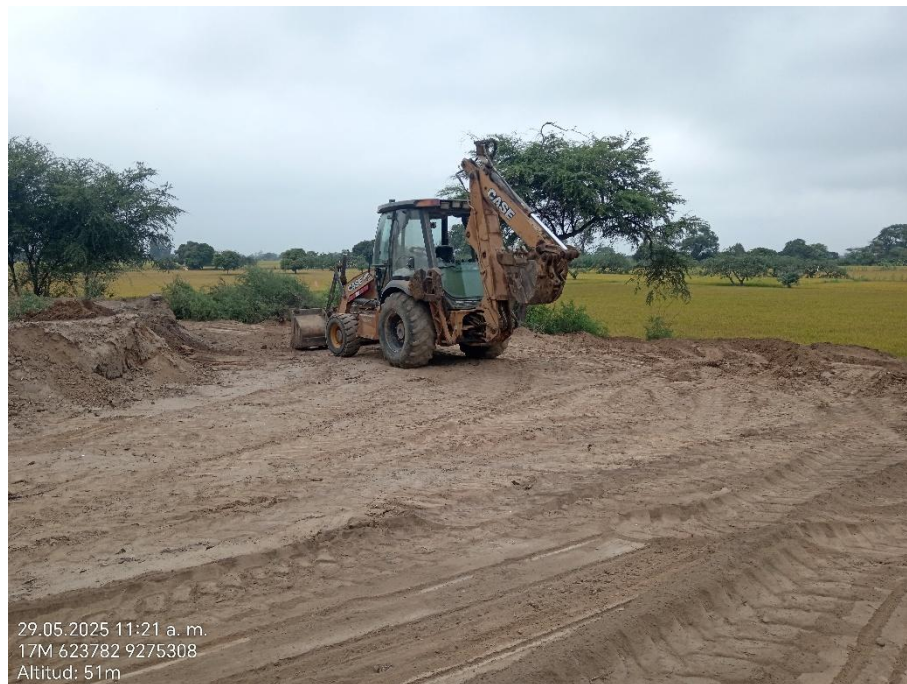
Foto 10. Maquinaria encontrada en el extremo sur del sitio arqueológico, con la cual, se estaba realizando la afectación del sitio arqueológico. Fecha: 29/05/2025.

| MEDIDA | | REFERENCIA |
|---|---|---|
| Paralización y/o cese de la afectación: | x | Notificar a los responsables de las afectaciones (señor Abelardo Jibaja Pérez y señora Santos Eliana Barrantes Mundaca con domicilio en calle Juan Cuglievan N° 1037 – Chiclayo), para que se |

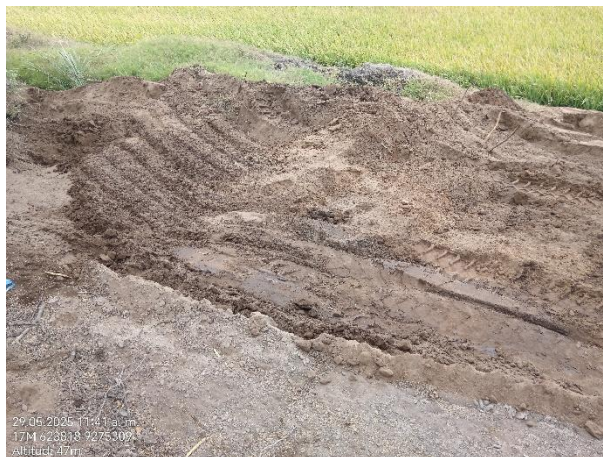
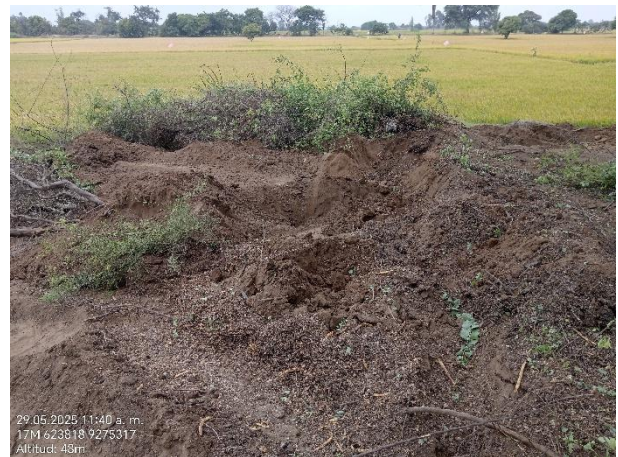
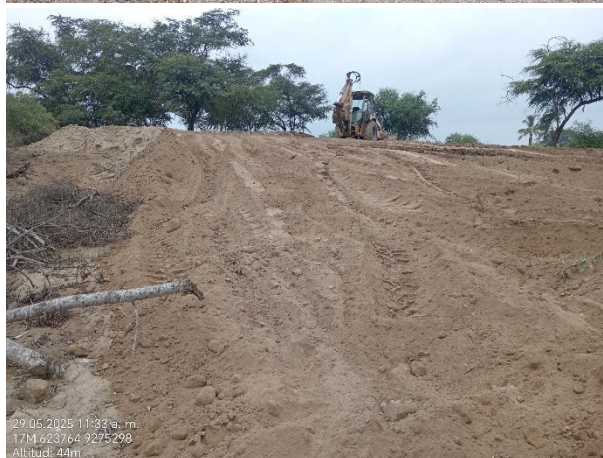
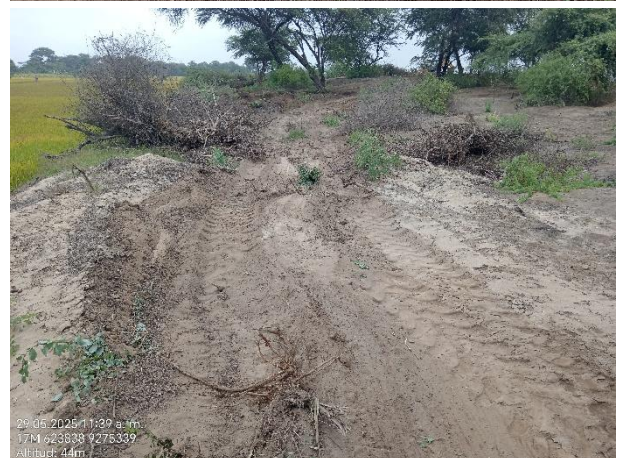
Foto 11. Huellas de las remociones hechas por la maquinaria pesada en el sitio arqueológico.  
Fecha: 29/05/2025.
