RESOLUCION DIRECTORAL N° 000325-2025-DGPA-VMPCIC/MC

Asunto : SOLICITUD DE PROTECCION PROVISIONAL DEL SITIO
ARQUEOLOGICO EL CHORRO, DISTRITO DE
POMALCA, PROVINCIA CHICLAYO, DEPARTAMENTO
LAMBAYEQUE..

INFORME N° 001303-2025-DSFL-DGPA-VMPCIC/MC

INFORME N° 000153-2025-DSFL-DGPA-VMPCIC-MDR/MC

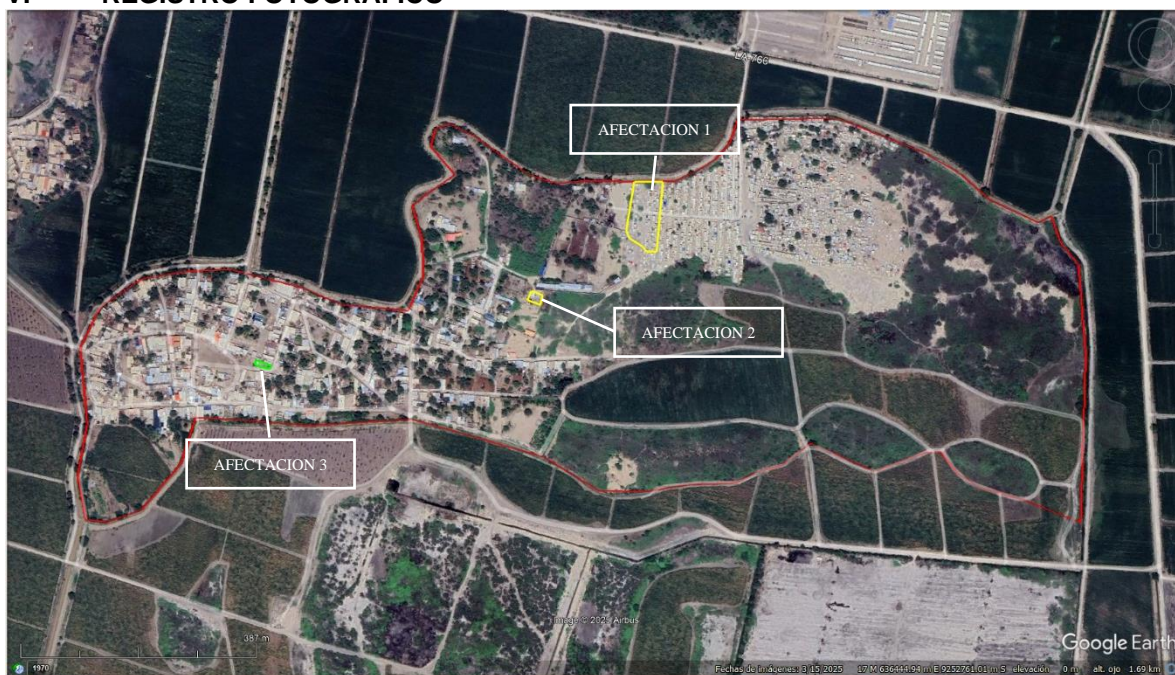
IMAGEN 01: Vista general del polígono del Sitio Arqueológico El Chorro (polígono rojo) y ubicaciones de las afectaciones mencionadas en el presente informe.

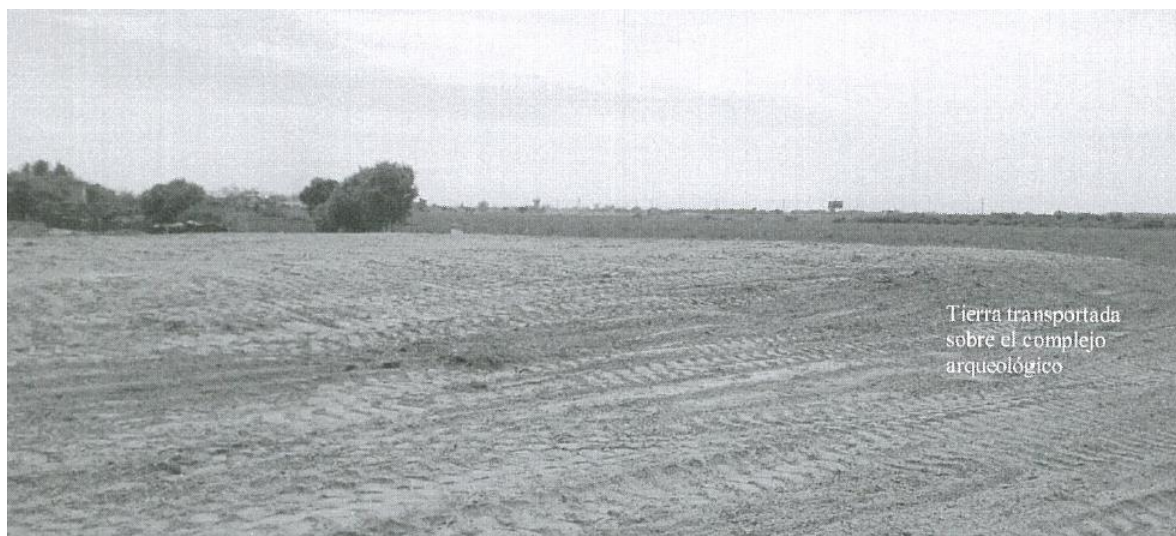
Afectación 1: proceso de adaptación de terreno a modo de plataforma en base de tierra transportada de color marrón. La extensión de la afectación es aproximadamente 5467m² y se ubica en las coordenadas referenciales UTM WGS84: 636238.63E – 9252880.75N.

IMAGEN 03: Vista de la tierra transportada de color marrón sobre el Sitio Arqueológico El Chorro. Nótase las huellas dejadas por la maquinaria pesada. Afectación reportada en el año 2019

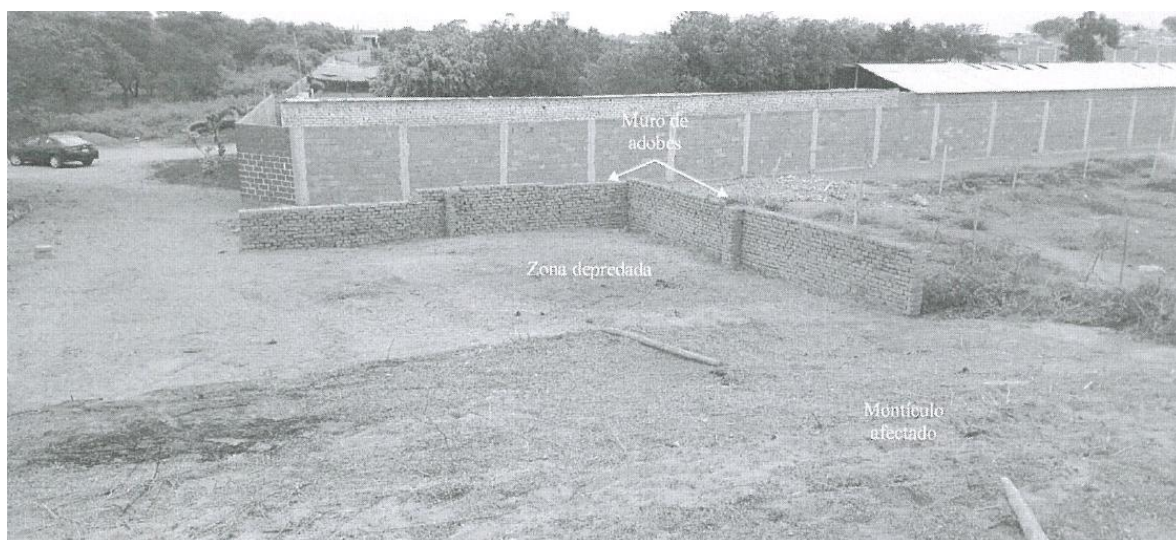
Afectación 2: construcción de un cerco perimétrico; una zona depredada (ocasionada muy posiblemente por maquinaria pesada que ha cortado el montículo prehispánico); un corte transversal al montículo de sur a norte; y un muro a modo de proyección (proceso de construcción). El cerco perimétrico consta de una extensión de 919.51 m² y dicha construcción tiene un muro a modo de proyección exterior de 7.24 metros lineales. La afectación se ubica en la coordenada referencial UTM (WGS84): 636388.25E – 9252643.53N; asimismo, el muro a modo de proyección exterior se ubica en la coordenada referencial UTM (WGS84): 636353.02E – 9252658.09N. la zona depredada consta de 232.34m² y se ubica en la coordenada referencial UTM (WGS84): 636366.33E – 9252675.17N.

IMAGEN 04: Vista del proceso de construcción que ha afectado un montículo que hace parte del Sitio Arqueológico El Chorro. Afectación reportada en el año 2019

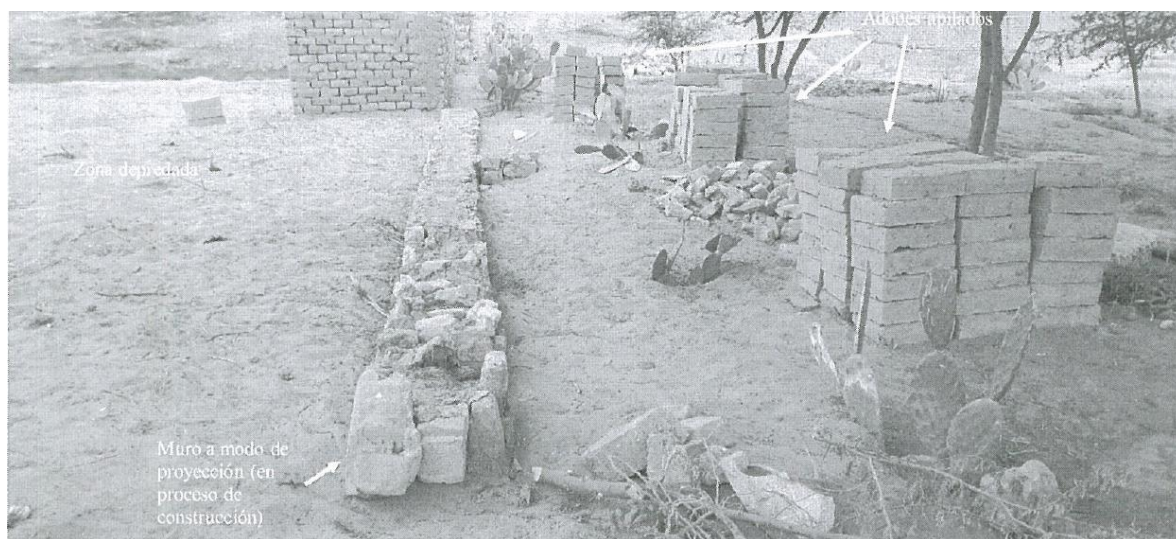
IMAGEN 05: Vista del proceso de construcción del cerco perimétrico. Afectación reportada en el año 2019.

- Retiro de estructuras temporales, maquinarias, herramientas, elementos y/o accesorios:		Retiro de cercos, estructuras precarias y muros que se encuentren en procesos de construcción.

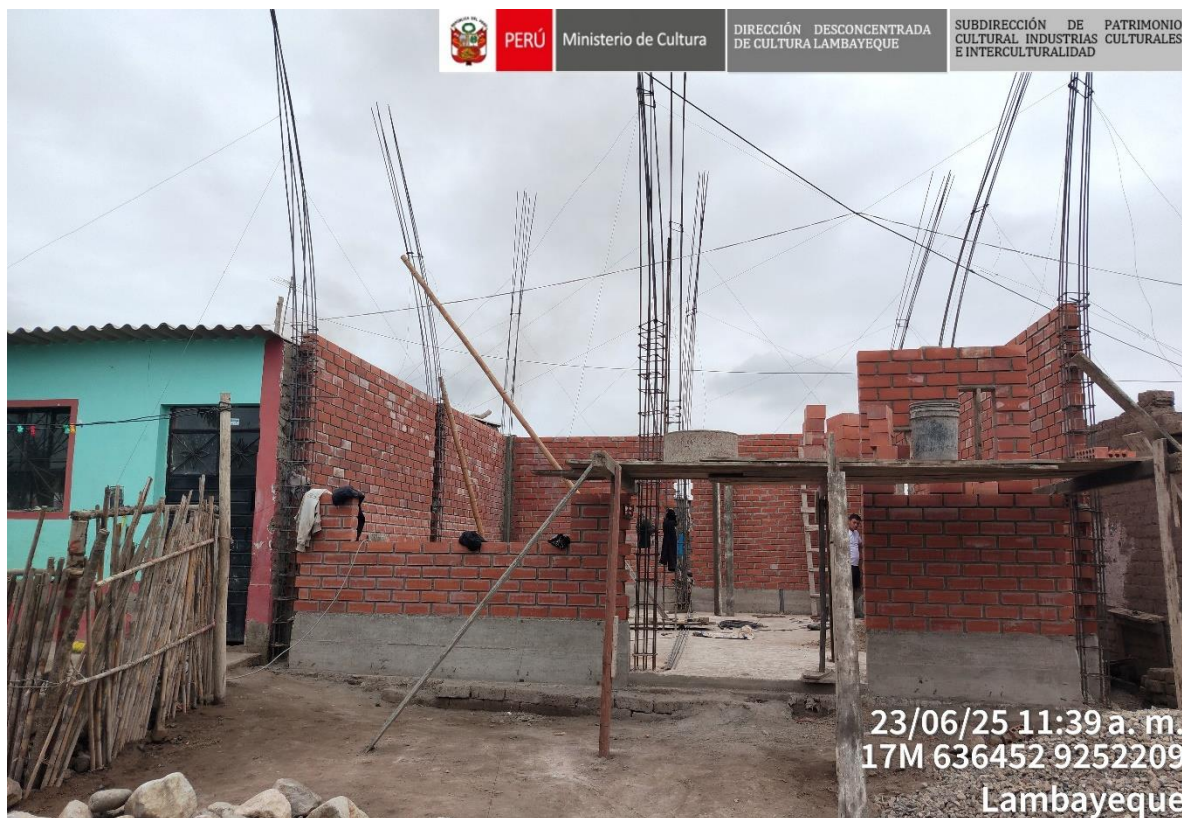
Afectación 3: asentamiento de estructuras en un área de 170 metros cuadrados. La afectación comprende dos (01) estructuras de adobe, una (01) estructura perimétrica de adobe y una (01) estructura de material noble en procesos de construcción. Ubicadas en las coordenadas referenciales UTM (WGS84): 636440E – 9252202N; 636442E - 9252209N; 636446E - 9252218N.

IMAGEN 06: Vista del proceso de construcción de una estructura de material noble, afectación 3.

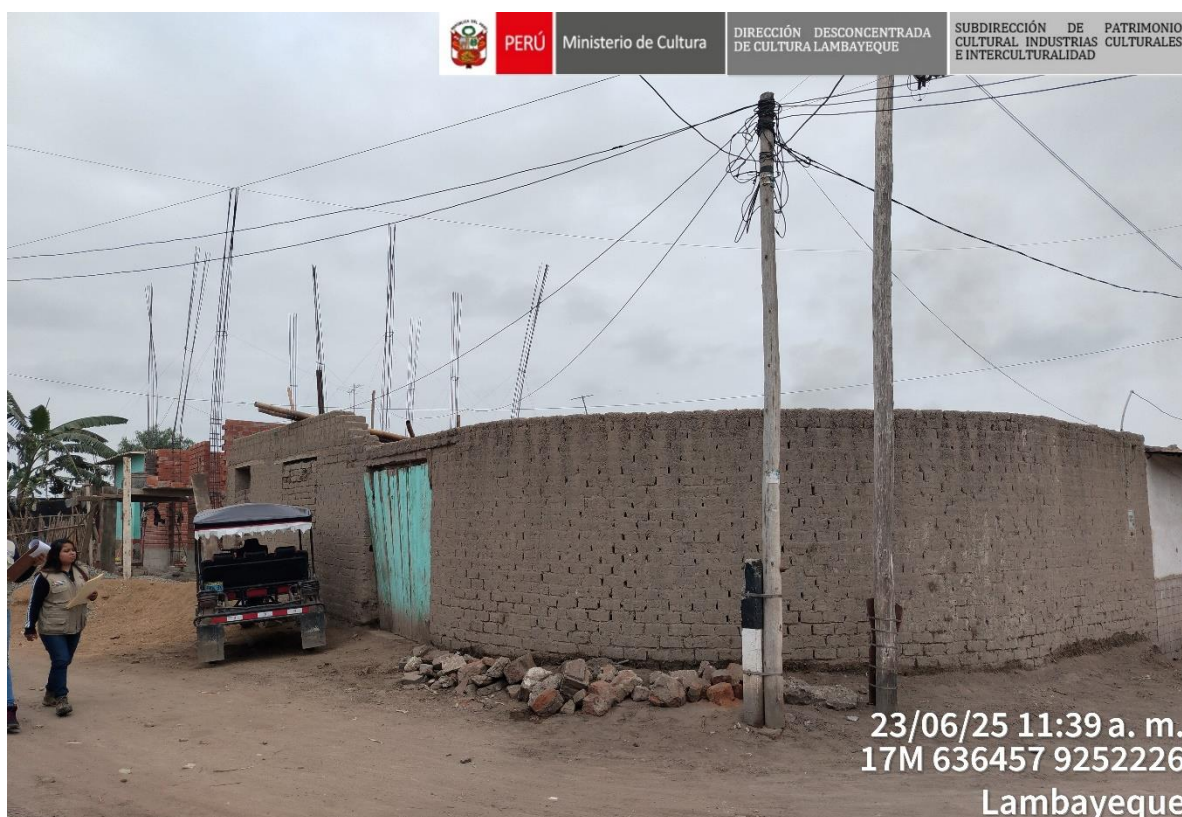
IMAGEN 07: Vista del asentamiento de estructura perimétrica de adobe, afectación 3.

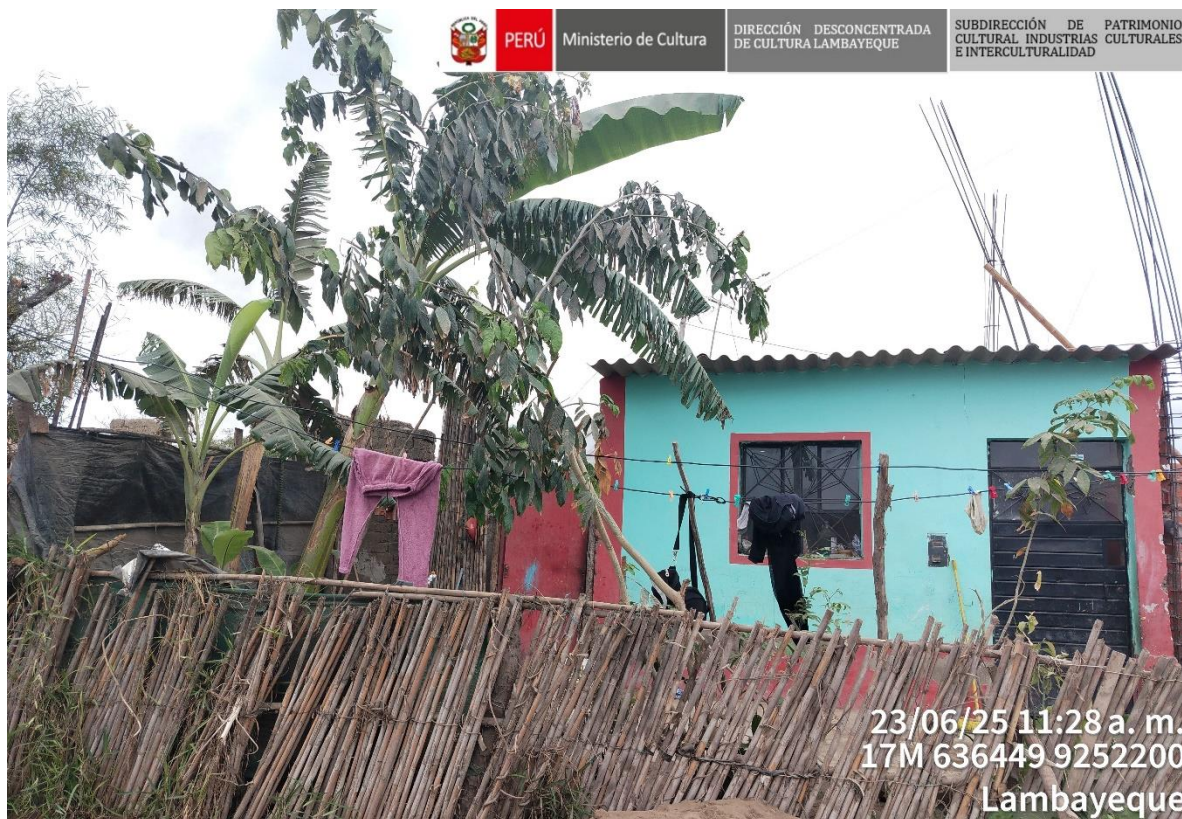
IMAGEN 08: Vista del asentamiento de la una estructura de adobe, afectación 3.
