RESOLUCION DIRECTORAL N° 000342-2025-DGPA-VMPCIC/MC

Asunto : PROTECCIÓN PROVISIONAL PARA EL SITIO
ARQUEOLOGICO HUACA PINTADA SECTOR OESTE,
DISTRITO DE TUCUME, PROVINCIA Y DEPARTAMENTO
LAMBAYEQUE.

V. REGISTRO FOTOGRÁFICO

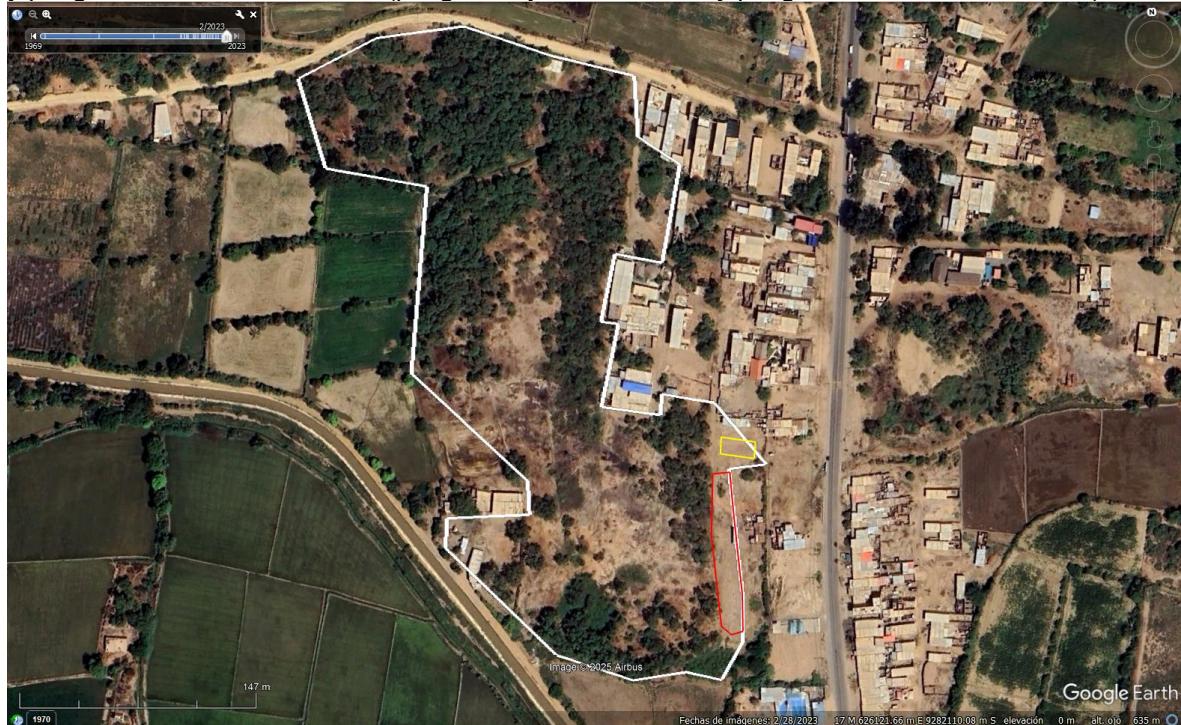
IMAGEN N°01: fotografía satelital tomada del software Google Earth, mostrando la ubicación del BIP y polígonos de las afectaciones (polígono rojo afectación 1, y polígono amarillo afectación 2).

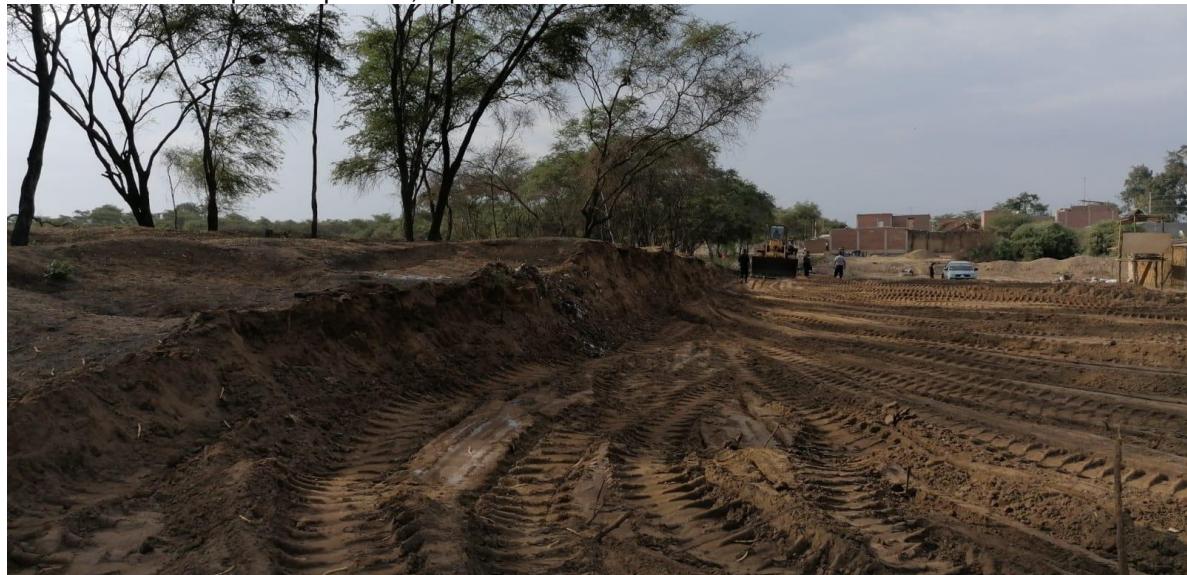
IMAGEN N°02: vista mostrando la afectación del sitio arqueológico, excavación, remoción y nivelación con maquinaria pesada, reportada en el año 2021.

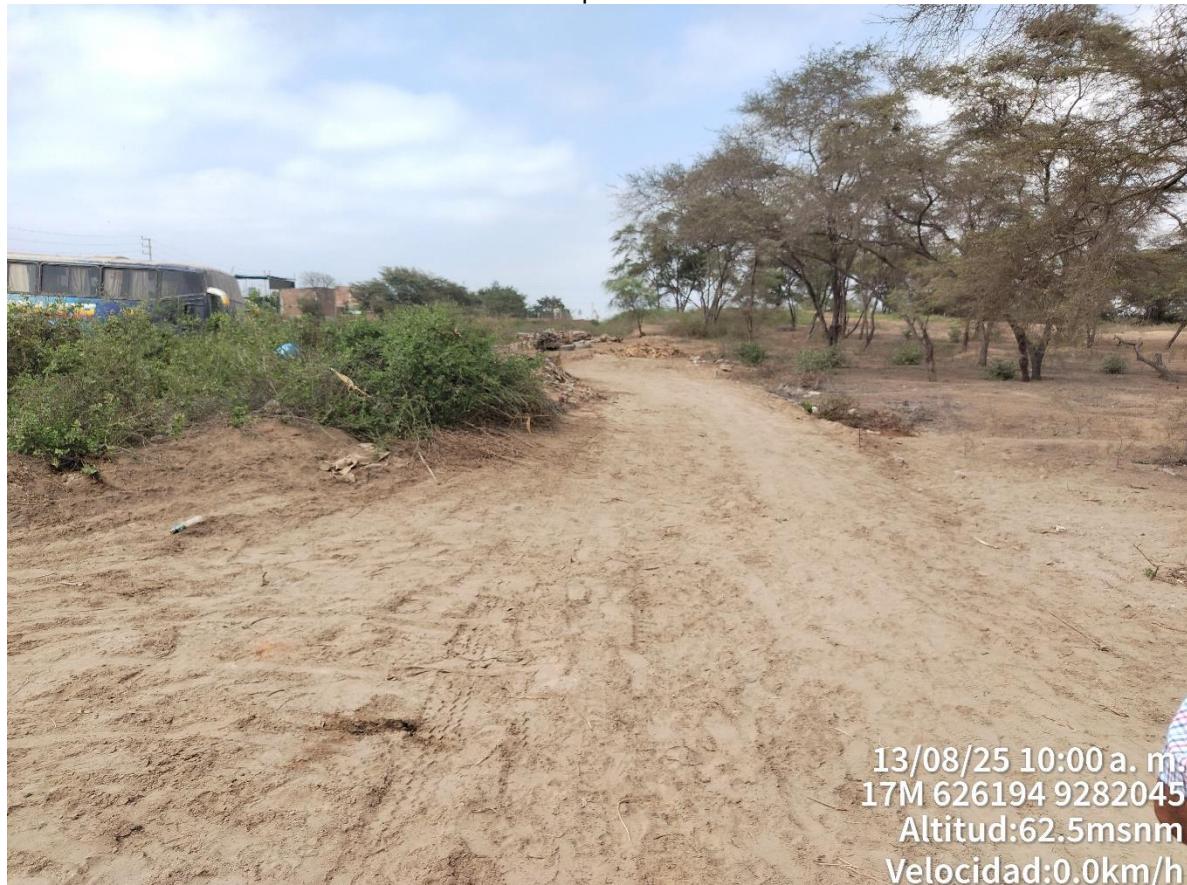
IMAGEN N°03: vista actual mostrando el área reportada en el año 2021.

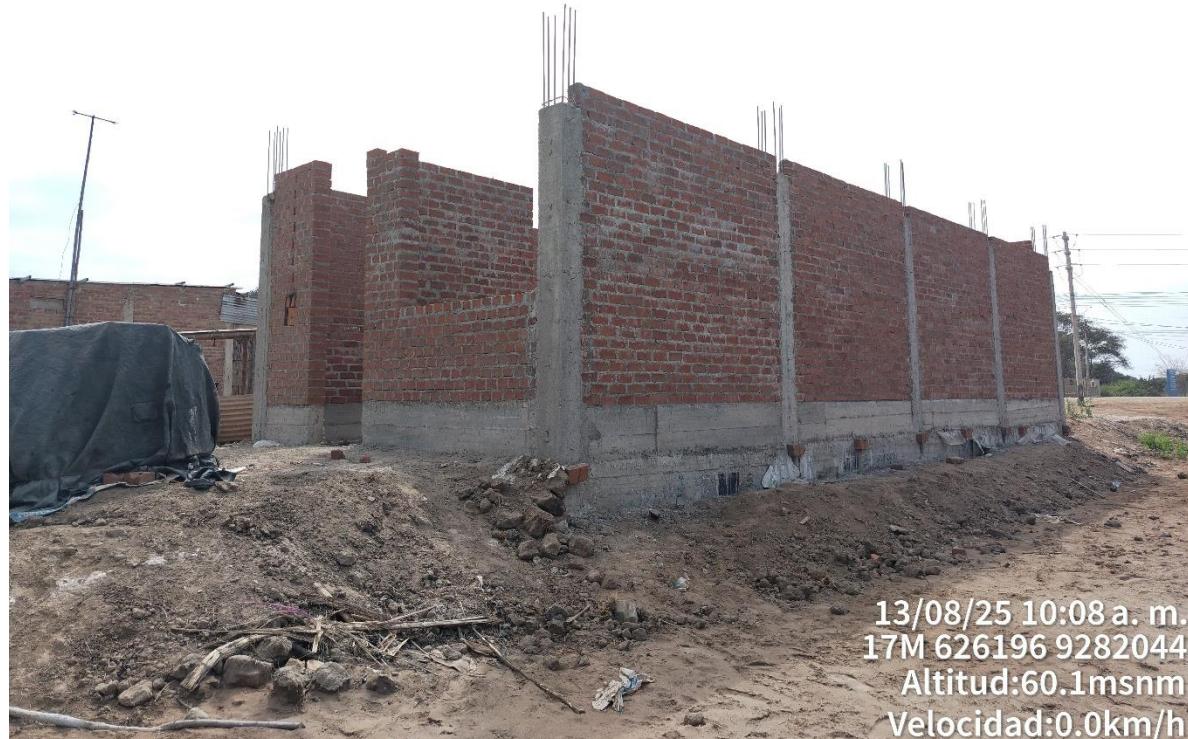
IMAGEN N°04: vista mostrando la afectación del sitio arqueológico, por asentamiento de estructura de material noble al interior del BIP.

13/08/25 10:08 a. m.
17M 626196 9282044
Altitud:60.1msnm
Velocidad:0.0km/h

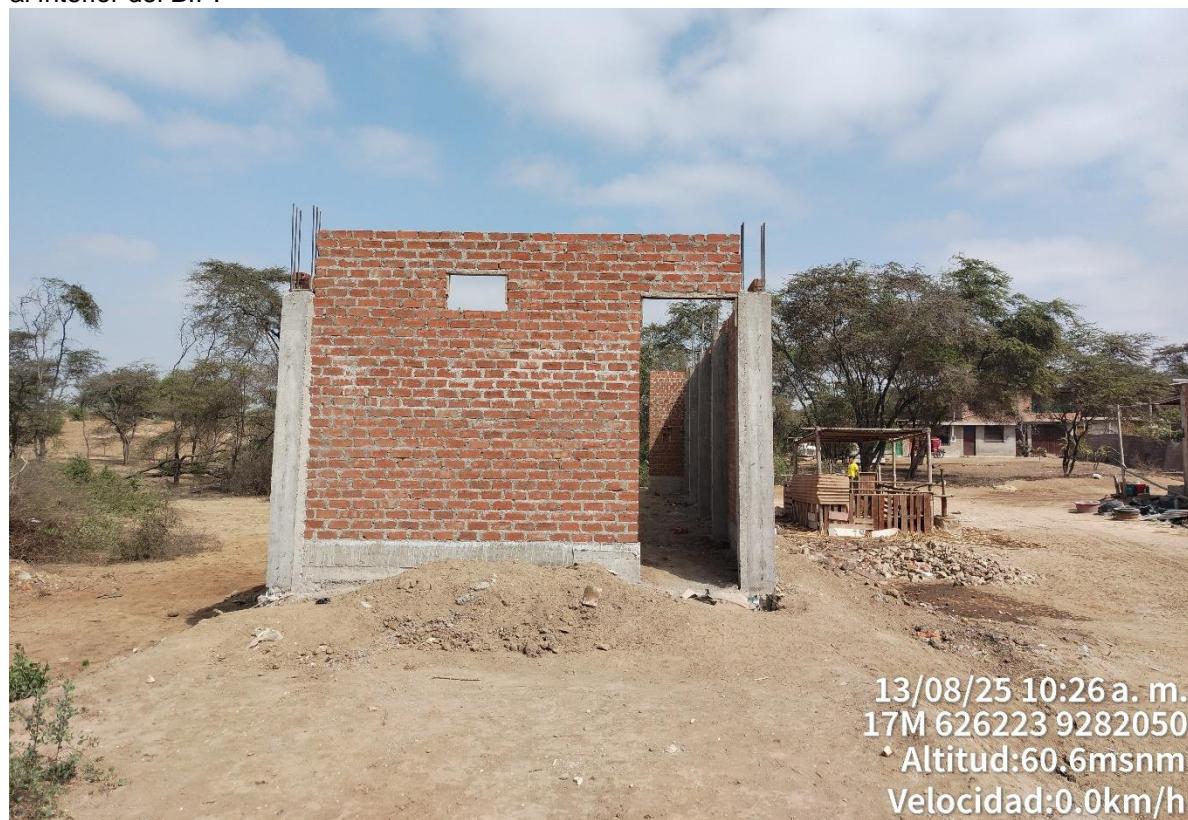
IMAGEN N°05: vista del lado este de la afectación, por asentamiento de estructura de material noble al interior del BIP.

13/08/25 10:26 a. m.
17M 626223 9282050
Altitud:60.6msnm
Velocidad:0.0km/h
