RESOLUCION DIRECTORAL N° 000346-2025-DGPA-VMPCIC/MC

Asunto : PROTECCIÓN PROVISIONAL PARA EL COMPLEJO
ARQUEOLOGICO MONUMENTAL CHORNANCAP,
DISTRITO DE LAMBAYEQUE, PROVINCIA DE
LAMBAYEQUE Y DEPARTAMENTO LAMBAYEQUE..

I. SOBRE EL MONUMENTO

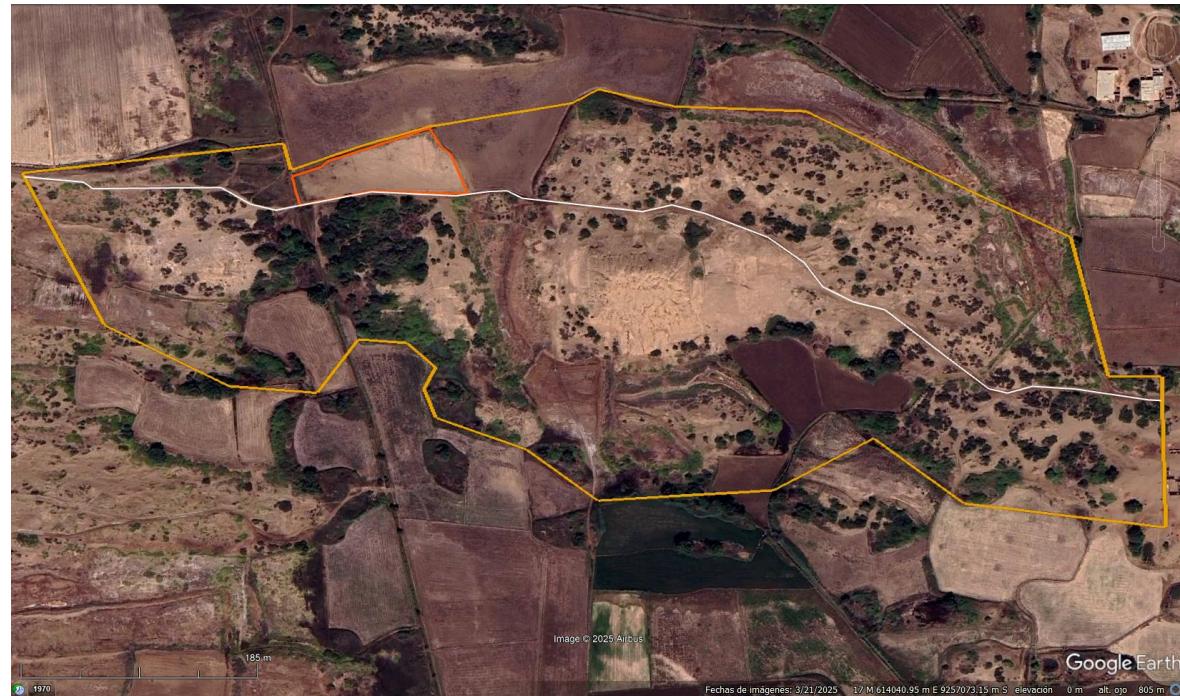
IMAGEN N°01: fotografía satelital tomada del software Google Earth, mostrando el polígono del BIP (color amarillo); además, afectaciones al interior del BIP, polígono naranja caso 1 y trazo blanco caso 2.

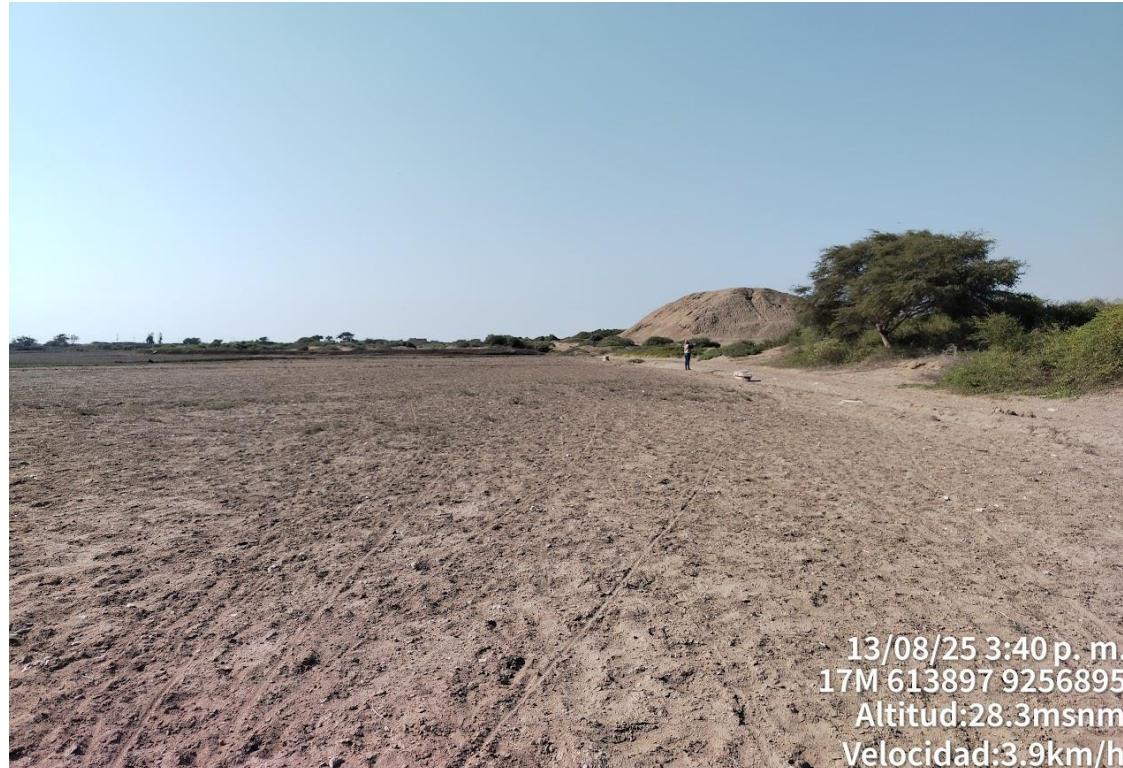
IMAGEN N°02: fotografía de la afectación 1, producida en el lado suroeste del BIP. Nótese la nivelación del área muy próxima a la zona monumental.

1. *Actividades de excavación, remoción y nivelación de suelo mediante el uso maquinaria pesada, con fines agrícolas. Durante la inspección en el área de la afectación se registró evidencia de cerámica prehispánica, disturbada por la nivelación. Las actividades descritas se realizaron en un área aproximada de 4,563 m², en un sector ubicado al extremo sur oeste del BIP, y a 80 m al oeste del lugar donde se excavó la tumba de la "Sacerdotisa de Chornancap".*

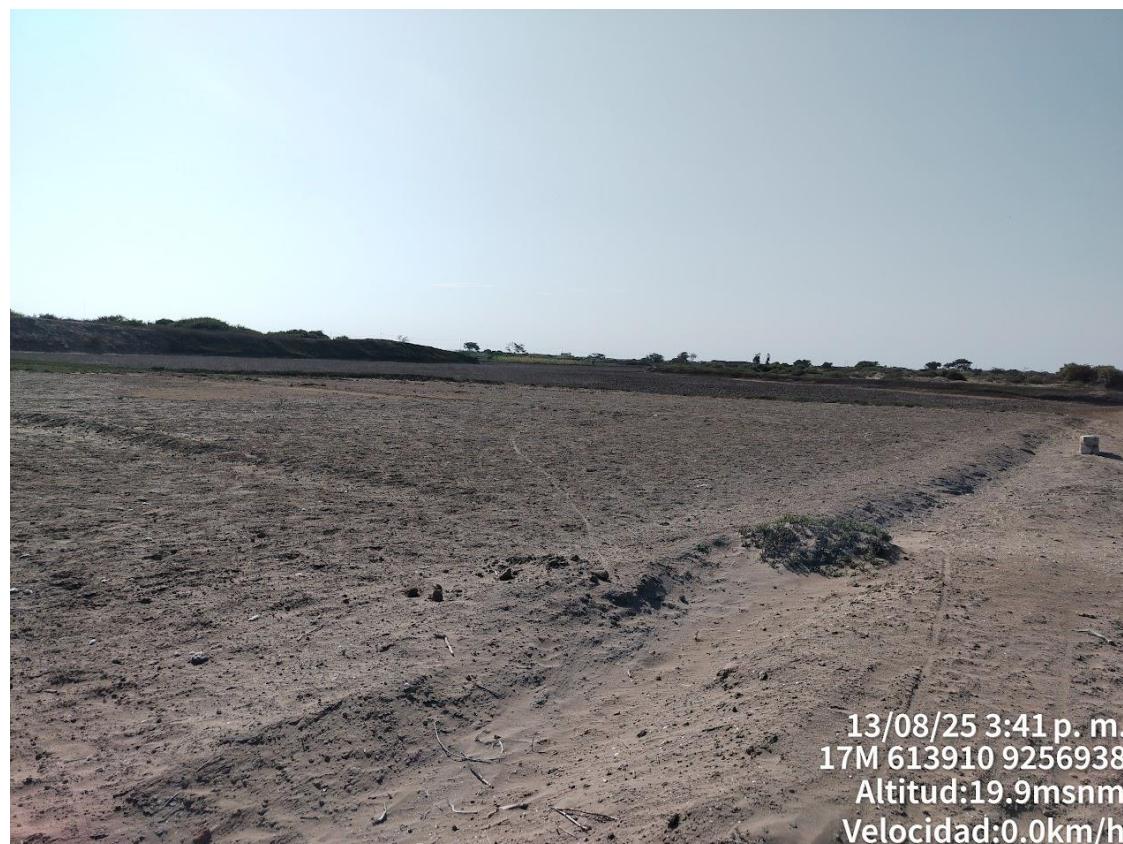
IMAGEN N°03: fotografía de la afectación 1, producida en el lado suroeste del BIP. Nótese la nivelación del área para fines agrícolas.

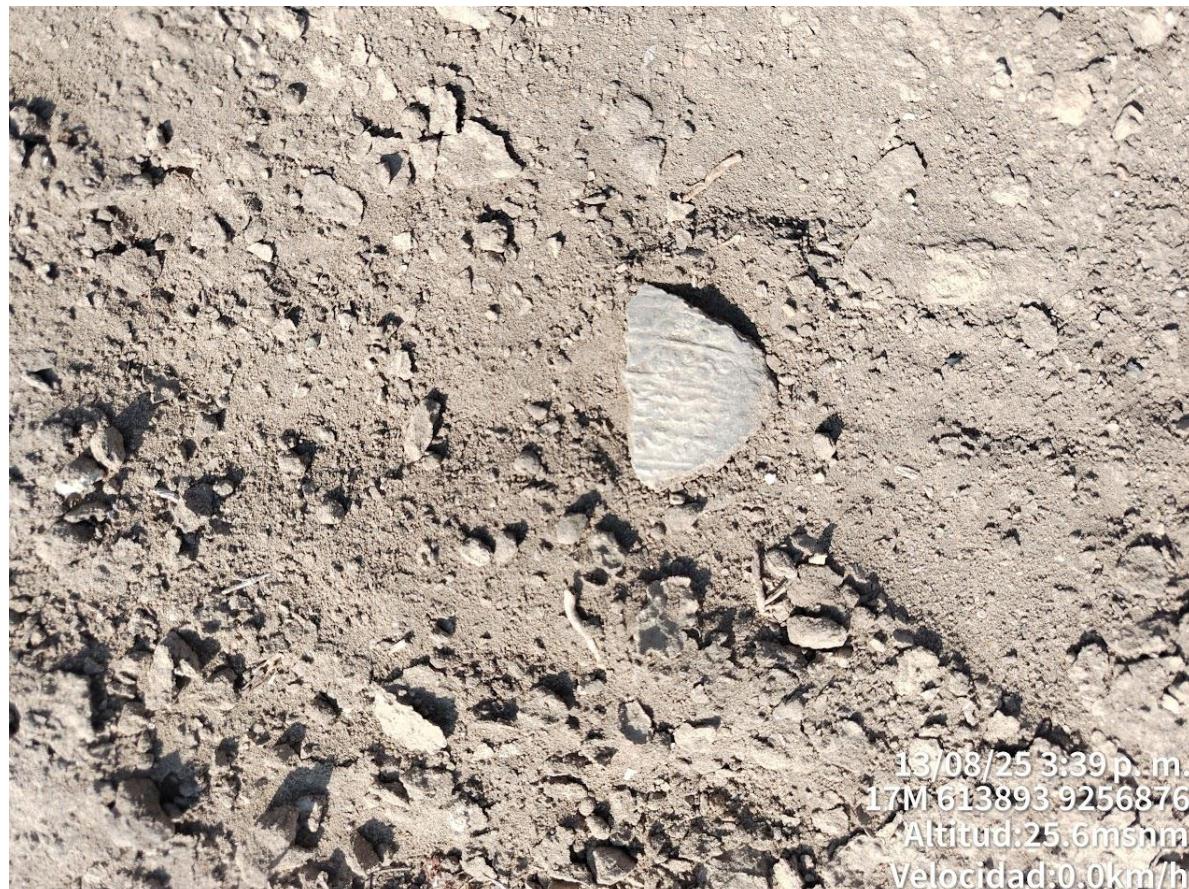
IMAGEN N°04: fotografía del fragmento de cerámica en superficie del área nivelada.

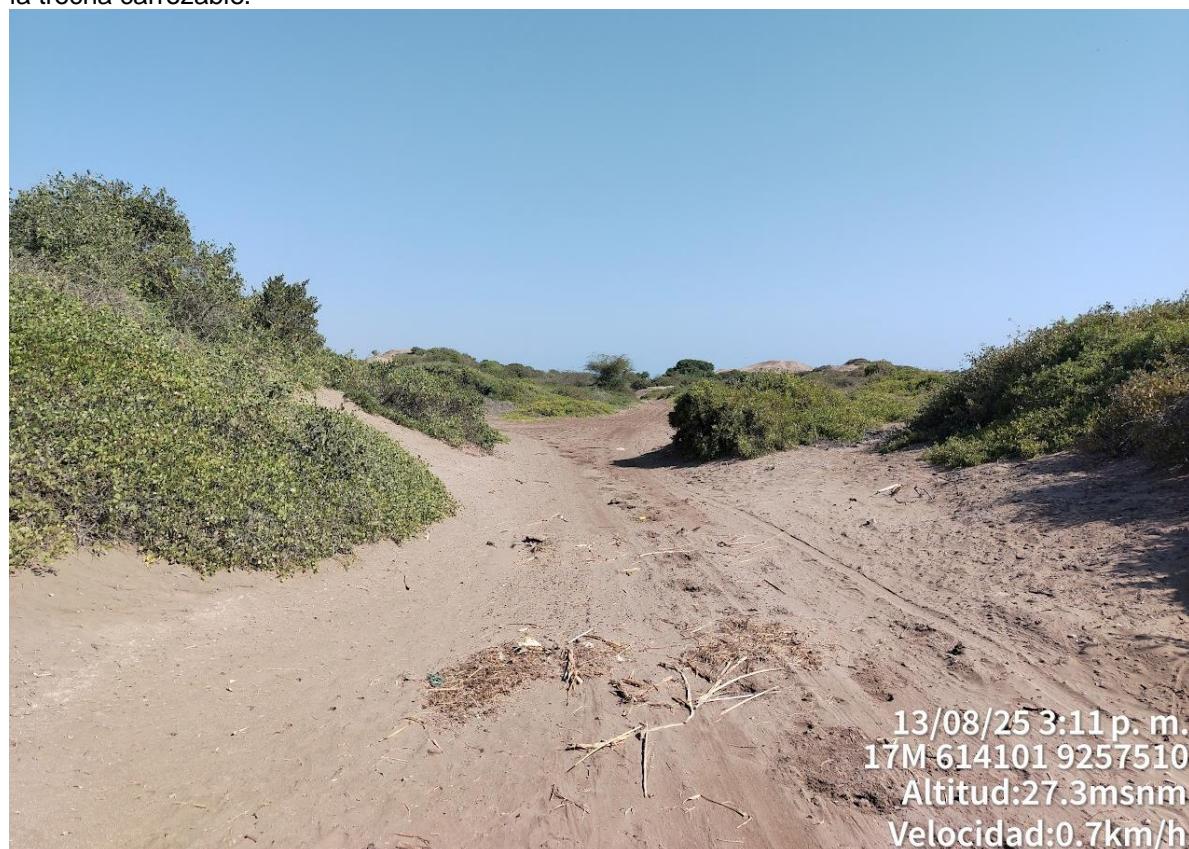
IMAGEN N°05: fotografía de la parte inicial de la afectación 2. Nótese la adaptación del terreno para la trocha carrozable.

2. *Camino carrozable que atraviesa el BIP en el lado adyacente a la estructura principal. El tramo comprende una longitud de 969 metros aproximadamente desde el extremo norte al extremo suroeste con un ancho aproximado de 3 a 4 metros. La coordenada UTM (WGS84), referencial de la afectación es PUNTO INICIAL: 614098.00E – 9257535.00N / PUNTO FINAL: 613884.00E – 9256629.00N.*

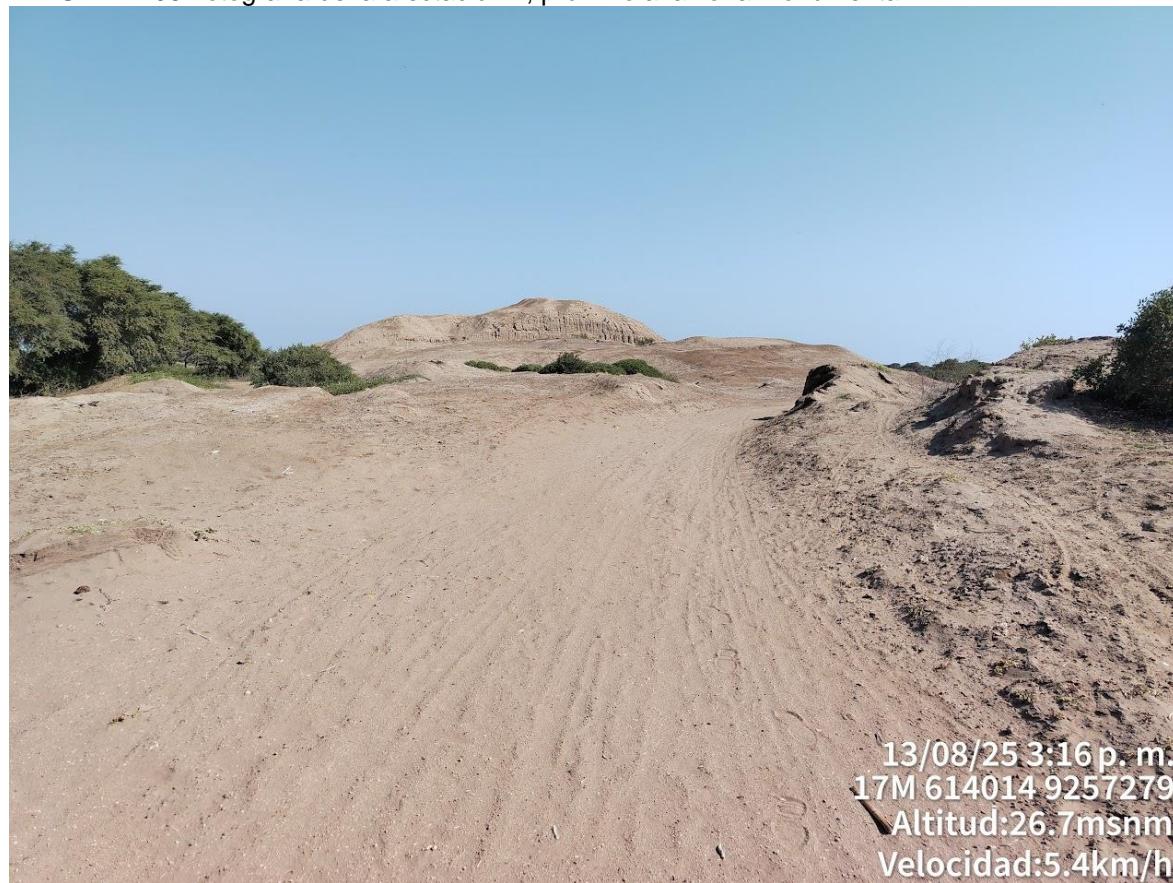
IMAGEN N°06: fotografía de la afectación 2, próximo a la zona monumental.

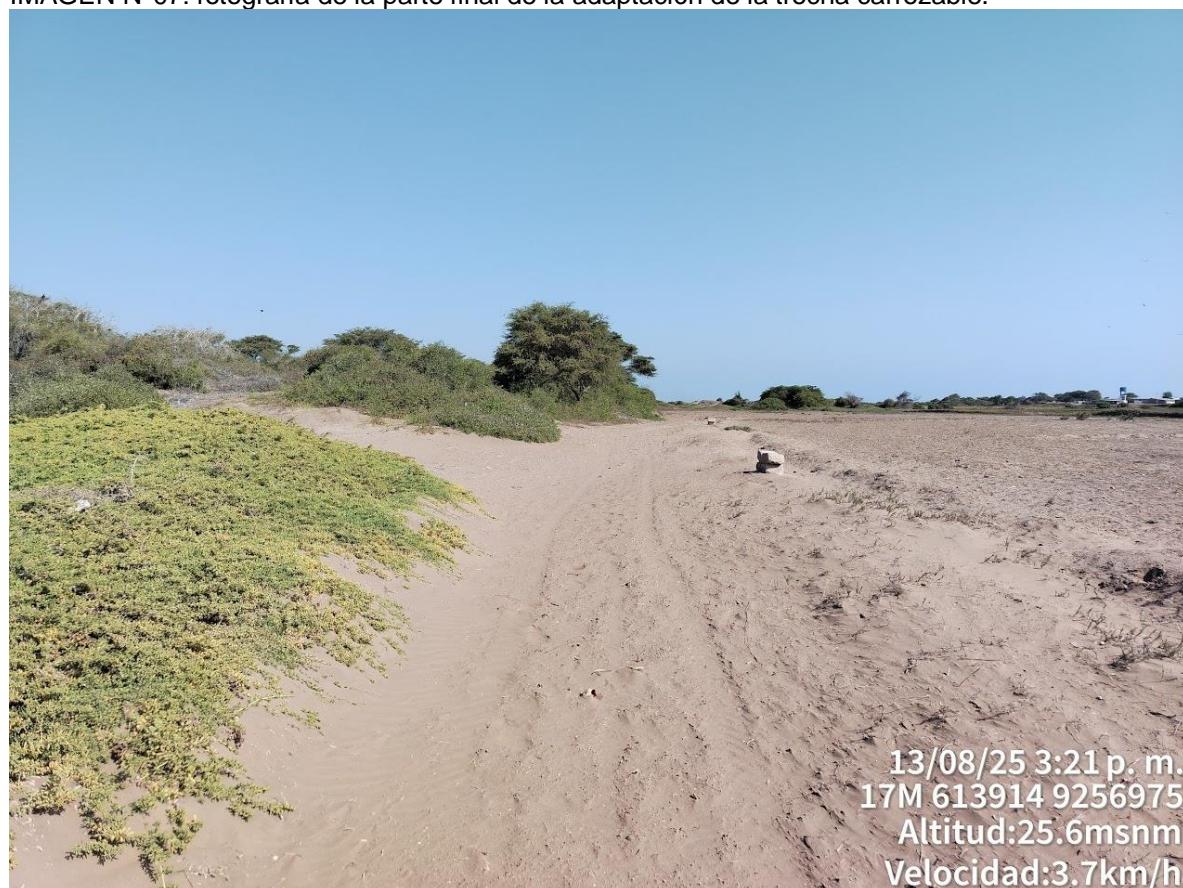
IMAGEN N°07: fotografía de la parte final de la adaptación de la trocha carrozable.
