## RESOLUCION DIRECTORAL N° 000352-2025-DGPA-VMPCIC/MC

## INFORME N° 000355-2025-DGPA-VMPCIC-ARD/MC

**Asunto :** SE REMITE EL INFORME DE INSPECCIÓN N° 009-2025-JCSM,  
DEL PAISAJE ARQUEOLÓGICO CHIPTAN ÁREA I Y ÁREA II,  
UBICADO EN EL DISTRITO DE ANTA, PROVINCIA DE  
ACOBAMBA Y DEPARTAMENTO DE HUANCAYA; A FIN  
DE IMPULSAR SU PROTECCIÓN PROVISIONAL.

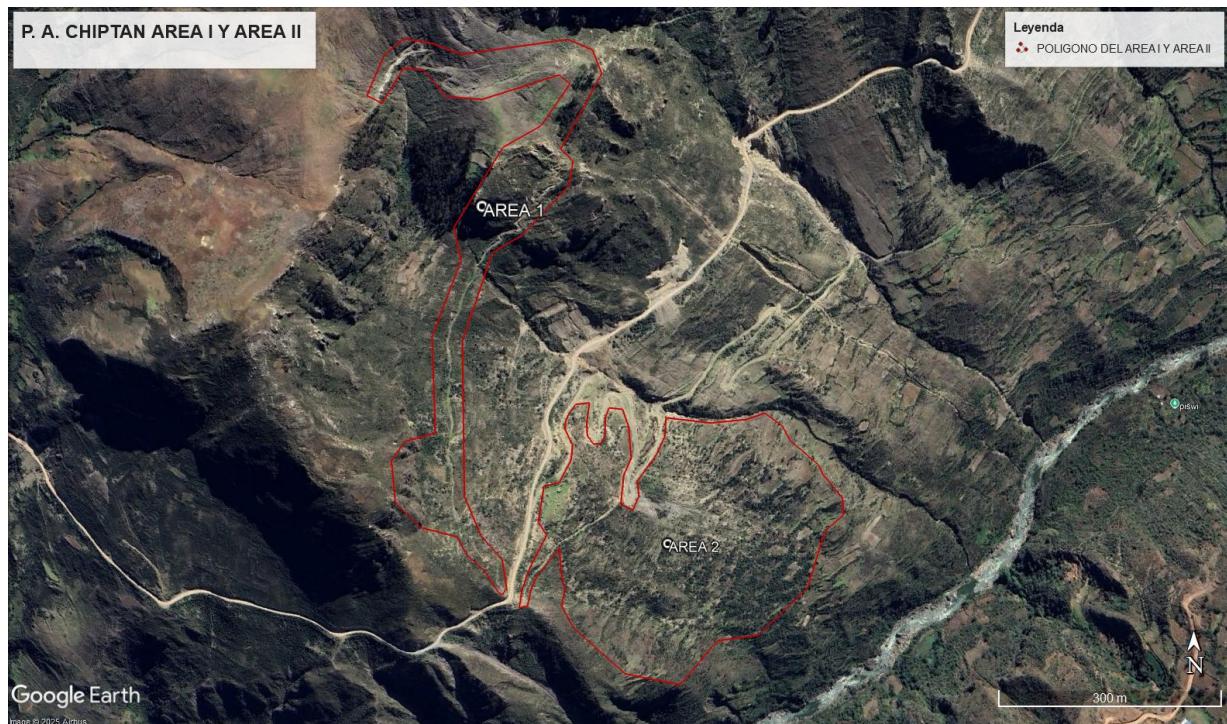
Imagen 2. Vista de imagen satelital de Google Earth, se aprecia las dos áreas del Paisaje Arqueológico Chiptan, en los que se ha identificado afectación.

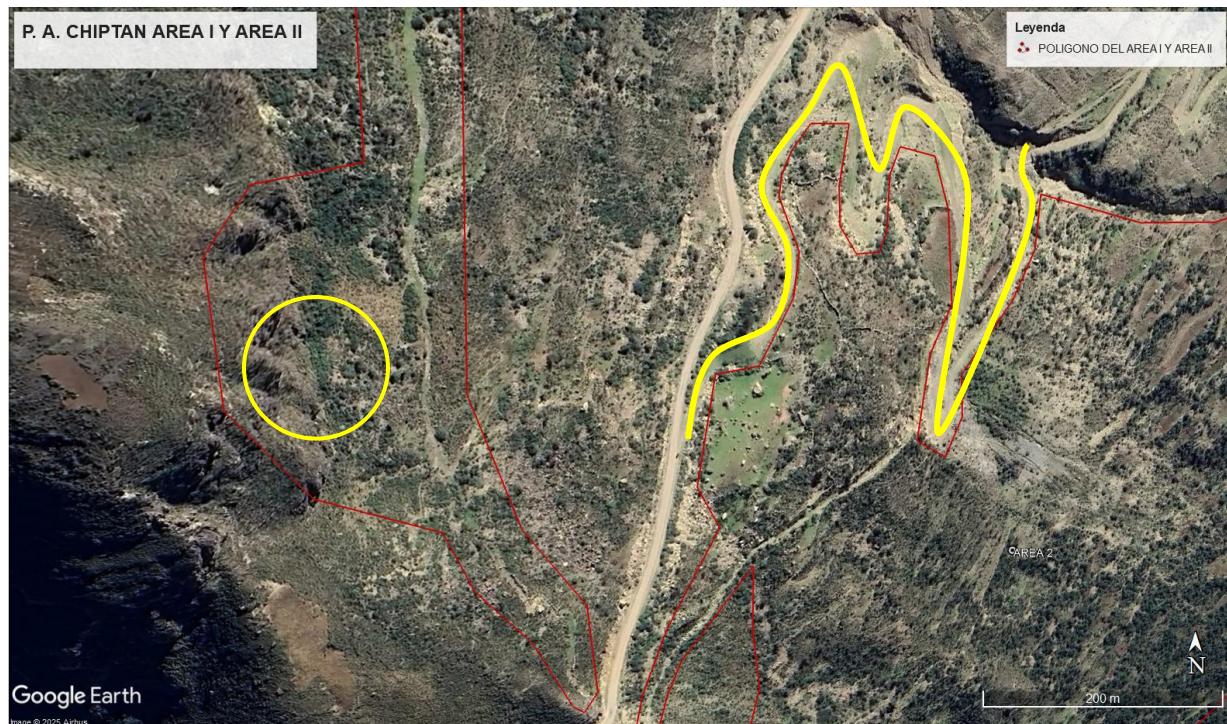
Fragilidad	Por las consideraciones expuestas, el área presenta alta fragilidad ya que de manera reciente se ha identificado la realización de exploraciones clandestinas y la apertura de una trocha carrozable, que ha generado daños y alteraciones, hechos que no contaban con ninguna autorización del Ministerio de Cultura.

Imagen 3. Vista satelital actual a través de Google Earth, en la que se observa las zonas de afectación, en círculo amarillo el área de exploración clandestina y en líneas amarillas la zona de apertura de una trocha carrozable.

- Señalización:	X	Se recomendó al área competente del Ministerio de Cultura gestionar la colocación paneles de señalización.
- Retiro de estructuras temporales, maquinarias, herramientas, elementos y/o accesorios:

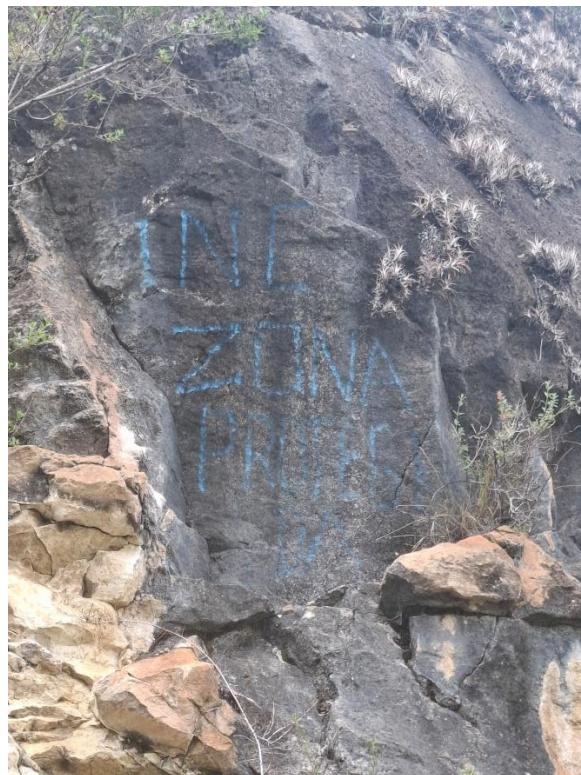
Fotografía 2. Inscripción con aerosol cerca de la entrada del abrigo rocoso del Área I, que presenta evidencias arqueológicas donde se lee: "INC ZONA PROTEGIDA".

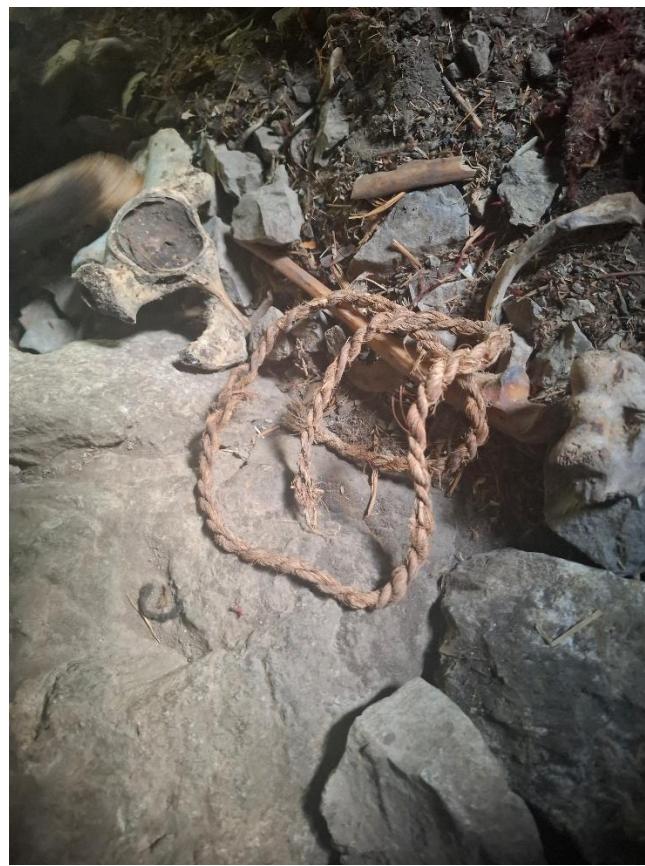
Fotografía 4. Interior del abrigo rocoso donde se observa soguillas y óseos humanos.

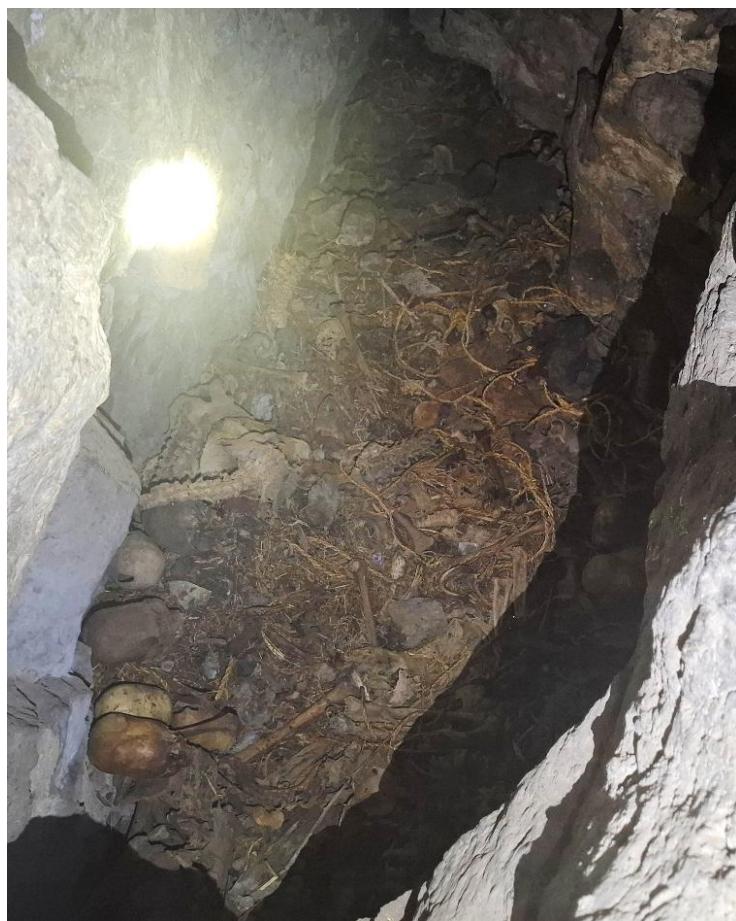
Fotografía 6. Interior de abrigo rocoso en el que se observa acumulación de restos óseos, soguillas de fibra y textiles.

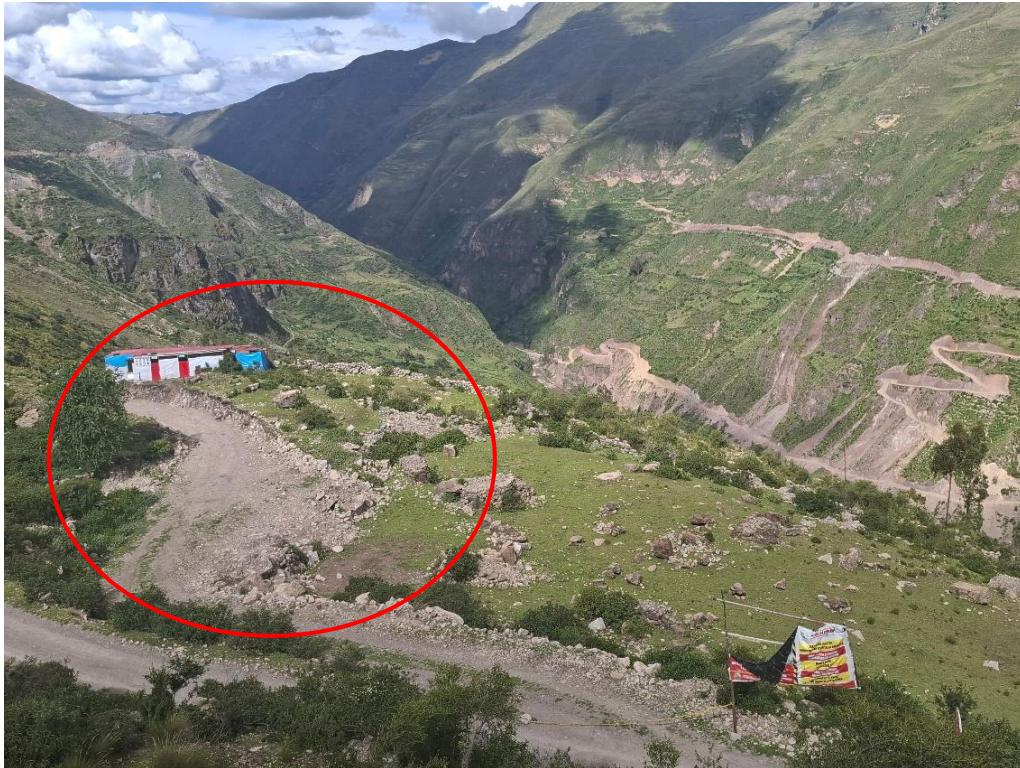
*El estado de conservación del PAISAJE ARQUEOLÓGICO CHIPTAN ÁREA I Y ÁREA II, presenta un estado de conservación que varía de REGULAR a MALO, ya que en ambos sectores se ha identificado afectación. En el área I se han realizado exploraciones clandestinas y en el área II se ha identificado la apertura de una trocha carrozable e instalación de estructuras precarias.*

Fotografía 7. Vista panorámica del Paisaje Arqueológico Chiptan área II, en la que se observa la apertura de una trocha carrozable e instalación de estructuras precarias en círculo rojo (Vista O-E).

MEDIDA		REFERENCIA
Paralización y/o cese de la afectación:	x	<i>Se ha oficiado a la Municipalidad distrital de Anchonga a que se abstenga de realizar trabajos en el Paisaje Arqueológico Chiptan Área I y Área II, sin contar con autorización del Ministerio de Cultura.</i>
Señalización	x	<i>Se recomendó al área competente del Ministerio de Cultura gestionar la colocación paneles de señalización.</i>

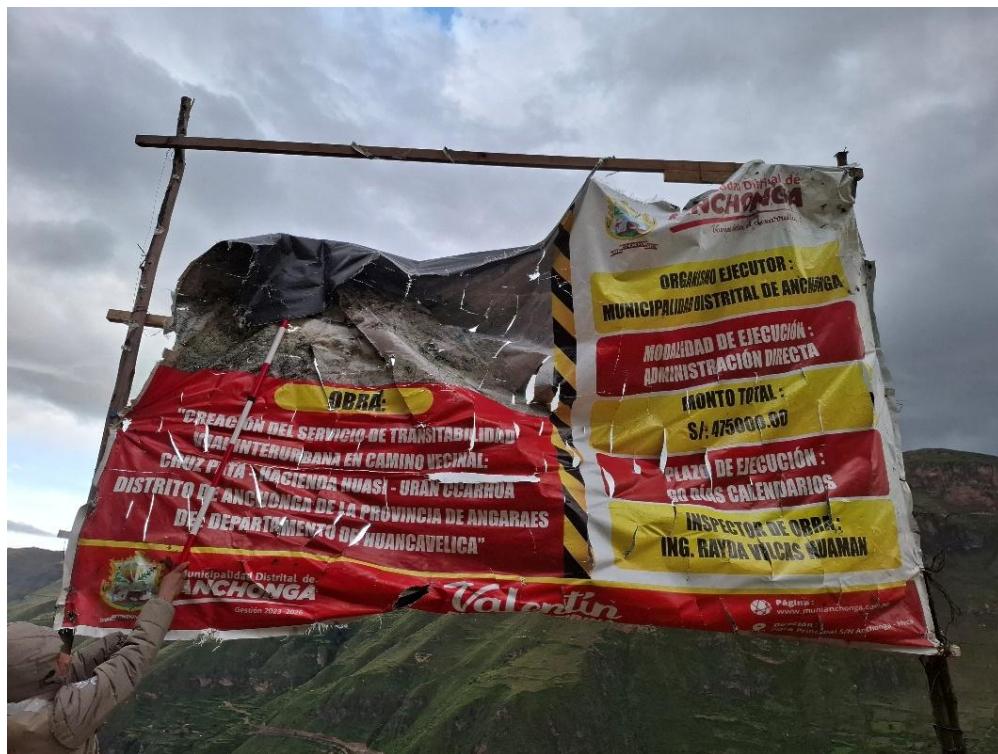
Fotografía 8. Cartel colocado por la municipalidad distrital de Anchonga, presunto responsable de la apertura de la trocha carrozable en el área II del Paisaje Arqueológico Chiptan área II.

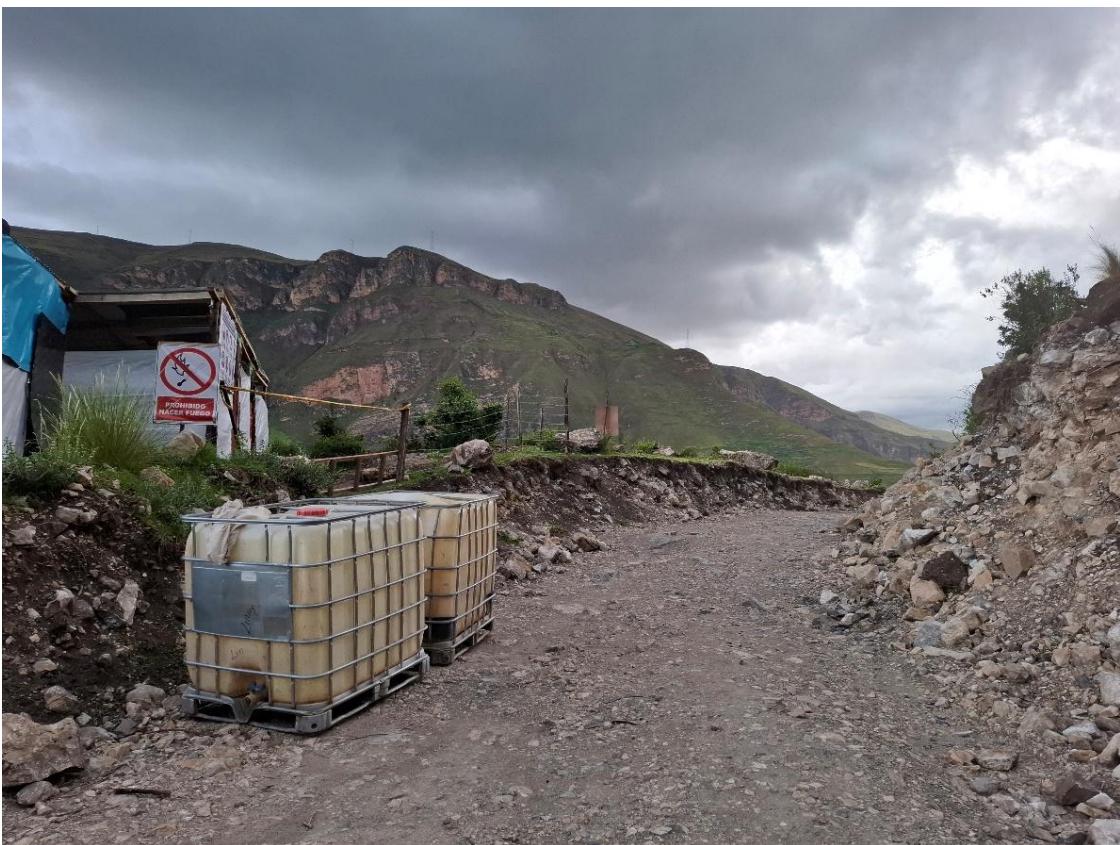
Fotografía 9. Vista del área de apertura de trocha carrozable e instalación de estructuras precarias en el Paisaje Arqueológico Chiptan Área II.

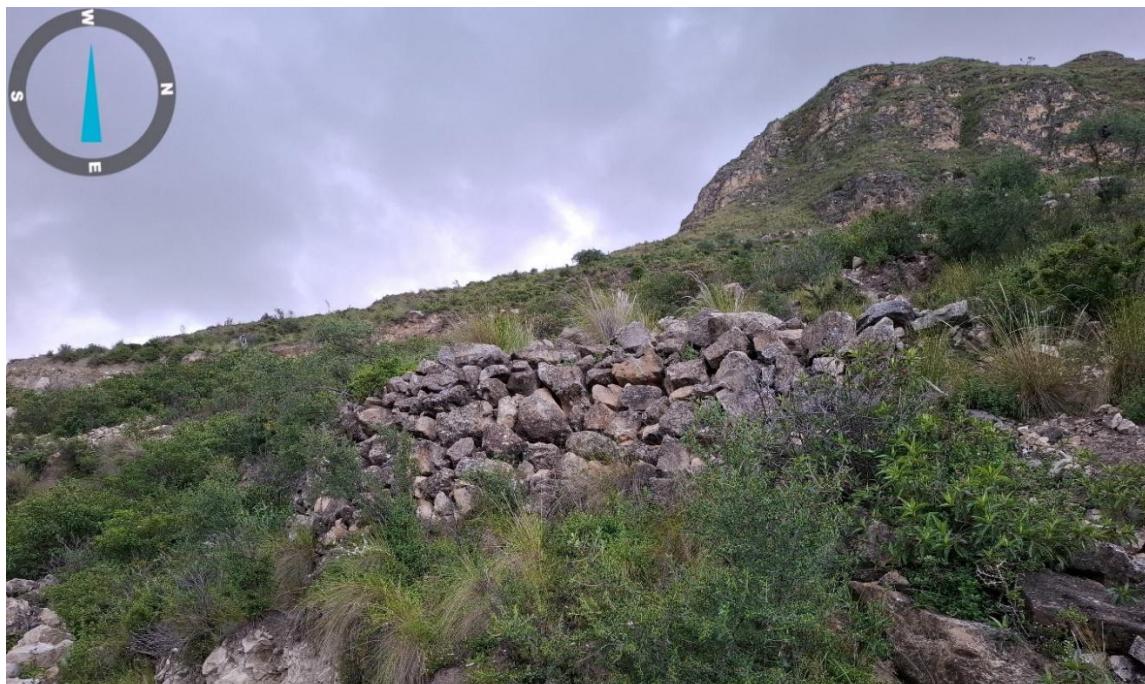
*En el área existe abundante vegetación que va generando afectación principalmente a la arquitectura prehispánica.*

Fotografía 10. Arquitectura prehispánica correspondiente a muros de contención de terrazas de cultivo prehispánicos en el Paisaje Arqueológico Chiptan área II.

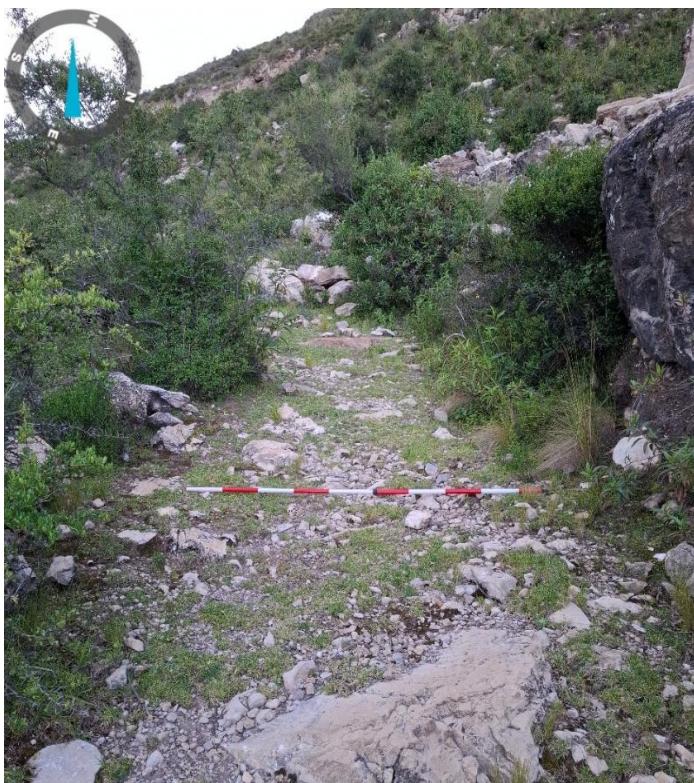
Fotografía 11. Vista de la calzada del camino prehistórico y demás elementos asociados del Paisaje Arqueológico Chiptan Área II.

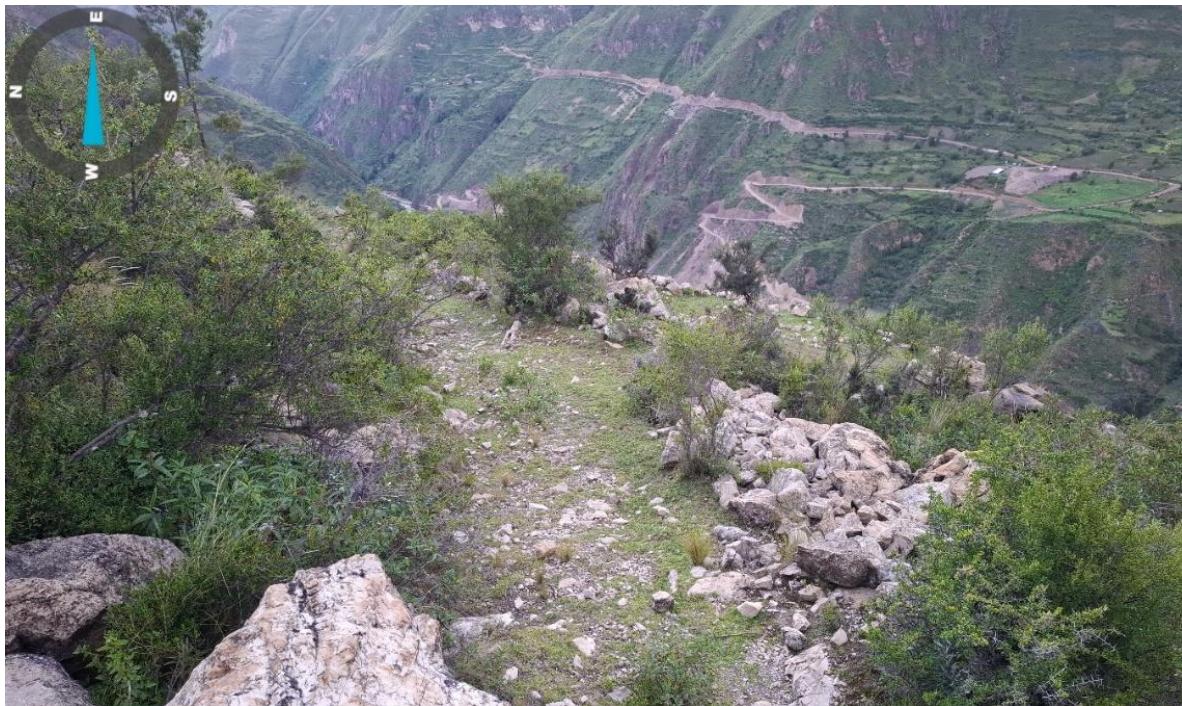
Fotografía 12. Vista del camino prehistórico y elementos asociados del Paisaje Arqueológico Chiptan Área II.

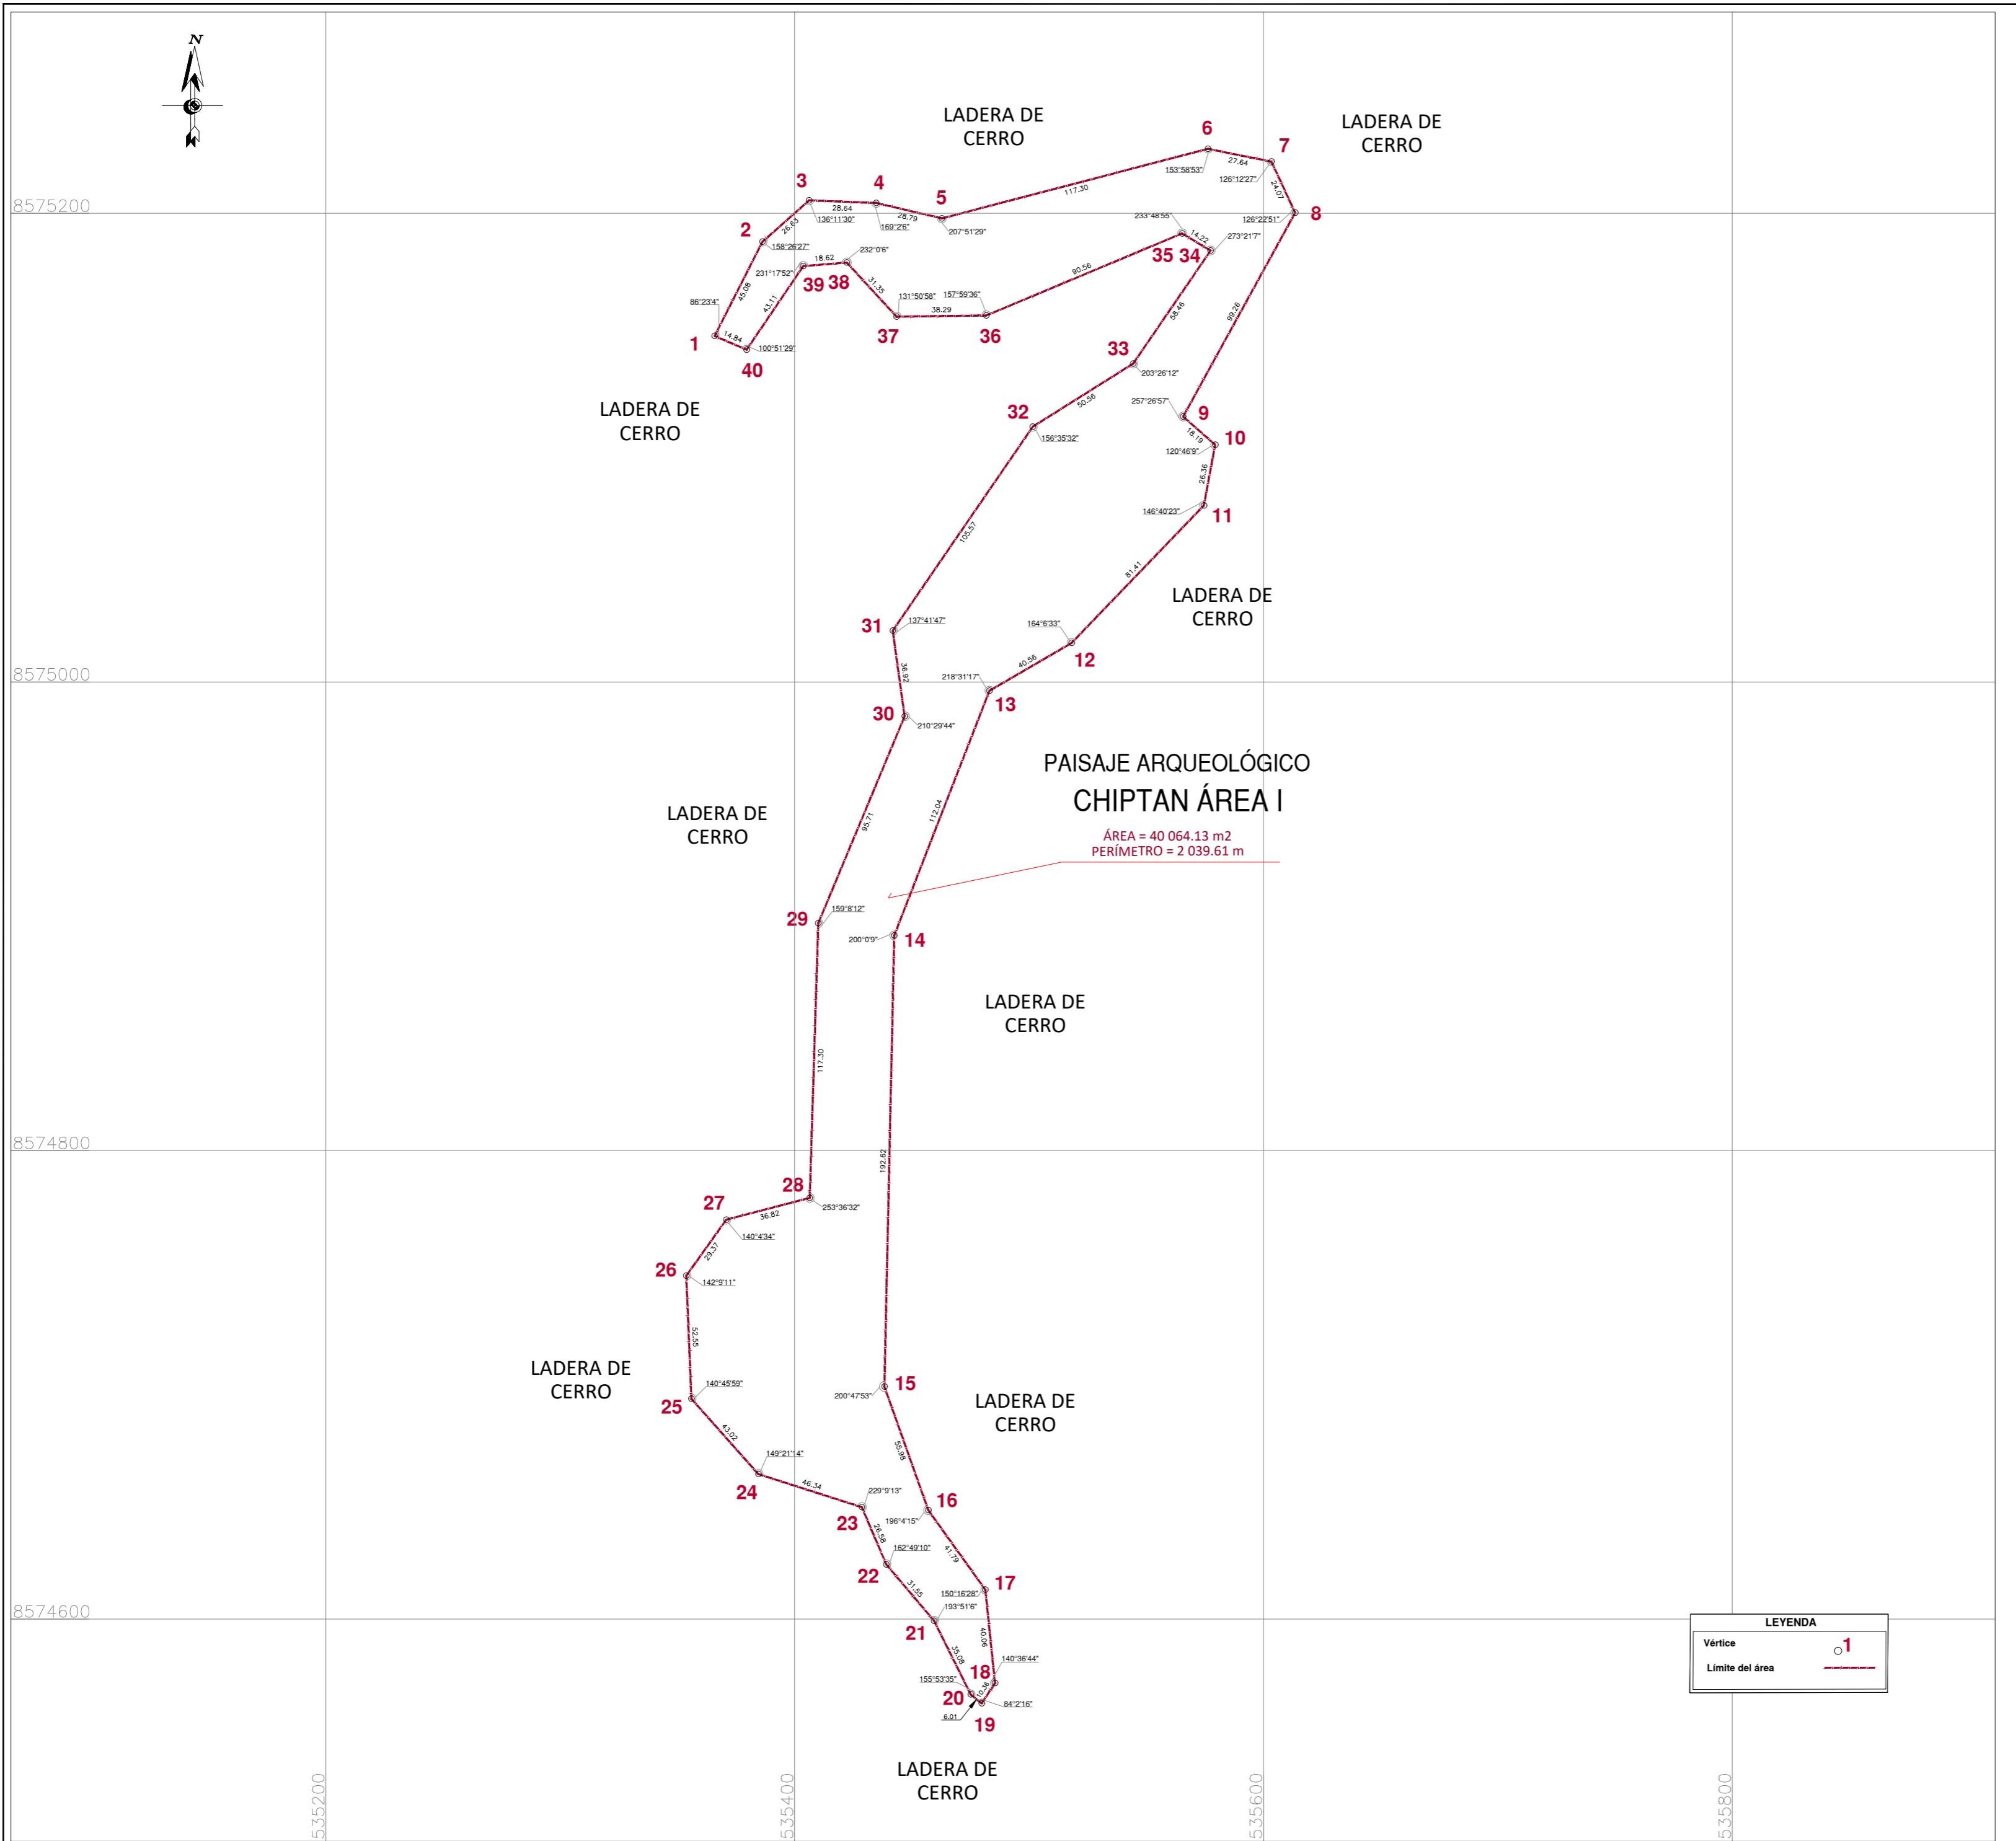
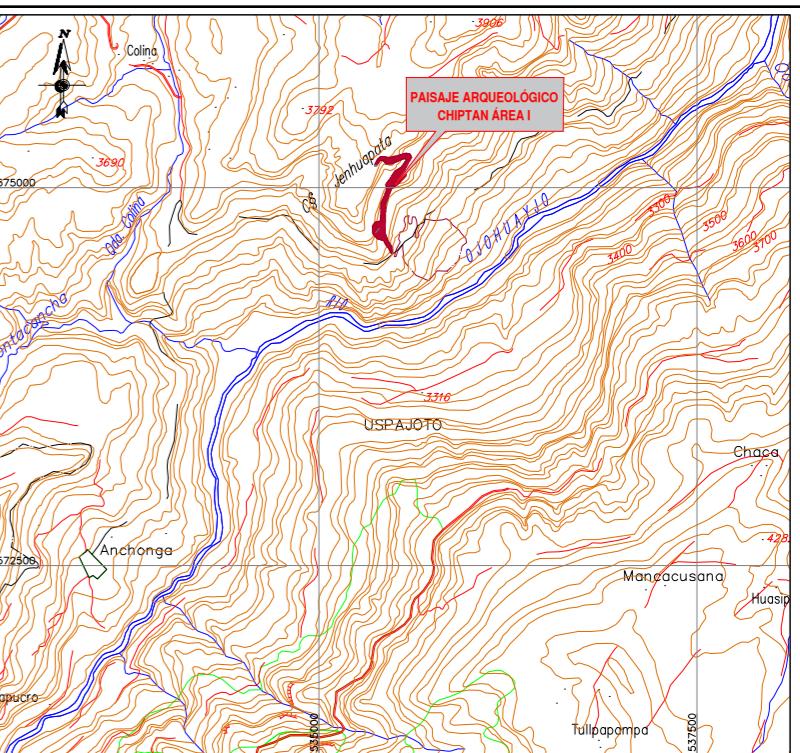
CUADRO DE DATOS TÉCNICOS DEL P.A. CHIPTAN ÁREA I				
VERTICE	LADO	DISTANCIA	ANG. INTERNO	ESTE (X)
				NORTE (Y)
1	1-2	45.08	86°23'4"	8535365.8660
2	2-3	26.63	158°26'27"	8535386.2410
3	3-4	28.64	136°11'30"	8535406.1610
4	4-5	28.79	169°2'6"	8575204.4320
5	5-6	117.30	207°51'29"	853462.8100
6	6-7	27.64	153°58'53"	853576.2920
7	7-8	24.07	126°12'27"	8575222.0940
8	8-9	99.26	126°22'51"	8575200.2500
9	9-10	18.19	257°26'57"	853565.7300
10	10-11	26.36	120°46'9"	8575113.2450
11	11-12	81.41	146°40'23"	8575016.3180
12	12-13	40.56	164°4'33"	853518.1370
13	13-14	112.04	218°31'17"	8574996.2190
14	14-15	192.62	200°0'9"	8574891.8010
15	15-16	55.98	200°47'53"	8574699.2250
16	16-17	41.79	196°4'15"	8574646.4690
17	17-18	40.06	150°16'28"	8574612.5020
18	18-19	10.36	140°36'44"	8574572.6520
19	19-20	6.01	84°2'16"	857457.7550
20	20-21	35.08	155°53'35"	8574567.8340
21	21-22	31.55	193°51'6"	857459.4910
22	22-23	26.58	162°49'10"	8574623.3100

23	23-24	46.34	229°9'13"	857428.6580
24	24-25	43.02	149°21'14"	8574661.8760
25	25-26	52.55	140°45'59"	8574694.0340
26	26-27	29.37	142°9'11"	857473.7620
27	27-28	36.82	140°4'34"	8574770.4630
28	28-29	117.30	253°36'32"	857406.4290
29	29-30	95.71	159°8'12"	8574896.9970
30	30-31	36.92	210°29'44"	857446.9140
31	31-32	105.57	137°41'47"	8575021.9060
32	32-33	50.56	156°35'32"	8575108.9590
33	33-34	58.46	203°26'12"	8575135.8580
34	34-35	14.22	273°21'7"	8575184.0840
35	35-36	90.56	233°48'55"	8575191.4210
36	36-37	38.29	157°59'36"	8575156.4050
37	37-38	31.35	131°50'58"	8575443.4580
38	38-39	18.62	232°0'6"	8575178.9880
39	39-40	43.11	231°17'52"	8575403.6800
40	40-1	14.84	100°51'29"	8575379.5040
TOTAL		2039.61	6839'59"55"	8575141.8030
