## RESOLUCION DIRECTORAL N° 000354-2025-DGPA-VMPCIC/MC

## INFORME N° 000359-2025-DGPA-VMPCIC-ARD/MC

**Asunto :** PROTECCION PROVISIONAL DEL PAISAJE CULTURAL  
CAMINO INCA TRAMO XAUXA-PACHACAMAC, SUB  
TRAMO SISICAYA-PACHACAMAC (DIST. CIENEGUILLA;  
PROV. Y DEP. LIMA).

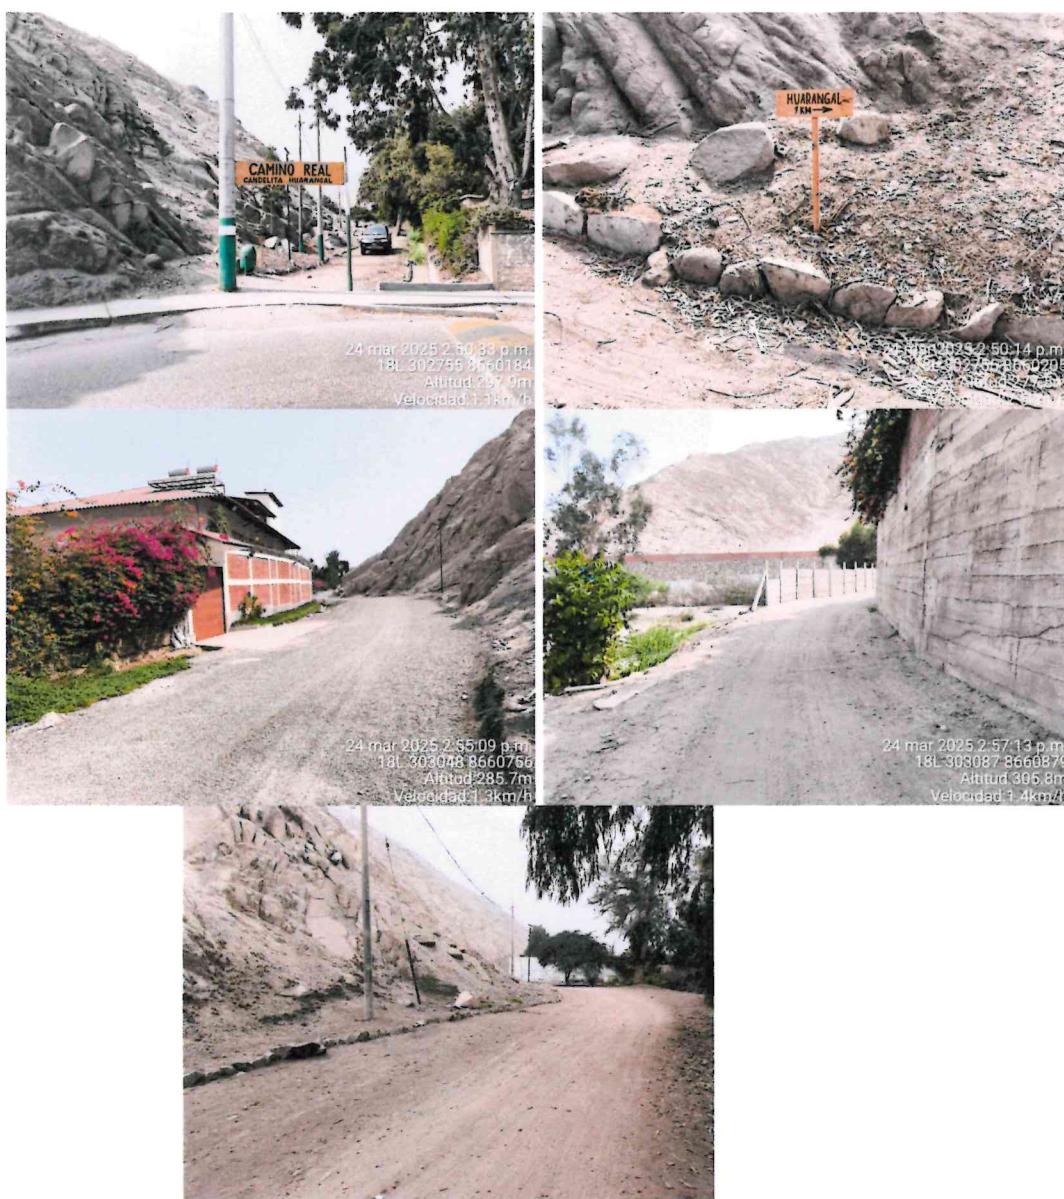
**V. REGISTRO FOTOGRÁFICO**

Se encuentra en mal estado de conservación, debido a afectaciones ocasionadas por el tránsito vehicular.

Mosaico de imágenes del tramo del PAISAJE CULTURAL CAMINO INCA TRAMO XAUXA-PACHACAMAC, SUB TRAMO SISICAYA-PACHACAMAC, en donde se solicita la protección provisional, como se puede apreciar, el camino prehispánico viene siendo utilizado como vía alterna para el tránsito de vehículos motorizados.

MEDIDA	REFERENCIA
- Paralización y/o cese de la afectación:	
- Desmontaje:	
- Apuntalamiento:	
- Incautación:	
- Señalización:	X MONUMENTACIÓN DE HITOS Y PANELES SEÑALIZACIÓN DEL MAP.
- Retiro de estructuras temporales, maquinarias, herramientas, elementos y/o accesorios:
