RESOLUCION DIRECTORAL N° 000355-2025-DGPA-VMPCIC/MC

Asunto : SE REMITE EL INFORME SOBRE LA PROTECCIÓN
PROVISIONAL DEL SITIO ARQUEOLÓGICO ALTO
MOLINO, UBICADO EN EL DISTRITO Y PROVINCIA DE
CARAVELI, DEPARTAMENTO DE AREQUIPA.

3.9 En cumplimiento de las disposiciones acotadas y de la propuesta contenida en el Informe de Inspección N° 013-2025-JBP de fecha 25 de agosto de 2025 elaborado por el Lic. Jorge Baca Puma de la Dirección Desconcentrada de Cultura Arequipa, brinda detalles de la evaluación del bien inmueble prehispánico atendiendo a su

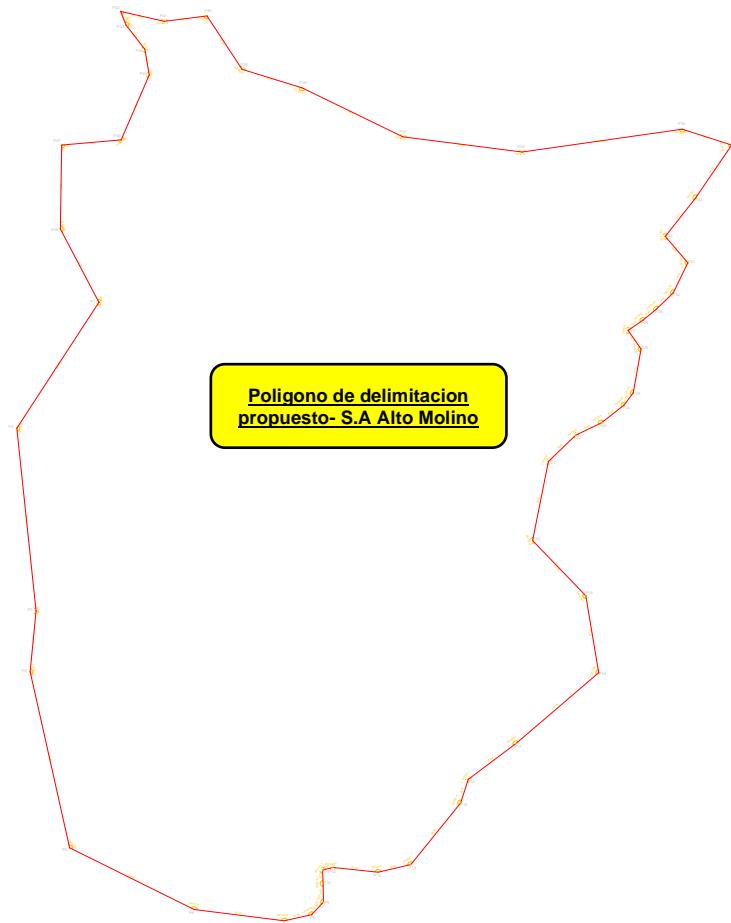
a. PLANTEAMIENTO DE LA POLIGONAL DE PROTECCIÓN PROVISIONAL

CUADRO DE COORDENADAS S.A ALTO MOLINO					
VERTICE	LADO	DIST.	ANGULO	ESTE	NORTE
P1	P1 - P2	159.82	238°46'55"	673642.07	8256339.67
P2	P2 - P3	197.62	142°13'48"	673557.37	8256204.14
P3	P3 - P4	65.61	191°7'42"	673577.22	8256007.52
P4	P4 - P5	193.84	162°31'12"	673571.09	8255942.20
P5	P5 - P6	144.56	129°26'26"	673611.79	8255752.68
P6	P6 - P7	93.80	160°7'11"	673740.23	8255686.32
P7	P7 - P8	28.95	159°20'38"	673833.24	8255674.18
P8	P8 - P9	18.30	145°34'23"	673861.42	8255680.79
P9	P9 - P10	20.03	136°20'6"	673873.75	8255694.31
P10	P10 - P11	14.23	178°56'56"	673873.29	8255714.34
P11	P11 - P12	10.88	256°12'32"	673872.71	8255728.55
P12	P12 - P13	47.30	202°26'19"	673883.16	8255731.58
P13	P13 - P14	34.59	159°48'4"	673930.18	8255726.39
P14	P14 - P15	83.88	141°43'7"	673963.75	8255734.71
P15	P15 - P16	26.57	159°26'13"	674015.18	8255800.98
P16	P16 - P17	62.49	214°39'43"	674023.05	8255826.35
P17	P17 - P18	114.40	176°22'22"	674072.24	8255864.91

P18	P18 - P19	83.97	122°35'50"	674157.63	8255941.04
P19	P19 - P20	80.86	146°23'47"	674144.32	8256023.94
P20	P20 - P21	86.65	233°32'18"	674089.45	8256083.35
P21	P21 - P22	39.85	214°8'37"	674105.71	8256168.46
P22	P22 - P23	29.56	198°33'45"	674133.87	8256196.66
P23	P23 - P24	30.30	167°3'57"	674160.33	8256209.84
P24	P24 - P25	16.15	164°57'22"	674183.74	8256229.08
P25	P25 - P26	47.81	154°14'9"	674193.13	8256242.22
P26	P26 - P27	24.11	136°42'47"	674201.24	8256289.34
P27	P27 - P28	18.76	268°4'3"	674187.93	8256309.44
P28	P28 - P29	18.25	174°41'42"	674203.21	8256320.32

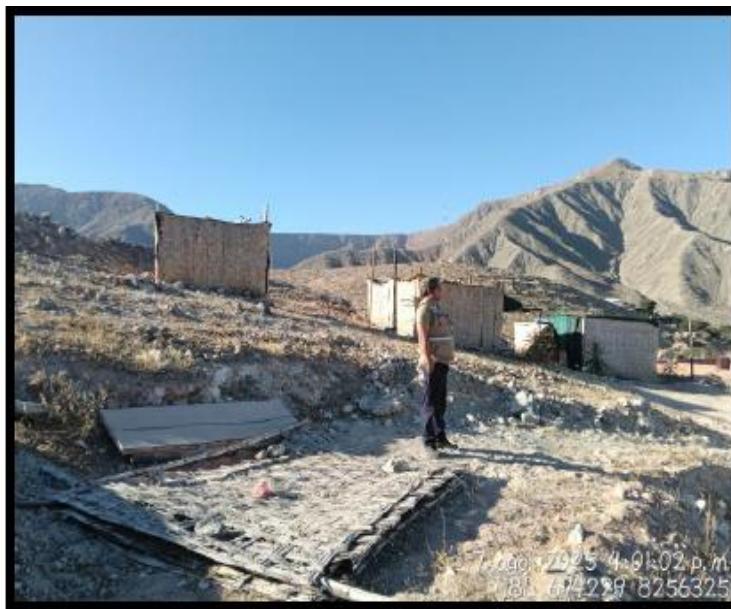
Foto N° 01: correspondiente al 07de agosto del 2025, en el que se visualiza el área correspondiente a la presente evaluación.

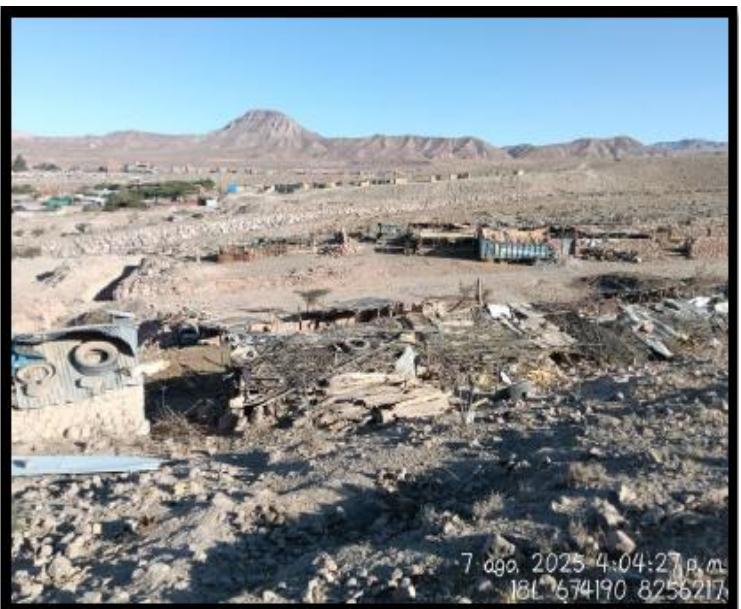
Foto N° 02: correspondiente al 07de agosto del 2025, en el que se visualiza la instalación de ambientes precarios que van avanzando hacia espacios culturales.

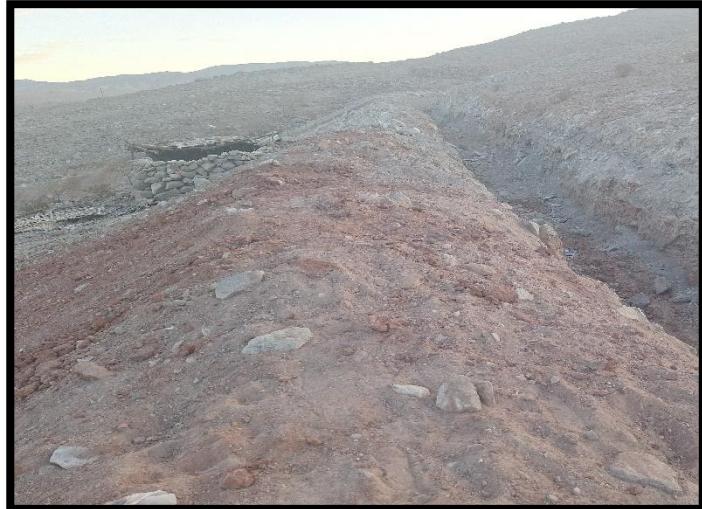
Foto N° 03: correspondiente al 07de agosto del 2025, en el que se visualiza la apertura de una zanja en espacios próximos a evidencia cultural.

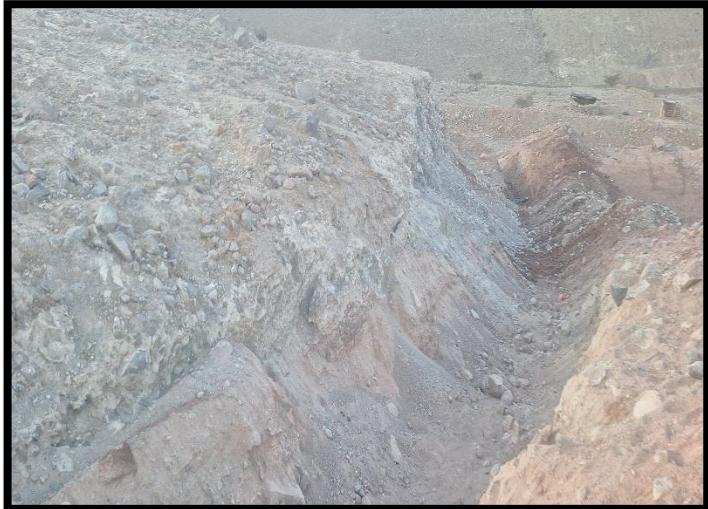
Foto N° 04: correspondiente al 07de agosto del 2025, en el que se visualiza que la excavación y remoción de suelos posiblemente habría afectado evidencia cultural.

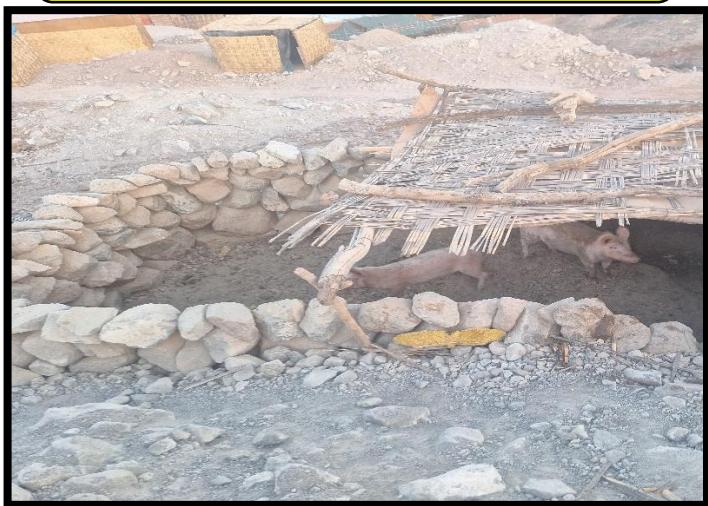
Foto N° 06: correspondiente al 07de agosto del 2025, en el que se visualiza un corral de chanchos de data contemporánea.

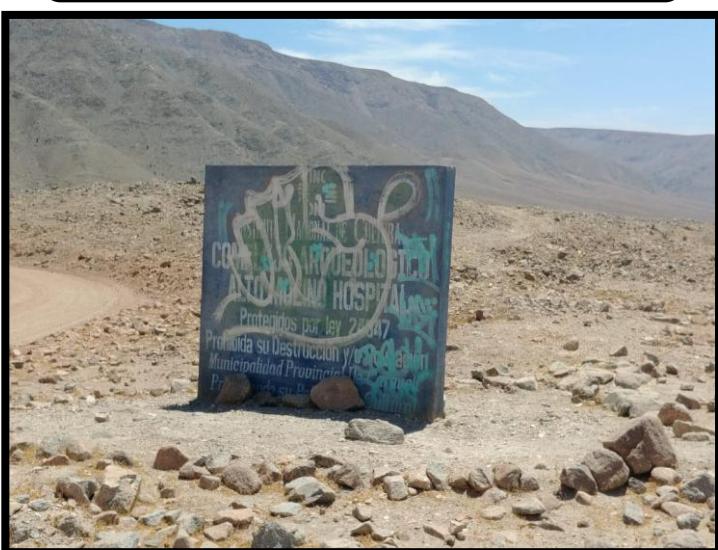
Foto N° 07: véase en la imagen fotográfica el panel informativo que indica la condición cultural, el que se encuentra en mal estado de conservación.

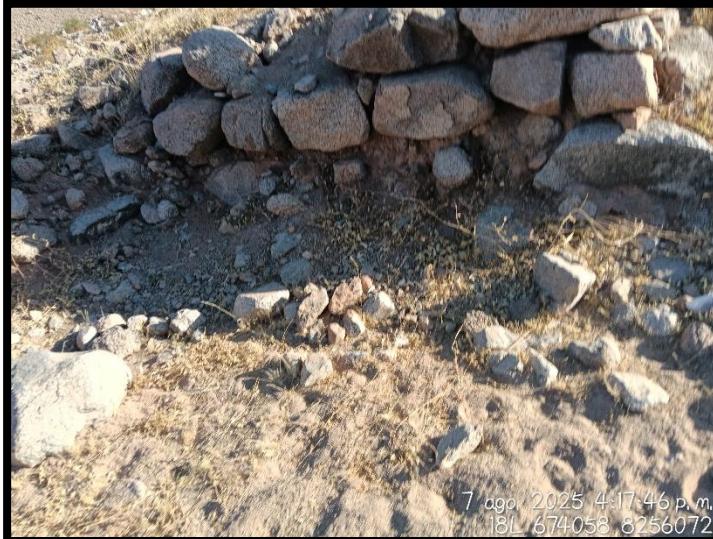
Foto N° 09: véase en la imagen fotográfica un tramo de muro de contención y/o retención de data prehistórica.

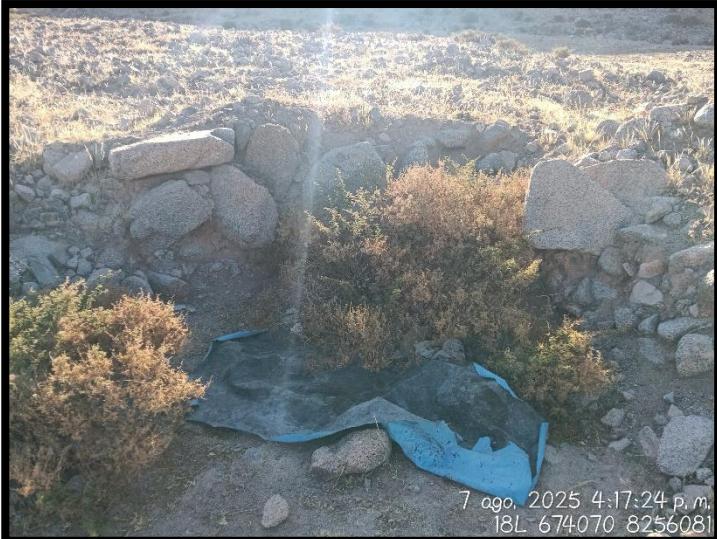
Foto N° 10: véase en la imagen fotográfica un tramo de muro correspondiente a un recinto de data prehistórica.

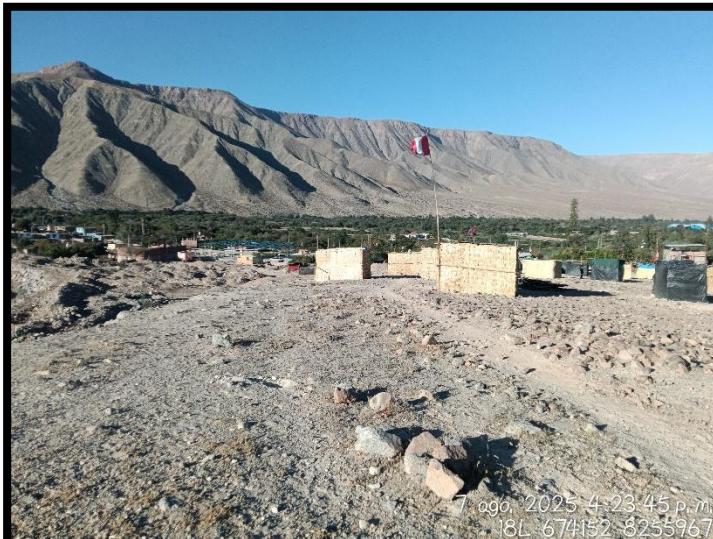
Foto N° 11: véase en la imagen fotográfica un conjunto de ambientes habitables precarios producto del crecimiento demográfico.

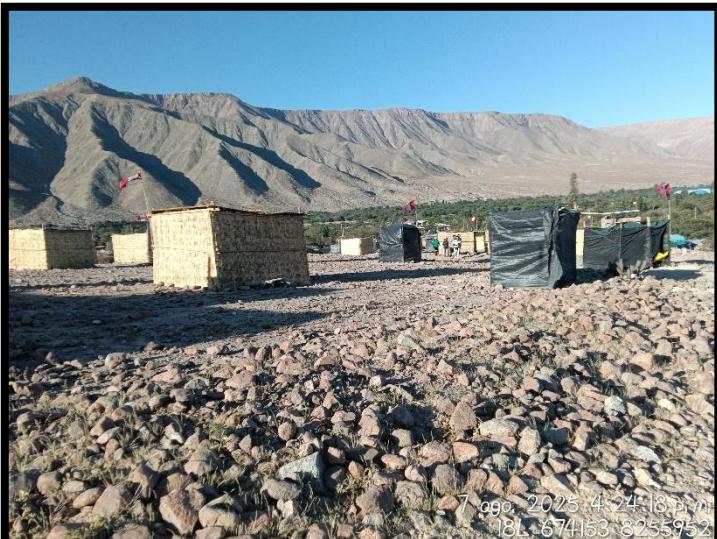
Foto N° 12: véase en la imagen fotográfica un conjunto de ambientes habitables precarios producto del crecimiento demográfico.
