## RESOLUCION DIRECTORAL N° 000357-2025-DGPA-VMPCIC/MC

**Asunto :** SOLICITUD DE PROTECCIÓN PROVISIONAL DE HUACA  
RELAIZA UBICADO EN EL DISTRITO DE JAYANCA,  
PROVINCIA Y DEPARTAMENTO DE LAMBAYEQUE.

**INFORME N° 001478-2025-DSFL-DGPA-VMPCIC/MC**

## INFORME N° 000178-2025-DSFL-DGPA-VMPCIC-MDR/MC

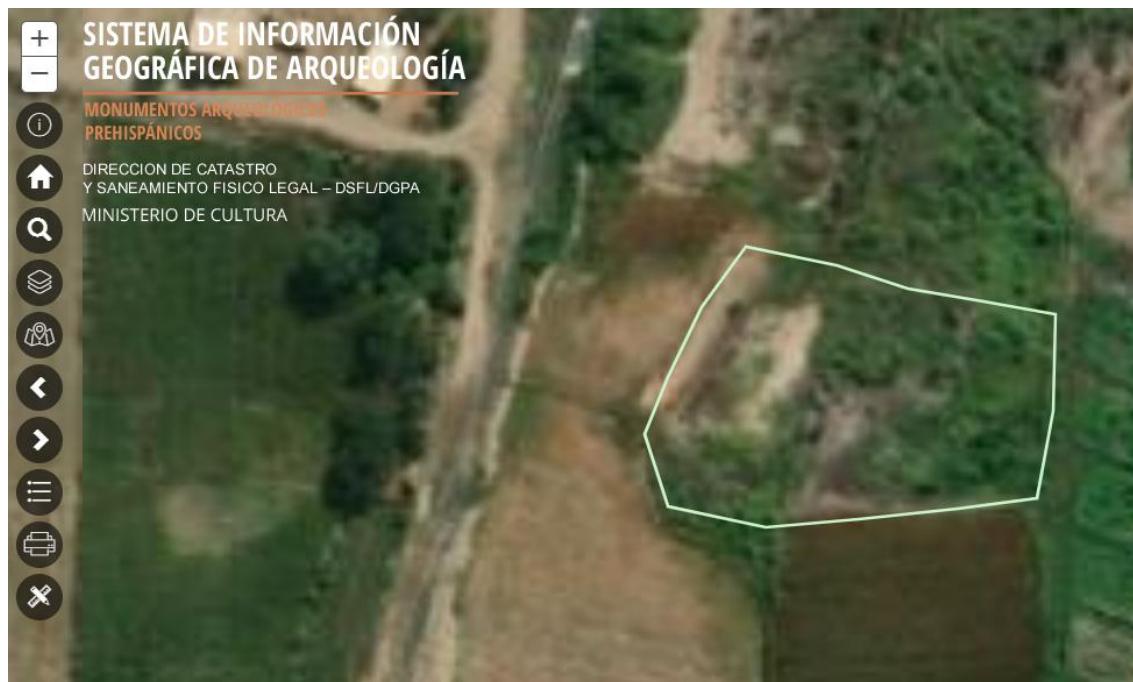
IMAGEN N° 1: Imagen tomada del S.I.G.D.A indicando la propuesta del polígono (color blanco) del sitio arqueológico Huaca Relaiza.

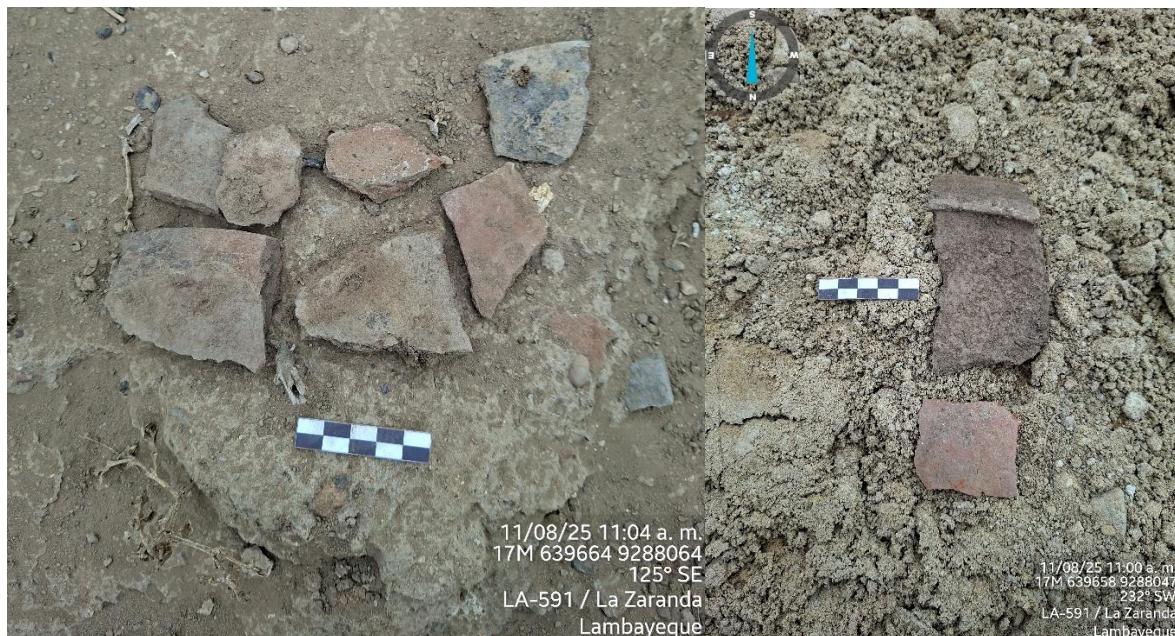
11/08/25 11:04 a. m.  
17M 639664 9288064  
125° SE  
LA-591 / La Zaranda  
Lambayeque

IMAGEN N° 3: Evidencia de la presencia de cerámica en superficie.

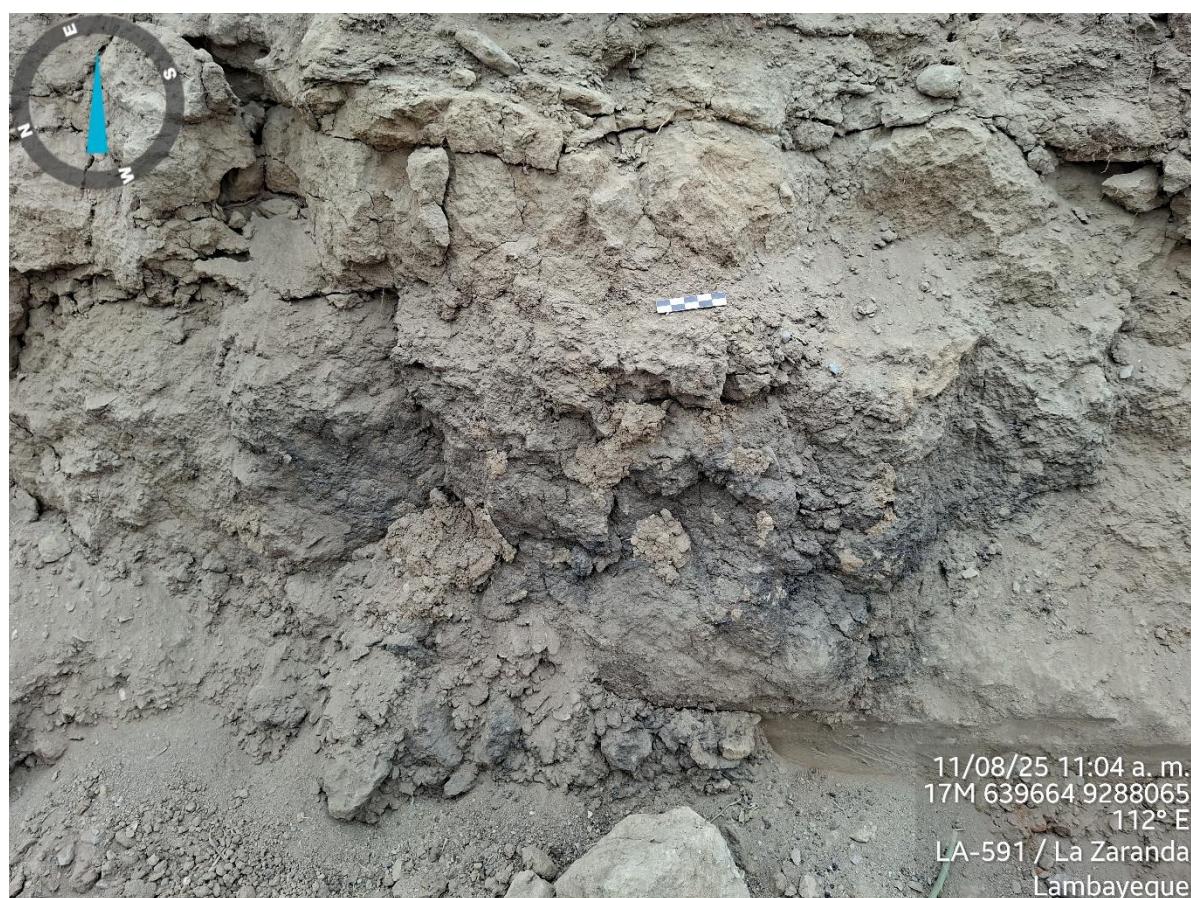
11/08/25 11:04 a. m.  
17M 639664 9288065  
112° E  
LA-591 / La Zaranda  
Lambayeque

IMAGEN N° 4: Presencia de quema en el perfil del montículo.

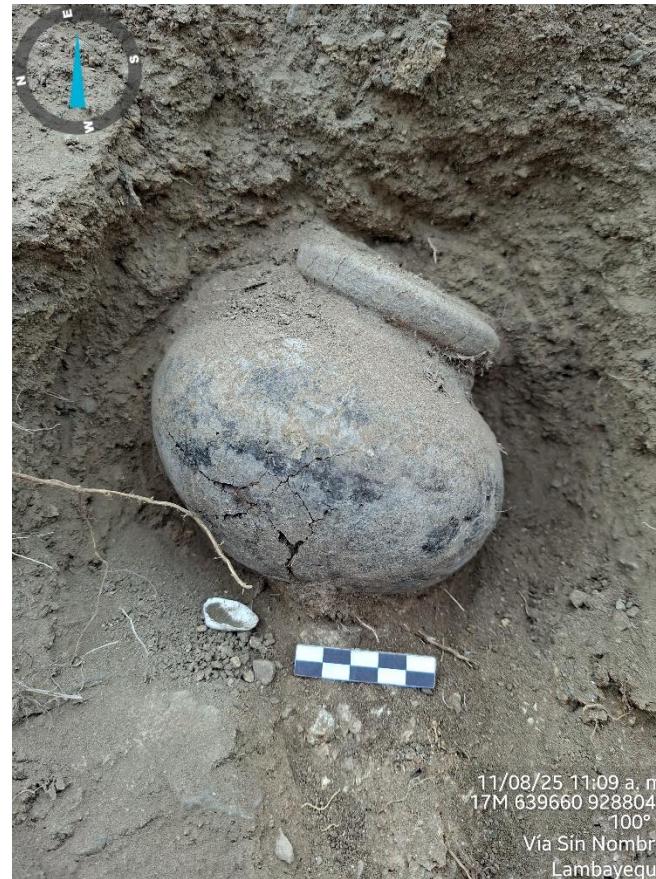
IMAGEN N° 5: Cerámica completa, correspondiente a una olla que se encontraba en el perfil del montículo, fue rescatada y llevada al Museo Nacional de Sicán.

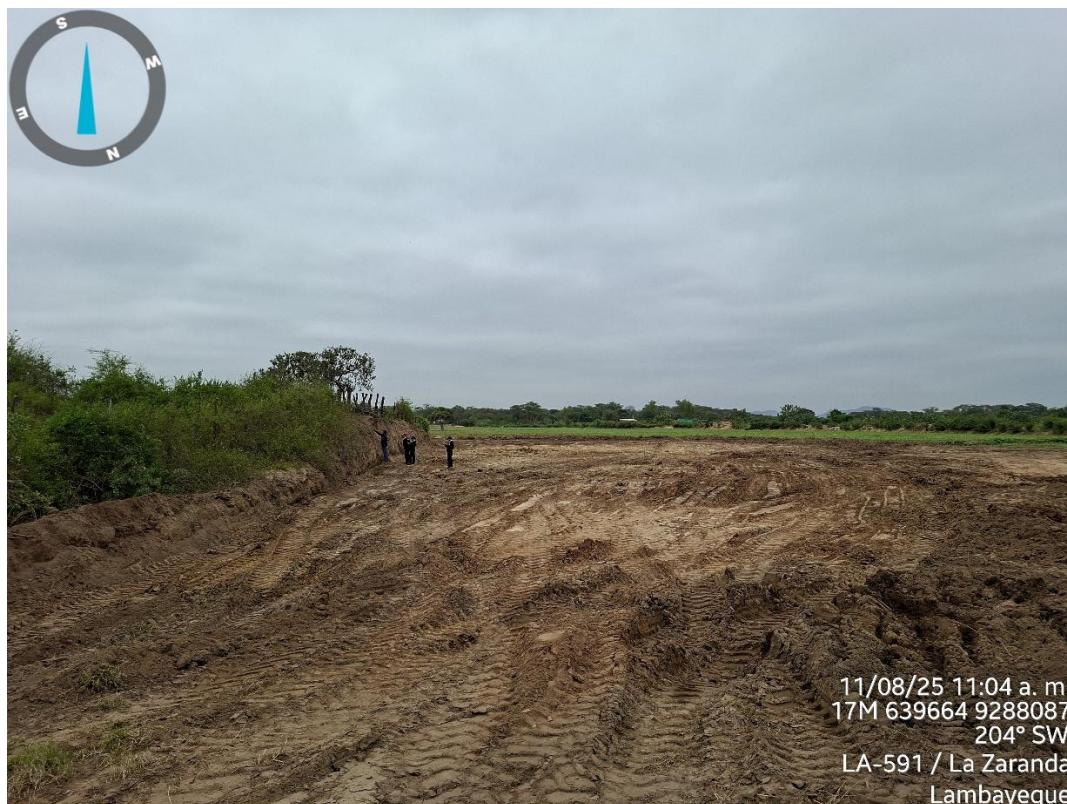
El sitio arqueológico ha sido afectado por el paso de maquinaria pesada que ha destruido gravemente el montículo arqueológico dejando expuesto vasijas enteras producto de la remoción. Se constató la nivelación del terreno, lo que ha ocasionado la destrucción de aproximadamente el 30 % del montículo. Si bien este no conservaba su altura original, aún se mantenía la base. Asimismo, se observó un perfilado desde la base hasta la cima del montículo en la porción ubicada dentro del predio del señor Salvador Relaiza La Madrid. El 70 % restante, que también se encuentra en riesgo de ser destruido, se sitúa en el terreno de la hermana del citado, la señora Elsa Relaiza La Madrid, según información proporcionada por vecinos de la zona.

IMAGEN N° 6: Evidencia de las huellas de la maquinaria pesada usada para la nivelación del terreno y el perfilado del montículo.
